落下の経緯について【概略図】

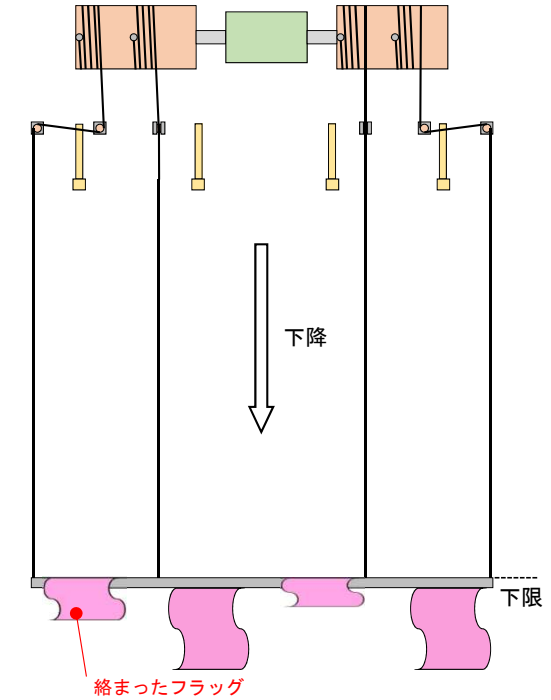
B 事故時作業イメージ

①風に煽られて吊りボタンに絡まったフラッグを修正するため、吊りボタンを電動式巻上機で下降させた。

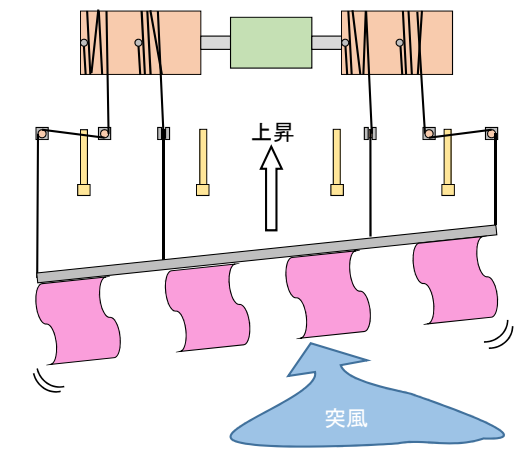
②フラッグを直した後、吊りボタンを上昇させたところ、吊りボタンは揺れながら上昇した。（瞬間的に突風が吹いていたと推定される。）吊りボタンが揺れている状況であったため、ワイヤーに弛みが生じ、乱巻きが発生した。

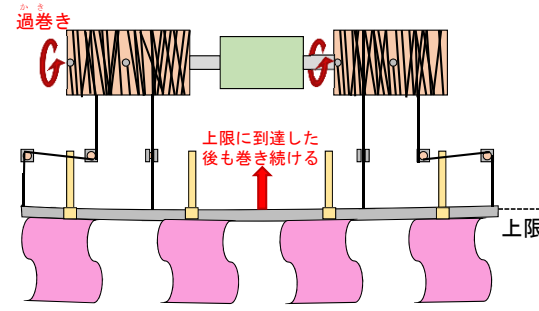
③ワイヤーが正常に巻かれなかったため、ドラムと連動して作動する制御スイッチが誤作動を起こし、吊りボタンが上限に到達した後も電動式巻上機が稼働し続け、過巻きが生じた。

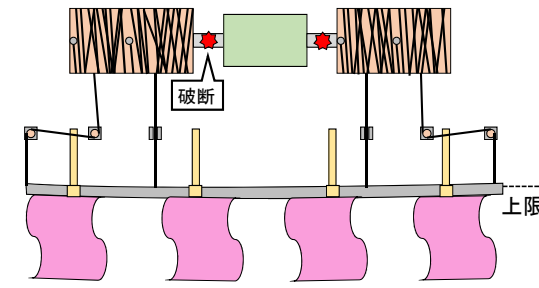
④過巻き状態が継続したため、吊りボタン昇降装置に想定を上回る負荷がかかり、ドラムとモーターとの接続箇所が破断した。

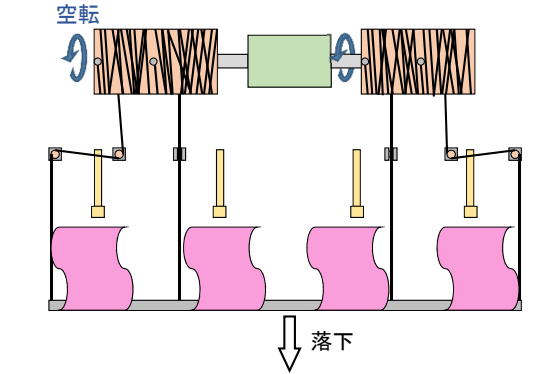
⑤ドラムとモーターとの接続箇所が破断したため、ドラムとモーター連動が失われ、ドラムはモーターで制御できない状態（空回りの状態）となった。これにより、ワイヤーと吊りボタンの自重で吊りボタンが落下を始め、吊りボタンはスタンドの床面まで落下した。

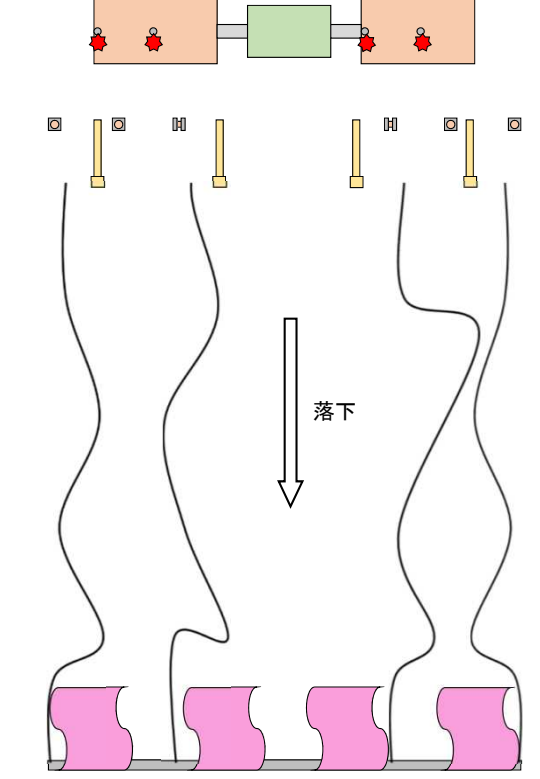
⑥吊りボタンの落下に伴い、ワイヤーがすべて送り出され、落下時の衝撃でドラムに固定されたワイヤーの接続部に力が加わり、ワイヤーの端部が欠損したものと推定される。
