# 広島市 瀬野小学校区 (要対策箇所 全体図)

# 広島市 中野小学校区 (通学路合同点検による要対策箇所)

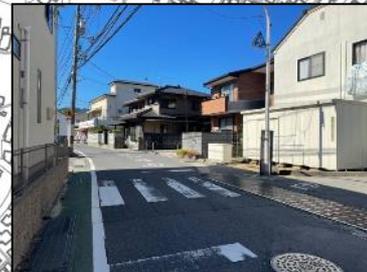
対策前

03-192

・幹線道路への抜け道となっており、道幅が狭い割に交通量が多く、車の速度が高い。  
また、歩道にガードレールや白線がない。車両の離合の際、路側帯に車が侵入することがあり、児童と接触の危険がある。

<対策メニュー>

- ①路面標示「減速」「学童注意」
- ②横断歩道の塗り直し
- ③速度標識の更新

(道路管理者、警察)

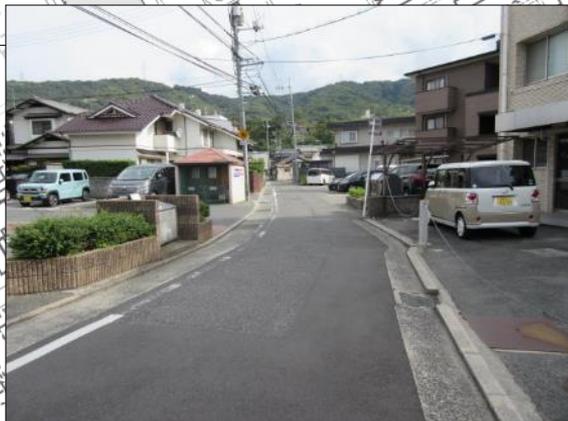
対策前

03-201

・県道34号線から国道31号への抜け道となっており、保育園の送迎車のため、交通量が多い。

<対策メニュー>  
路面標示「減速」

(道路管理者)

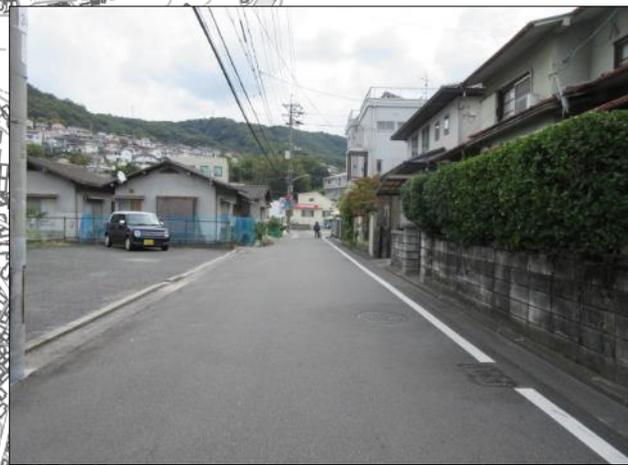
現地状況

03-202

・路側帯の幅が狭い。

<対策メニュー>  
通学路変更

(学校)
