広島市 石内小学校区 (通学路合同点検による要対策箇所)

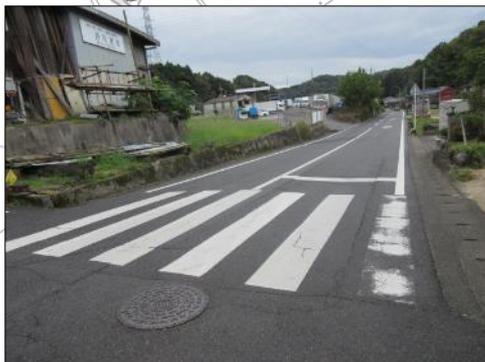
対策前

・二車線の道路だが比較的狭く、歩道がない。路側帯もとても狭い。草沼道路が渋滞することにより、広域公園方面に向かう車の抜け道になっている。トラックも多く通るので大変危険である。

- ①速度制限表示
- ②路面標示及び減速破線の新設

(警察、道路管理者)
