# マンションに於ける 給排水設備改修工事について

2025年2月7日

有限会社イヨテックシステム

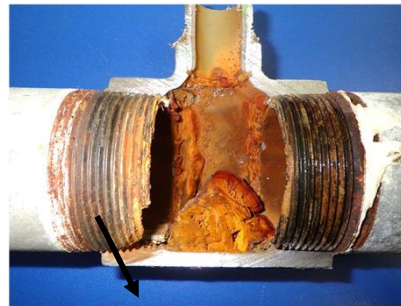
目視による観察

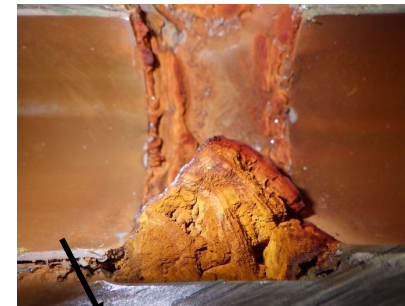
ネジ部欠損 ここを起点に錆こぶ発生

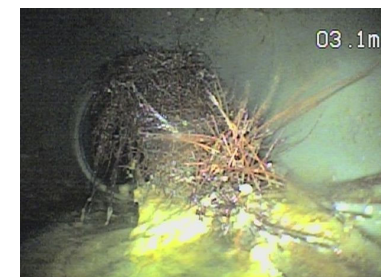
敷地排水管破損部より木の根侵入

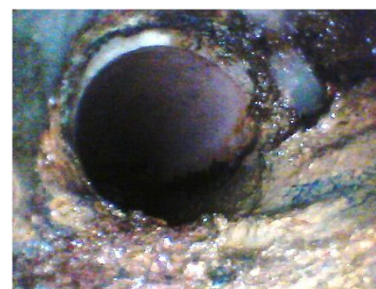
SGP 腐食劣化著しい

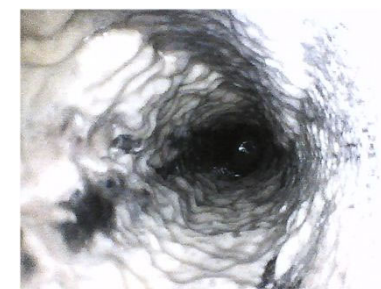
VP 管壁全周にスケール付着

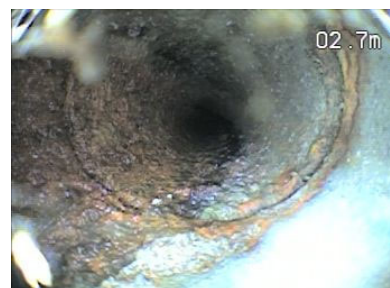
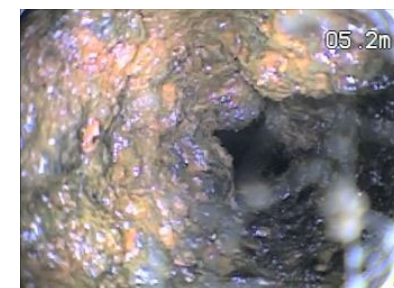
白ガス管80A 雑排水立管 腐食劣化及び錆こぶ隆起著しい

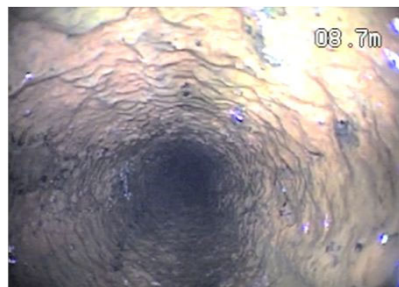
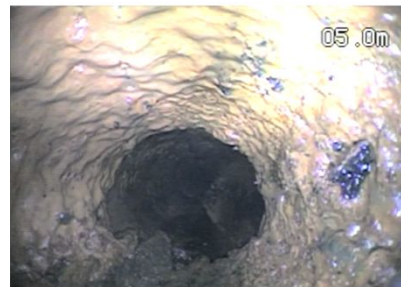
铸铁管100A 台所排水立管 スケール付着、錆こぶによる隆起  
原管状況は洗浄未実施の為不明

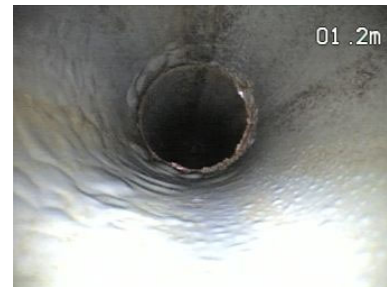
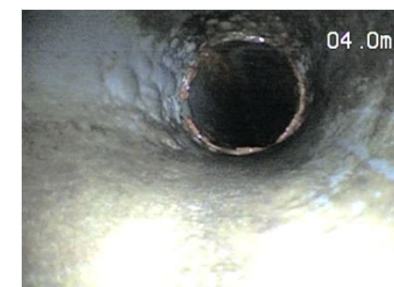
アルファコーティング鋼管100A 雑排水立管  
腐食によりブリスター発生

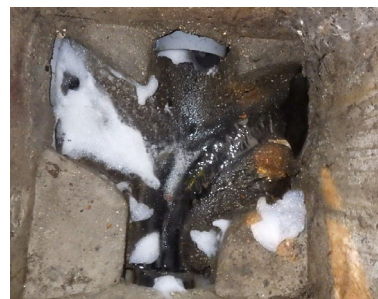
インバート破損 配管沈下

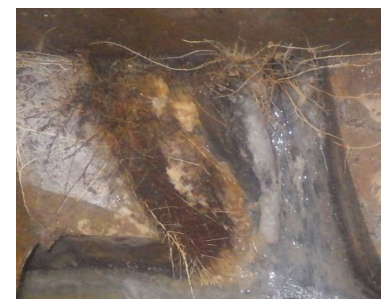
インバート破損 木の根侵入

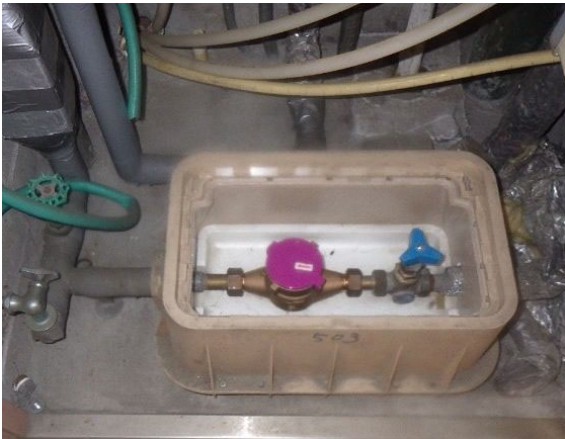
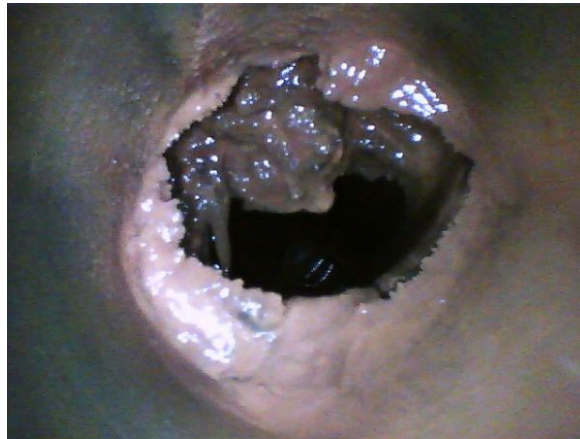
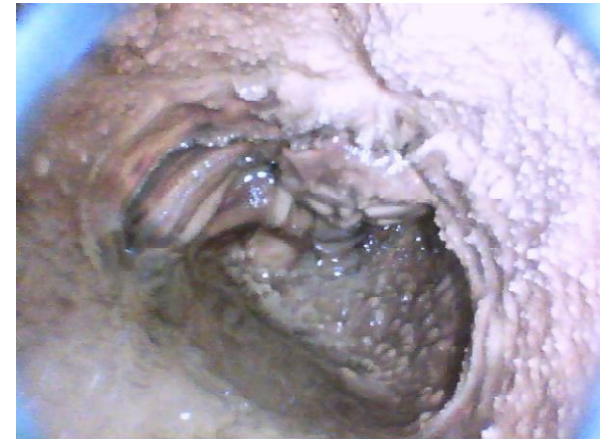
錆こぶによりゲート弁開閉不可、継手部錆閉塞により給水量減少

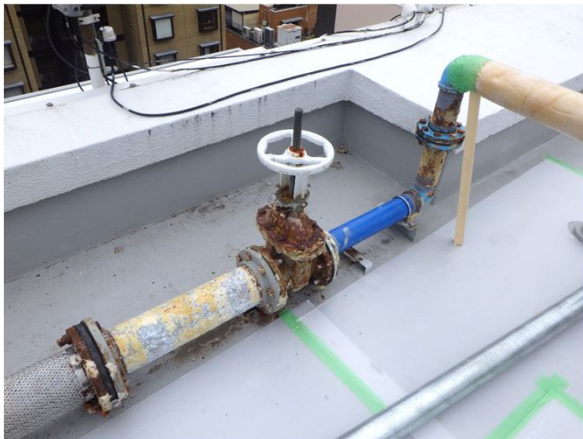
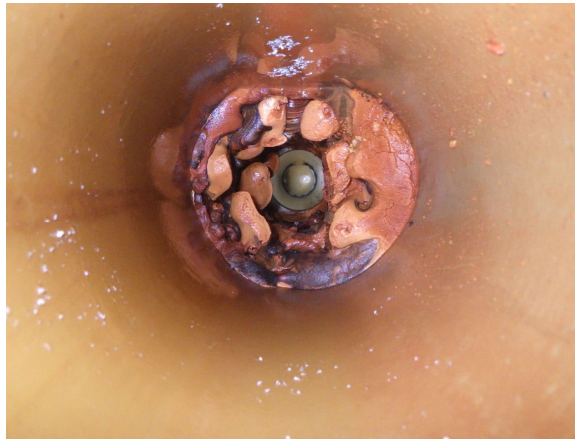
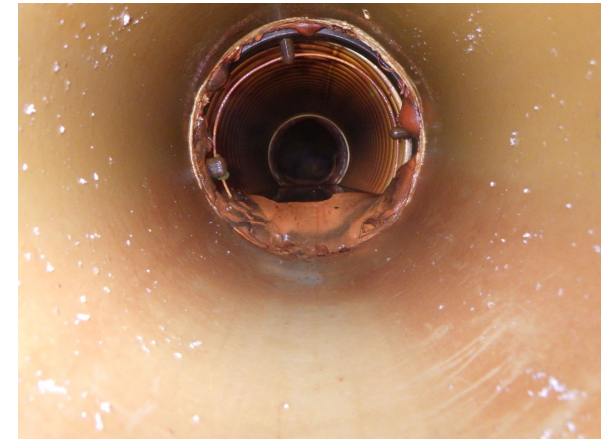
**錆こぶによりゲート弁開閉困難  
全系統へ赤水流出**

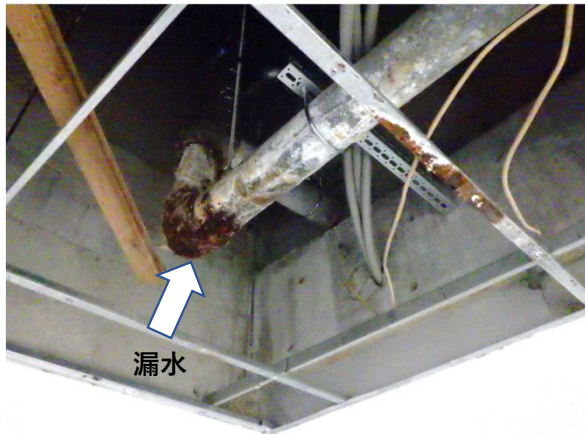
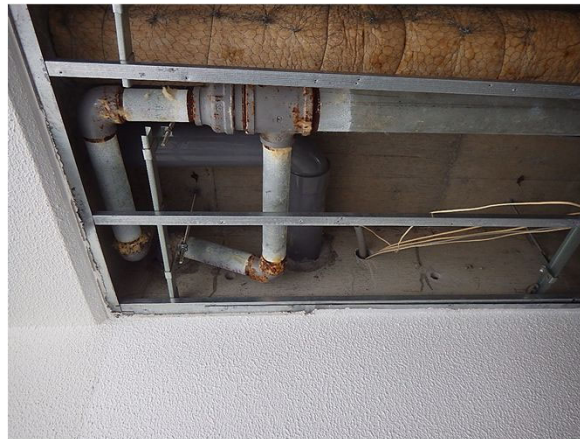
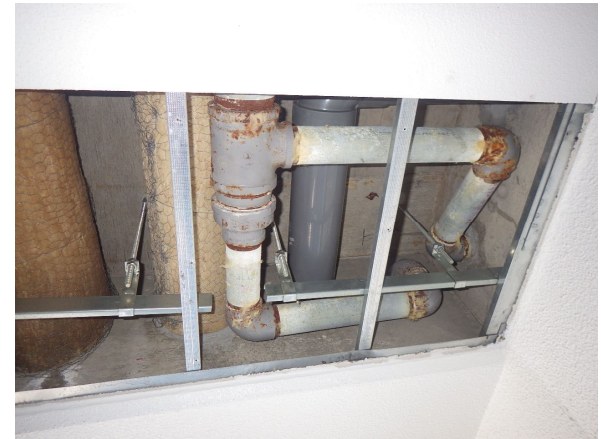
継手部を中心に外面からの腐食進行  
腐食穿孔部からの漏水

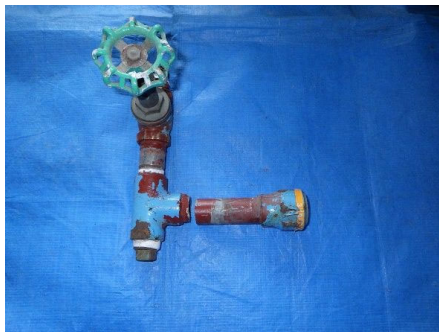
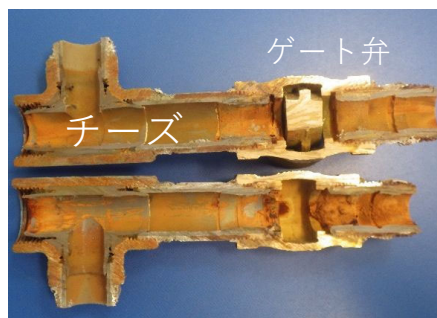
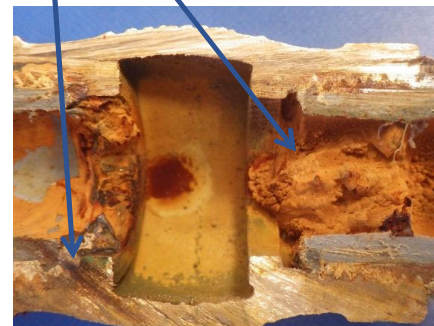
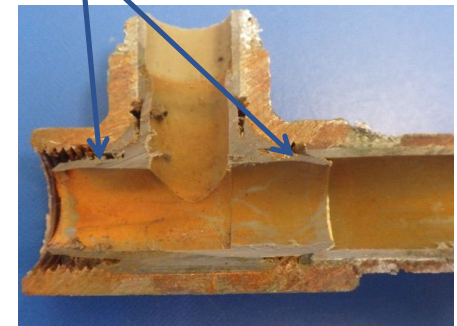
ゲート弁継手部 管端コア未装着  
ネジ部から腐食・錆こぶが発生しています

チーズ継手 管端コア内蔵  
ネジ部からの腐食が防止されています

使用されている継手によって、劣化度合が全く異なります

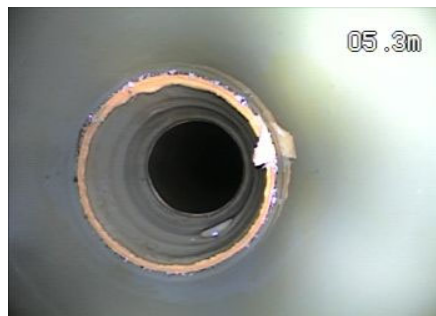
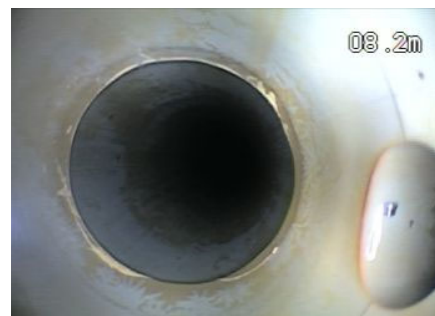
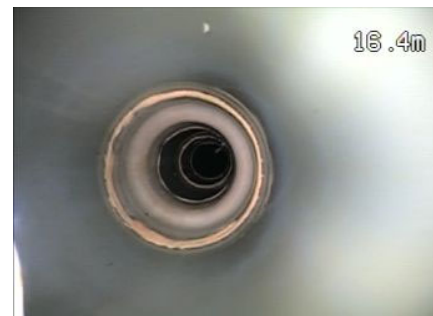
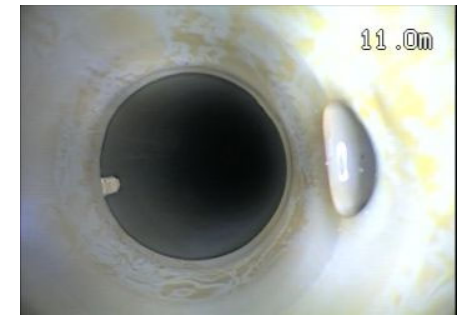
管材は塩化ビニルライニング鋼管で管端防食継手により接続されている為、腐食劣化の兆候は見られず、極めて良好な状態と判断できます。

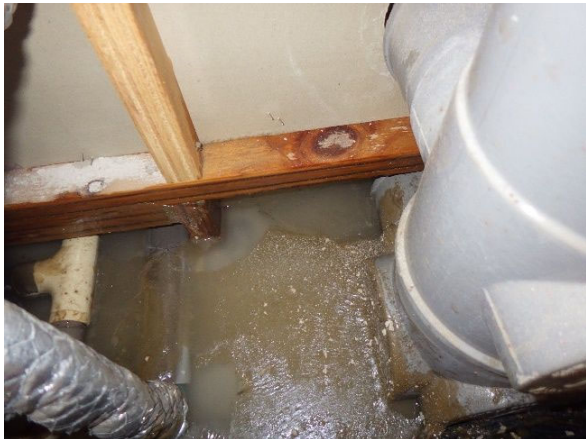
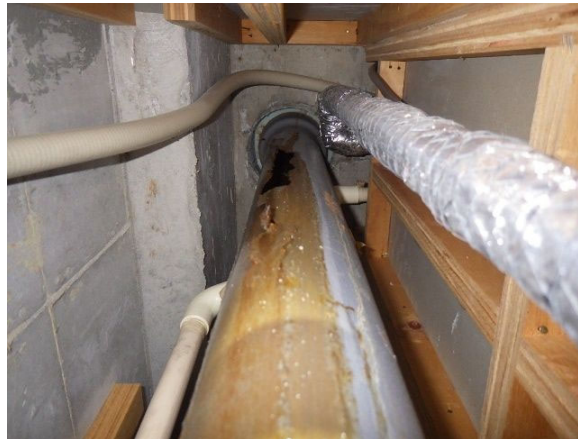
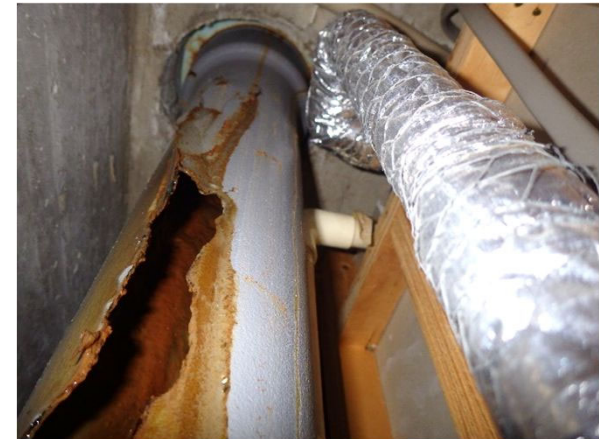
内面ライニング消失による腐食促進、配管破損

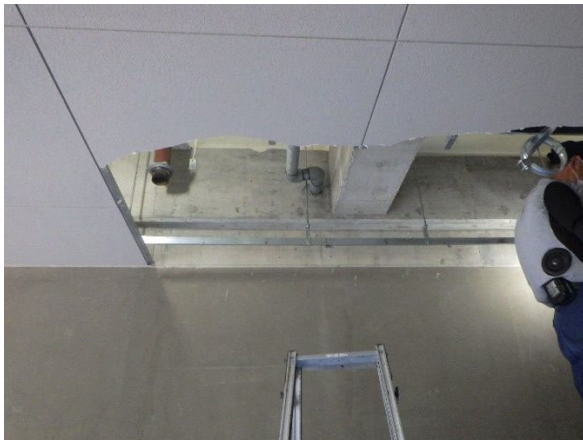
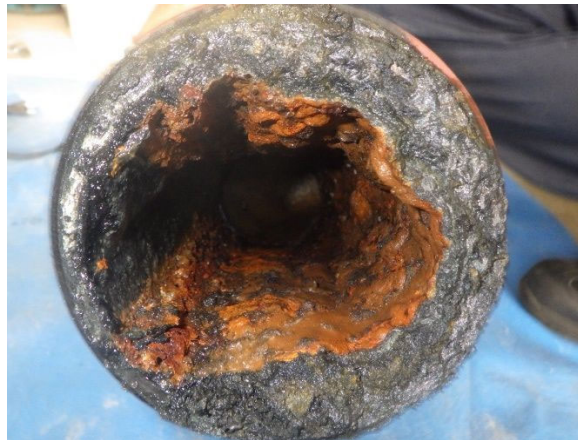
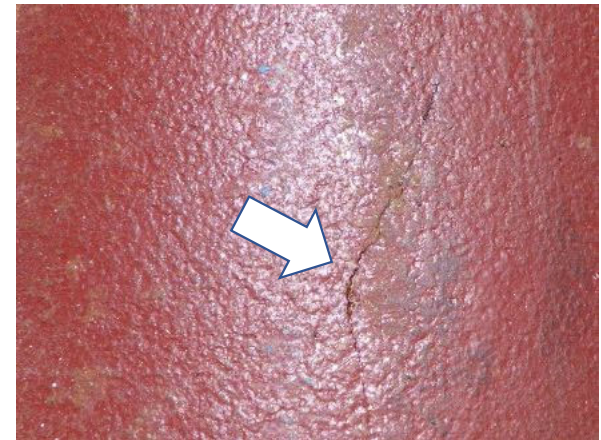
内面油脂分付着による閉塞  
腐食促進による配管肉厚減少・ひび割れ・漏水

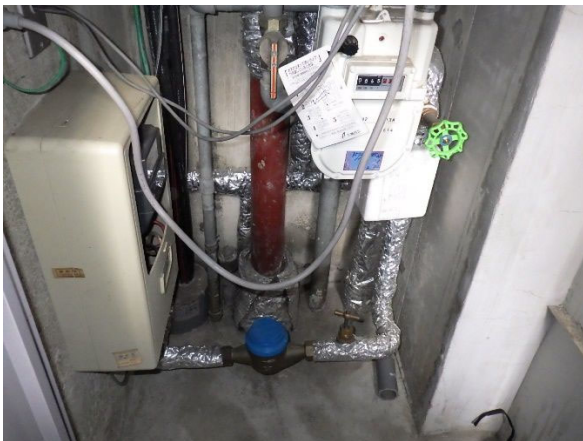
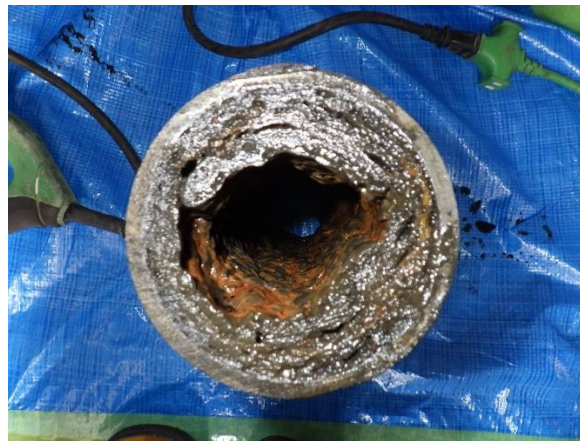
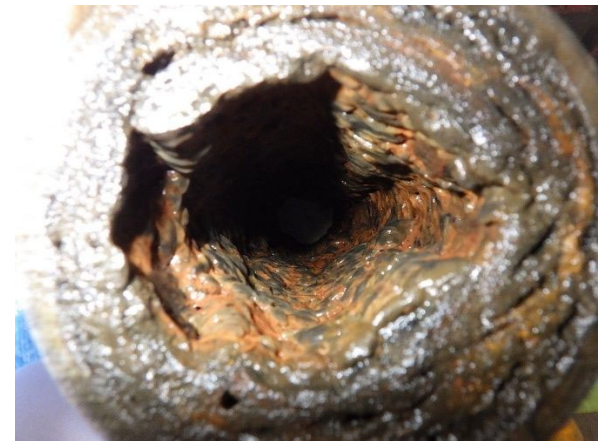
管壁に固形化した油脂分付着堆積  
当物件では立管詰まり事故が発生

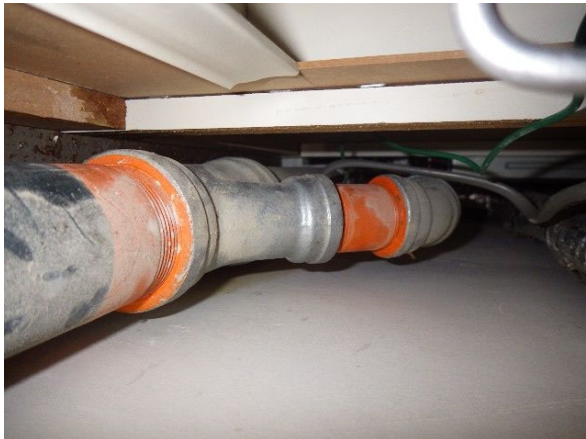
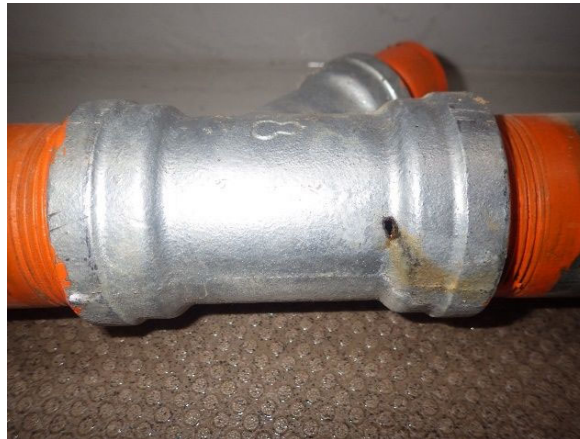
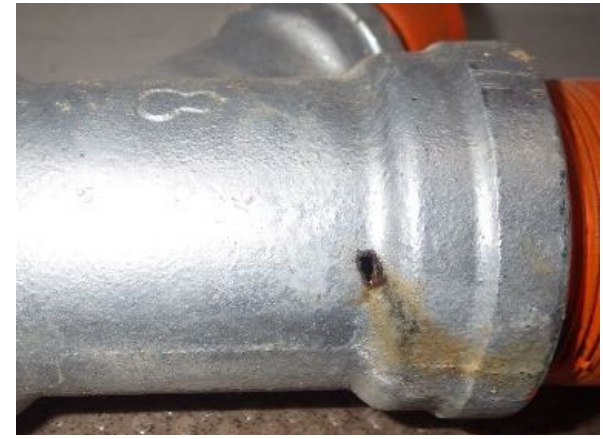
継手腐食により穿孔・漏水

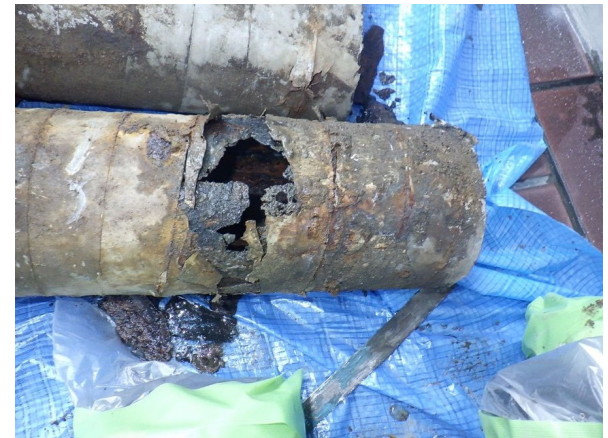
腐食により管底部分がほぼ消滅している

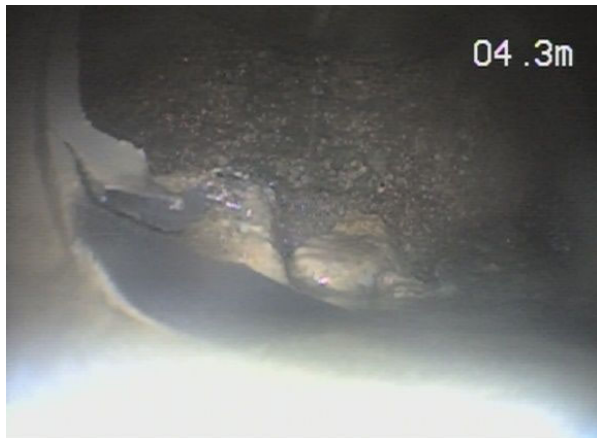
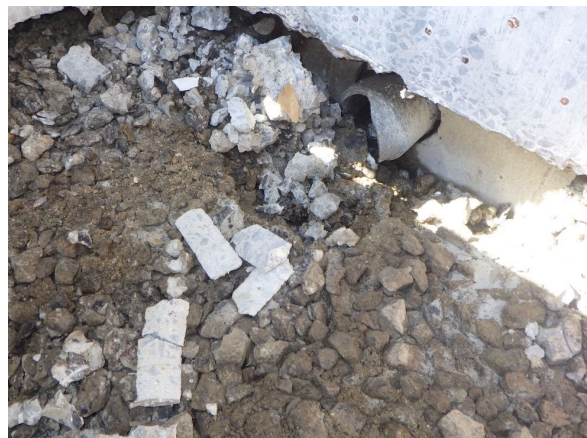
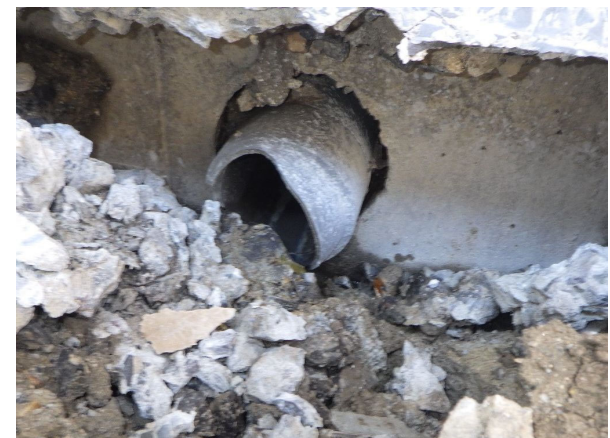
CCD調査により地中梁貫通部付近で破断箇所確認  
掘削により破損部露出  
梁貫通部を支点とし、土圧により配管破断

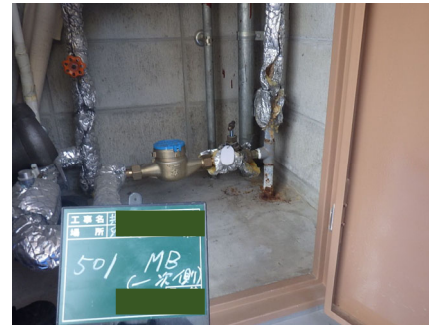
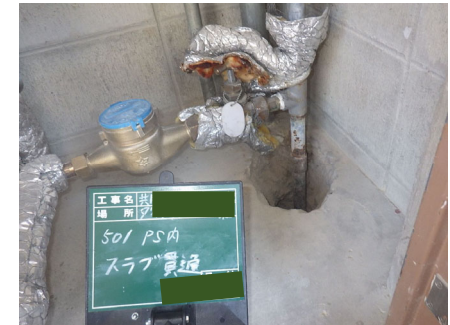
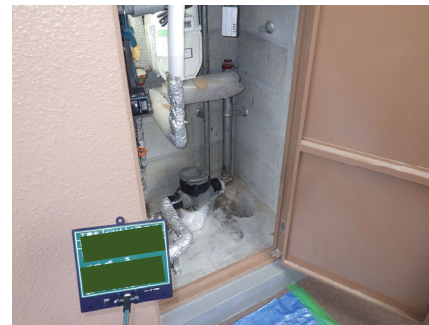
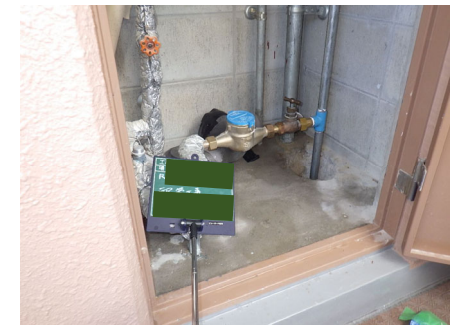
○スラブ貫通部付近で外面腐食が著しかった為、  
給水立管の抜替えとしています。  
斫り作業も伴い、また断水時間が長くなります。

新規：塩ビライニング鋼管 VLP-VB  
立管継手 管端防食継手

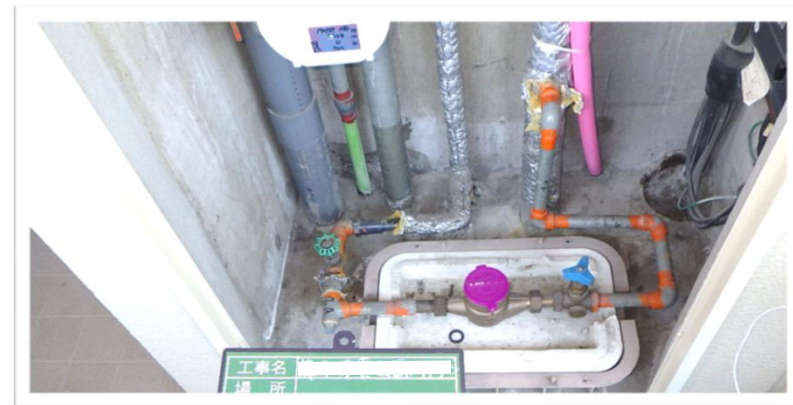
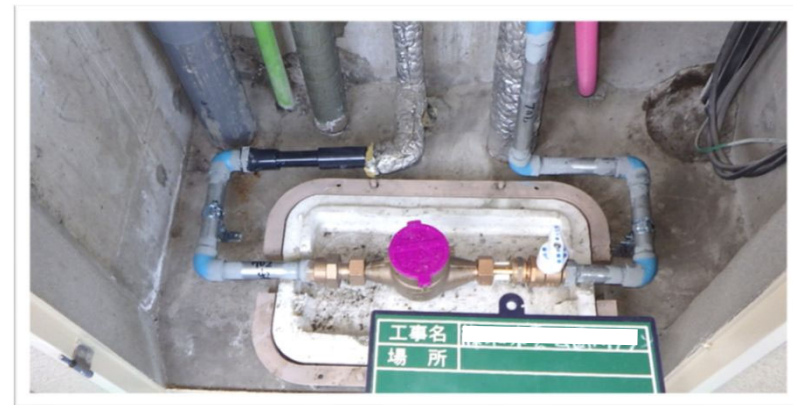
○メーター一次側、二次側給水管の継手部劣化が著しい為、立管分岐より全更新(立管チーズ含む)

新規：塩ビライニング鋼管 VLP-VB  
継手 管端防食継手  
弁類 伸縮ボール止水栓、逆止弁 広島市型

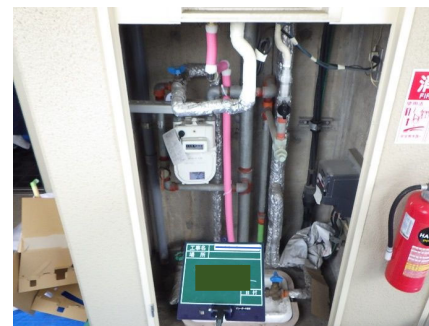
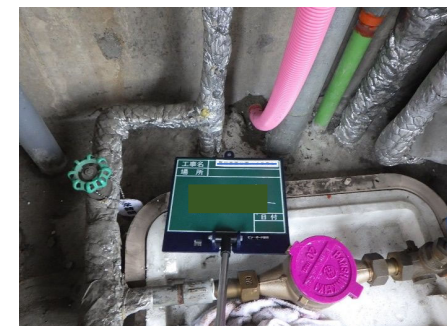
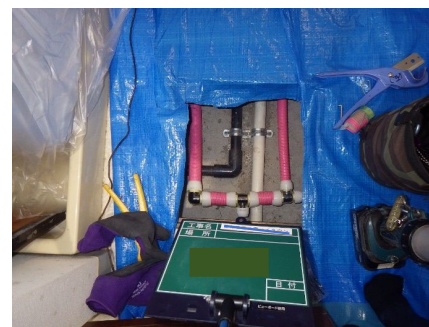
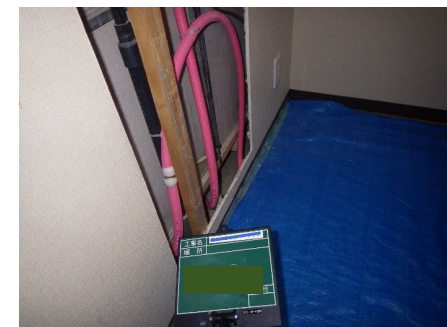
○給湯銅管のピンホールによる漏水が頻発していた事から、共用部給水管更新工事に合わせて、専有室内の給湯配管を全て更新しました。

新規：ポリブデン管

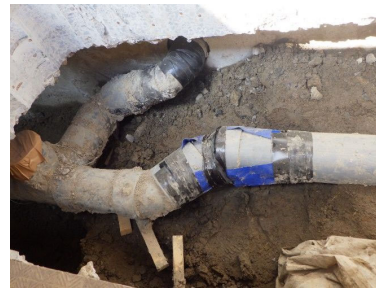
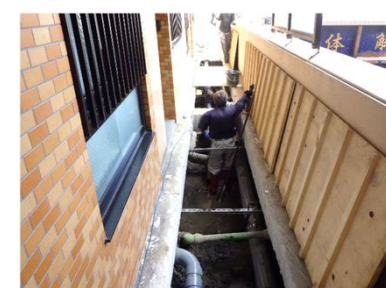
1階共用部廊下に埋設された配管の殆どが破損していた為、全区間を掘り起し、新規配管にて改修を実施しました。

掘削・破損配管露出

また、今後の点検等を容易に出来るよう、配管ピットを形成し、床点検口を新設しています。

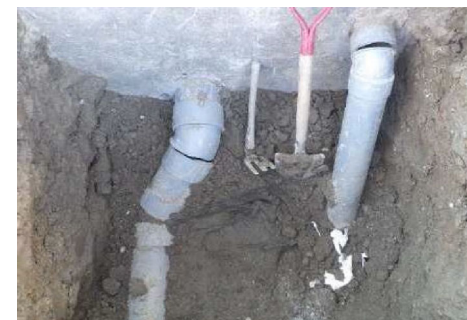
地盤沈下により配管継手部破損

梁貫通部付近継手破損

既設と同様に復旧した場合、破損再発の可能性がある為、耐震フレキにより更新しました。
