令和3年度広島市防災会議話題提供

令和3年の土砂災害を振り返る －大雨と土砂移動の起き方の特徴を中心に－

広島大学特任教授
防災・減災研究センター長
海 堀 正 博

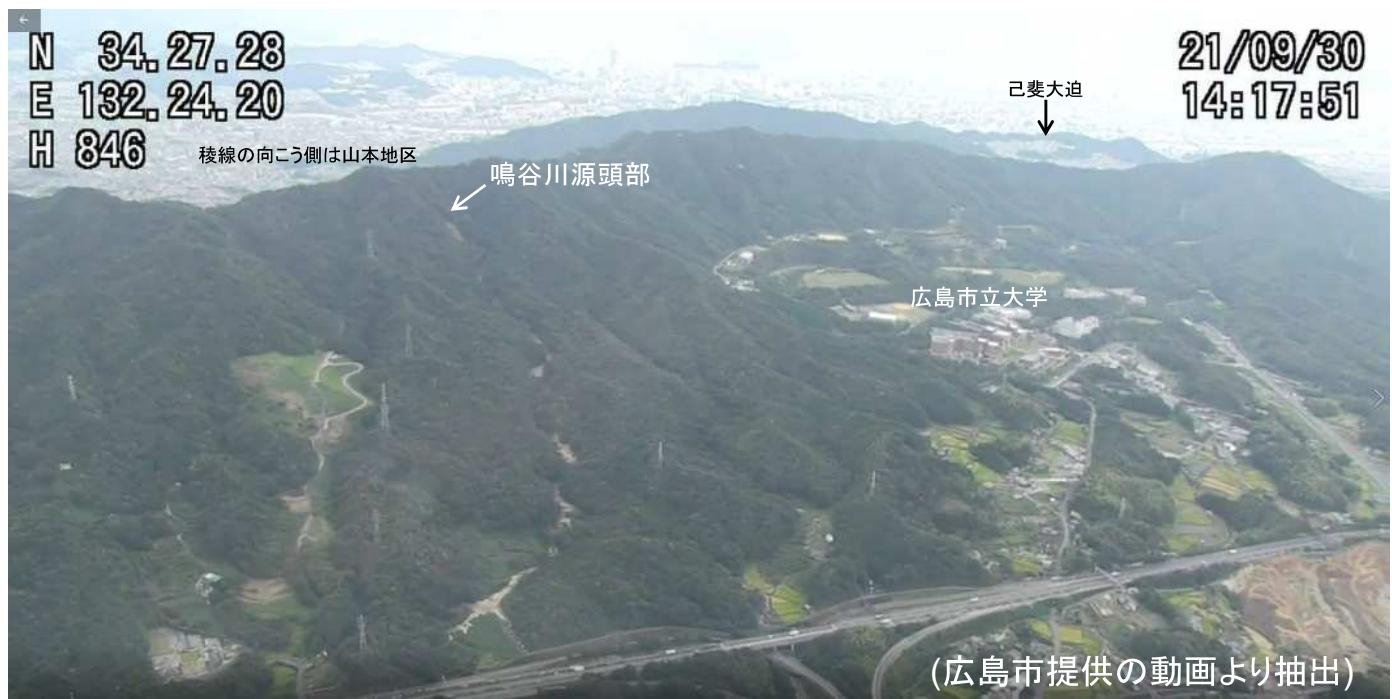
広島市安佐南区伴中央、広島市のヘリから見た鳴谷川の土砂移動

鳴谷川の崩壊・土石流・土砂流等は8月14日に起きたものと思われるが、**流下途中の勾配が3-4°程度まで大部分の大きな石などが停止**しており、細粒の土砂混じり濁水流が高速道路の下をくぐり、市道の盛土部でせき止められ、それより下流の居住地に大きな被害を出さずに済んでいる。

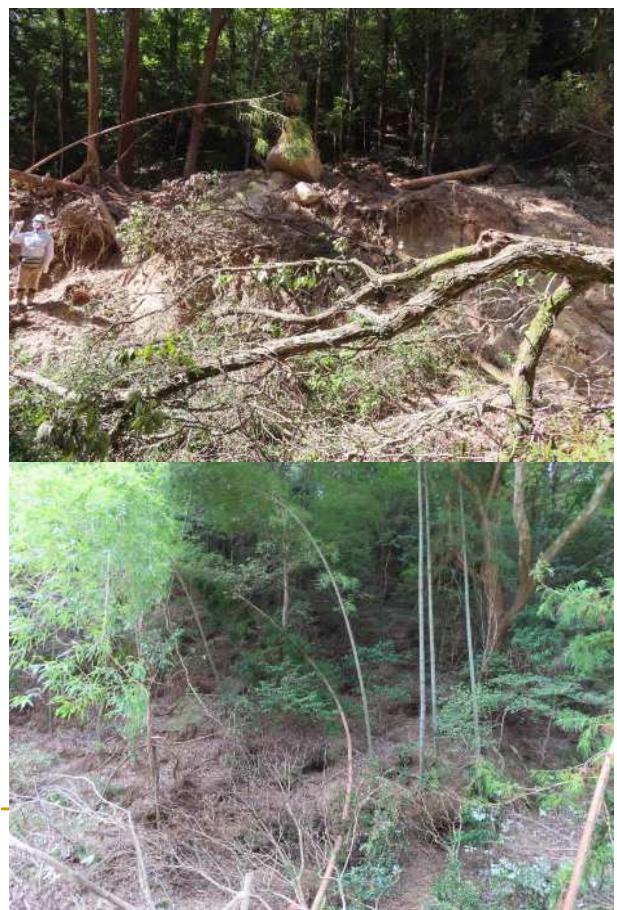
広島市安佐南区山本地区における土砂移動 (西山本川)

- 先に紹介した安佐南区伴中央鳴谷川が西～北西向きの流域だったのでに対し、同じ山体の東～南東向き斜面にあるいくつかの流域で、土石流等の土砂移動が起きている。
 - 西山本川では、大正15年9月11日の豪雨災害の後に整備された石積み堰堤群や、昭和40年竣工のコンクリート製砂防堰堤、昭和41年竣工のコンクリート製治山堰堤などが整備されていた。その上流で、別の支流から8/14 12時半頃、土石流等の土砂が流下した。
 - 治山堰堤などに一部の巨石混じり土砂が堆積していることから、発生当初は巨石混じりの土石流だったと思われる(写真右上)が、下流に流下するにつれ、細粒土砂と流木の流れとなっている状況が確認できた。
 - 未崩壊斜面にも多数の地下からの水の噴き出し痕跡が認められる状況から大量の雨が供給されていたことがわかる(写真右下)。

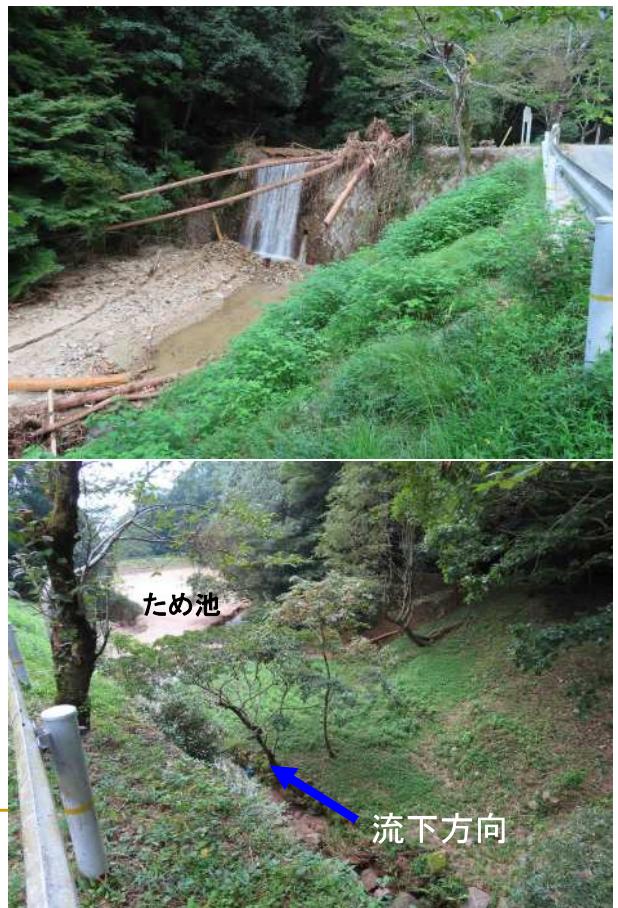
広島市安佐南区山本地区における土砂移動 (東山本川)

- 先に紹介した安佐南区伴中央鳴谷川が西～北西向きの流域だったので対し、同じ山体の東～南東向き斜面にあるいくつかの流域で、土石流等の土砂移動が起きている。
- 東山本川では、昭和8年砂防指定地となつたことを示す看板とともに、細粒土砂や流木が混じる石礫型土石流で満砂した砂防堰堤が効果を発揮していた(写真右上)。
- 砂防堰堤を越えた流れは細粒土砂と流木が主であったが、狭い流路幅を流下し続けたと思われる。
- 砂防堰堤の下流にあったため池に細粒土砂と流木主体の流れが入り込んだが、ため池が破堤することなくこれらを捕捉した状況が確認できた(写真右下)。
- ため池も防災効果を発揮した事例と言える。

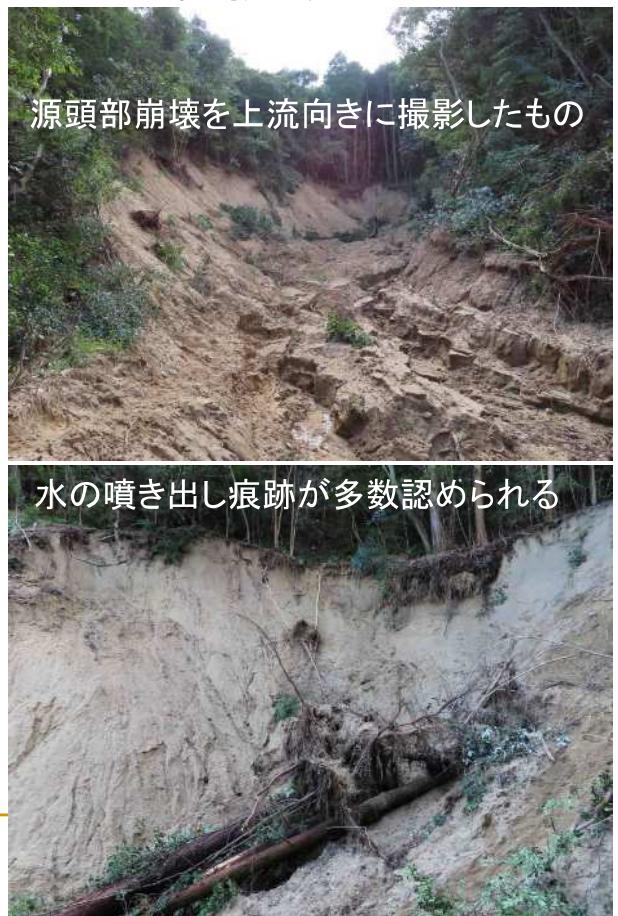
広島市西区田方地区における土砂移動

- 西隣には美鈴が丘団地が造成されており、その東側の小尾根を越えた山体斜面から8/14 19時頃、東向きに崩壊(または継続的な侵食?)土砂が土石流化して流下したもの。
- 源頭部の崩壊幅(もしくは土砂流出した後の結果としての幅)は約25m、斜面に残る深さは深いところで6-8m、長さは70-80m(写真右上)にもなっているが、一気に崩れたものではなく、地中からの水の噴き出し等により少しずつ侵食されるように流出したものと考えられる(水流の痕跡例、写真右下)。
- 現地には綺麗なマサ土がなお不安定なまま残っているが、勾配が緩いことから簡単にはまとまった流出は考えがたい。なお、これらのマサ土が自然風化によるものか、人工的なものであるかは不明である。
- 源頭部崩壊底面は12°程度で緩く、高含水状態で還元色の濃灰色の細砂の層がその角度で堆積していた。その上位のマサ土と粒度はあまり変わらないように見えた。

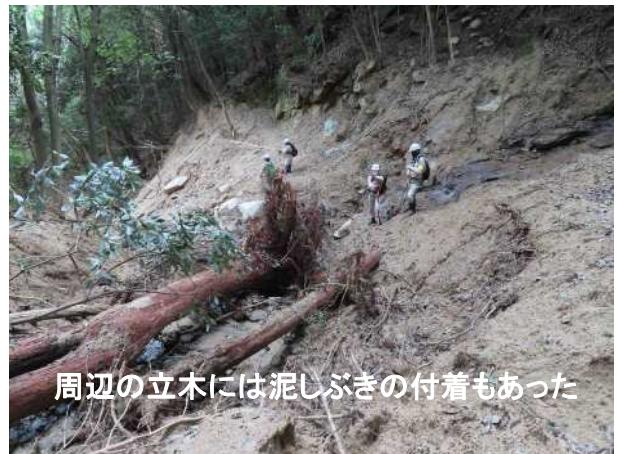
- 源頭部の大きさに比べ、直下流部の流路幅は数mと急減する。しかも、この付近には泥しぶきなどの痕跡は皆無で、一気に高速で流出したとは考えられない。
- それにもかかわらず、下流には10mを超える長さの流木(写真右上)が複数流出しており、周辺には3-5mの高さまで泥しぶきが跳んでいることから、途中からは大量の水流による高速の流れが形成されていたと思われる。
- 谷出口近くの人家の見下ろせる付近は岩壘状の急勾配斜面となっており、居住エリアには細粒土砂と流木主体の流れではあったが大きな破壊力を持っていたと思われる。
- 谷出口から近い家屋や斜面には、流動深2-3mで、破壊力の大きな流れのあった痕跡が残されていた(写真右下)。
- なお、谷出口付近の人家等に大きな流木が引っかかり、一部の流れの方向を変化させ、流れを分断させたことで、破壊力が減勢されていたように思われた。

周辺の立木には泥しぶきの付着もあった

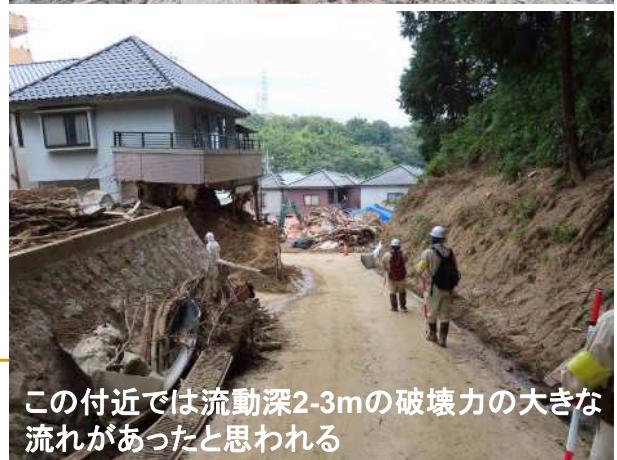
この付近では流動深2-3mの破壊力の大きな流れがあったと思われる

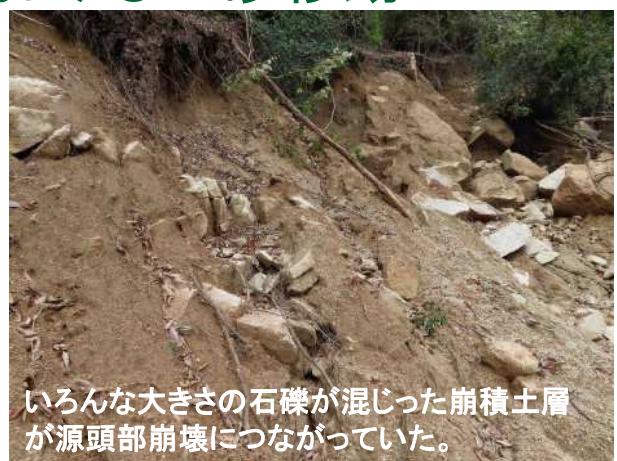
- 8/15 1時頃に土砂移動が発生した。
- 源頭部の崩壊地は、谷部を埋積していた石礫混じりの崩積土層だったと思われる(写真右上)。
- 大きなものでは2-4mもの巨石が含まれており、まわりが崩れると巨石も移動する形で、巨石混じりの崩土等の流出となつたと考えられる。
- 谷出口付近には空き地が存在し、流動化した土砂が通過する際に減勢して、巨石の多くがそこで停止したことで、大量の巨石が人家に飛び込む事態にはならなかつた。
- ここでは空き地だったが、谷出口付近に沈砂池や遊砂地等があれば効果的であると思われた(写真右下)。

いろんな大きさの石礫が混じった崩積土層が源頭部崩壊につながっていた。

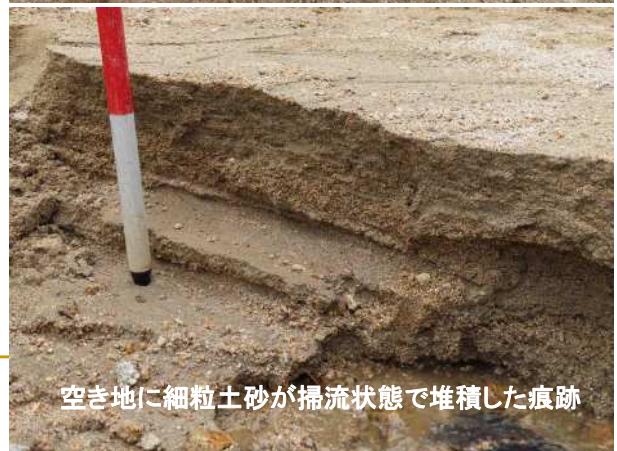
空き地に細粒土砂が掃流状態で堆積した痕跡
