「わがまち防災マップ」

# 弘徳団地防災地図 1～4区

2021年1月 弘徳団地自主防災会

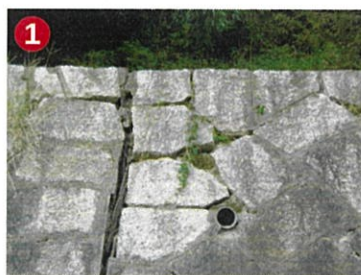
石垣の目地が脱落

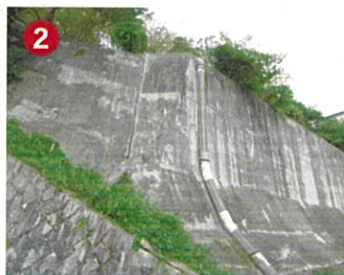
擁壁にひび割れ

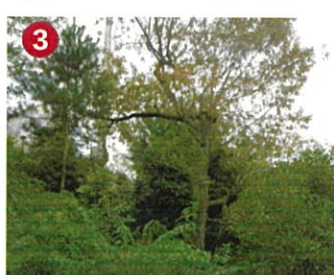
崖に枯れ木 崩れる恐れ

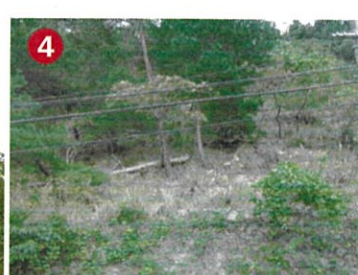
土砂が流れている 倒木もある

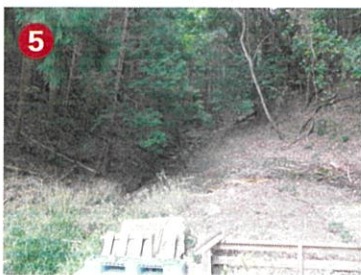
谷水の出口の堰堤

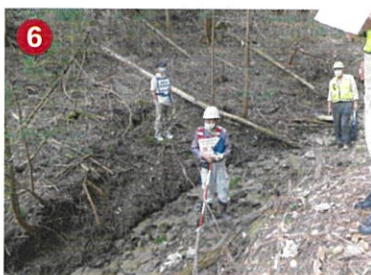
堰堤の上部 奥行300m  
上下差100m土石流跡あり

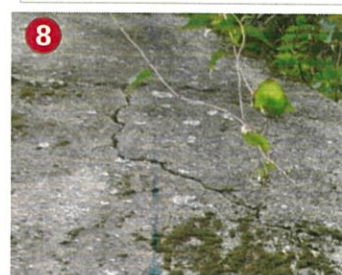
擁壁にひび割れ

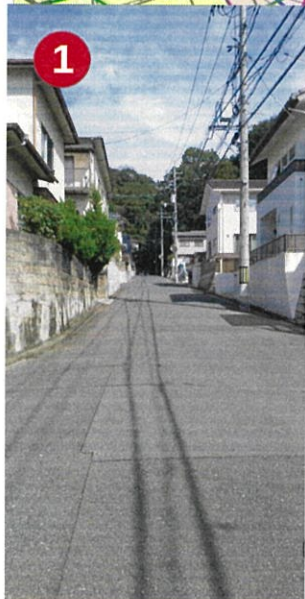
急坂 出水すれば水は一気に安東5丁目交差点まで

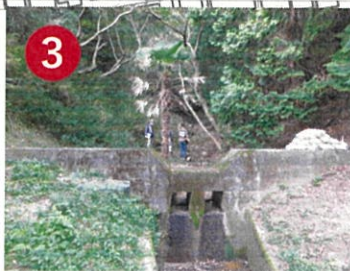
堰 堤

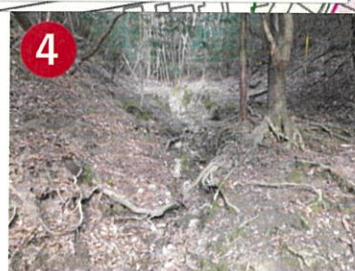
堰堤の上部 土石が流れた痕地すべりの痕がある

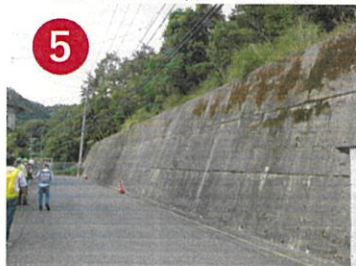
コンクリート壁の上部が急傾斜

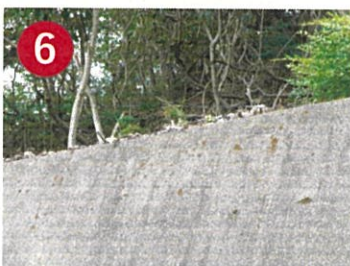
コンクリート壁上部の石が落下の恐れあり
