旧中島地区被爆遺構確認調査報告書

2020

公益財団法人 広島市文化財団

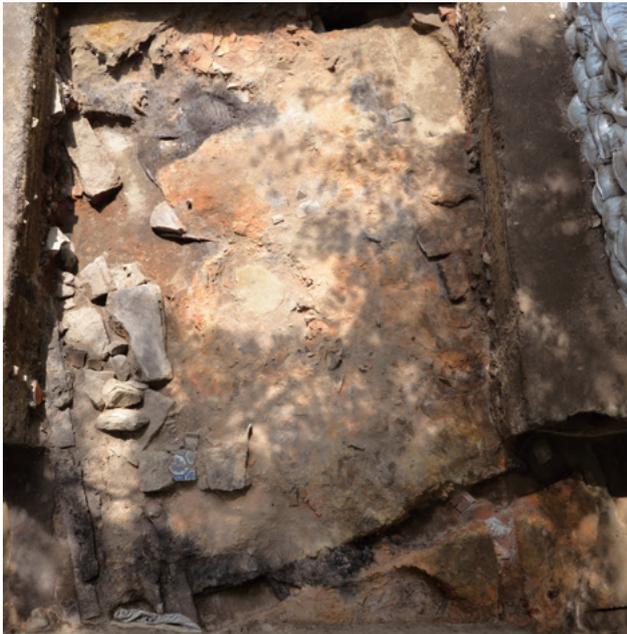
(上左) 焼土層遠景（第1期、西から）

一軒の町屋が、炎上し倒壊した状態で、出土したものと考えられる。分厚く堆積した焼土の中には、数多くの瓦が堆積しており、部分的に硬く焼きしまっており、柱等の焼けた炭化物や白い灰などの存在が、火災の激しさを物語っている。また、焼土の範囲が敷地内に収まっており、屋根を支える柱材等が猛烈な勢いで炎上したために、屋根部分が急激に支えを失ったものと考えられ、ほぼ真下に落下している状態である。その意味で、原子爆弾の威力のすさまじさを強く感じさせる遺構である。

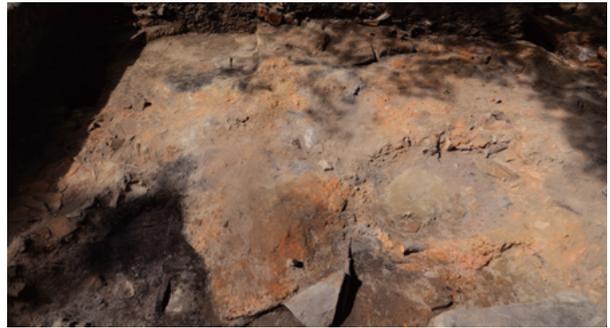
(上右) 焼土層全景（第1期、北から）

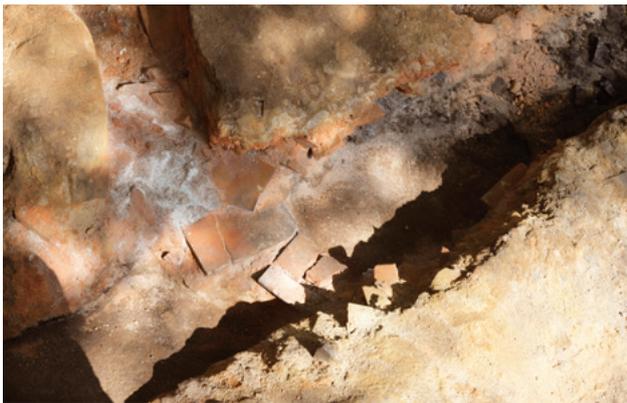
(中) 焼土層中の瓦及び炭化材（第1期、トレンチ部分）

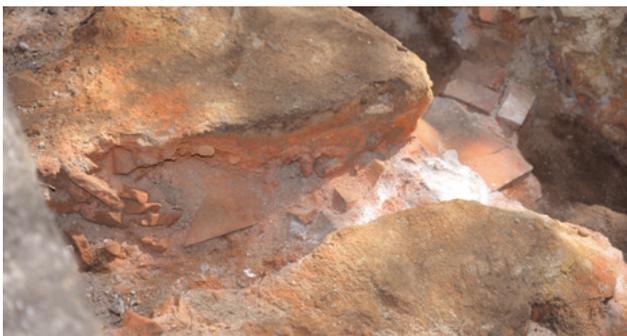
(下) 硬く焼き締まった焼土と瓦及び白い灰

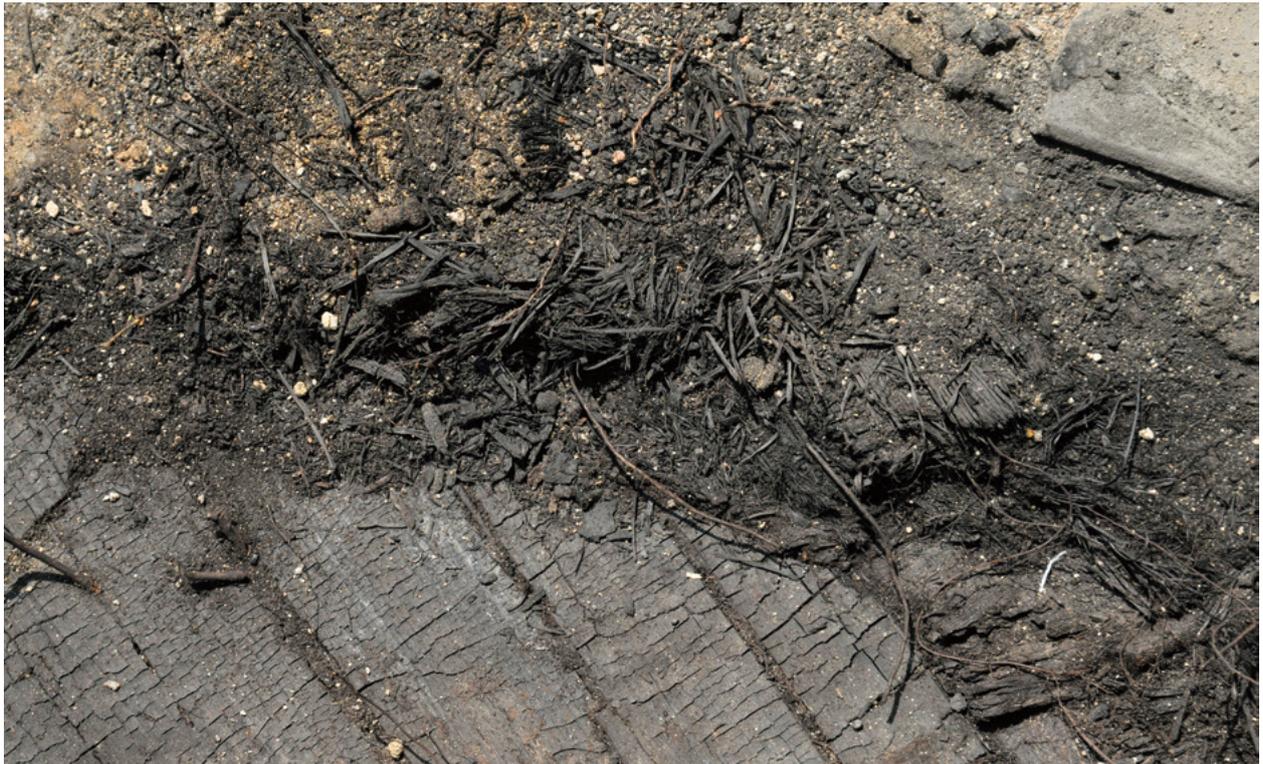
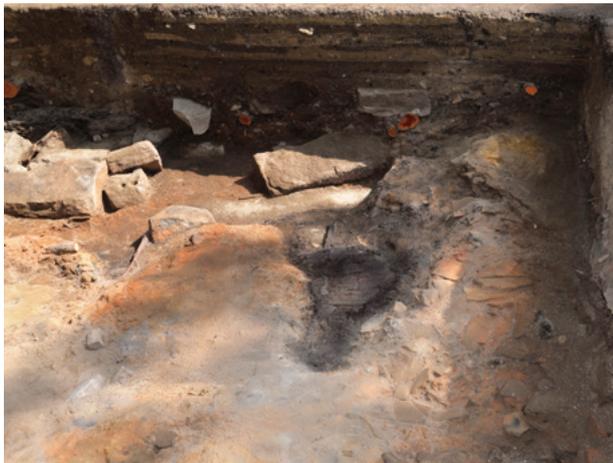
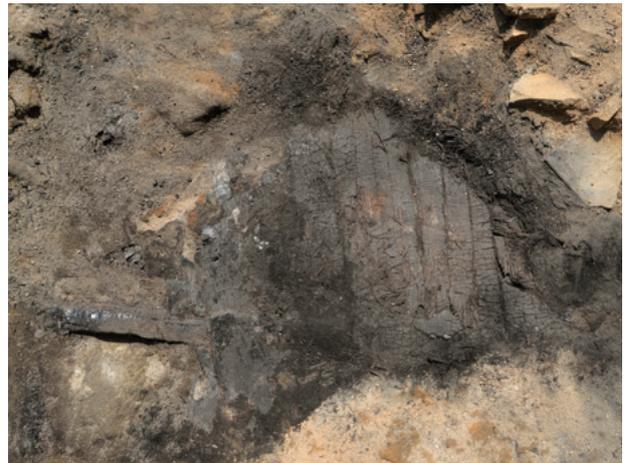
(上) 畳状炭化物 (下左) 床板材と畳遠景 (第1期、南から) (下右) 床板材と畳全景 (西から)

焼土層の薄い部分に、部分的に炭化した板材と、その下に直行した方向で角材が一本確認できる部分がある。また、板材の周辺部分には、2種類の繊維質の炭化物が取り囲むように分布している。繊維質の炭化物は、下に細い繊維をまとめたようなもの(上写真右端部分)と、その上部に比較的太目の繊維を編んだ状態のもの(上写真中央右側)が確認でき、前者が藁の炭化したもの、後者がイグサを編んだもので、これらは畳が炭化したものと推測される。その場合、繊維状の炭化物に囲まれた板材は床板と考えられ、角材はそれを支える根太と推測された。

これらを総合的に考えれば、焼土層の下には畳敷きの座敷を持つ建物が焼け落ちているものと想定される。

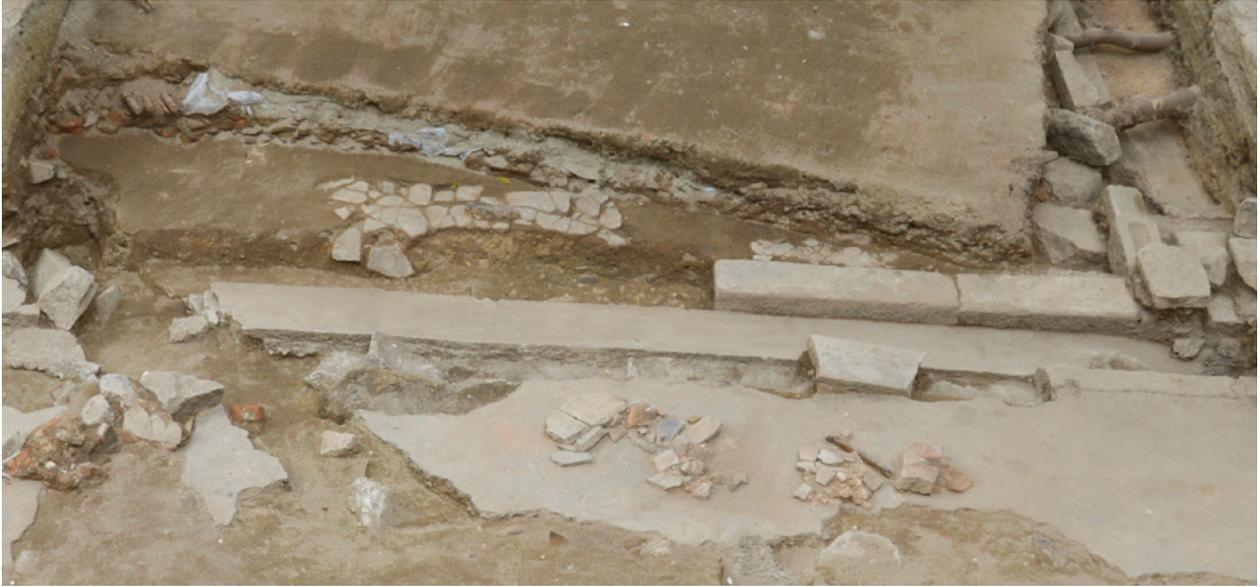
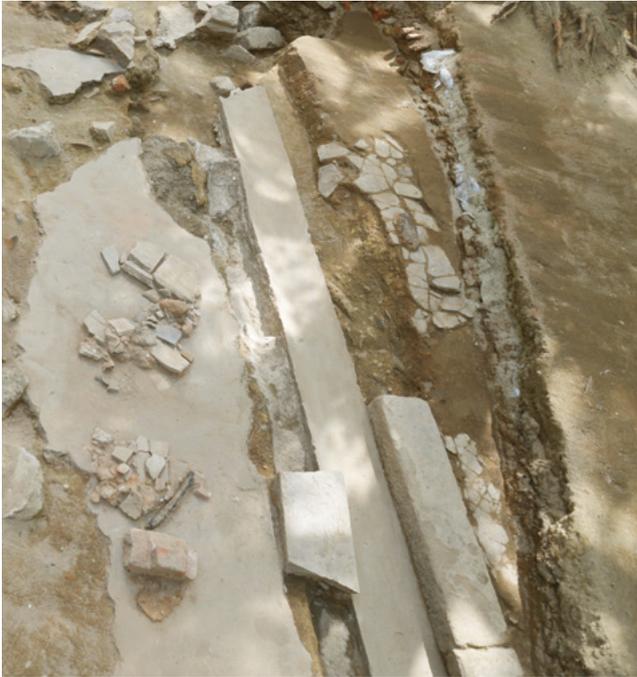
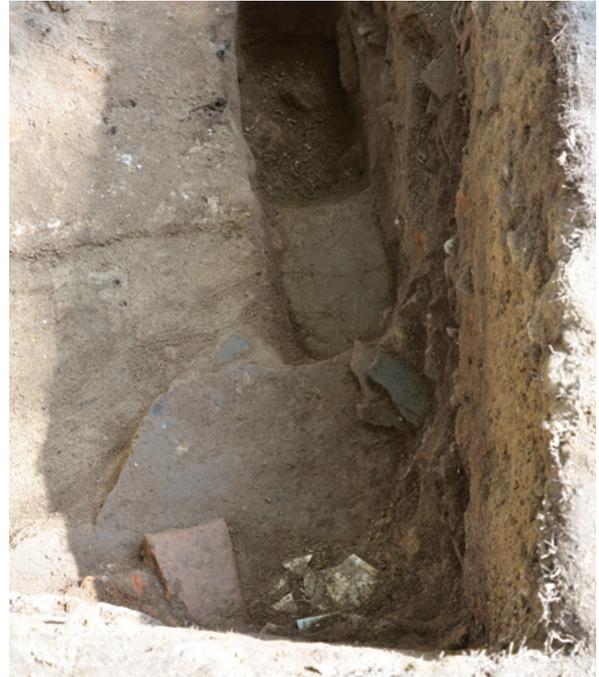
(上) 玄関土間全景 (拡張期、東から) (下左) 玄関土間たたき部分 (拡張期、北から) (下右) 南東隅たたき面検出状況 (第1期、南から) 上側に一面下のたたき面が見える。

玄関前の土間部分。部分的にたたきが残っている。すぐに畳敷きの座敷が始まるため、土間は極めて狭かったものと考えられる。第1期目に設定したトレンチによると、現状のたたき面の約20cm下にたたき面が存在しており、道路面上昇に伴って土間部分だけをかき上げた可能性が高い。

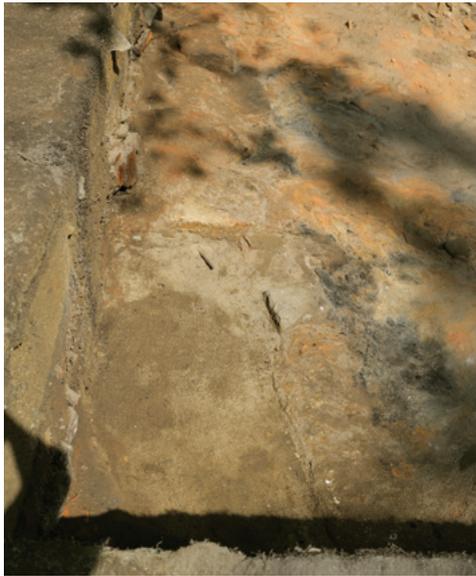
(左) 玄関土間に接続する通り土間面 (第1期、東から) たたきは確認できないが細かい砂質土を5cm程度盛り上げた部分が幅0.5m長さ1m程度続いている。

通り土間は、幅1.2m程度と考えられ、ほぼ中央に幅30cm深さ15cm程度の溝が掘られている。目的は湿気抜きを意図したものか、あまり水等が流れた形跡は確認できない。西側で検出された通り土間の場合は、溝の南側半分は北側で確認されたたたき面に20cm程度嵩上げがされており、玄関土間の嵩上げ時に合わせて盛土した可能性も考えられよう。

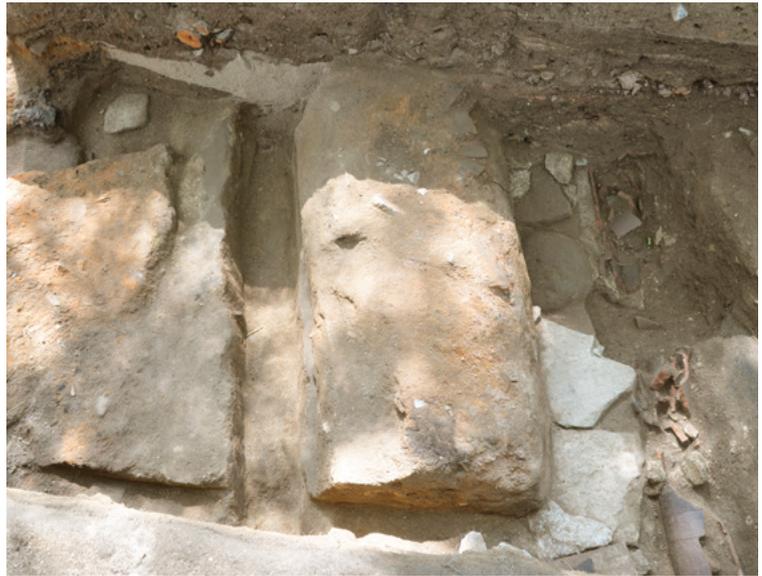
(右) 西側通り土間 (第1期、西から) 溝を挟んで右側は、たたきの上にさらに20cm程度真砂混じりの土を盛り上げて、隣家の敷地の高さに合わせようとしている可能性が高い。

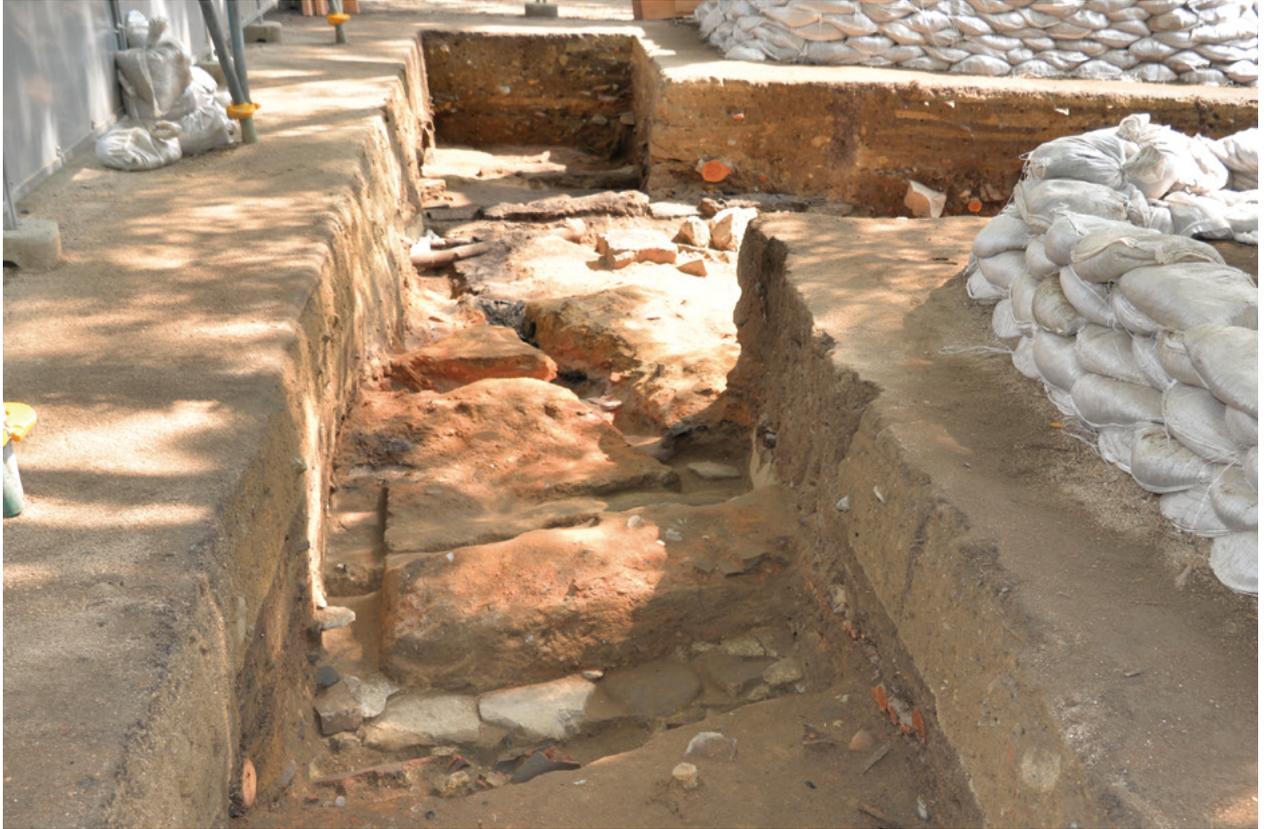
(上) 南側から排水施設及び南側屋敷境石列を望む(第1期) 写真上側に見える北側石材列までが一軒分の敷地で、幅は約4.8m、2つの境界に挟まれた範囲を焼土層が覆っている。

中央の町屋の敷地南側の境界を示す石列である。上辺の平な30cm×30cm程度の石材の北側を直線状にそろえて並べることにより、南側の境界を示しているものと考えられる。現状では、北側が真砂土交じりの土により20cm程度嵩上げされているため、端部は隠れているが、本来石列の並ぶ高さ

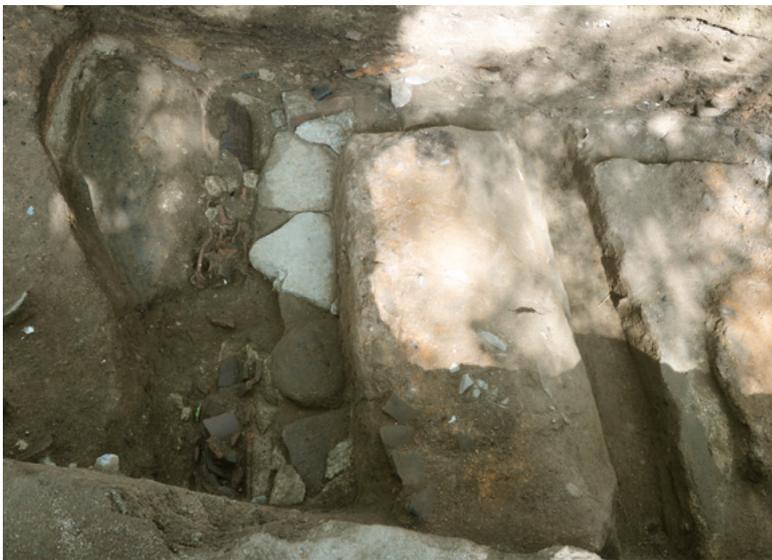
(左) 写真左側が排水施設及び南側屋敷境石列(第1期、東から) 右側の端に通り土間のたたきが見える。

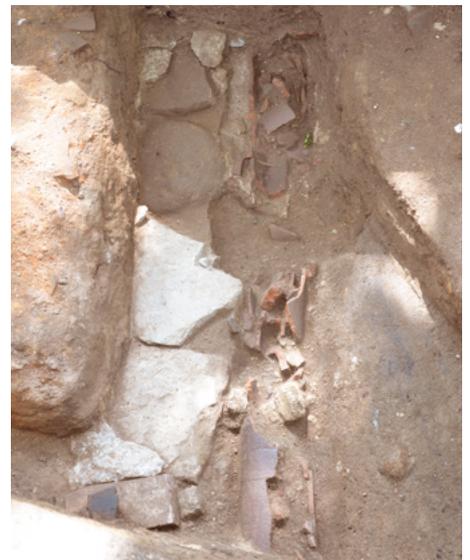
(右) 写真左側の石材の直線部分を合わせるように並べられた石列(西から) その右側に土管を使用した排水施設が設置されている。

また、境界の石列南側に隣接して、直径15cm程度の陶器製の土管が埋置してあり、道路等の雨水処理のための施設であったものと考えられる。管の傾斜は道路面から敷地の奥に向かって低くなっており、東西方向の敷地境に雨水等を集めて川に流す何らかの施設があったものと考えられる。

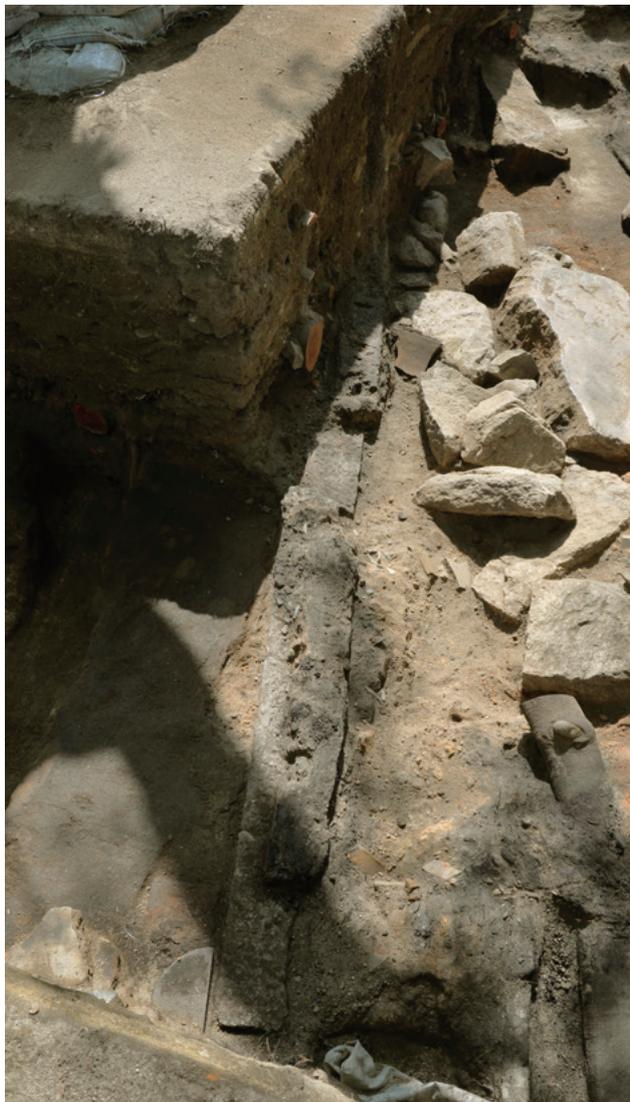
(左) 北側屋敷境石材列近景（第1期、西から）石材の上には根太の角材が炭化したものが残っている。

屋敷の北側の境を示す石材列である。約15cm角の石材を直線状に並べたもので、この石材を基礎にして屋敷の壁が立ち上がっている。石材上に根太の角材を敷き、そこに柱を建てて壁としており、そのためその材木が炭化したものが第1期分と拡張期分の石材列上から一か所ずつ合計2か所で確認されている。また、第1期分の石材列周辺からは、相当数のガラス片が出土しており、壁にあったガラス窓に使用されたものが、原子爆弾の爆風等により、割れて散乱したものと考えられる。ガラス片の分布状況は、全掘したのではないため明確ではないが、北側たたき面直上から出土したものもあるため、後世の混入は考えられない。

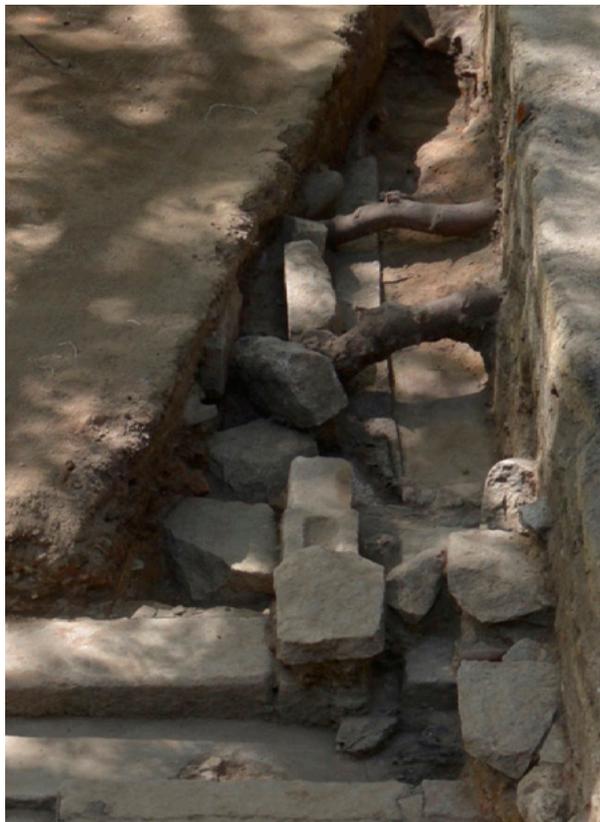
(右上) 北側屋敷境石材列近景（拡張期、東から）根太の角材が炭化したものがわずかに観察できる。

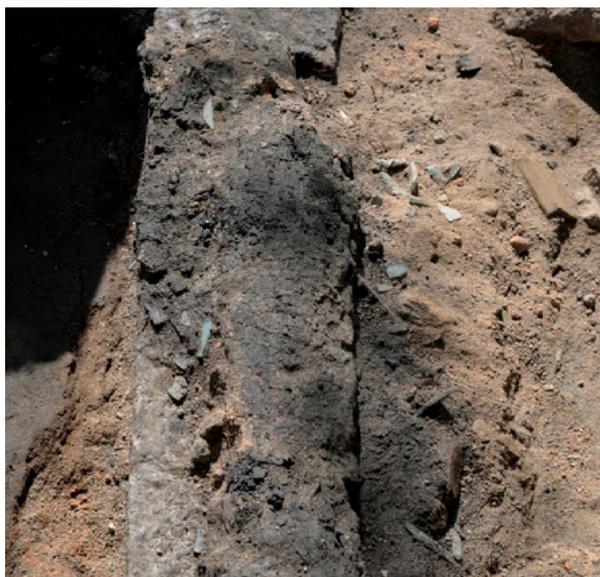
(右下) 石材周辺のガラス片（第1期、西から）石材の北側のたたき面や溝、南側の炭化物や焼土層からたくさんガラス片が出土している。

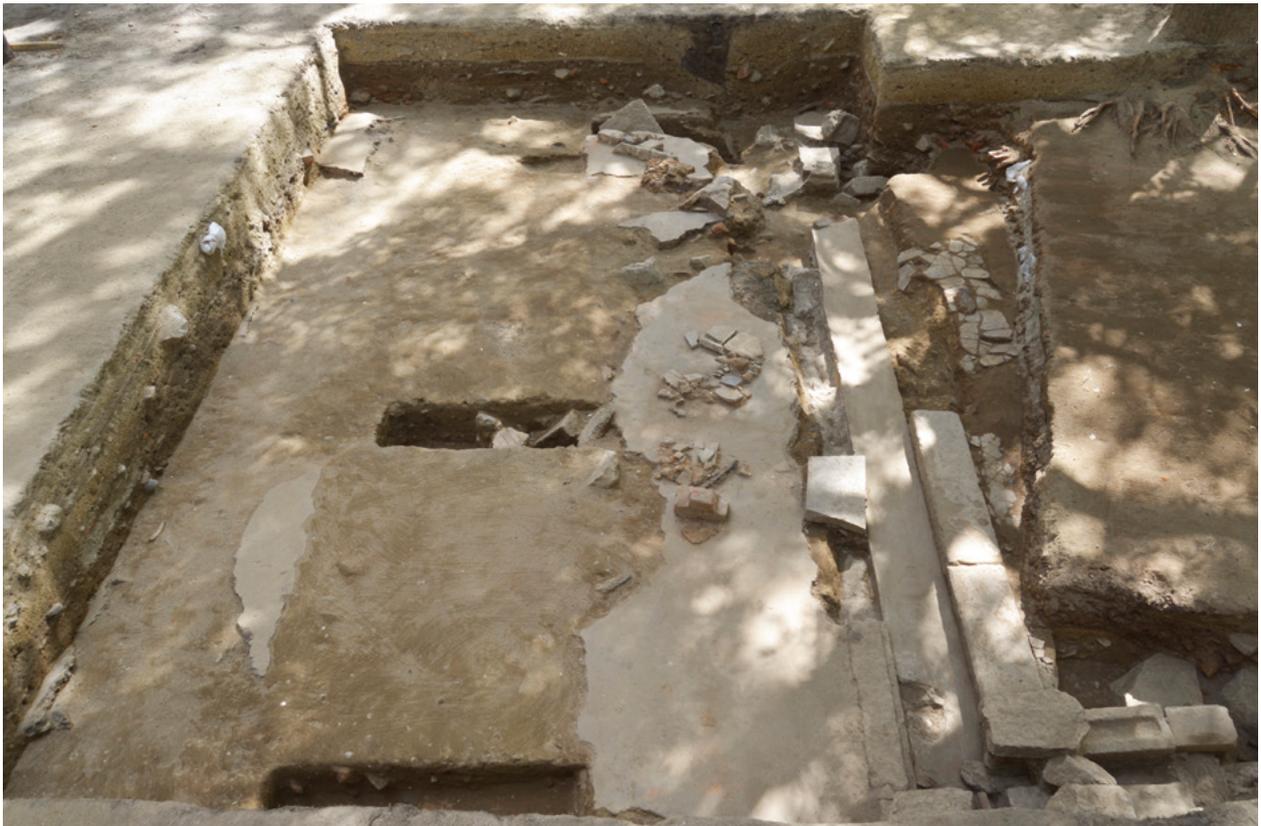
天神町筋道路面全景（拡張期、北から）

天神町筋の道路面である。道路幅は側溝から約3mを測る。残存したアスファルトから推測すれば、高さは側溝から東へ2mあたりで最も高くなり、側溝に向けて緩く傾斜しているように観察できる。後世の攪乱がほぼ全面で行われており、側溝から1m程度の範囲を除いて、舗装のアスファルトの残存状態は極めて悪い。特に、道路面の中央付近に直線状に行われた攪乱が大規模であり、ある程度天神町筋の道路等を意識して行われていることから、どこかの時点での一時的な通路整備のための掘削工事に伴うものの可能性も考えられる。

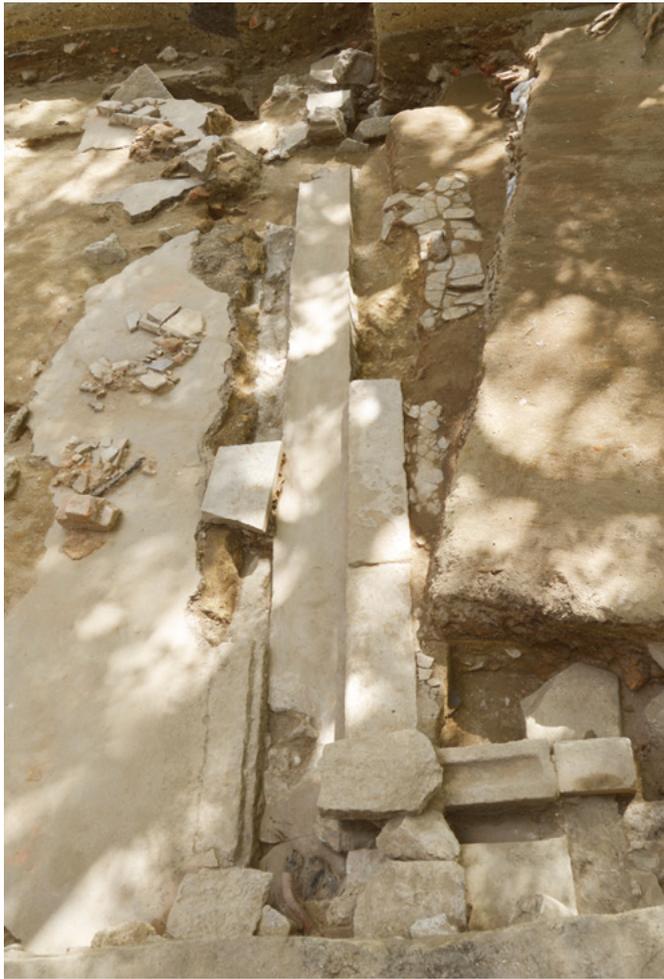
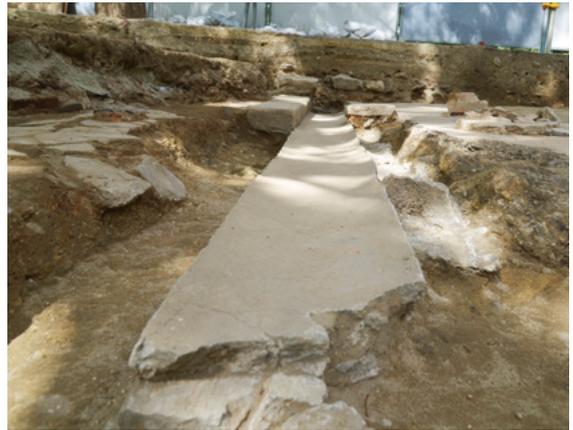
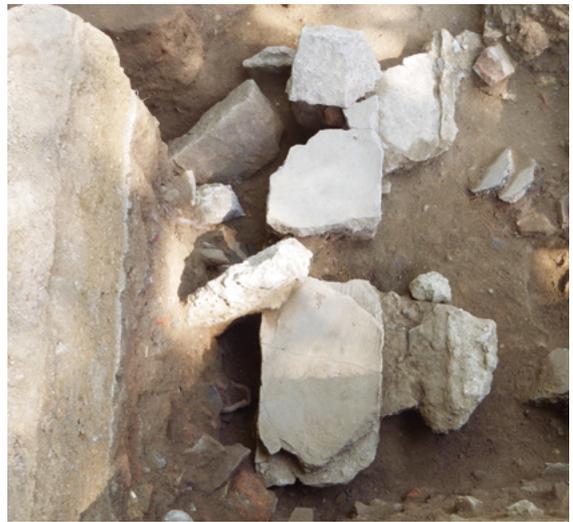
(左) 側溝全景 (拡張期、北から) (右上) 側溝近景 (拡張期、南から) 2つの石材に挟まれた部分の中央を窪ませている。(右下) 側溝南側部分 (拡張期、南から) 最初に敷かれたモルタルから東側の石材が抜き取られているのがよくわかる。石材間のモルタルは2重になっている。

天神町筋の道路の西側側溝である。側溝は、まず西側の住居側に幅25cm厚さ15cm程度の幅広の石材を置き、次にその東側に60cm前後の幅で比較的荒い砂粒を含むモルタルを敷き詰め、前述した石材から約30cm間隔をとって15cm角の石材を並べ、最終的に細かい砂粒を含んだモルタルを両方の石材の間に流し込んで仕上げられている。仕上げのモルタルは、中央部をがわずか窪ませ、水が北から南に緩やかに流れるように傾斜を調整しているようであった。

現状では、南側の残存状態が極めて悪く、西側の石材の2/3、東側の石材の4/5程度が抜き取られ、南側1/3は後世の攪乱を受けていた。

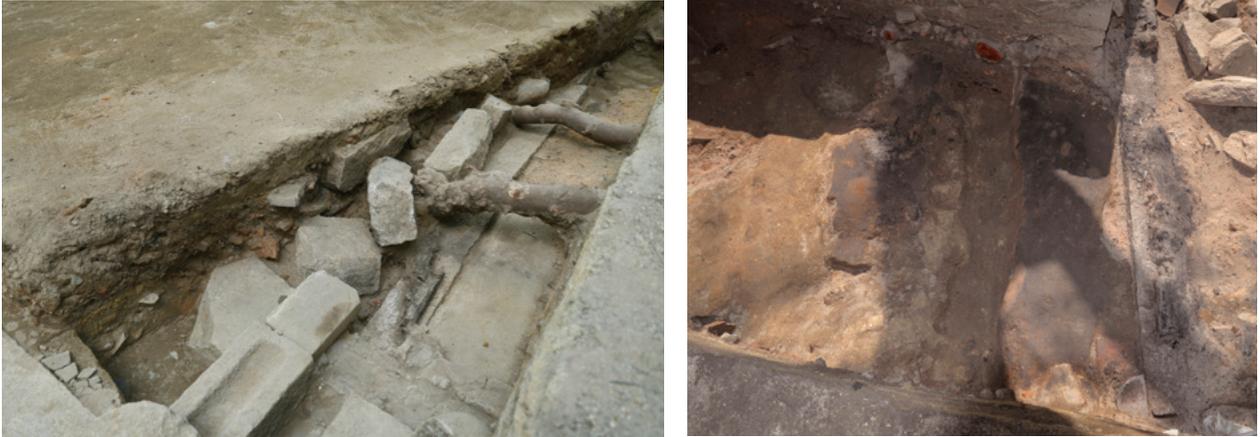
(左) 北側隣家の通り土間（拡張期、北東から） (右) 北側隣家の通り土間（第1期、西から）中央の溝を挟んで、北側部分の残存状態が悪い。

北側に隣接する町屋の玄関口から奥に向うための通り土間である。幅は、第1期調査で検出した奥側の部分でたたきの幅で約1.2m、高さは道路面から17cm低い位置にある。奥側では、ほぼ中央あたりで南に隣接する屋敷の通り土間と同様に幅30cm、深さ15cm程度のやや不整形な溝が確認されている。ただ、玄関口に接続する部分には、たたきは確認できるが溝の存在については確認できていない。確認できた通り土間の幅が25cm程度であるため、溝は調査区外の北側に存在している可能性が考えられよう。

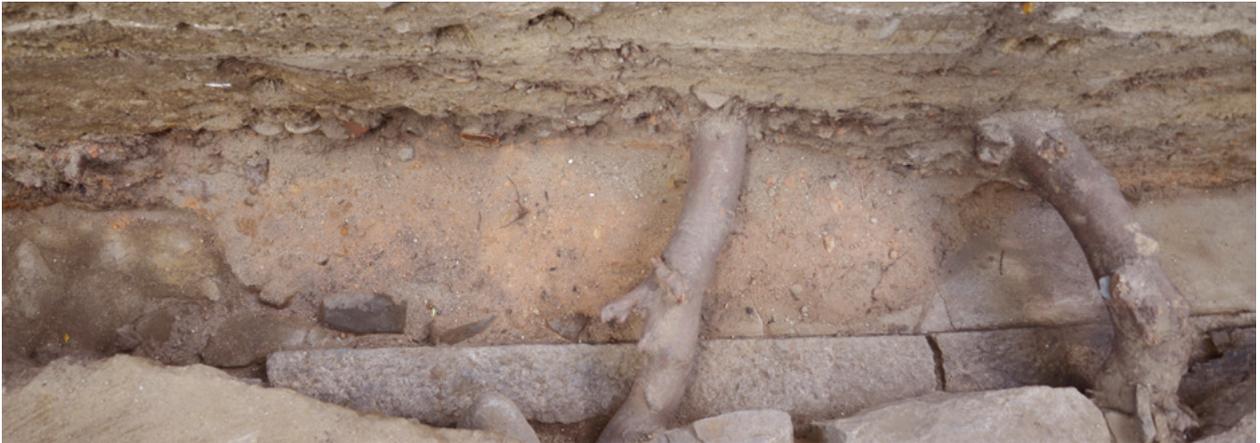
北側隣接家屋に伴う焼土層（拡張期、南から）石材列の手前が、中央の町屋敷地。

北側に隣接する屋敷に伴う焼土層（上部中央部分）及び通り土間のたたき面（上部両端部分）である。焼土層は、北側屋敷境の石材列から始まり、北側の屋敷地にむかって広がっていることが予想されることから、純粹に隣接する屋敷に由来する焼土である可能性が高い。状況としては、中央の町屋の焼土層が敷地内で完結しているのと同じ様相を示しており、同様な規模の木造家屋が北側に隣接する敷地に建っていたとした場合、この家も屋根を支える構造材が瞬時に焼け落ち、真下に屋根が落ちて倒壊した可能性が高い。

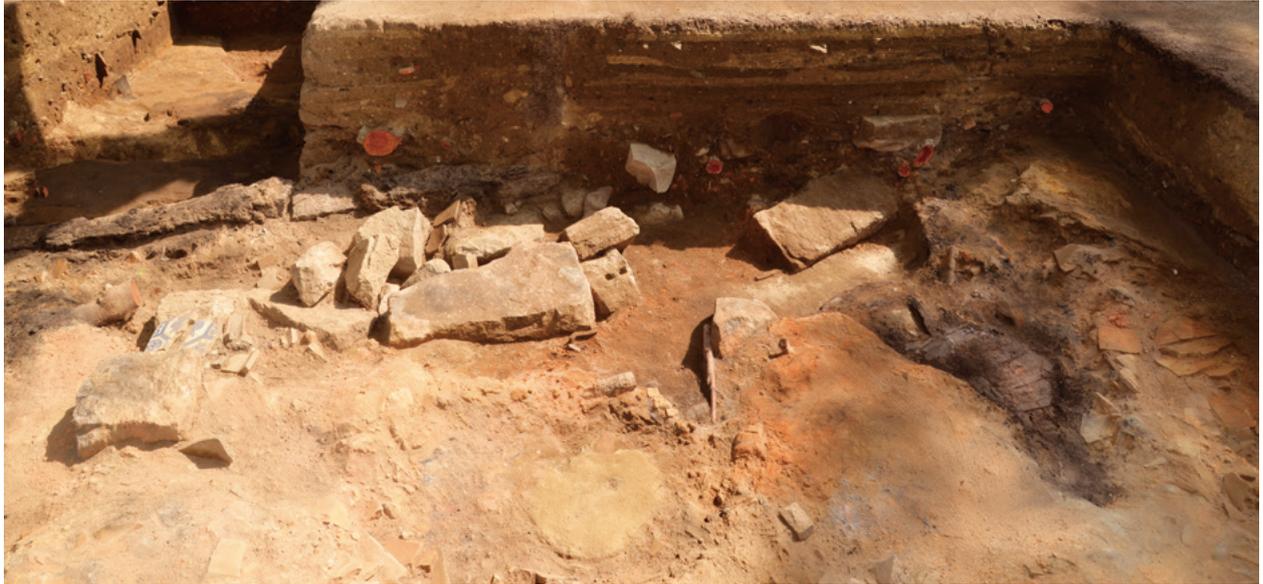
屋敷地北側攪乱坑（第1期、南から）

屋敷地北側の攪乱坑である。調査区北側の土層によると、公園整備の際の整地面から掘りこまれており、公園整備に際して周辺の石材を集めて埋めるために掘られたものと考えられる。

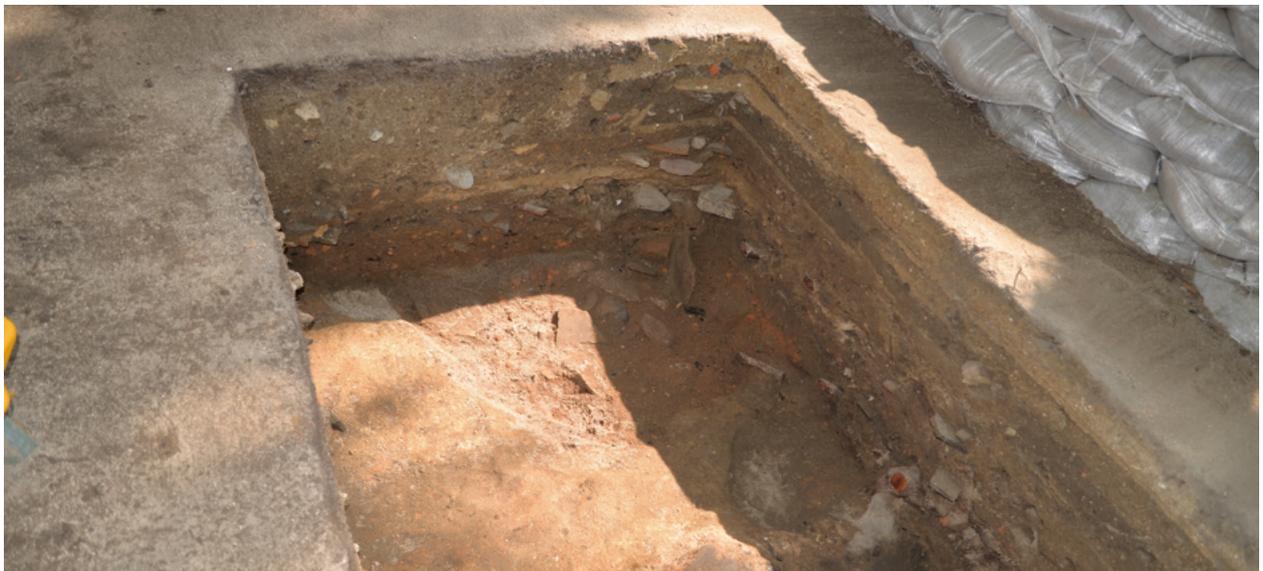
北側隣接屋敷地の攪乱坑（第1期、北西から）

北側に隣接した屋敷地の奥庭と考えられる地点に位置する土坑である。瓦等の瓦礫の廃棄土坑と考えられるが、北及び東側の壁面の土層からすれば、裏庭部分の地面から直接土坑が掘りこまれていることが分かる。また、南側の屋敷地で確認された焼土や瓦等の瓦礫がこの裏庭部分では確認できないため、この土坑については、被爆後あまり時を経ることなく焼土や瓦礫の整理を行った際に掘りこまれたものである可能性が高い。

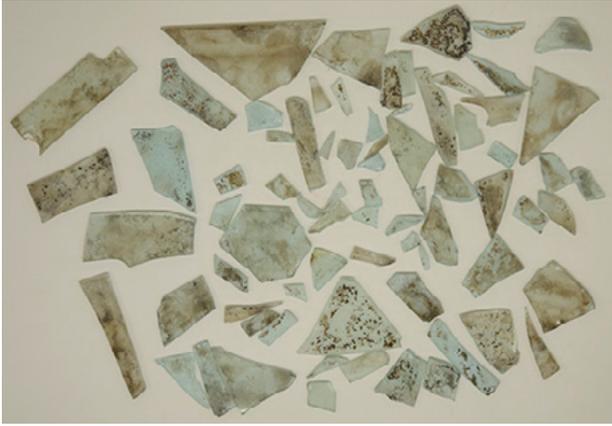
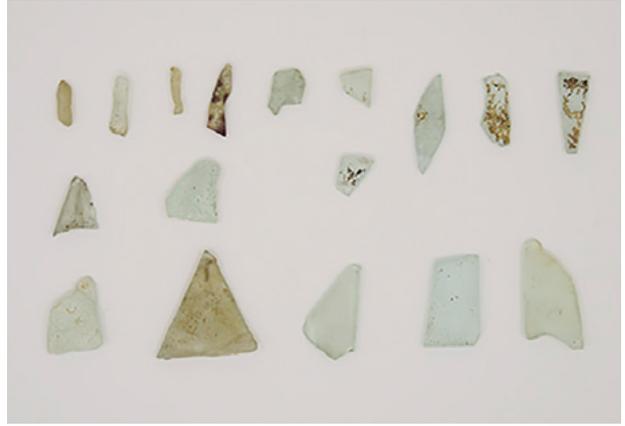
(左) 北側隣接町屋通り土間たたき面直上出土ガラス片 (右) 焼土層内出土ガラス片

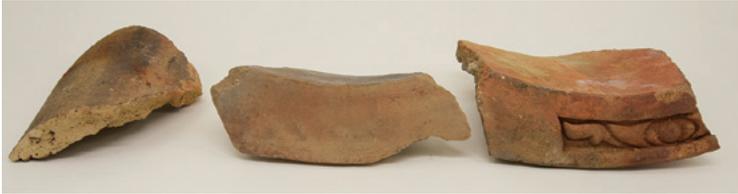
(左) 焼土層内出土丸瓦及び軒平瓦 強い熱を受けて赤変している。一部、本瓦葺きの部分があった可能性が考えられる。

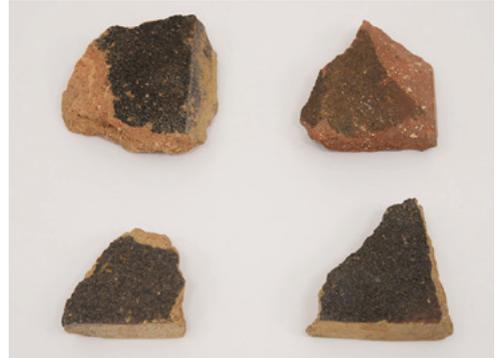
(右) 焼土層内出土瓦 被熱して赤変している。

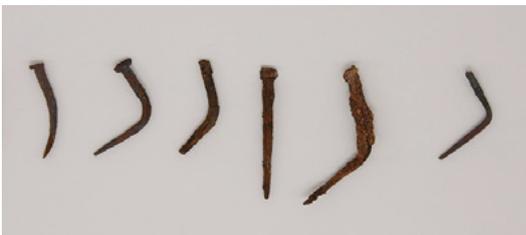
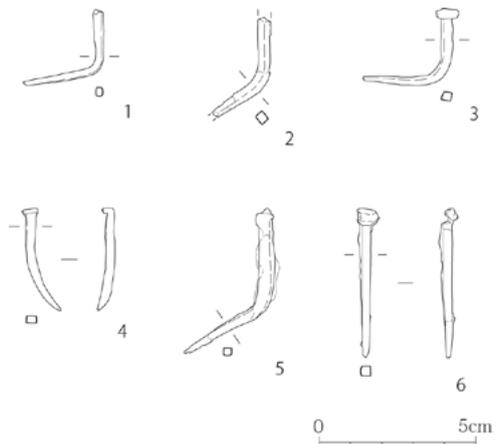
焼土層内からは、多くの丸釘〔洋釘〕に交じって、角釘（和釘）も出土している。明治以後は丸釘が釘の主流であるため、角釘の使用された建物は、明治以前の建物であった可能性が高い。
