# 7月豪雨による恵下埋立地（仮称）建設工事の工事途中での主な被害状況について

【資料2-3】

環境局 恵下埋立地建設事務

# 恵下埋立地（仮称）建設工事の豪雨への防災対策の概要について

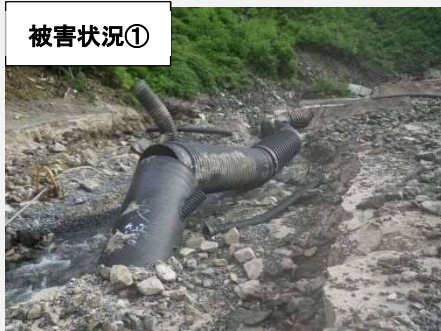
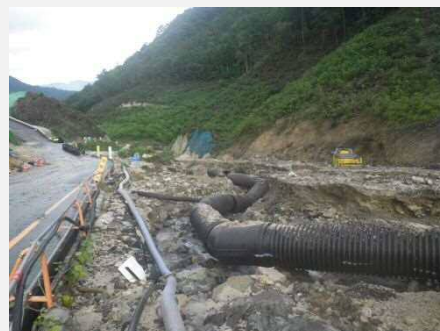
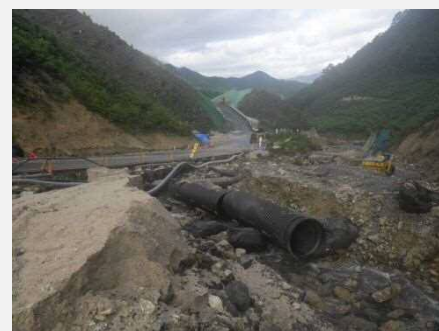
被害状況①

完成形では、盛土等により地下へ埋設される集排水管が、工事途中での豪雨により管周りの砕石が洗掘され管が露出し、継手が外れるなどした。

**対策工①**

管材の浮き上がりを防ぐため、管の周りを砕石からセメント改良土に変更した。

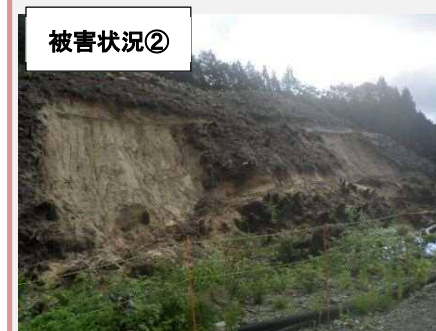
被害状況②

自然法面の表層が一部崩れた。

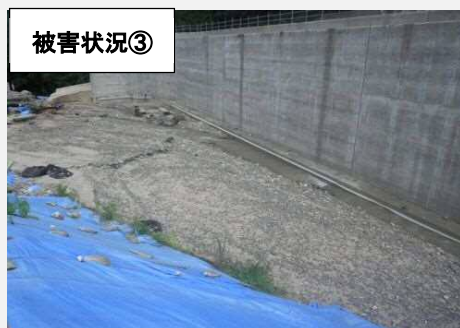
被害状況③

施工中の防災調整池へ土砂が流入し掘削面の土砂が洗われた。

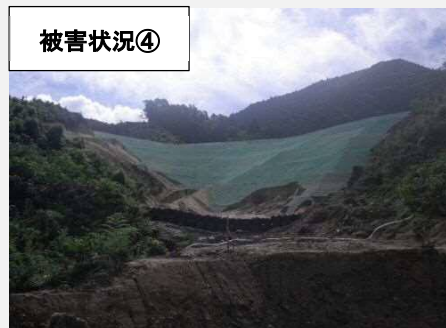
被害状況④

浸食防止材を吹付けた仮盛土法面について、法尻付近の一部が崩れた。

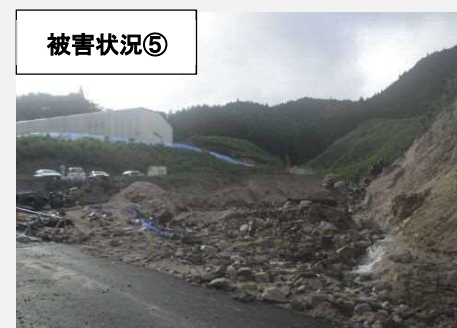
被害状況⑤

駐車場用広場の一部が流水により崩れた。
