## 付録-2 変状事例集

## のり面・自然斜面の変状例 1(不安定岩塊)

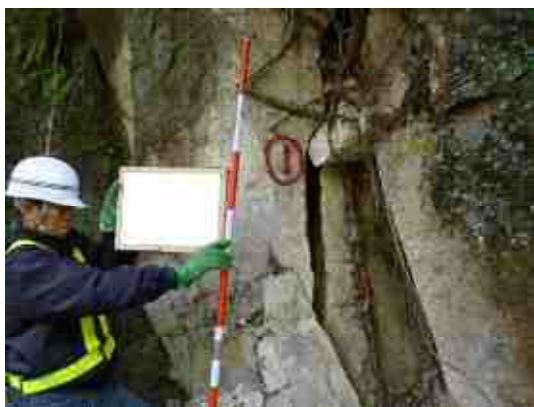
露岩の亀裂

亀裂の変化は浮石化が進行する可能性あり

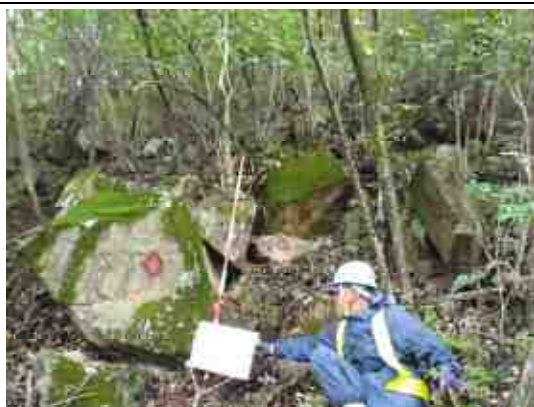
斜面上の浮石・転石

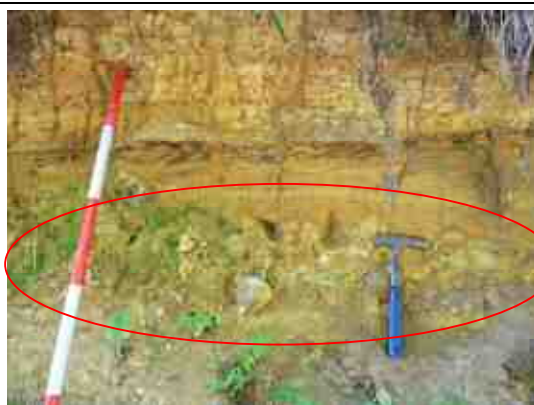
地層内の玉石

露頭の浸食により、混入礫の抜け落ち型落石が生じる可能性あり

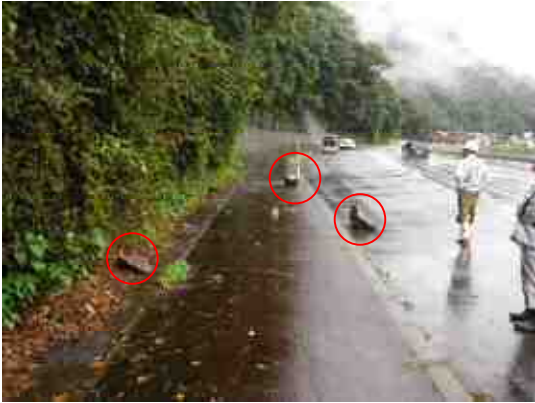
| のり面・自然斜面の変状例 2(落石) | |
|---|---|
| 落石 | <p>斜面上に不安定岩塊が残存している可能性あり</p> |

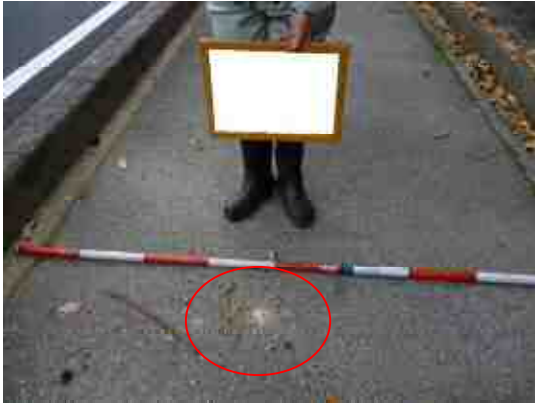
| のり面・自然斜面の変状例 2(落石) | |
|---|---|
| 落石の痕跡 | <p>落石経路や落石規模の推定が可能</p> |

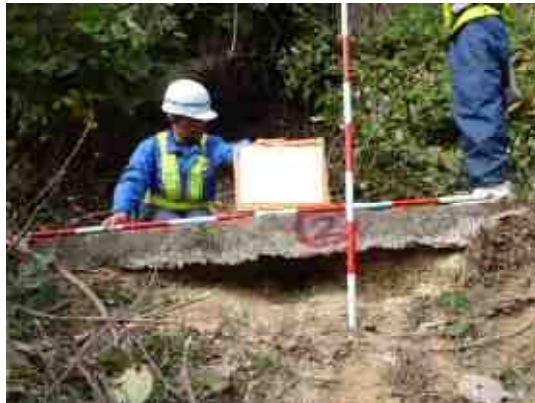
のり肩の浸食

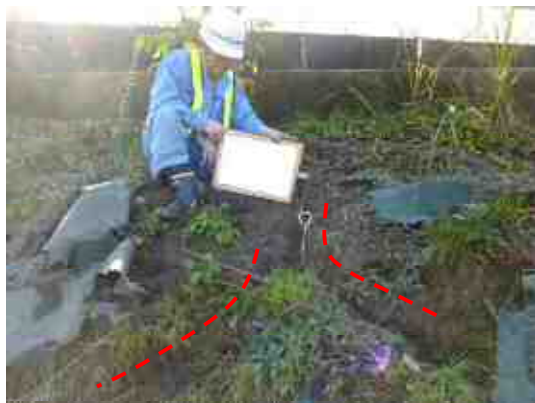
のり面の浸食

表流水によるガリ浸食

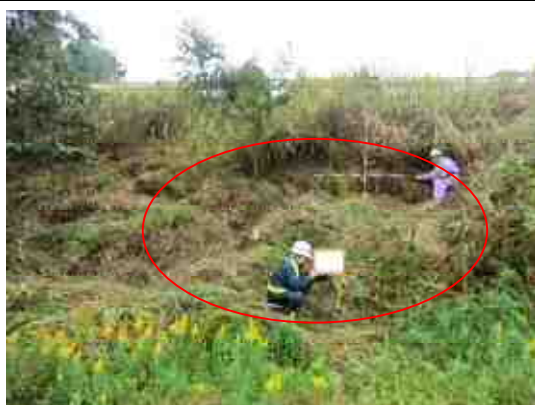
のり面の荒廃

獣害によるのり面の掘り返し

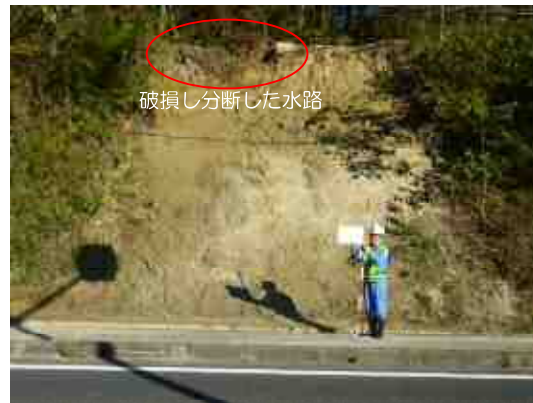
崩壊

のり肩水路の閉塞による  
オーバーフローを誘引と  
して発生

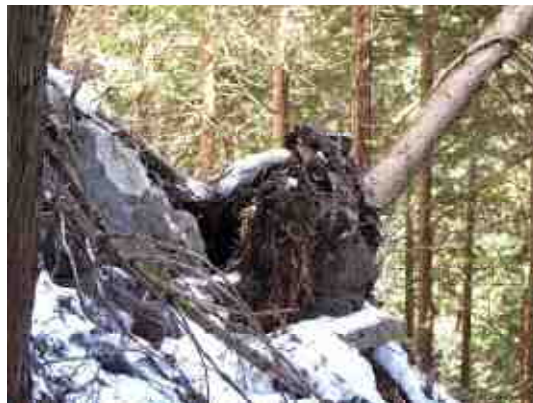
樹木の根返り

倒木の根返りは木の滑落  
や根返り箇所への表流水  
の流入で崩壊を招く可能  
性がある

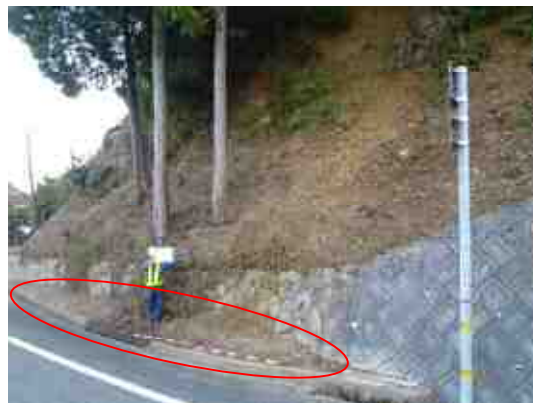
のり尻に堆積する  
崩落土砂

表層崩壊や小崩壊の履歴  
が推測される

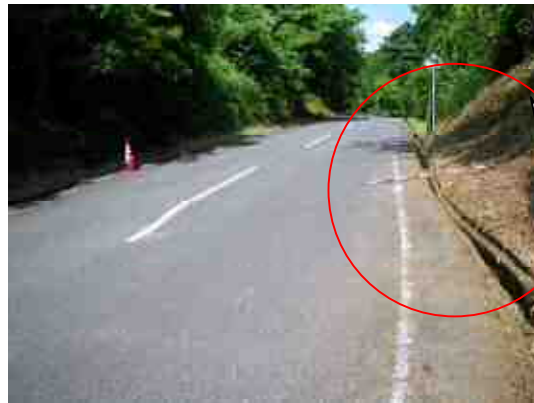
地山の押し出しによる水路の変形

地山の押し出し方向

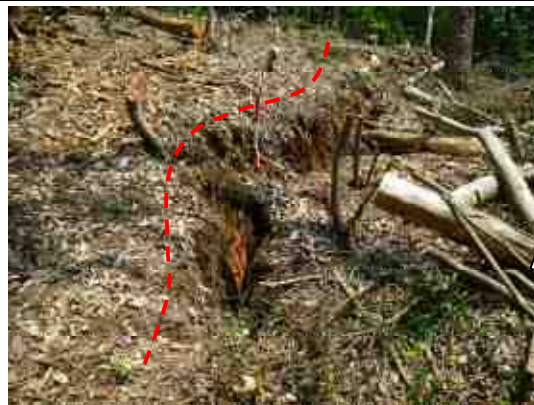
地山の亀裂と段差

地山の滑動方向

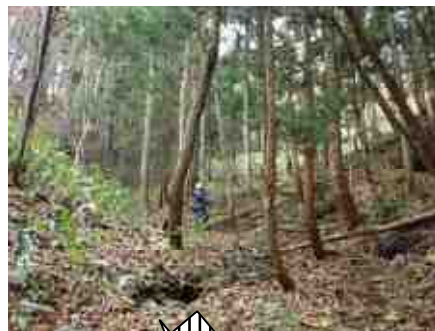
根曲がり

根曲がりの方向

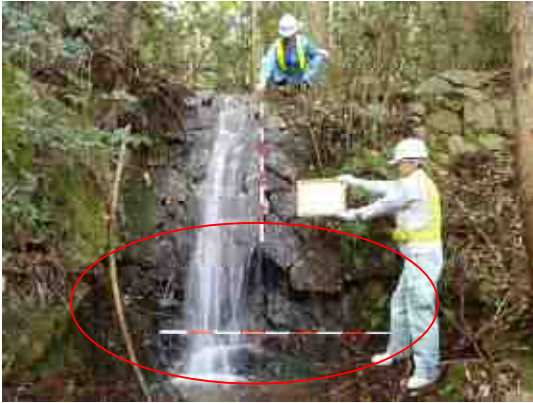
| 土石流の変状例 | |
|---|---|
| 谷止め工の変状 | <p>下部石積みの欠損</p> |

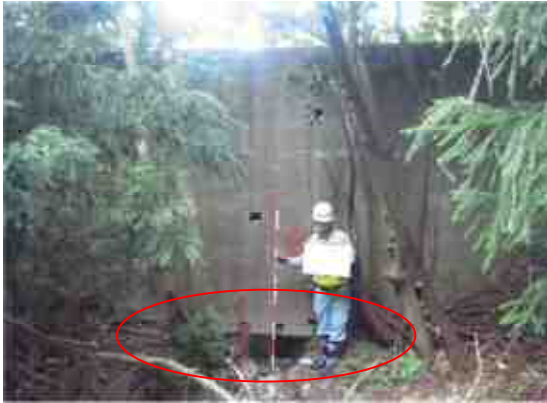
| 土石流の変状例 | |
|---|---|
| 砂防ダムの底抜け | |

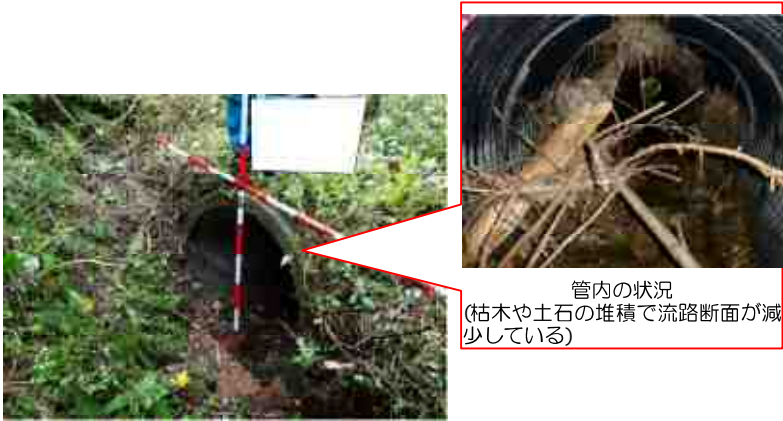
| 土石流の変状例 | |
|---|---|
| 横断管渠の閉塞 | <p>管内の状況<br/>(枯木や土石の堆積で流路断面が減少している)</p> |

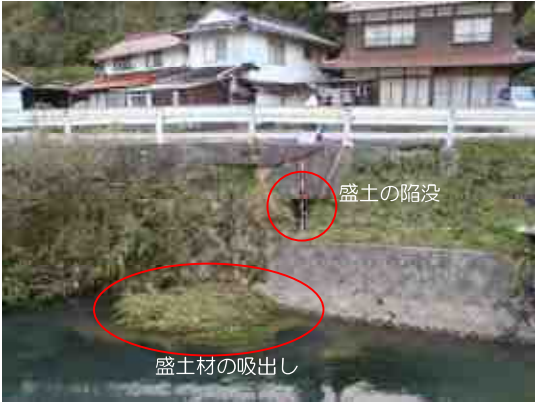
| 盛土の変状例(のり面を除く) | | |
|---|---|---|
| 盛土材の吸出しと<br>陥没 | | 盛土材の吸出しは河川の<br>影響によるものと推測さ<br>れる |

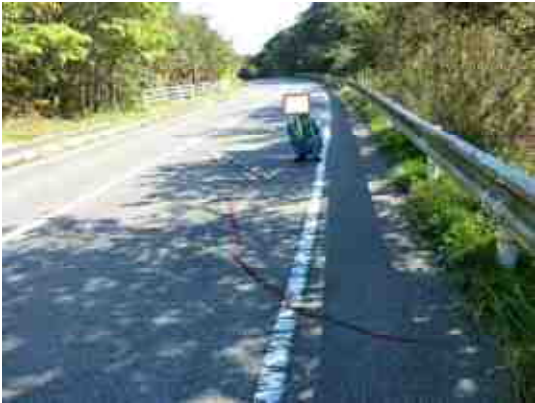
| 盛土の変状例(のり面を除く) | | |
|---|---|---|
| 路面の亀裂 | | 亀裂は馬蹄形を呈し、中央<br>がやや沈下している |

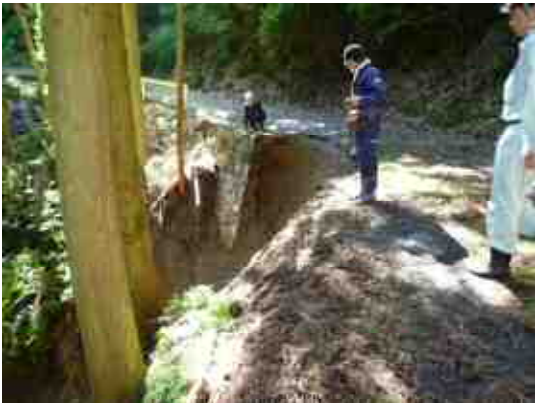
| 盛土の変状例(のり面を除く) | | |
|---|---|---|
| 崩壊 | | |
| <b>【注意事項】</b><br>変位の進行が継続すれば、盛土崩壊（写真）の可能性がある。 | | |

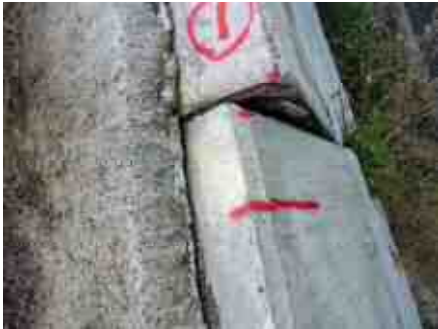
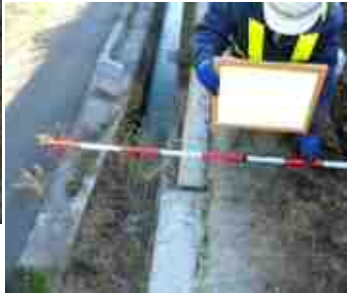
| 擁壁の変状例 1 | |
|---|---|
| 目地ズレ | <p>傾倒による目地ズレ</p> |

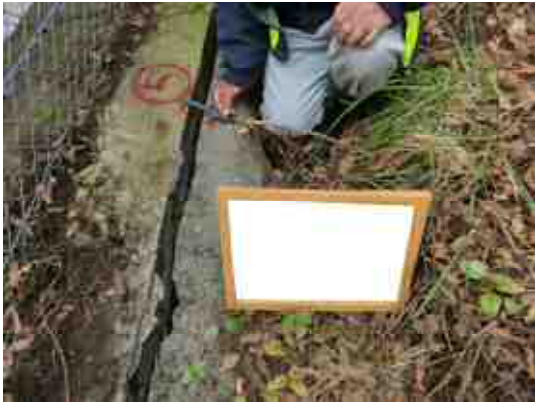
| 擁壁の変状例 1 | |
|---|---|
| 接合部の開き・段差 | |

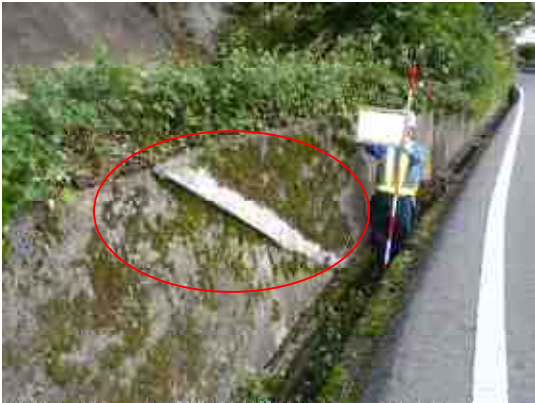
| 擁壁の変状例 1 | |
|---|---|
| せり出し<br>(はらみ出し) | <p>写真では亀裂補修後もせり出しが進展している</p> |

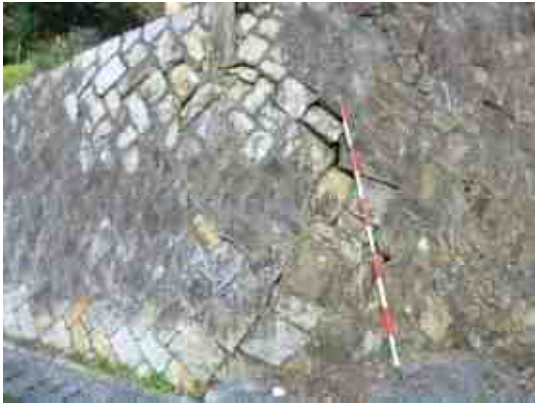
| 擁壁の変状例 2 | |
|---|---|
| ブロック間の開き | |

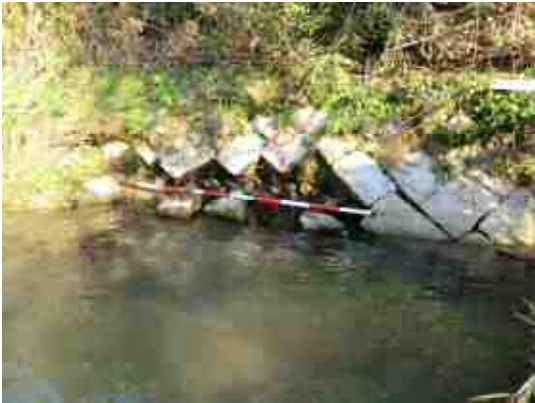
| 擁壁の変状例 2 | |
|---|---|
| ブロック抜け落ち | <p>河川の洗掘によるブロックの抜け落ち</p> |

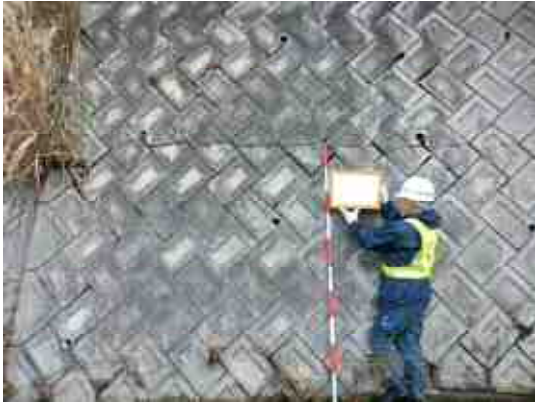
| 擁壁の変状例 2 | |
|---|---|
| 亀裂 | |
