擁壁の変状例 3

(総点検実施要領(案)【道路のり面工・土工構造物編】(参考資料)、国土交通省道路局、H25年2月より)

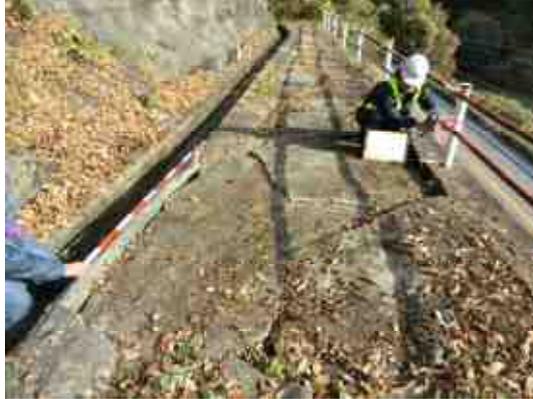
天端の亀裂・段差

裏込め材の圧密あるいは流出で天端コンクリートが沈下して、亀裂や段差が生じている

変状が進行すれば擁壁の倒壊や、背後地山の崩壊・地すべりが生じる可能性がある。

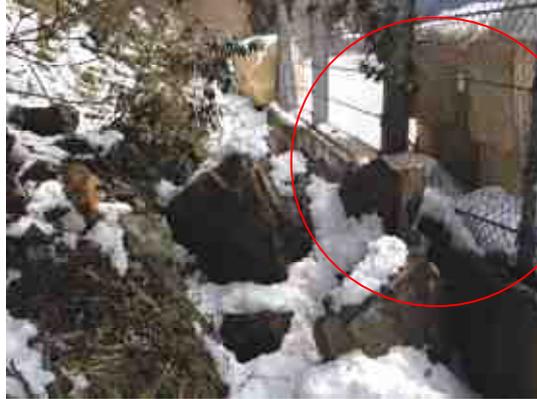
落石によるネットの破損

いずれの場合も将来の落石や崩壊に対して機能不全となる可能性がある。

応急処置として前面に大型土のうを設置している

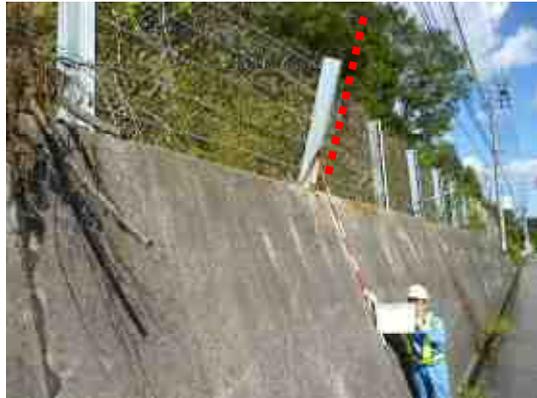
支柱の傾倒

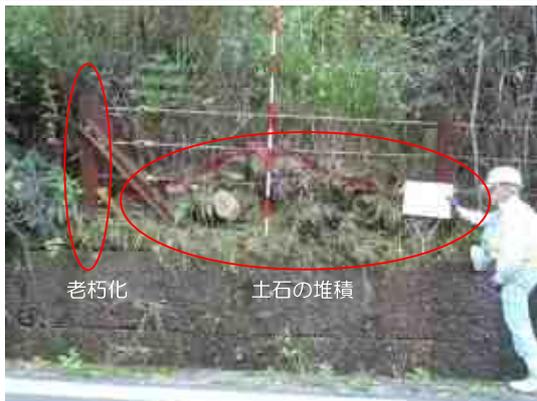
崩落土石の堆積・老朽化

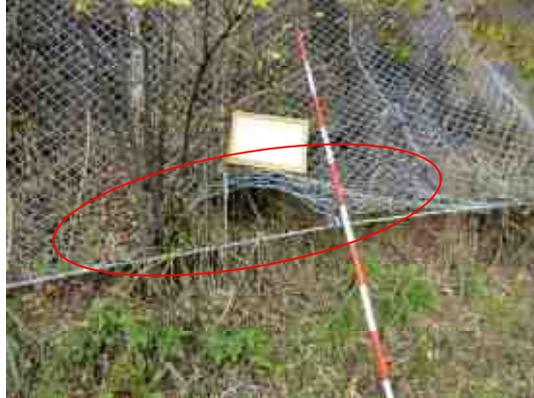
ネットの破損

変状の進行により、機能の低下が懸念される。

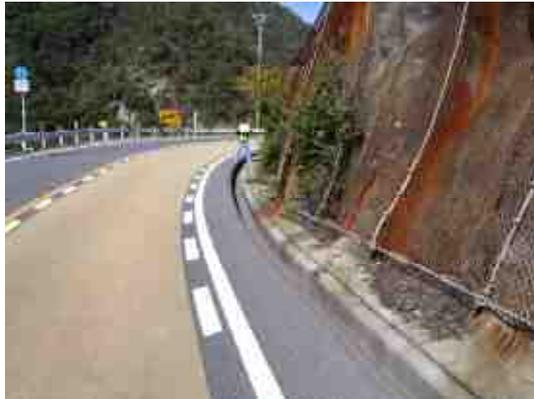
老朽化

ワイヤー部は健全だが、ネット部が錆びている

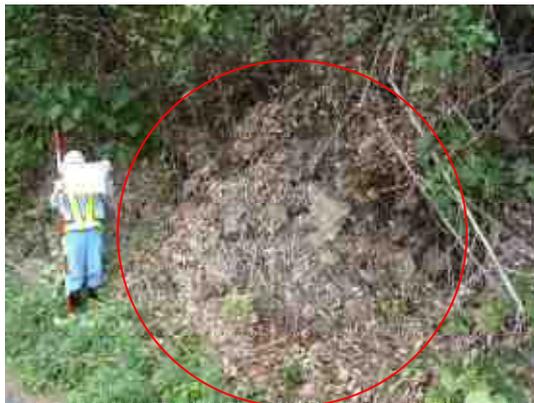
崩落土石の堆積

過剰な崩落土石のロック
ネット内堆積

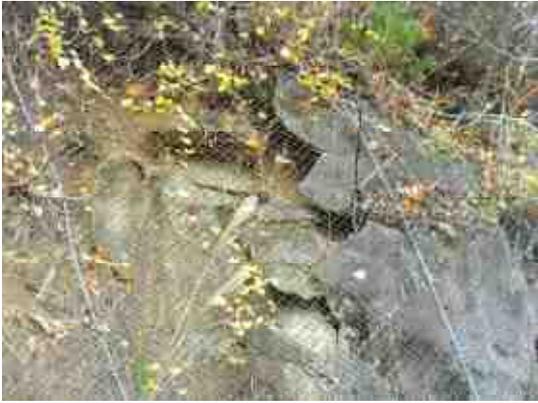
吹付け工の変状例 1	
破損

<p data-bbox="1082 680 1326 801">経年劣化と地山の風化による空洞化の進行が素因と推測される</p>
湧水

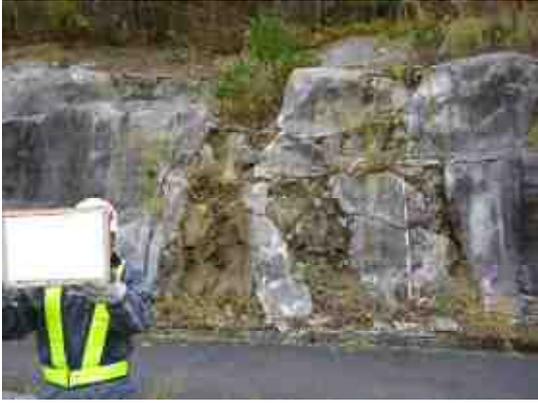
<p data-bbox="1082 1184 1326 1256">亀裂や剥落も進行している</p>
背後の空洞

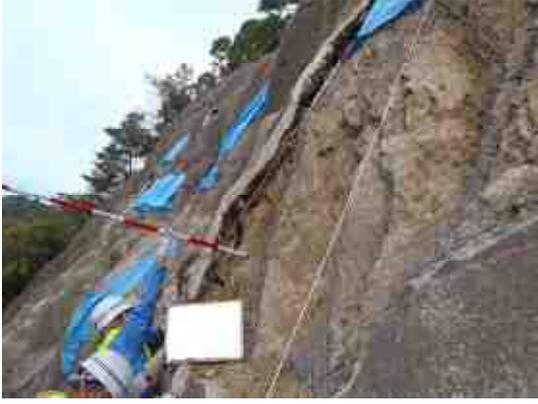
<p data-bbox="1082 1599 1326 1720">風化の進行で地山から土砂が流出して形成されたものと推測される</p>
<p data-bbox="277 1778 416 1809">【注意事項】</p> <p data-bbox="293 1823 1007 1854">吹付け工の剥落や、のり面の崩壊が発生する可能性がある。</p>

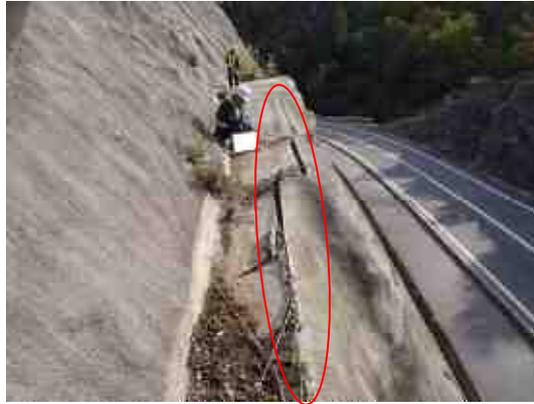
目地ズレ

吹付け工の倒壊やのり面崩壊の可能性がある。

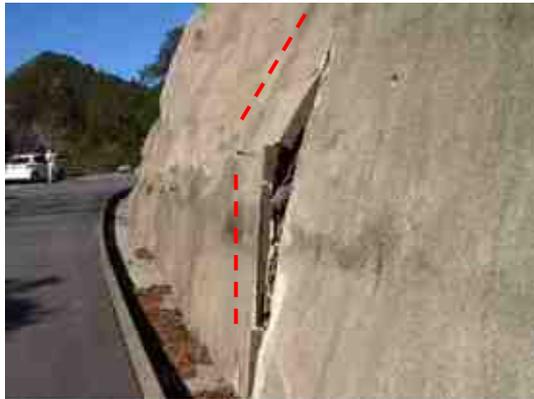
座屈

地山の押し出しや吹付け工の自重により変形したと推測

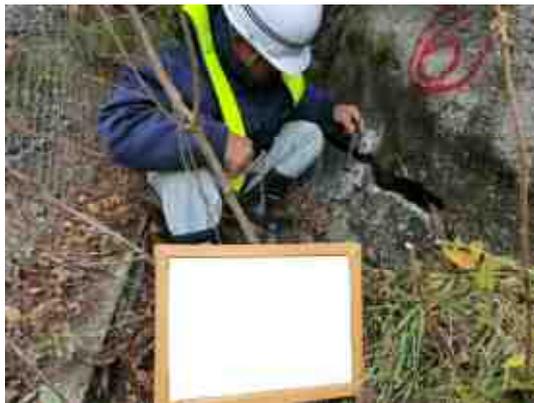
亀裂

吹付け工背後に空洞も生じている

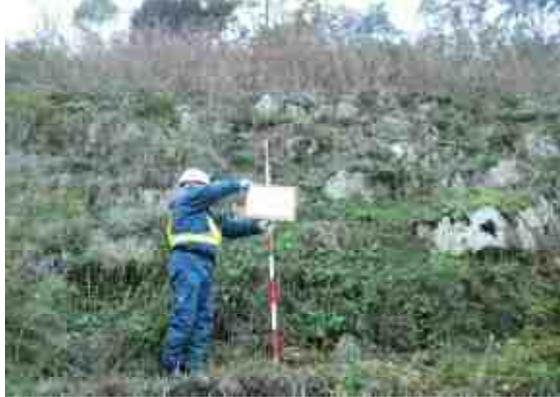
植生の活着不良

のり面地肌(岩盤)の露出が目立つ

活着不良により、風雨等の気象による風化浸食が進行し、のり面の不安定化が進む。
ラス網の破損は、土砂流出や落石の発生を招く恐れがある。

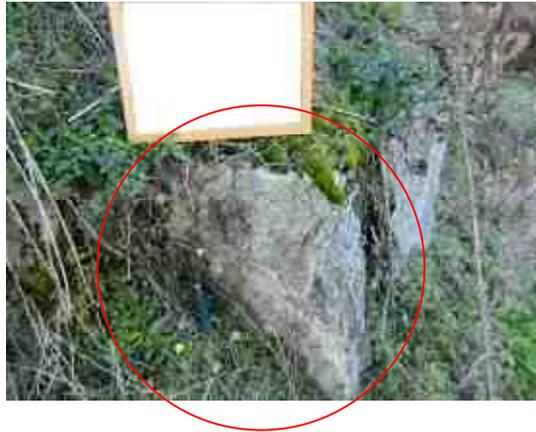
ラス網の破損

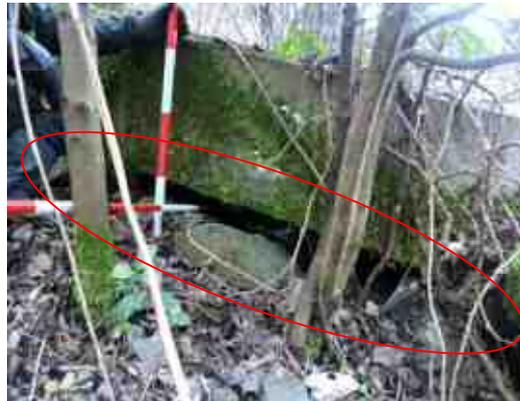
のり枠の浮き

地山との接着部が乖離し空間が生じている

変状の進行が拡大すれば、のり面崩壊に発展する可能性あり。

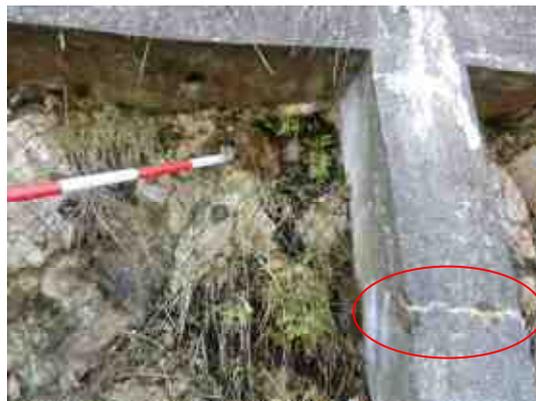
のり枠の亀裂

亀裂が連続する場合は地山の押し出しの可能性あり

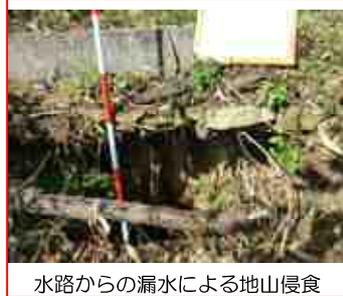
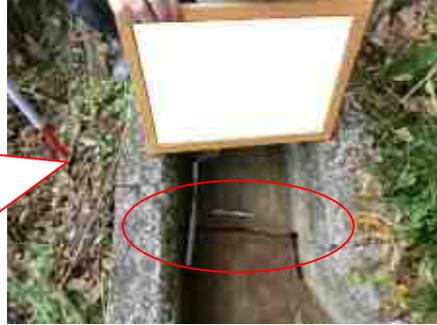
亀裂

亀裂は漏水箇所となる

水路工の亀裂や目地開きによる漏水で地山侵食からの崩壊が生じる可能性がある。水路の閉塞では、路面への泥水流出やのり面崩壊が生じる可能性がある。

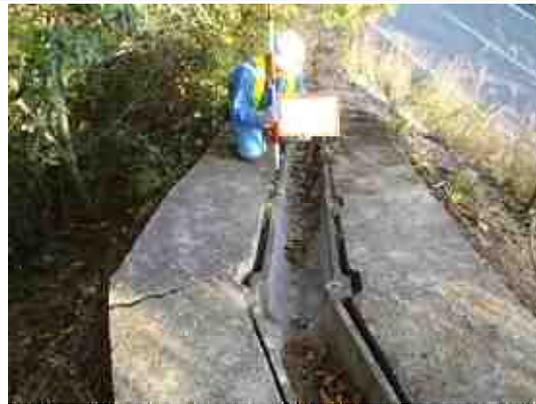
開き

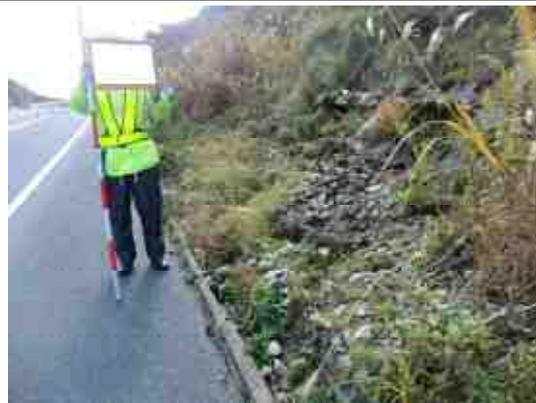
水路閉塞

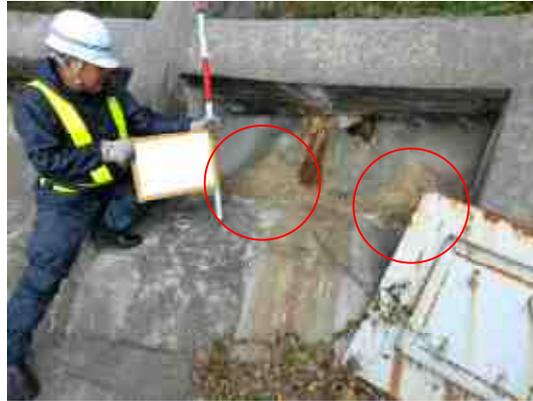
排水孔からの土砂
流出

湧水に伴う盛土材、裏込め材)の流出は構造物背後の空洞化を進行させる

湧水量の増大や濁水は背後地山(盛土・擁壁裏込め)の浸食・空洞化の進行の懸念があり、路面への土砂流出や崩壊発生の可能性が考えられる。

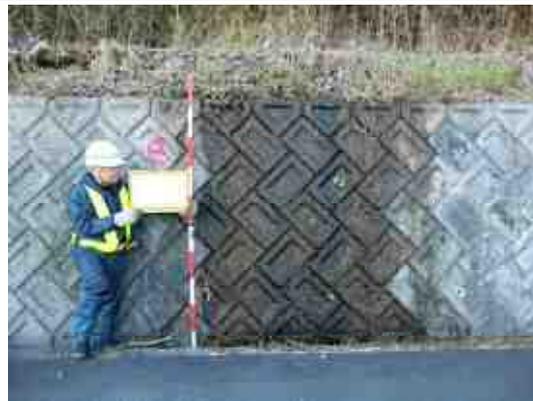
地山からの湧水

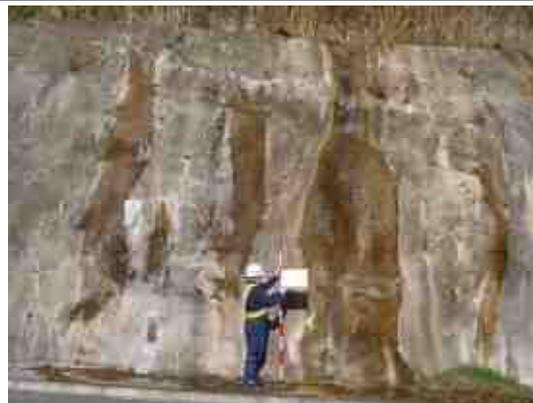
構造物からの湧水
