付録－6

損傷度判定及び対策検討の目安

「附属物（標識・照明施設等）の点検・対策要領（案）」では、発生した損傷の程度を判定するための、損傷度判定基準が規定されている。

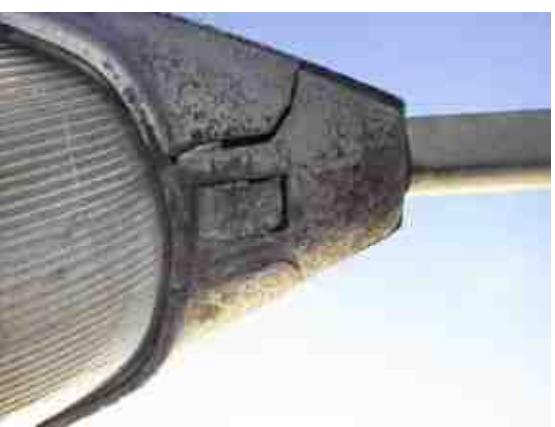
損傷 判定 区分	き裂	部位	灯具及び灯具取付部
e

状況	灯具に、き裂が確認される。
		要因	振動によるものと考えられる。
		措置の目安	灯具を交換する必要がある。
		備考	
c		状況	
		要因	
		措置の目安	
		備考	
a

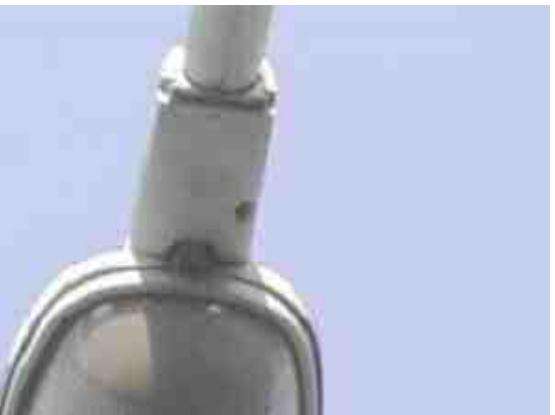
状況	健全な状態である。
		要因	—
		措置の目安	—
		備考

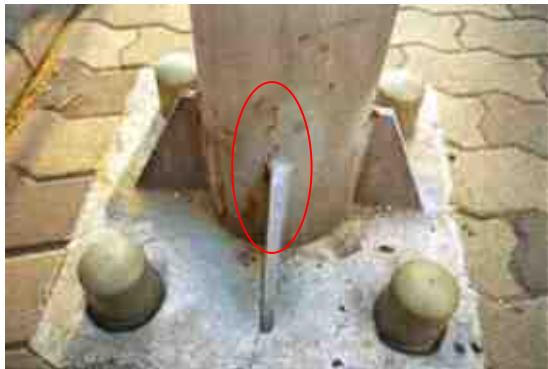
損傷 判定 区分	き裂	部位	柱脚部（リブ取付溶接部）	
e

状況	リブ取付溶接部に、き裂（写真では塗膜の割れ）が視認された。	
		要因	振動によるものと考えられる。	
		措置の目安	早急に補修又は更新する必要がある。	
		備考		
c		状況		
		要因		
		措置の目安		
		備考		
a

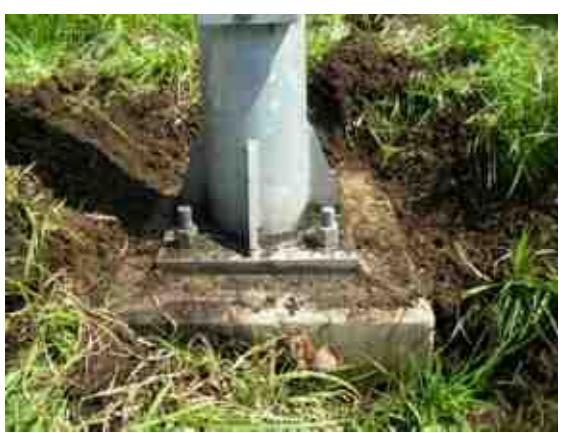
状況	健全な状態である。	
	要因	—		
	措置の目安	—		
	備考

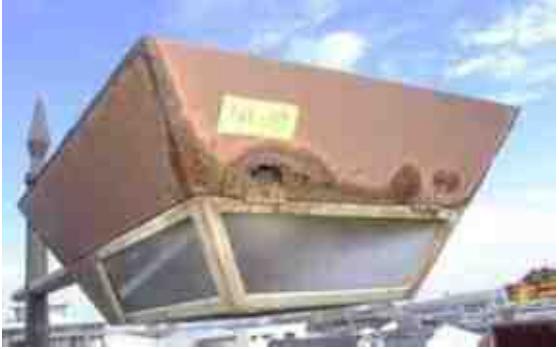
損傷 判定 区分	腐食（防食機能の劣化）	部 位	灯具及び灯具取付部	
e

状 况	断面欠損を伴う腐食が認められた。	
		要 因	経年劣化が要因と考えられる。	
		措置の目安	灯具の更新が必要であると考える。	
		備 考		
c

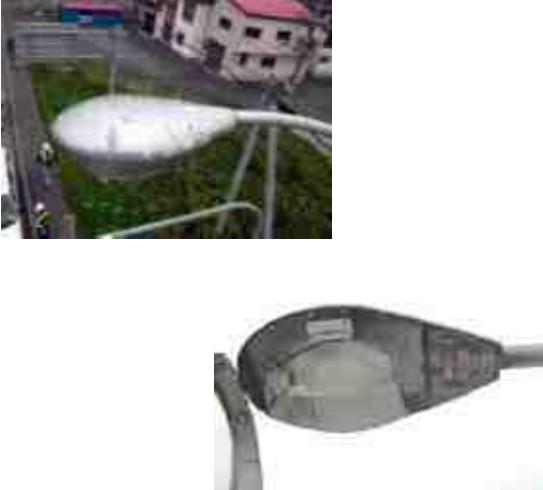
状 况	部分的に錆が発生している。 板厚減少は認められない。	
		要 因	経年劣化によるものと考えられる。	
		措置の目安	板厚減少を伴う腐食に進行する恐れがある場合は、部分的な補修塗りが必要である。	
		備 考		
a

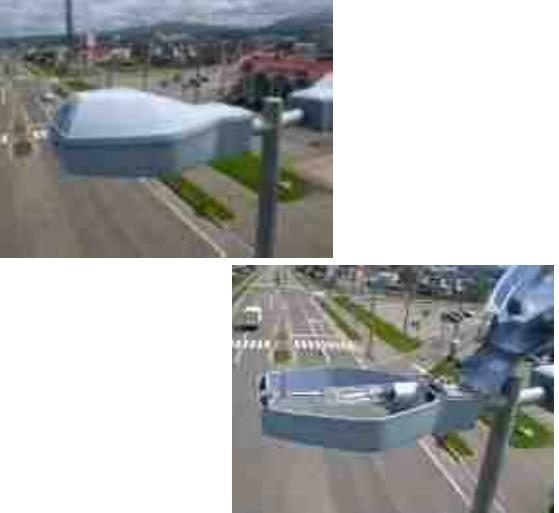
状 况	健全な状態である。	
		要 因	—	
		措置の目安	—	
		備 考

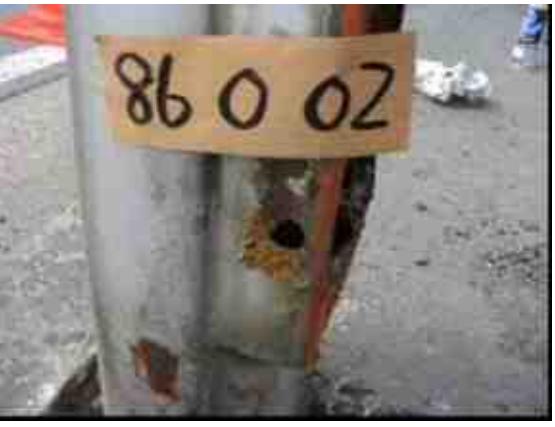
損傷 判定 区分	腐食（防食機能の劣化）	部 位	開口部（電気設備用開口部）	
e

状 況	断面欠損を伴う腐食が視認される。	
		要 因	経年劣化と雨水等の滯水が要因と考えられる。	
		措置の目安	支柱本体の更新が必要と考えられる。	
		備 考		
c

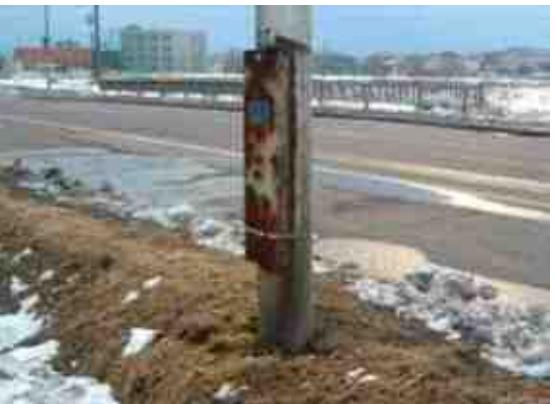
状 況	蓋全体に錆が発生している。板厚減少は認められない。	
		要 因	経年劣化によるものと考えられる。	
		措置の目安	板厚減少を伴う腐食に進行する恐れがある場合は、部分的な補修塗り又は蓋の交換などを行う必要がある。	
		備 考		
a

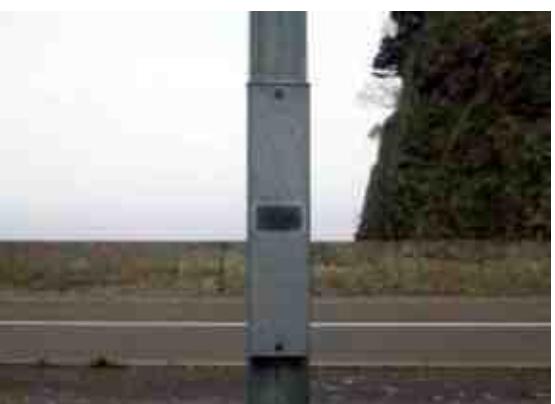
状 況	健全な状態である。	
		要 因	—	
		措置の目安	—	
		備 考

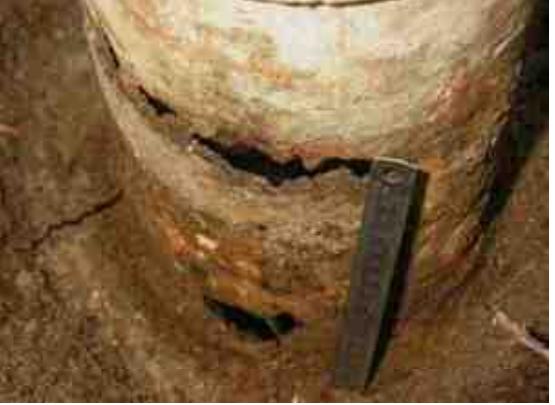
損傷 判定 区分	腐食（防食機能の劣化）	部位	柱脚部（路面境界部）	
e

状況	路面を掘削したところ、埋設箇所に腐食による断面の貫通が確認された。	
		要因	支柱と路面との隙間に水が滯水し、腐食を進行させたものと考えられる。	
		措置の目安	早急に更新する必要があると考える。	
		備考		
c

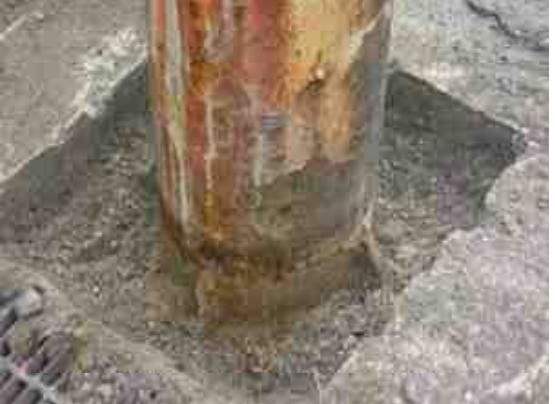
状況	路面を掘削したところ、埋設箇所に腐食が視認された。なお、板厚調査の結果、残存板厚は管理値を満足している。	
		要因	支柱と路面との隙間に水が滯水し、腐食を進行させたものと考えられる。	
		措置の目安	塗替を行い腐食の進行を抑制するとともに、必要に応じてコンクリートなどで根巻きし、排水勾配を設ける。	
		備考		
a

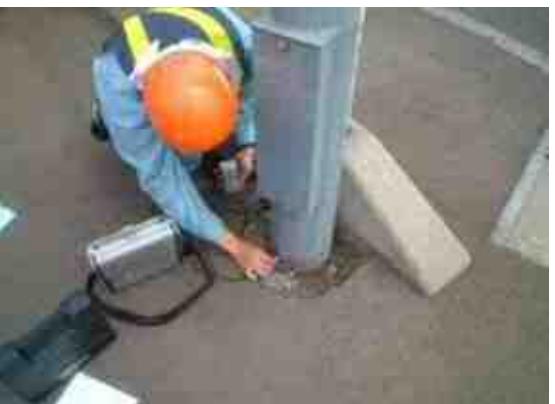
状況	健全な状態である。	
		要因	—	
		措置の目安	—	
		備考

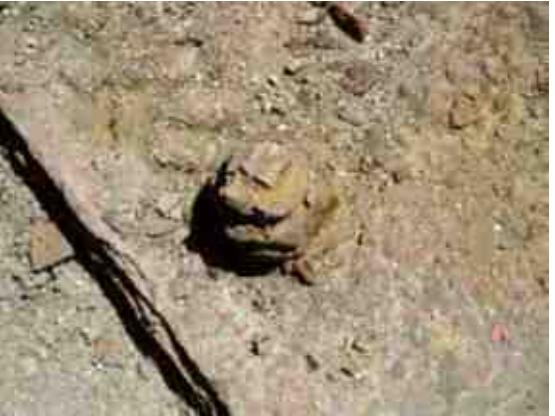
損傷 判定 区分	腐食 (防食機能の劣化)	部 位	柱脚部 (アンカーボルト・ナット)	
e

状 態	全体的に腐食が発生しており、断面減少も著しい。	
		要 因	経年劣化と雨水が要因と考えられる。	
		措置の目安	新規部材に更新する必要があると考える。	
		備 考		
c

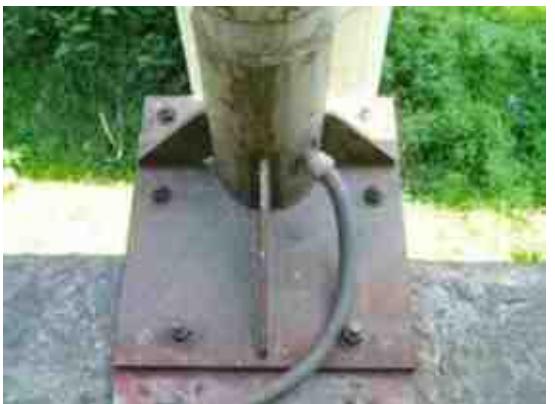
状 態	全体的に錆が発生している。断面減少は認められない。	
		要 因	経年劣化によるものと考えられる。	
		措置の目安	錆の進行を抑制するために、補修塗りが必要である。また、保護キャップの設置も有効であると考えられる。	
		備 考		
a

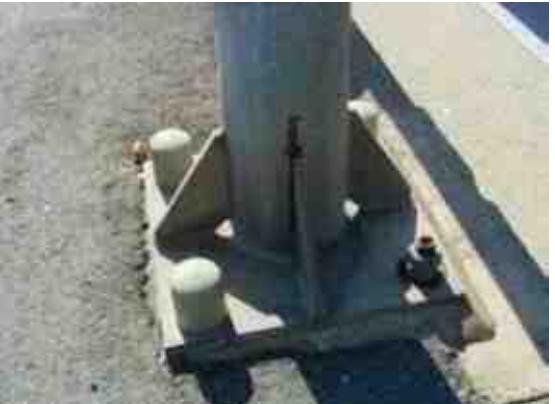
状 態	健全な状態である。	
		要 因	—	
		措置の目安	—	
		備 考

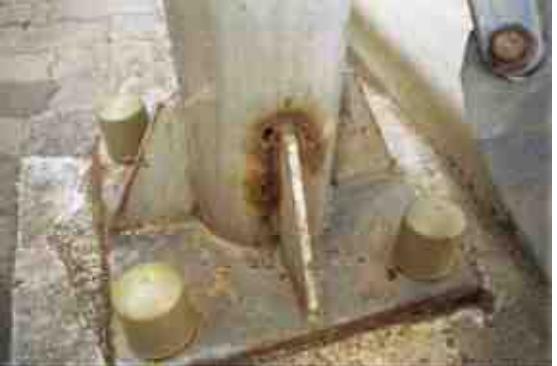
損傷 判定 区分	腐食（防食機能の劣化）	部位	柱脚部（リブ取付溶接部）
e

状況	腐食による断面の貫通が視認された。
		要因	エッジ部や溶接部の塗装不備により、腐食が発生し進行したものと考えられる。
		措置の目安	早急に更新する必要があると考えられる。
		備考	
c

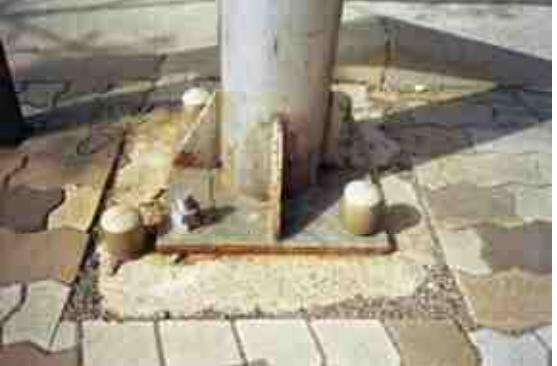
状況	全体に錆が発生している。断面減少は視認されない。
		要因	経年劣化や溶接部の塗装不備により、腐食が発生し、進行したものと考えられる。
		措置の目安	錆の進行を抑制するために、補修塗りを行う必要があると考えられる。
		備考	
a

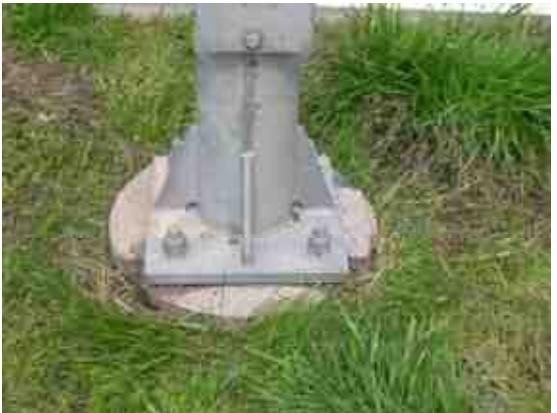
状況	健全な状態である。
		要因	—
		措置の目安	—
		備考
