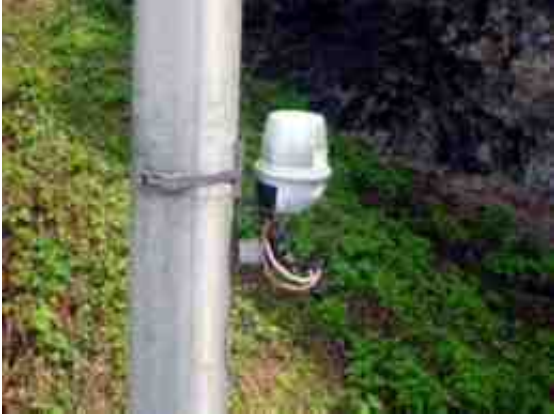
状 況 健全な状態である。	
			要 因 —	
			措置の目安 —	
			備 考

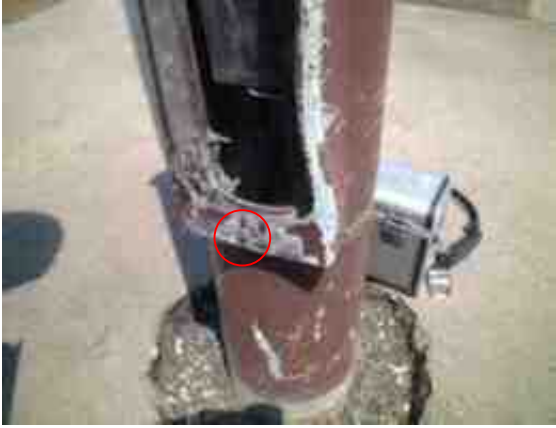
状 況 電気設備用開口部の蓋の取付けボルトが破断している。	要 因 衝突によるものと考えられる。
c

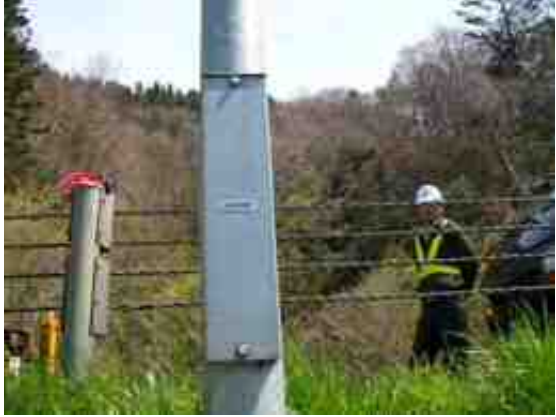
状 況 健全な状態である。	要 因 —
			措置の目安 —	備 考

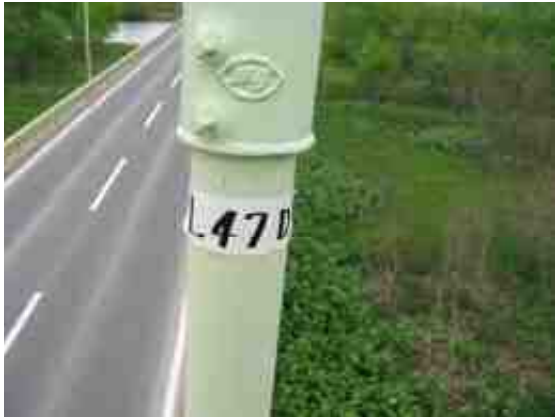
状 況	健全な状態である。	
		要 因	—	
		措置の目安	—	
		備 考

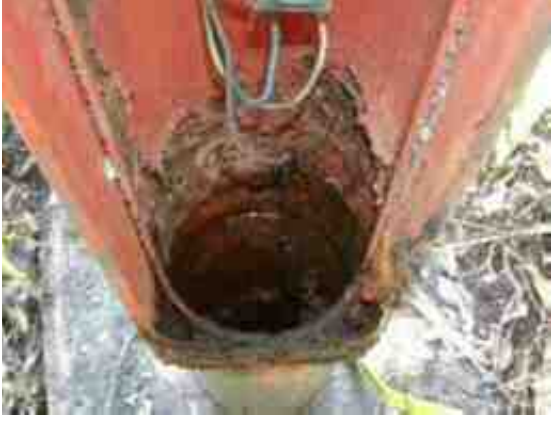
状 況	支柱内部に雨水の滞水が確認できる。	
		要 因	開口部から進入したものと考えられる。	
		措置の目安	支柱内部の滞水除去と、清掃後、補修塗装が必要である。	
		備 考		
c

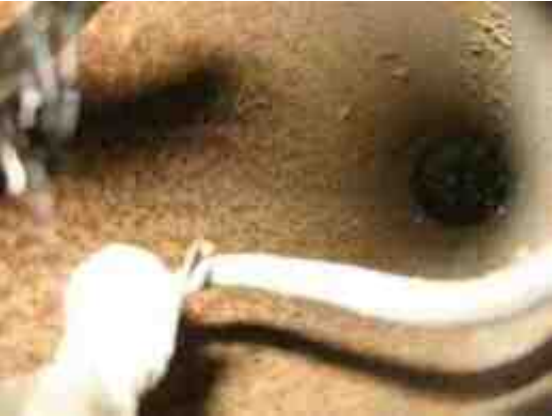
状 況	支柱内部に滞水の形跡が認められる。	
		要 因	開口部から進入したものと考えられる。	
		措置の目安	支柱内部の清掃後、補修塗装が必要であると考えられる。	
		備 考		
a

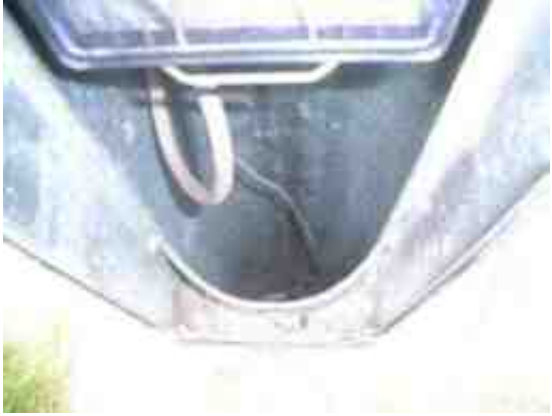
状 況	健全な状態である。	
		要 因	—	
		措置の目安	—	
		備 考
