## 付録 4

### 損傷概要及び損傷事例写真集

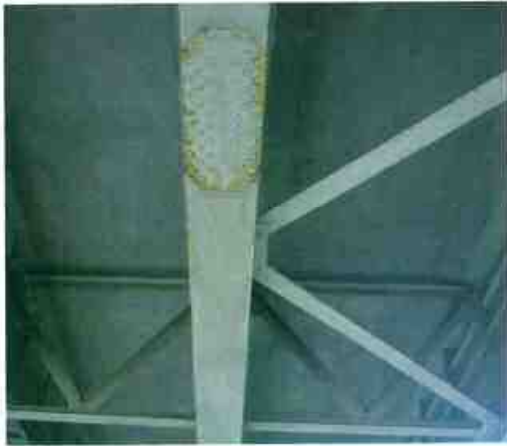
| 写真番号 | ①-1 | 損傷の種類 | ① 腐食 | 損傷の深さ:小 |

| 部材名 | 主桁 | 損傷程度 | b | 損傷の面積:小 |
| 他の損傷との関係<br>⑤防食機能の劣化 | | | | |
| メモ<br>添接部周辺に錆が発生しているが、拡がりは局部的である。著しい板厚減少は認められない。 | | | | |

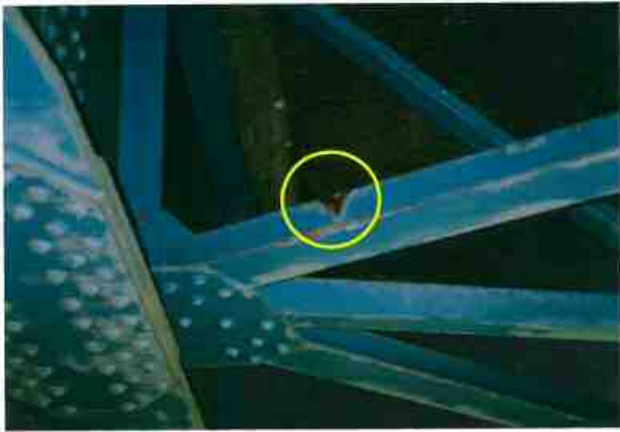
| 写真番号 | ①-2 | 損傷の種類 | ① 腐食 | 損傷の深さ:小 |

| 部材名 | 下横構 | 損傷程度 | b | 損傷の面積:小 |
| 他の損傷との関係<br>⑤防食機能の劣化 | | | | |
| メモ<br>局部的に錆が発生している。著しい板厚減少は認められない。 | | | | |

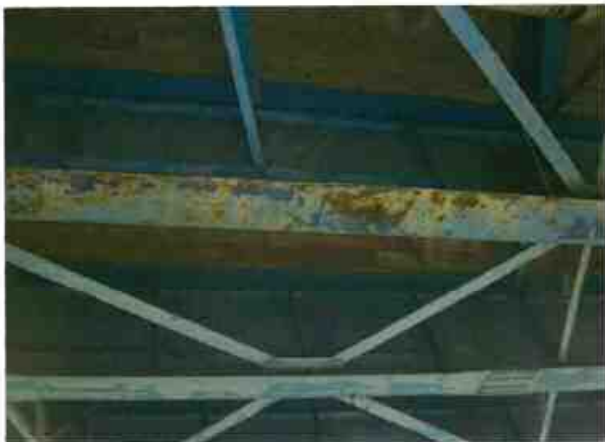
| 写真番号 | ①-3 | 損傷の種類 | ① 腐食 | 損傷の深さ:小 |

| 部材名 | 主桁 | 損傷程度 | c | 損傷の面積:大 |
| 他の損傷との関係<br>⑤防食機能の劣化 | | | | |
| メモ<br>主桁全体に拡がりのある発錆箇所が複数ある。著しい板厚減少は視認できない。 | | | | |

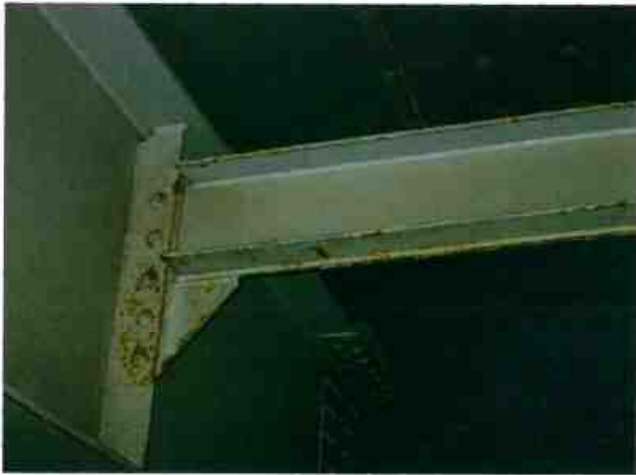
| 写真番号 | ①-4 | 損傷の種類 | ① 腐食 | 損傷の深さ:小 |

| 部 材 名 | 横 桁 | 損 傷 程 度 | c | 損傷の面積:大 |
| 他の損傷との関係<br>⑤防食機能の劣化 | | | | |
| メモ<br>横桁全体に拡がり<br>のある発錆箇所が<br>複数ある。<br>著しい板厚減少は<br>視認できない。 | | | | |

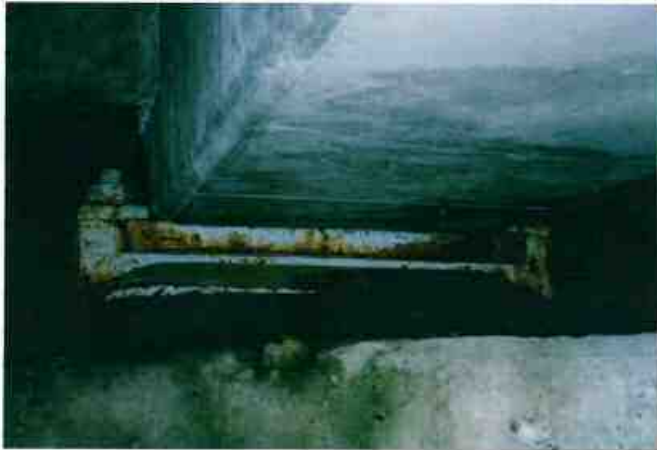
| 写真番号 | ①-5 | 損傷の種類 | ① 腐食 | 損傷の深さ:小 |

| 部 材 名 | 支承本体 | 損 傷 程 度 | c | 損傷の面積:大 |
| 他の損傷との関係<br>⑤防食機能の劣化 | | | | |
| メモ<br>支承表面全体に発<br>錆している。<br>著しい板厚減少は<br>視認できない。 | | | | |

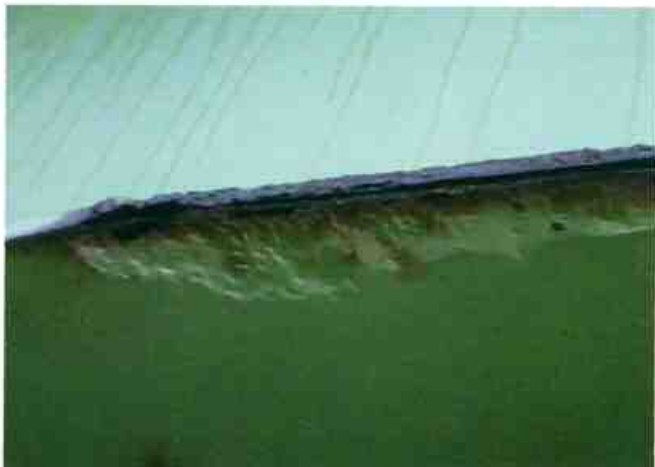
| 写真番号 | ①-6 | 損傷の種類 | ① 腐食 | 損傷の深さ:大 |

| 部 材 名 | 主 桁 | 損 傷 程 度 | d | 損傷の面積:小 |
| 他の損傷との関係<br>⑤防食機能の劣化 | | | | |
| メモ<br>下フランジ縁端部<br>に膨張を伴う錆が<br>発生している。<br>明らかな板厚減少<br>が視認できるが局<br>部的である。 | | | | |

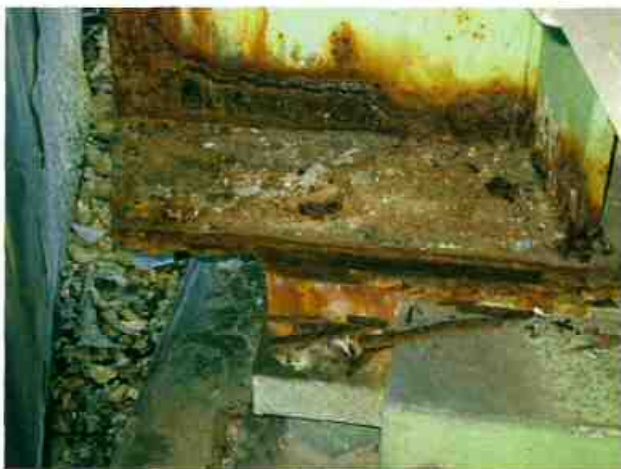
| 写真番号 | ①-7 | 損傷の種類 | ① 腐食 | 損傷の深さ:大 |

| 部材名 | 主桁 | 損傷程度 | d | 損傷の面積:小 |
| 他の損傷との関係<br>⑤防食機能の劣化 | | | | |
| メモ<br>発錆箇所は著しく膨張し層状を呈しており、明らかな板厚減少が視認できる。<br>主桁端部だけの局所的な発錆である。 | | | | |

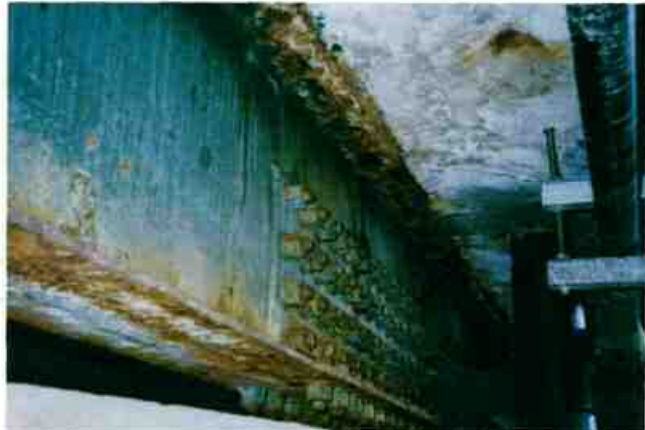
| 写真番号 | ①-8 | 損傷の種類 | ① 腐食 | 損傷の深さ:大 |

| 部材名 | 主桁 | 損傷程度 | e | 損傷の面積:大 |
| 他の損傷との関係<br>⑤防食機能の劣化 | | | | |
| メモ<br>主桁全体に著しい膨張を伴う錆が発生している。<br>明らかな板厚減少が視認できる。 | | | | |

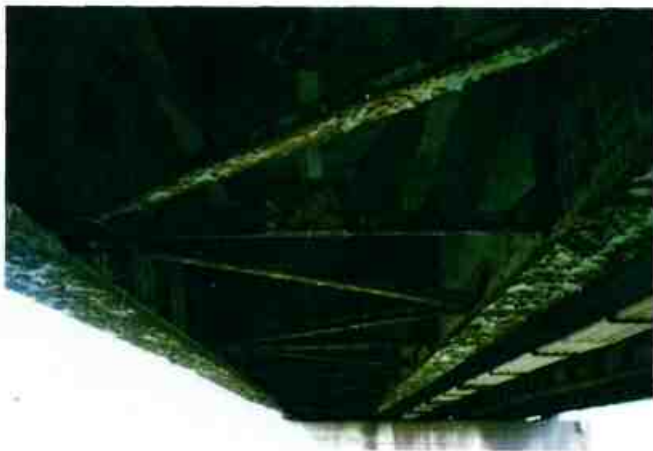
| 写真番号 | ①-9 | 損傷の種類 | ① 腐食 | 損傷の深さ:大 |

| 部材名 | 主桁 | 損傷程度 | e | 損傷の面積:大 |
| 他の損傷との関係<br>⑤防食機能の劣化 | | | | |
| メモ<br>主桁全体に著しい膨張を伴う錆が発生している。<br>明らかな板厚減少が視認できる。 | | | | |

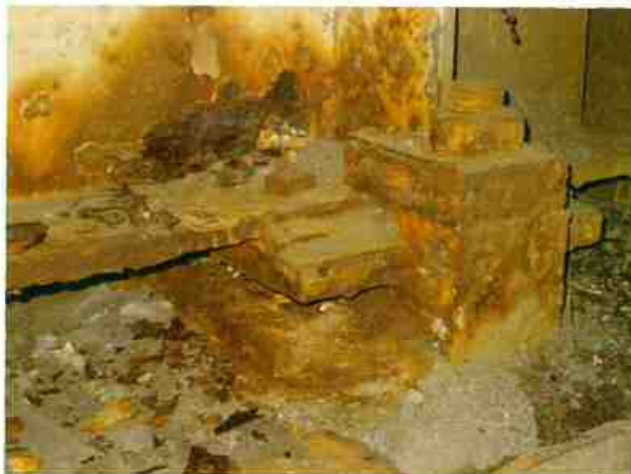
| 写真番号 | ①-10 | 損傷の種類 | ① 腐食 | 損傷の深さ:大 |

| 部 材 名 | 支承本体 | 損 傷 程 度 | e | 損傷の面積:大 |
| 他の損傷との関係<br>⑤防食機能の劣化<br>⑬支承の機能障害 | | | | |
| メモ<br>支承全体に発錆している。錆は著しく膨張し層状を呈しており、明らかな断面減少が視認できる。 | | | | |

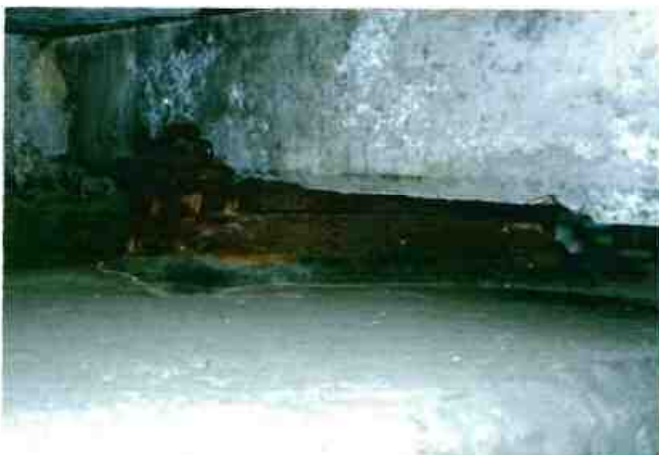
| 写真番号 | ①-11 | 損傷の種類 | ① 腐食 | 損傷の深さ:大 |

| 部 材 名 | 支承本体 | 損 傷 程 度 | e | 損傷の面積:大 |
| 他の損傷との関係<br>⑬支承の機能障害 | | | | |
| メモ<br>支承全体に発錆している。錆は著しく膨張し層状を呈しており、明らかな断面減少が視認できる。 | | | | |

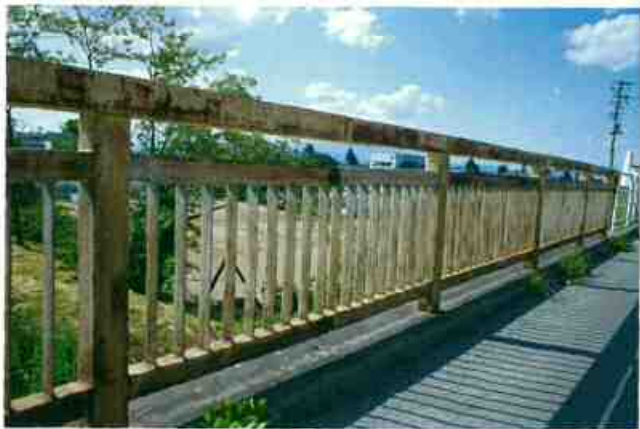
| 写真番号 | ①-12 | 損傷の種類 | ① 腐食 | 損傷の深さ:大 |

| 部 材 名 | 高 欄 | 損 傷 程 度 | e | 損傷の面積:大 |
| 他の損傷との関係<br>⑤防食機能の劣化 | | | | |
| メモ<br>鋼製高欄全体に著しい膨張を伴う錆が見られる。明らかな板厚減少が視認できる。 | | | | |

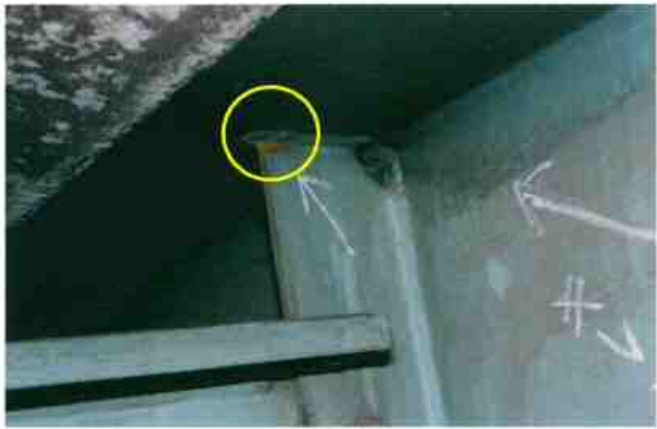
| 写真番号 | ②-1 | 損傷の種類 | ② 亀 裂 | |

| 部 材 名 | 主 桁 | 損 傷 程 度 | c | |
| メモ<br>上フランジと垂直補剛材との溶接接合部に短い亀裂が生じている。 | | | | |

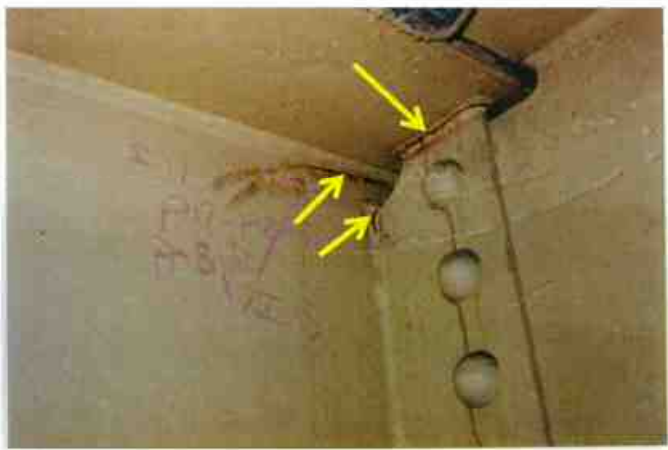
| 写真番号 | ②-2 | 損傷の種類 | ② 亀 裂 | |

| 部 材 名 | 主 桁 | 損 傷 程 度 | e | |
| メモ<br>上フランジと腹板の溶接部、上フランジと垂直補剛材の溶接部およびスカラップ端部に線状の亀裂が生じている。 | | | | |

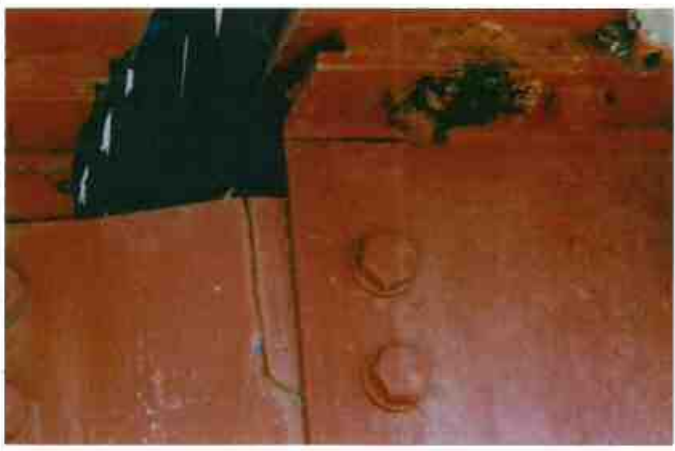
| 写真番号 | ②-3 | 損傷の種類 | ② 亀 裂 | |

| 部 材 名 | 主 桁 | 損 傷 程 度 | e | |
| メモ<br>上フランジと腹板との溶接部に線状の亀裂が生じている。 | | | | |

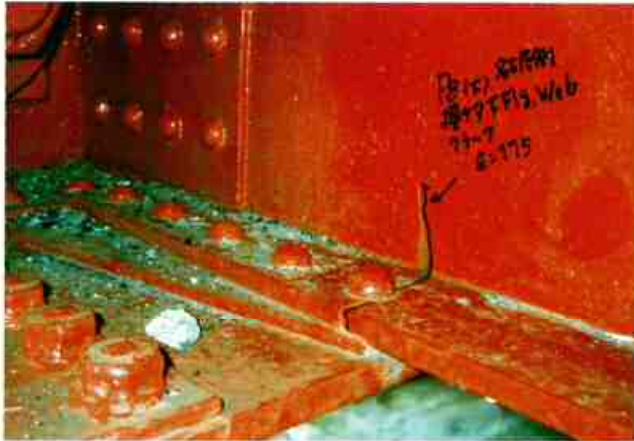
| 写真番号 | ②-4 | 損傷の種類 | ② 亀裂 | |

| 部 材 名 | 横 桁 | 損 傷 程 度 | e | |
| メモ<br>端横桁下フランジに線状の亀裂が生じている(黒のマーキング)。 | | | | |

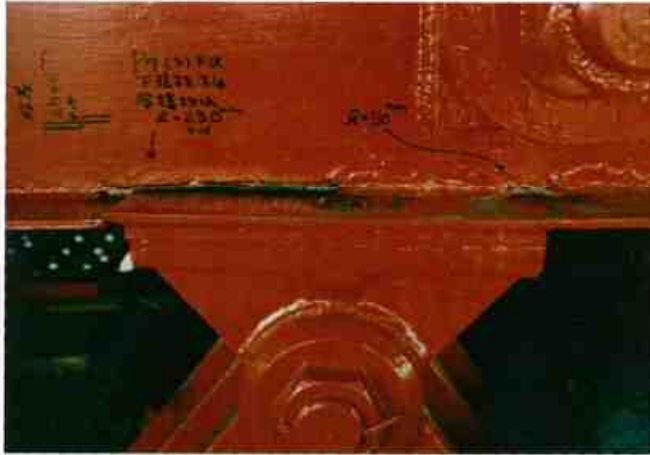
| 写真番号 | ②-5 | 損傷の種類 | ② 亀裂 | |

| 部 材 名 | 主 桁 | 損 傷 程 度 | e | |
| 他の損傷との関係<br>⑬ 支承の機能障害<br>⑳ 沈下・移動・傾斜 | | | | |
| メモ<br>ソールプレート溶接部に発生した亀裂が主桁に進展している(黒のマーキング)。 | | | | |

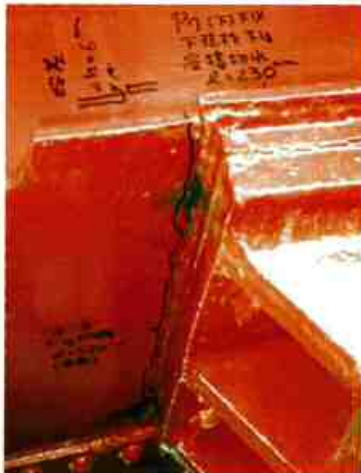
| 写真番号 | ②-6 | 損傷の種類 | ② 亀裂 | |

| 部 材 名 | 主 桁 | 損 傷 程 度 | e | |
| 他の損傷との関係<br>⑬ 支承の機能障害<br>⑳ 沈下・移動・傾斜 | | | | |
| メモ<br>ソールプレート溶接部に亀裂が生じている(黒のマーキング)。<br>写真番号②-5の左下から撮影。 | | | | |

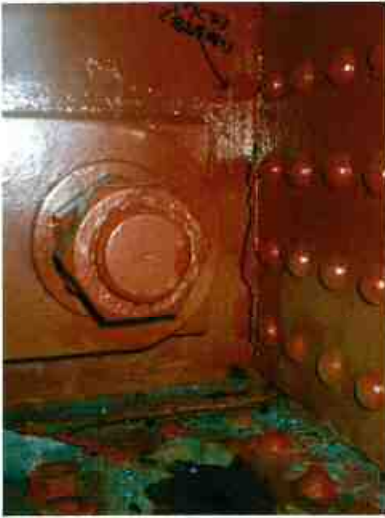
| 写真番号 | ②-7 | 損傷の種類 | ② 亀裂 | |

| 部 材 名 | 落橋防止システム | 損 傷 程 度 | e | |
| 他の損傷との関係<br>⑬遊間の異常 | | | | |
| メモ<br>落橋防止装置の連結プレート部に線状の亀裂が生じている(黒のマーキング)。 | | | | |

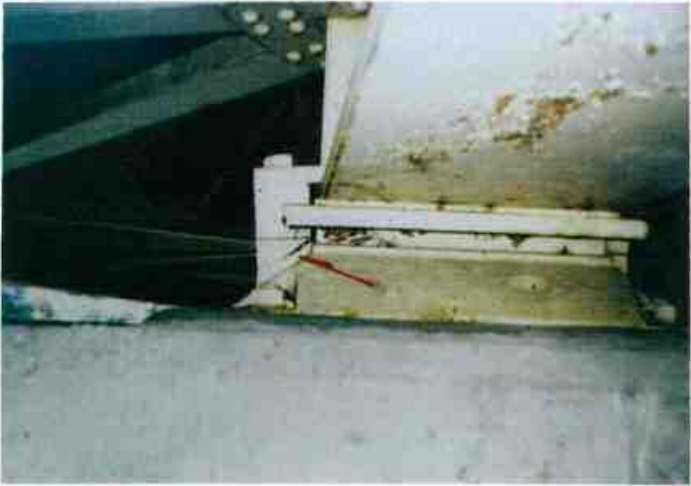
| 写真番号 | ②-8 | 損傷の種類 | ② 亀裂 | |

| 部 材 名 | 支承本体 | 損 傷 程 度 | e | |
| 他の損傷との関係<br>⑯支承の機能障害 | | | | |
| メモ<br>サイドブロックの付け根に亀裂が生じている。 | | | | |

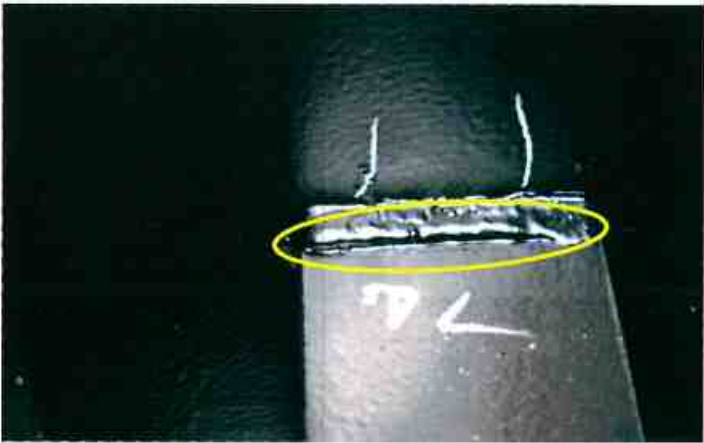
| 写真番号 | ②-9 | 損傷の種類 | ② 亀 裂 | |

| 部 材 名 | 主 桁 | 損 傷 程 度 | e | |
| 鋼床版デッキプレート側の横リブ下フランジと垂直補剛材との溶接部に線状の亀裂が生じている。磁粉探傷検査(MT)で確認。(図 2-1 を参照) | | | | |

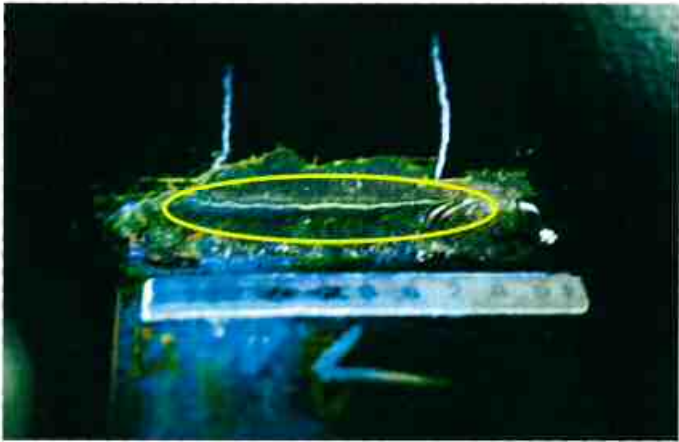
| 写真番号 | ②-10 | 損傷の種類 | ② 亀 裂 | |

| 部 材 名 | 主 桁 | 損 傷 程 度 | e | |
| 写真番号②-9 の磁粉探傷検査(MT)の結果。 | | | | |

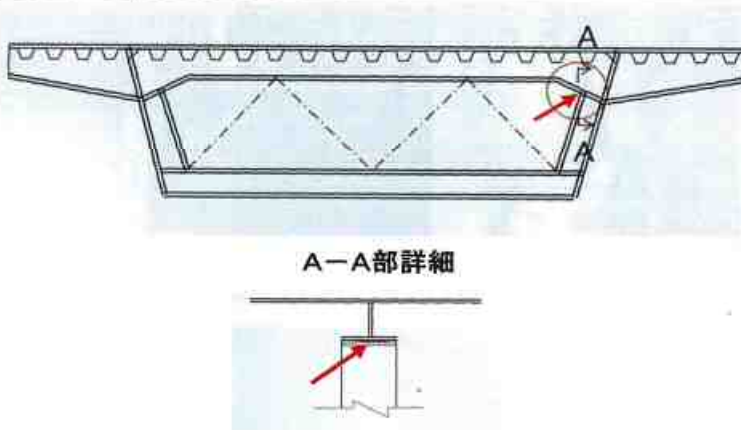
| 参考図 鋼床版横リブの下フランジと垂直補剛材溶接接合部の亀裂 | | | | |

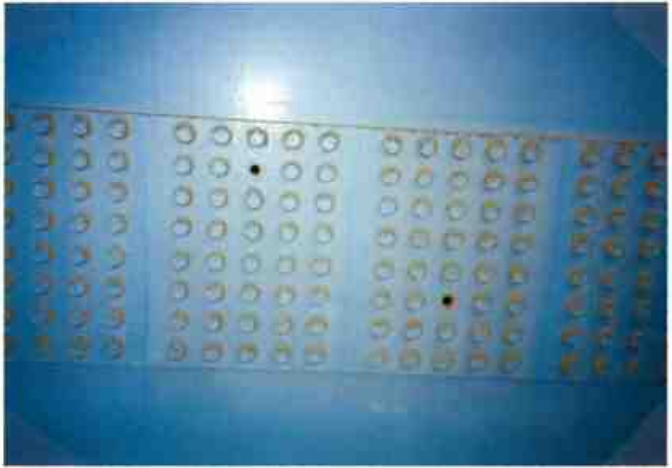
| 部 材 名 | 橋脚梁部 | 損 傷 程 度 | c | |
| メモ<br>高力ボルトが脱落しているが、数が少ない(5%未満)。 | | | | |

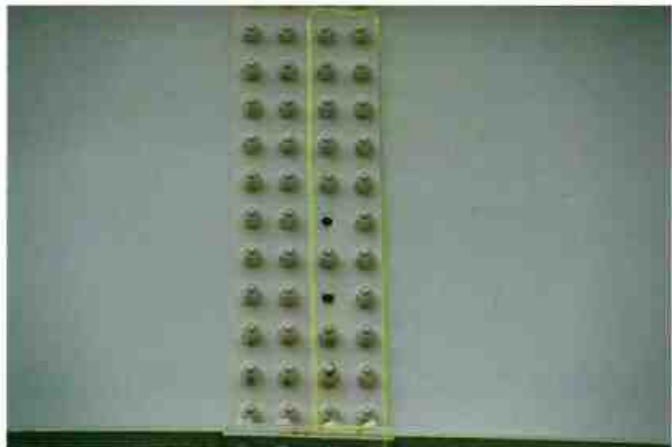
| 部 材 名 | 主 桁 | 損 傷 程 度 | c | |
| メモ<br>主桁腹板の高力ボルトが脱落している。写真は桁高の半分を撮影しているため、脱落本数は5%未満である。 | | | | |

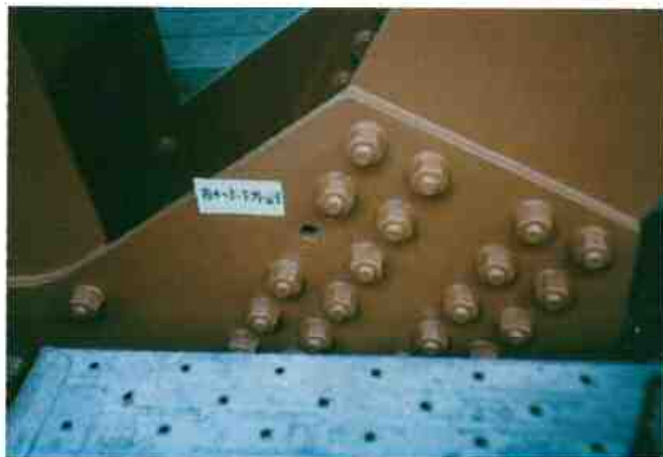
| 写真番号 | ③-4 | 損傷の種類 | ③ ゆるみ・脱落 |

| 部 材 名 | 主構トラス | 損 傷 程 度 | c |
| メモ<br>トラス格点部の高力ボルトが脱落しているが、数は少ない(5%未満)。 | | | |

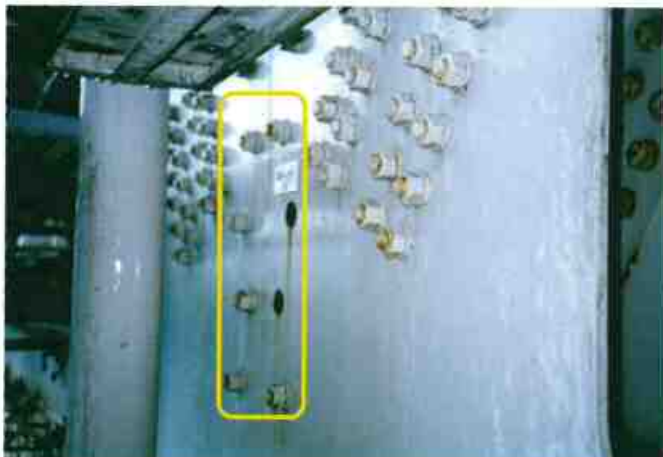
| 写真番号 | ③-5 | 損傷の種類 | ③ ゆるみ・脱落 |

| 部 材 名 | 主構トラス | 損 傷 程 度 | e |
| メモ<br>トラス格点部の高力ボルトが脱落している。<br>本数が多い(5%以上)。 | | | |

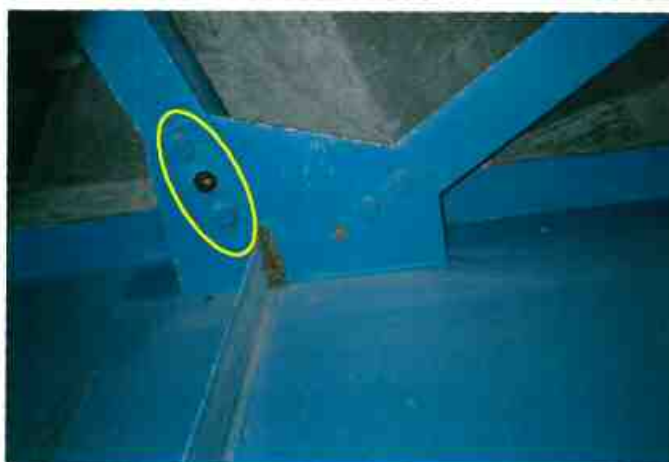
| 写真番号 | ③-6 | 損傷の種類 | ③ ゆるみ・脱落 |

| 部 材 名 | 上横構 | 損 傷 程 度 | e |
| メモ<br>上横構ガセットプレートの高力ボルトが脱落している。<br>本数が多い(5%以上)。 | | | |

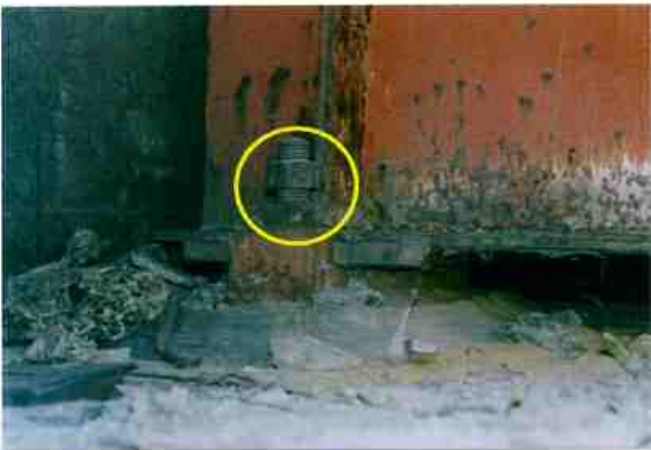
| 写真番号 | ③-7 | 損傷の種類 | ③ ゆるみ・脱落 | |

| 部 材 名 | 支承アンカーボルト | 損 傷 程 度 | e | |
| 他の損傷との関係<br>①腐食<br>⑩支承の機能障害 | | | | |
| メモ<br>支承アンカーボルトのナットにゆるみが生じている。 | | | | |

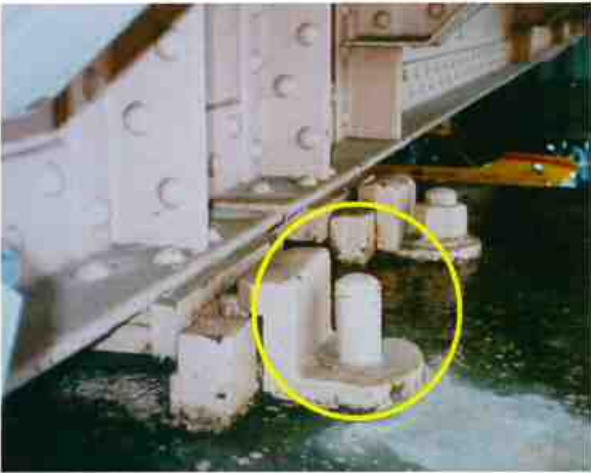
| 写真番号 | ③-8 | 損傷の種類 | ③ ゆるみ・脱落 | |

| 部 材 名 | 支承アンカーボルト | 損 傷 程 度 | e | |
| 他の損傷との関係<br>⑩支承の機能障害 | | | | |
| メモ<br>支承アンカーボルトのナットが脱落している。その状態で塗装されている。 | | | | |

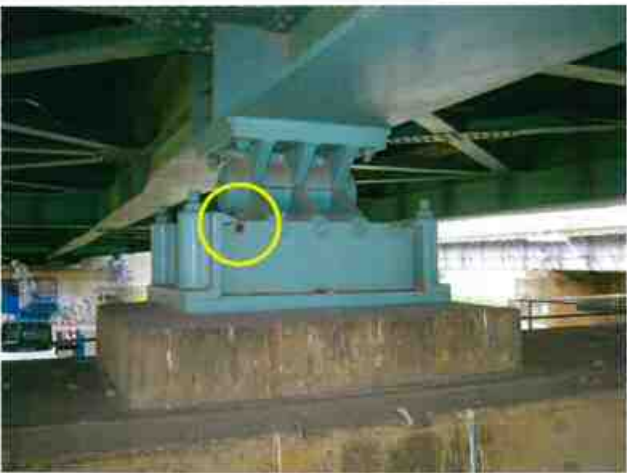
| 写真番号 | ③-9 | 損傷の種類 | ③ ゆるみ・脱落 | |

| 部 材 名 | 支承本体 | 損 傷 程 度 | e | |
| メモ<br>ピン・ローラー支承のカバープレートの取付ボルトが脱落している(5%以上)。 | | | | |

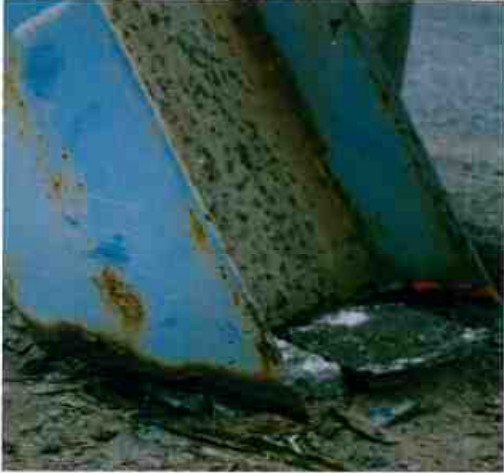
| 写真番号 | ④ー1 | 損傷の種類 | ④ 破 断 | |

| 部 材 名 | 主構トラス | 損 傷 程 度 | e | |
| 他の損傷との関係<br>①腐食 | | | | |
| メモ<br>トラス橋斜材の床版コンクリート埋込部に破断が生じている。 | | | | |

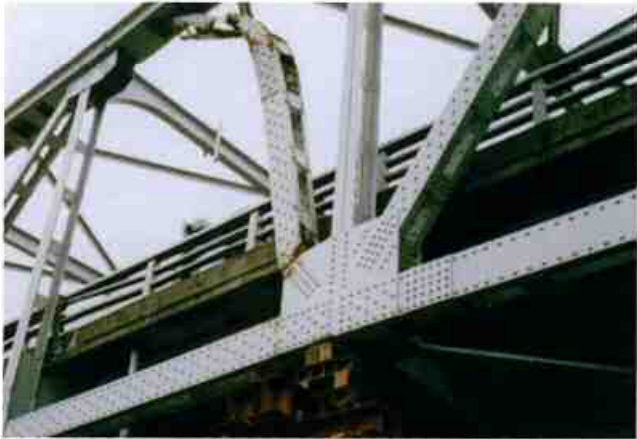
| 写真番号 | ④ー2 | 損傷の種類 | ④ 破 断 | |

| 部 材 名 | 主構トラス | 損 傷 程 度 | e | |
| メモ<br>トラス橋の斜材が車の衝突により破断している。 | | | | |

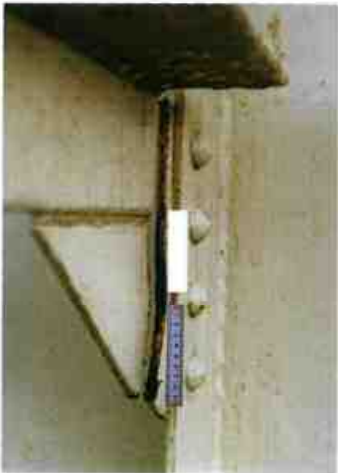
| 写真番号 | ④ー3 | 損傷の種類 | ④ 破 断 | |

| 部 材 名 | 対傾構 | 損 傷 程 度 | e | |
| メモ<br>対傾構ガセットプレートが破断している。 | | | | |
