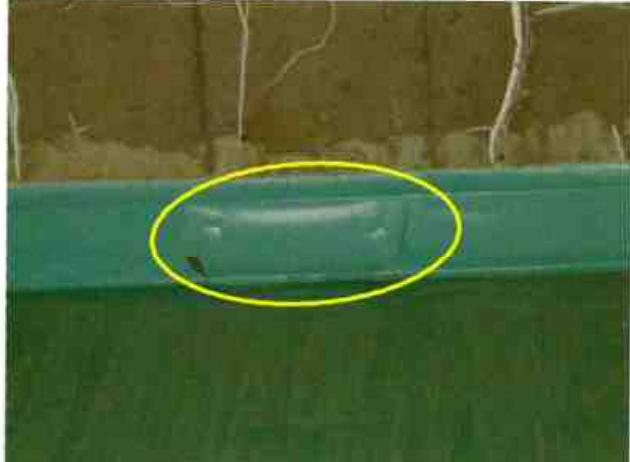
写真番号	⑤-1	損傷の種類	⑤防食機能の劣化	分類1:塗装
部材名	縦 枝	損傷程度	c	
他の損傷との関係

メモ	最外層の防食皮膜に局所的なふくれが生じている。			
写真番号	⑤-2	損傷の種類	⑤防食機能の劣化	分類1:塗装
部材名	主 枝	損傷程度	d	
他の損傷との関係

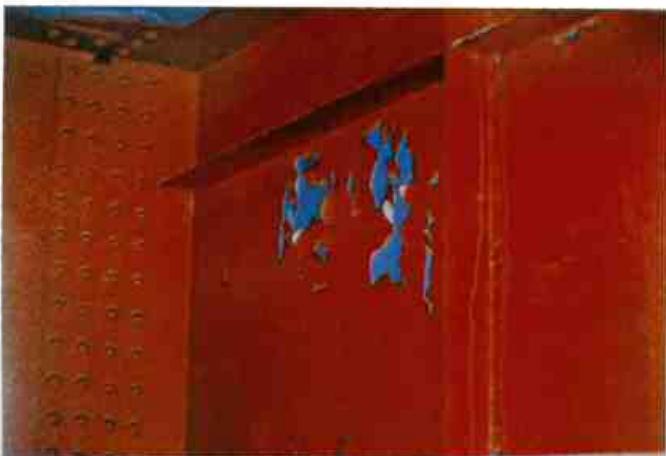
メモ	局部的に上塗りの防食皮膜が剥離し、下塗りが露出している。			
写真番号	⑤-3	損傷の種類	⑤防食機能の劣化	分類1:塗装
部材名	主 枝	損傷程度	e	
他の損傷との関係

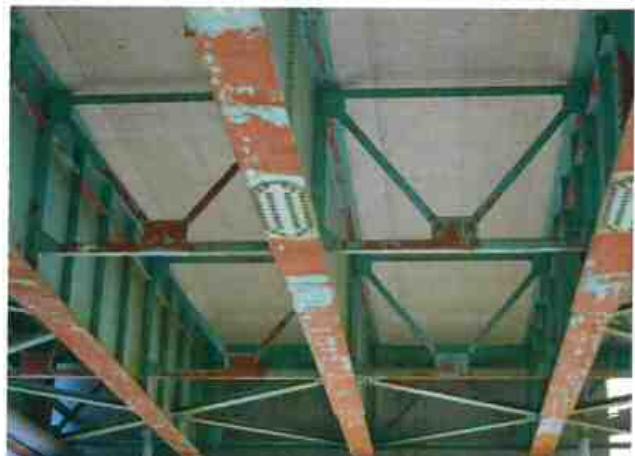
メモ	最外層の防食皮膜が剥離し、下塗りが露出している。 その劣化範囲は広い。

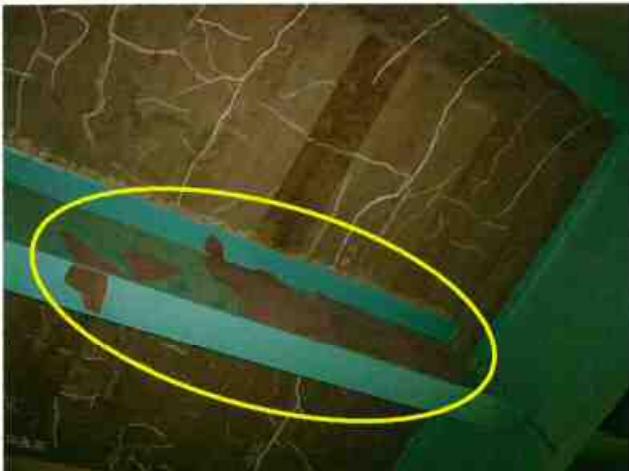
写真番号	⑤-4	損傷の種類	⑤防食機能の劣化	分類1:塗装
部材名	縦 枝	損 傷 程 度	e	
他の損傷との関係

メモ 最外層の防食皮膜が剥離し、下塗りが露出している。 その劣化範囲は広い。				
写真番号	⑤-5	損傷の種類	⑤防食機能の劣化	分類1:塗装
部材名	主 枝	損 傷 程 度	e	
他の損傷との関係

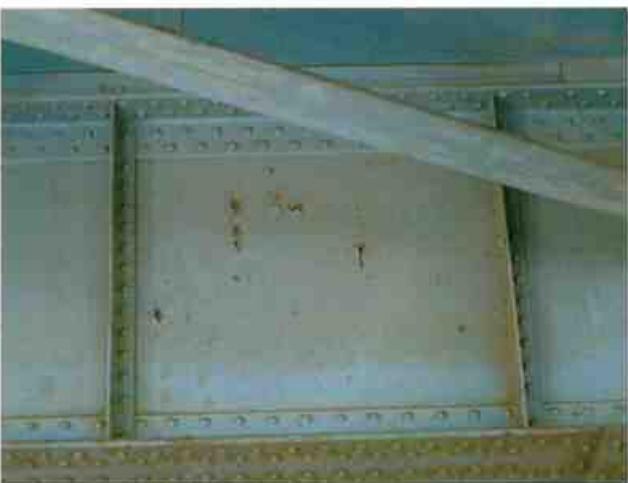
メモ 防食皮膜の劣化範囲が広く、点錆が複数個所発生している。				
写真番号	⑤-6	損傷の種類	⑤防食機能の劣化	分類1:塗装
部材名	対傾構	損 傷 程 度	e	
他の損傷との関係

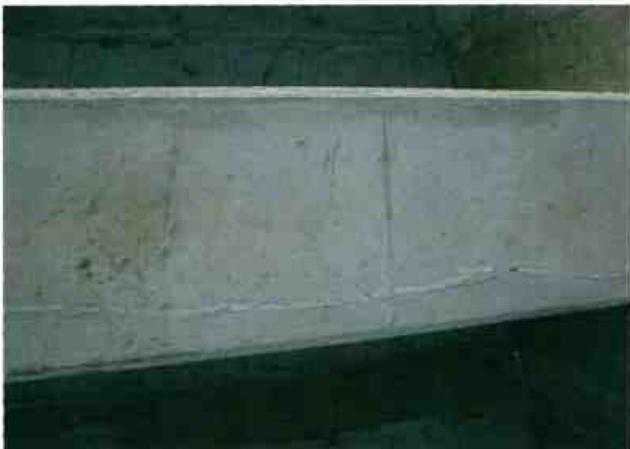
写真番号	⑥-1	損傷の種類	⑥ ひびわれ	ひびわれ幅:中
部材名	主 枠	損 傷 程 度	c(損傷パターン②)	ひびわれ間隔:小
他の損傷との関係

メモ	PC主桁にひびわれ幅 0.15mm の縦方向ひびわれが1本発生している(チヨーキングしている)。			
写真番号	⑥-2	損傷の種類	⑥ ひびわれ	ひびわれ幅:大
部材名	主 枠	損 傷 程 度	d(損傷パターン②)	ひびわれ間隔:小
他の損傷との関係

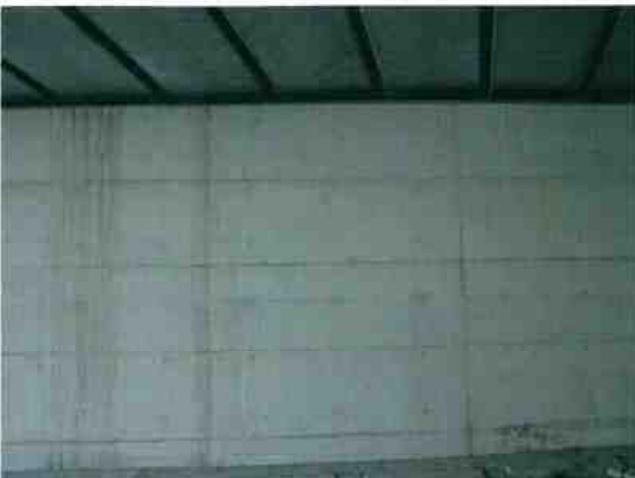
写真番号	⑥-10	損傷の種類	⑥ ひびわれ	ひびわれ幅:小
部材名	橋台豎壁	損傷程度	b(損傷パターン①)	ひびわれ間隔:小
他の損傷との関係

メモ RC橋台豎壁にひびわれ幅0.2mm未満、間隔1m以上 の鉛直ひびわれが発生している。				
写真番号	⑥-11	損傷の種類	⑥ ひびわれ	ひびわれ幅:中
部材名	橋脚梁部	損傷程度	c(損傷パターン⑥)	ひびわれ間隔:小
他の損傷との関係

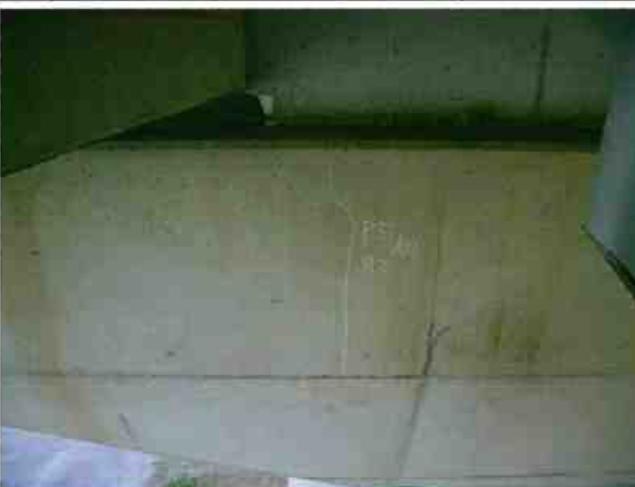
メモ RC、T型橋脚梁部付け根側に鉛直方向に0.2mm幅のひびわれが1本発生している(ショーキングしている)。				
写真番号	⑥-12	損傷の種類	⑥ ひびわれ	ひびわれ幅:大
部材名	橋脚梁部	損傷程度	d(損傷パターン⑧)	ひびわれ間隔:小
他の損傷との関係

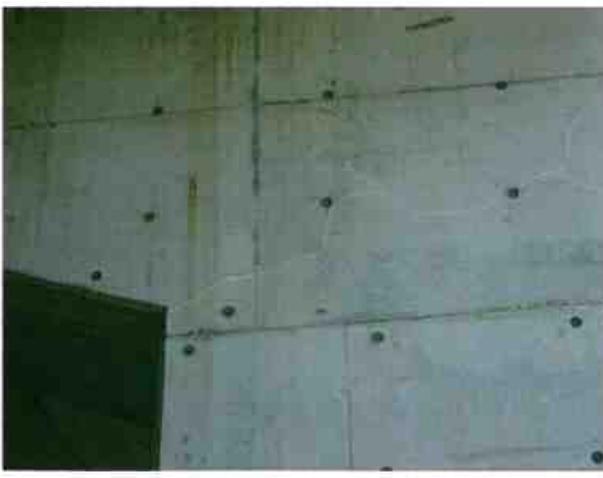
メモ RC、T型橋脚の張出し部付け根下側にひびわれ幅0.3mmのひびわれが1本発生している(ショーキングしている)。

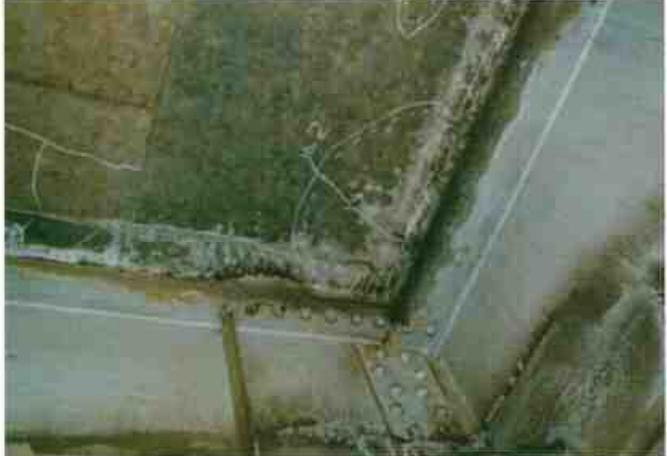
写真番号	⑦-1	損傷の種類	⑦ 剥離・鉄筋露出	
部材名	床版	損傷程度	c	
他の損傷との関係				
⑧漏水・遊離石灰 ⑪床版ひびわれ ⑫うき				
メモ	RC床版のハンチ部を中心にコンクリートが剥離している。鉄筋の露出は見られない。

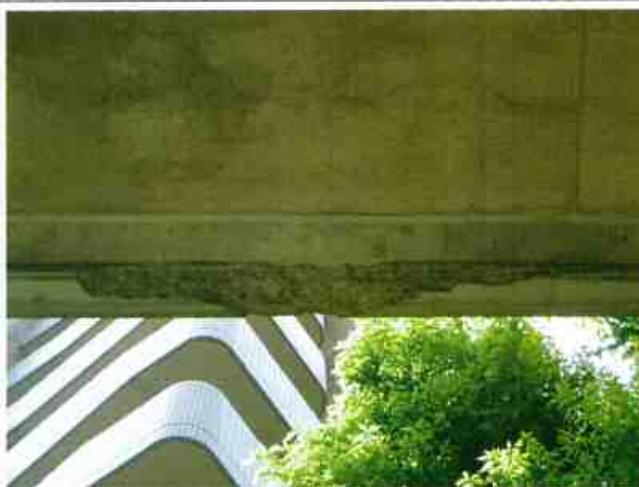
写真番号	⑦-2	損傷の種類	⑦ 剥離・鉄筋露出	
部材名	主桁	損傷程度	c	
他の損傷との関係				
メモ	PC主桁下面のコンクリートが剥離しているが、鉄筋の露出は見られない。

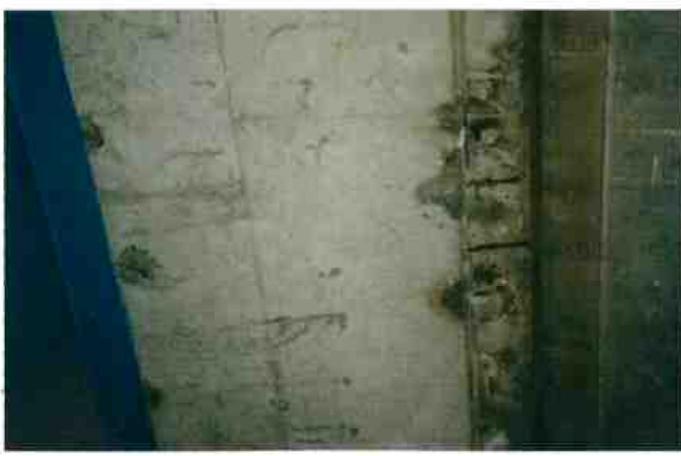
写真番号	⑦-3	損傷の種類	⑦ 剥離・鉄筋露出	
部材名	床版	損傷程度	d	
他の損傷との関係				
メモ	RC床版の鉄筋が露出しているが、鉄筋の腐食は軽微である。

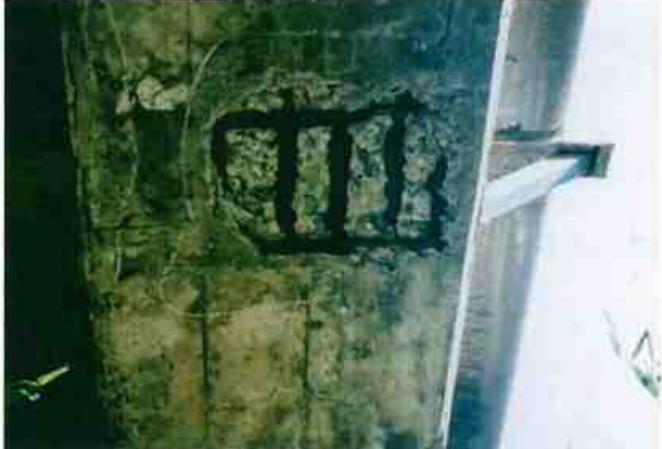
写真番号	⑦-7	損傷の種類	⑦ 剥離・鉄筋露出	
部材名	主 枝	損 傷 程 度	e	
他の損傷との関係

⑥ひびわれ ⑧漏水・遊離石灰				
メモ	RC主枝の鉄筋が露出しており、鉄筋の腐食は著しい。			
写真番号	⑦-8	損傷の種類	⑦ 剥離・鉄筋露出	
部材名	主 枝	損 傷 程 度	e	
他の損傷との関係

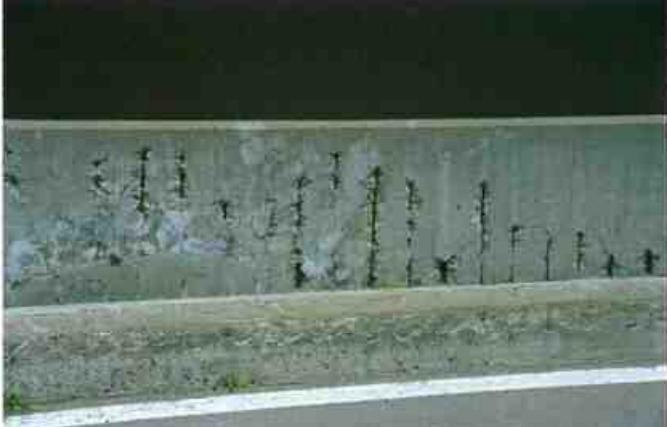
写真番号	(7)-10	損傷の種類	(7) 剥離・鉄筋露出	
部材名	高欄	損傷程度	e	
他の損傷との関係

メモ	RC製高欄の鉄筋が露出しており、鉄筋の腐食が著しい。			
写真番号	(7)-11	損傷の種類	(7) 剥離・鉄筋露出	
部材名	橋脚柱部	損傷程度	e	
他の損傷との関係

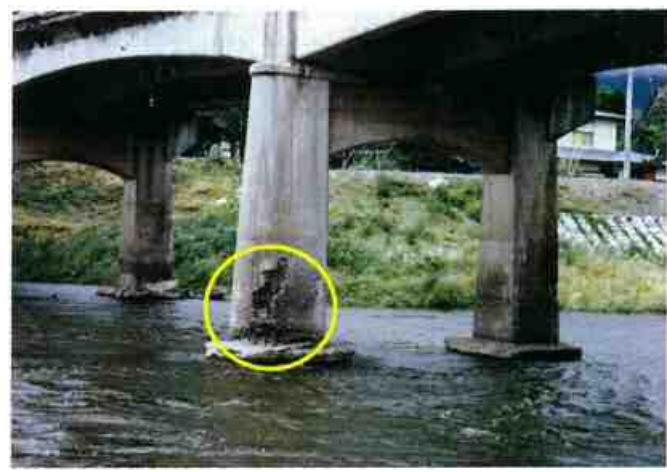
メモ	RC橋脚柱部のコンクリートが流水により浸食され鉄筋が露出している。鉄筋の腐食は著しい。			
写真番号	(7)-12	損傷の種類	(7) 剥離・鉄筋露出	
部材名	橋脚梁部	損傷程度	e	
他の損傷との関係

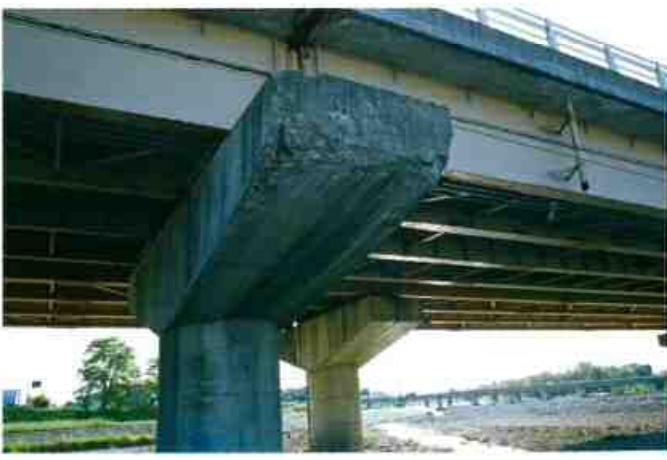
メモ	RC橋脚梁部コンクリートの剥離が進み、露出した鉄筋の腐食も著しい(凍害)。

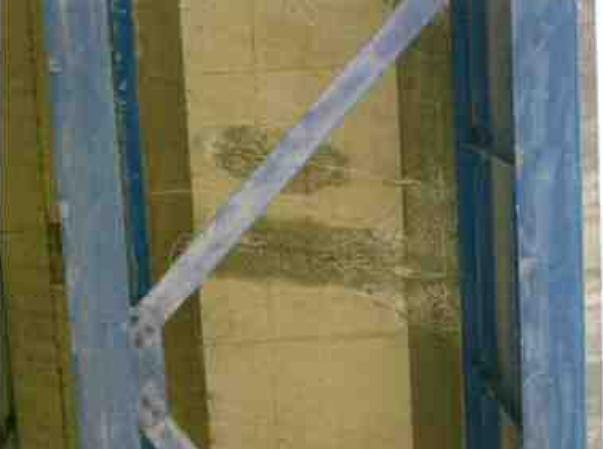
写真番号	⑧-1	損傷の種類	⑧ 漏水・遊離石灰	
部材名	床版	損傷程度	c	
他の損傷との関係 ⑪床版ひびわれ

メモ RC床版のひびわれから漏水が生じているが、遊離石灰はほとんどみられない。				
写真番号	⑧-2	損傷の種類	⑧ 漏水・遊離石灰	
部材名	床版	損傷程度	d	
他の損傷との関係 ⑪床版ひびわれ

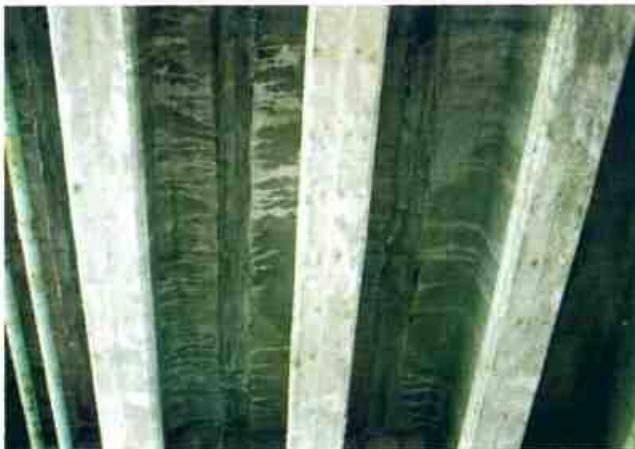
写真番号	⑧-4	損傷の種類	⑧ 漏水・遊離石灰	
部材名	主 构	損 傷 程 度	d	
他の損傷との関係

メモ	PC主構間詰め部から遊離石灰が発生している。鉛汁は見られない。			
写真番号	⑧-5	損傷の種類	⑧ 漏水・遊離石灰	
部材名	横 构	損 傷 程 度	d	
他の損傷との関係

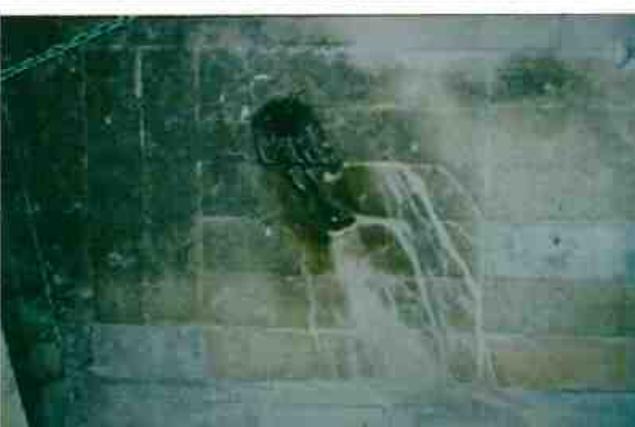
メモ	RC床版から著しい漏水や遊離石灰が生じている。
