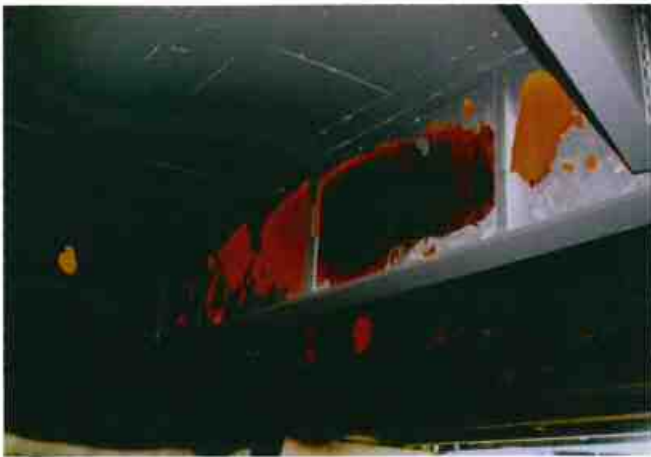
写真番号	⑪-4	損傷の種類	⑪ その他	分類5 : 火災
部材名	主桁	損傷程度	e	
他の損傷との関係

メモ				
<p>高温時に強度が低下し変形が残留する。また冷却後には材質が変化するなど影響が大きい。ため詳細調査の必要な場合がある。</p>				
写真番号	⑪-5	損傷の種類	⑪ その他	分類5 : 火災
部材名	主桁、床版	損傷程度	e	
他の損傷との関係

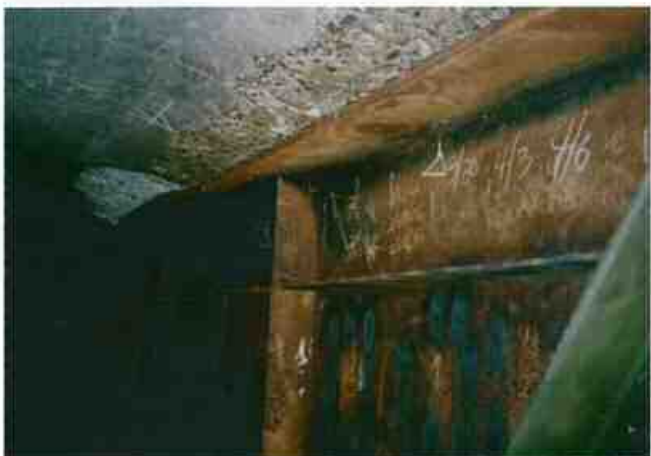
メモ				
<p>高温による鋼材の材質の変化、コンクリート床版の劣化等影響が大きい。ため、詳細調査の必要な場合がある。</p>				
写真番号	⑪-6	損傷の種類	⑪ その他	分類6 : その他
部材名	主桁	損傷程度	e	
他の損傷との関係

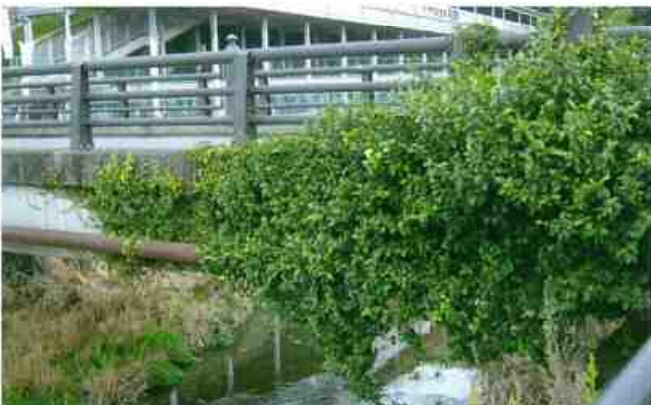
メモ				
<p>PC主桁に植物が絡みついている。</p>

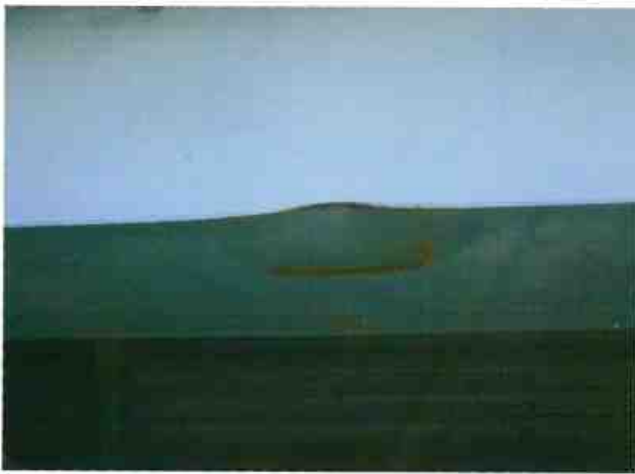
写真番号	②3-1	損傷の種類	②3 変形・欠損
部材名	主桁	損傷程度	c
他の損傷との関係

メモ			
メモ	主桁下フランジに車の衝突と考えられる局所的な変形が認められる。		
写真番号	②3-2	損傷の種類	②3 変形・欠損
部材名	主桁	損傷程度	c
他の損傷との関係

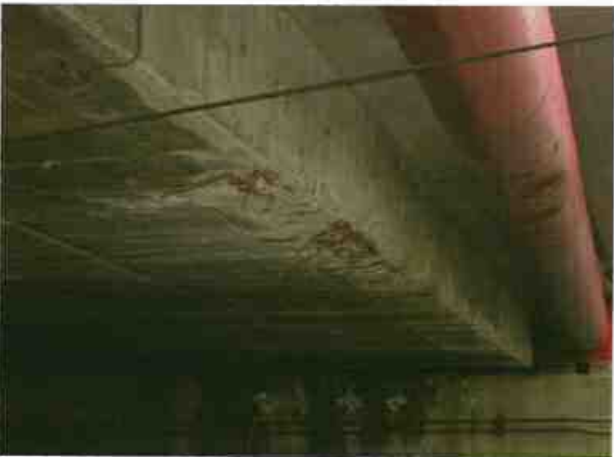
メモ			
メモ	PC主桁の角部が車の衝突によりコンクリートの一部が欠損している。		
写真番号	②3-3	損傷の種類	②3 変形・欠損
部材名	伸縮装置	損傷程度	c
他の損傷との関係

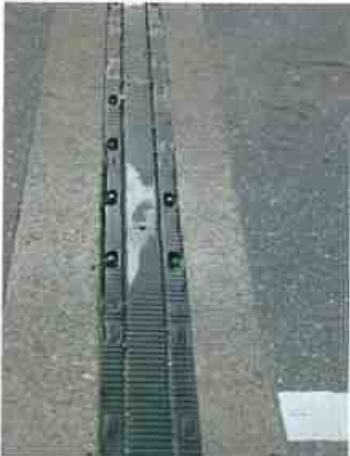
メモ			
メモ	伸縮装置のゴム材の一部が欠損している。
