付録 3

損傷概要及び損傷事例写真集

本資料は、措置の対象部位におけるうき・剥離の発生に結びつく、特徴的な損傷事例を紹介するもので、措置の際のポイントを提示するものである。

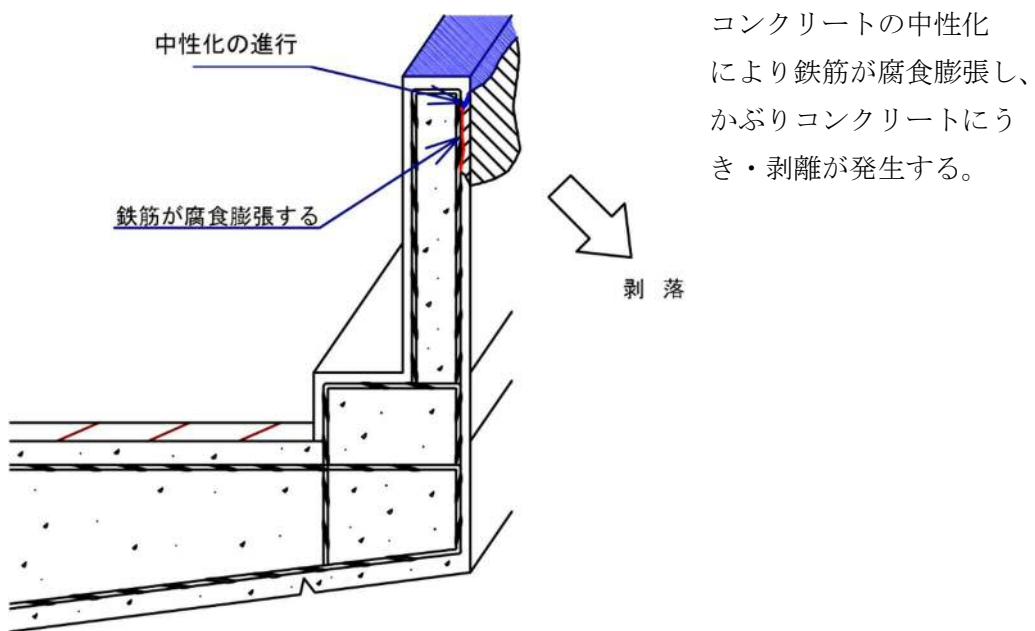
図3.6 高欄損傷状況

この部位では、適切なかぶりが確保できていない場合には中性化による鉄筋の発錆が生じやすく、うき・剥離が生じている事例がある（**図3. 6**参照）。

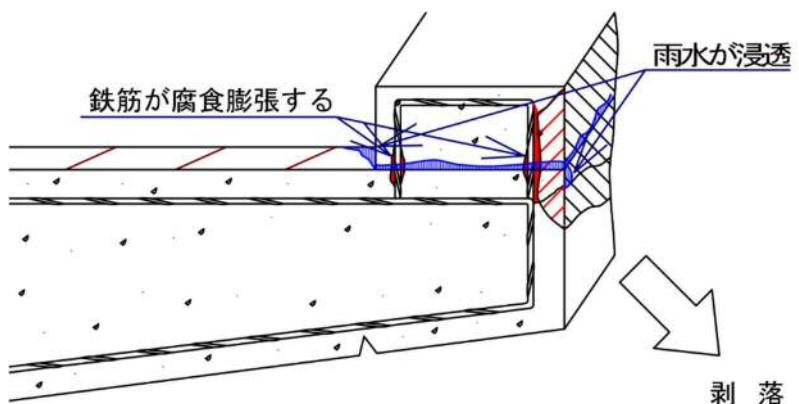
図3.7 地覆損傷状況

この部位には、床版と一体でコンクリートを打設するものと、床版完成後時間をおいてコンクリートを打設するものがある。後者の場合、打継目から橋面の雨水が浸透することにより鉄筋が腐食膨張し、うき・剥離が生じている事例がある（**図3. 7**参照）。

特に、防水シートの端部の処置が十分でない場合には、その箇所から雨水が、打継目あるいはドレーン部の周囲から浸透してくる。

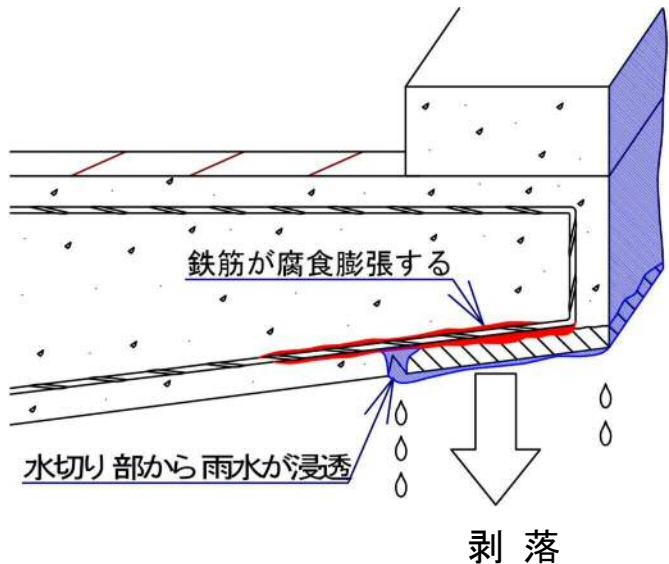
図3.8 床版（張出し部）損傷状況

この部位では、地覆や高欄の表面を伝わった雨水が集まりやすく、特にかぶりが小さい水切り部は、その先端から炭酸ガスや雨水が浸透し、鉄筋が腐食膨張し、うき・剥離が生じている事例がある（図3. 8参照）。

水切り部はかぶりが薄く中性化しやすいとともに浸透した雨水により鉄筋が腐食膨張し、水切り部付近のコンクリートにうき・剥離が発生する。

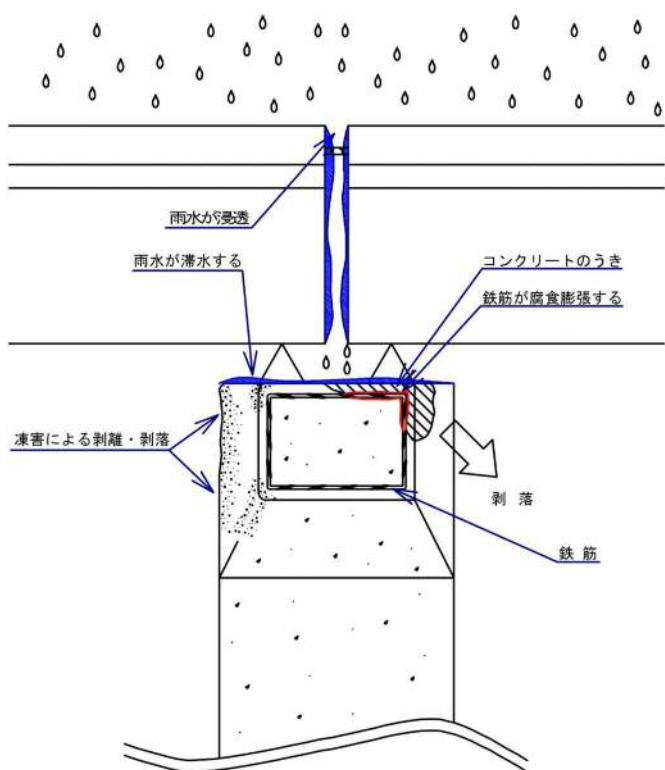
図3.9 橋脚（横梁）損傷状況

この部位は、桁端部の伸縮装置からの漏水により、橋脚天端や横梁端部に滯水している事例もあり、特に寒冷地では凍害によるコンクリートの劣化が生じている事例がある（図3. 9参照）。

伸縮装置部からの漏水により、アルカリ骨材反応や塩害、寒冷地では凍害が促進され、コンクリートにうき・剥離が発生する。

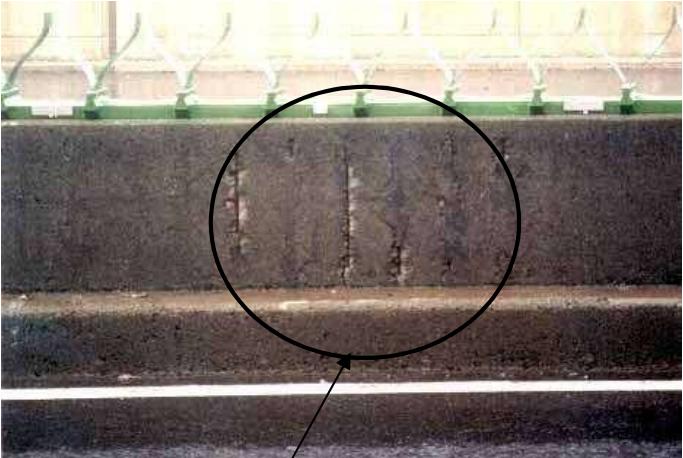
<p>路面側の表面に剥離・鉄筋露出が見られる。 かぶり不足により中性化が進行し、鉄筋に腐食が生じ、さらに雨水の浸透により腐食が進み、コンクリートが剥落したと考えられる。 かぶりの小さいこの部位は、排気ガスにより中性化が進行しやすい環境にあるため、注意を要する。</p>

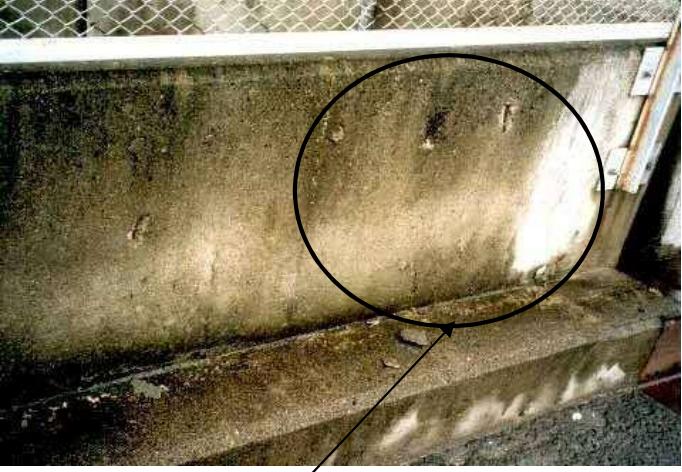
<p>路面側の表面に剥離・鉄筋露出が見られる。 かぶり不足により中性化が進行し、鉄筋に腐食が生じ、さらに雨水の浸透により腐食が進み、コンクリートが剥落したと考えられる。 かぶりの小さいこの部位は、排気ガスにより中性化が進行しやすい環境にあるため、注意を要する。</p>

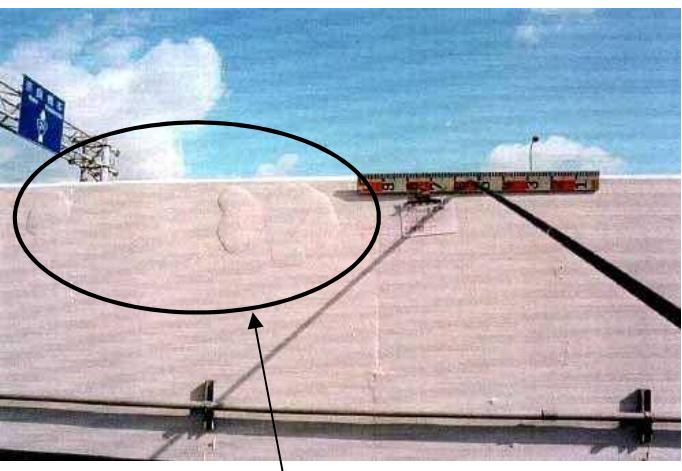
<p>塗装された表面にうきが見られる。 内部では塗装前に中性化、雨水の浸透が進んでおり、鉄筋が腐食膨張し、コンクリートにうき・剥離が発生している可能性が高い。 そのため、入念な打音検査が必要である。</p>

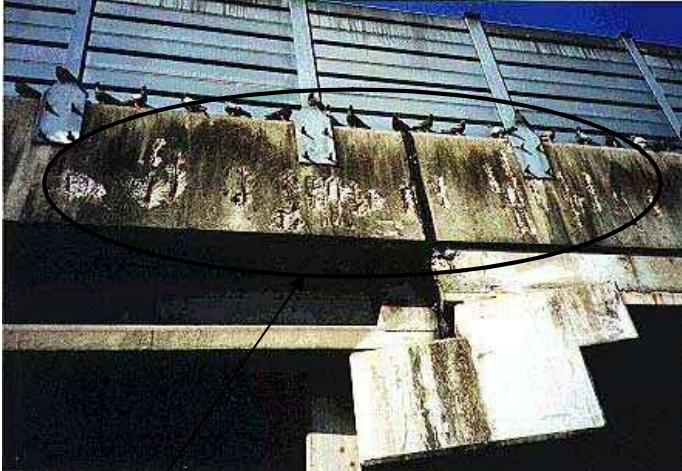
<p data-bbox="350 781 720 817">剥離・鉄筋露出が目視できる</p>	<p data-bbox="1028 309 1393 377">地覆に剥離・鉄筋露出が見られる。</p> <p data-bbox="1028 377 1393 541">かぶり不足により中性化が進行し、鉄筋に腐食が生じ、さらに雨水の浸透により腐食が進み、コンクリートが剥落したと考えられる。</p>

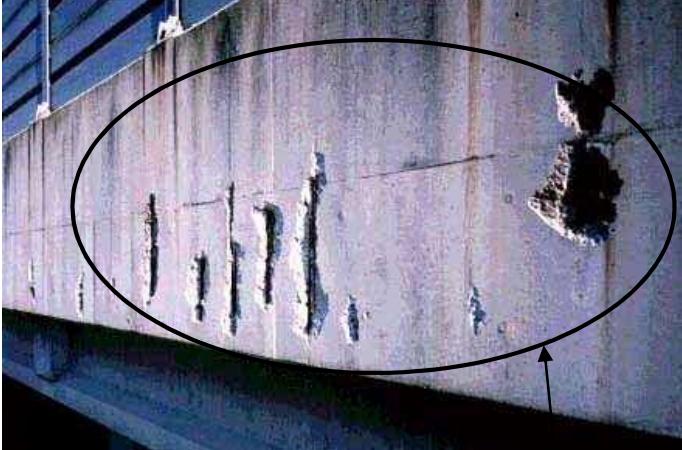
<p data-bbox="387 1379 756 1414">剥離・鉄筋露出が目視できる</p>	<p data-bbox="1028 884 1393 952">地覆に剥離・鉄筋露出が見られる。</p> <p data-bbox="1028 952 1393 1147">かぶり不足により中性化が進行し、鉄筋に腐食が生じ、さらに雨水の浸透により腐食が進み、コンクリートが剥落したと考えられる。</p>

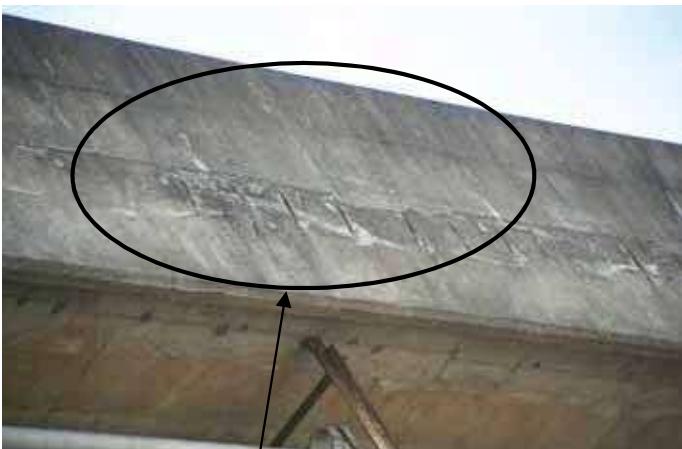
<p data-bbox="328 1976 841 2012">遊離石灰、剥離・鉄筋露出が目視できる</p>	<p data-bbox="1128 1468 1393 1504">損傷の概要</p> <p data-bbox="1028 1513 1393 1581">地覆に遊離石灰、剥離・鉄筋露出が見られる。</p> <p data-bbox="1028 1581 1393 1776">かぶり不足により中性化が進行し、鉄筋に腐食が生じ、さらに雨水の浸透により腐食が進み、遊離石灰の吐出とコンクリートの剥落が生じたと考えられる。</p>

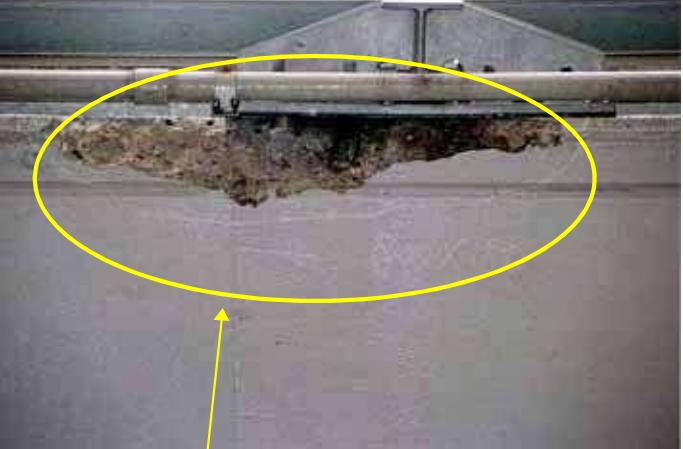
<p data-bbox="357 792 726 826">剥離・鉄筋露出が目視できる</p>	<p data-bbox="1033 309 1377 512">地覆 (RC 床版(張出し部)先端) に剥離・鉄筋露出が見られる。 後付けされた遮音壁ベースプレートのアンカー施工不良が原因と考えられる。</p>

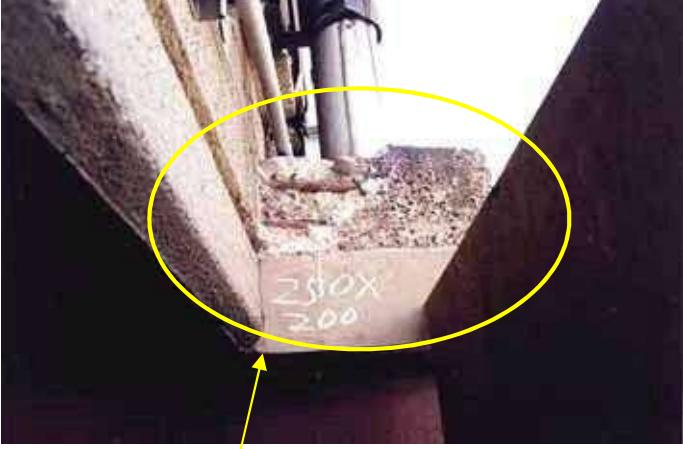
<p data-bbox="357 1410 726 1444">剥離・鉄筋露出が目視できる</p>	<p data-bbox="1033 916 1393 1096">照明柱の台座コンクリートに剥離・鉄筋露出が見られる。 中性化、雨水の浸透が原因と考えられる。</p>

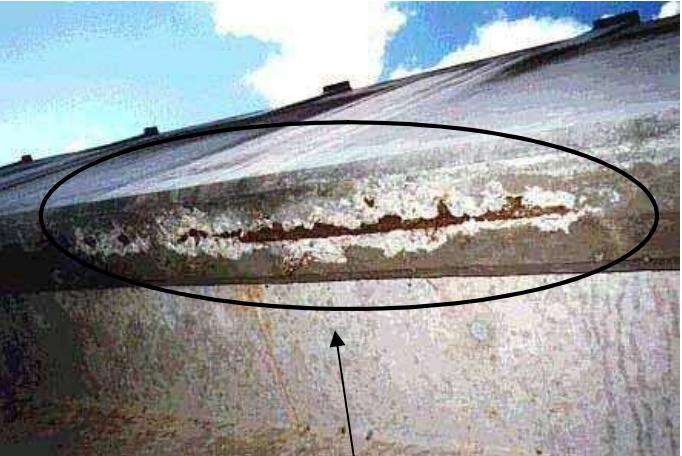
<div style="border: 1px solid black; padding: 5px; width: fit-content;">剥離・鉄筋露出が目視できる</div>	床版下面の水切り部に、剥離・鉄筋露出が見られる。かぶり不足により中性化が進行し、鉄筋に腐食が生じ、さらに高欄や地覆を伝わった雨水の浸透により腐食が進み、コンクリートが剥落したと考えられる。

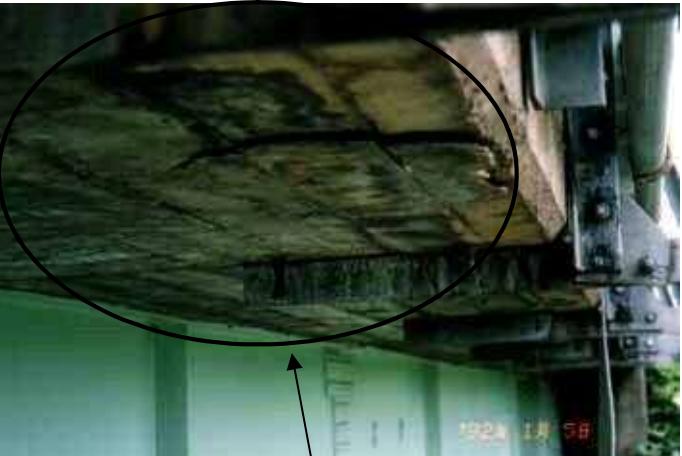
<div style="border: 1px solid black; padding: 5px; width: fit-content;">剥離・鉄筋露出が目視できる</div>	床版下面にひびわれ、遊離石灰が見られる。かぶり不足により中性化が進行し、鉄筋に腐食が生じ、さらに高欄や地覆を伝わった雨水の浸透により腐食が進み、コンクリートが剥離したと考えられる。

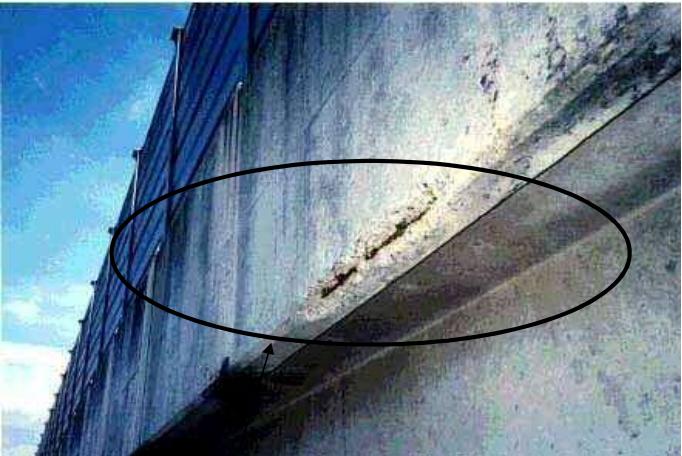
<div style="border: 1px solid black; padding: 5px; width: fit-content;">剥離・鉄筋露出が目視できる</div>	床版下面の水切り部に、剥離・鉄筋露出が見られる。かぶり不足により中性化が進行し、鉄筋に腐食が生じ、さらに高欄や地覆を伝わった雨水の浸透により腐食が進み、コンクリートが剥落したと考えられる。

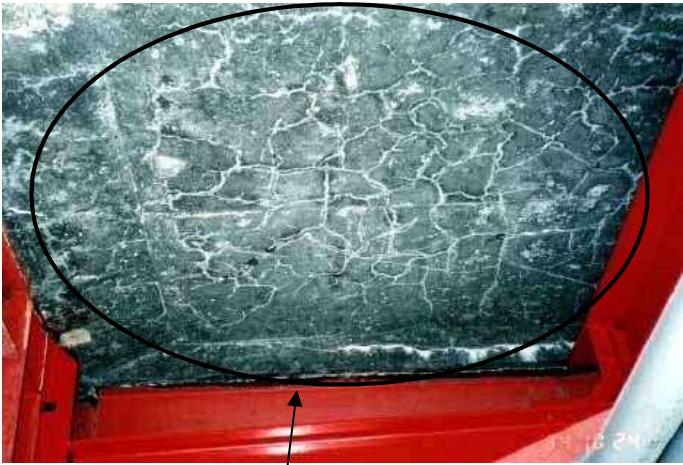
<div data-bbox="334 795 815 828" style="border: 1px solid black; padding: 5px;">床版ひびわれ、遊離石灰が目視できる</div>	<p data-bbox="1144 260 1294 294">損傷の概要</p> <p data-bbox="1044 305 1387 608">床版下面に亀甲状の床版ひびわれが見られる。交通荷重による床版の疲労が原因と考えられ、遊離石灰を伴うものは、路面からの雨水が浸透しており、近い将来鉄筋が腐食しコンクリートが剥落する可能性が高い。</p> <p data-bbox="1044 608 1387 788">このような状況は床版の耐荷力に重大な影響があると考えられるので、直ちに調査および対策を講じる必要がある。</p>

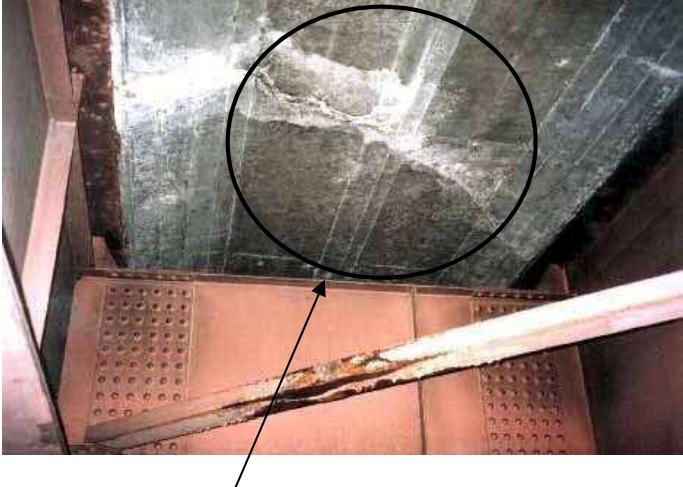
<div data-bbox="330 1405 815 1439" style="border: 1px solid black; padding: 5px;">床版ひびわれ、遊離石灰が目視できる</div>	<p data-bbox="1144 866 1294 900">損傷の概要</p> <p data-bbox="1044 911 1402 1125">床版下面に遊離石灰を伴う床版ひびわれが見られる。ひびわれは床版を貫通しているため、路面から雨水が浸透し、遊離石灰が流出していると考えられる。</p>

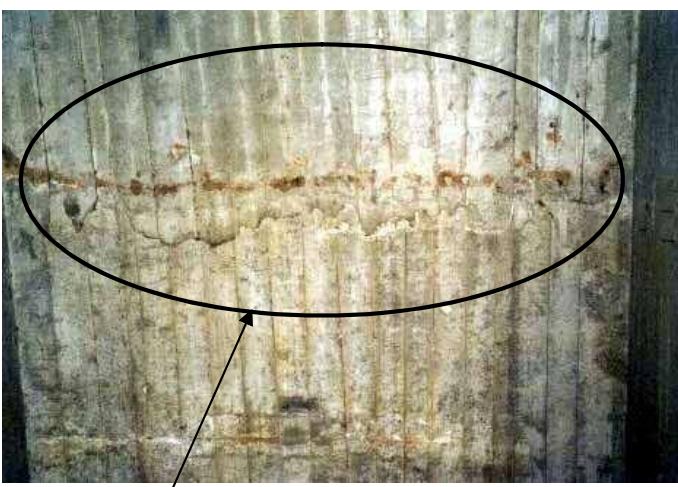
<div data-bbox="271 2016 895 2052" style="border: 1px solid black; padding: 5px;">鉆汁を伴う床版ひびわれ、遊離石灰が目視できる</div>	<p data-bbox="1144 1495 1294 1529">損傷の概要</p> <p data-bbox="1044 1540 1402 1776">床版下面に鉆汁を伴う床版ひびわれと遊離石灰が見られる。施工目地での付着が不完全で、路面からの雨水が浸透し、鉄筋が腐食している可能性が高い。</p>

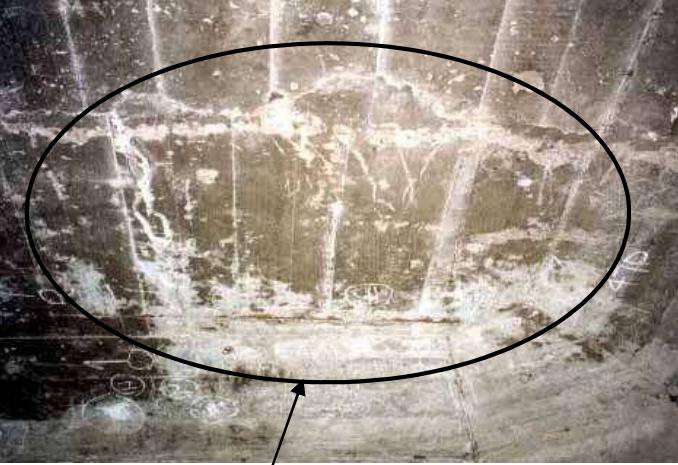
<p>損傷の概要</p> <p>床版下面に遊離石灰を伴う床版ひびわれが見られる。ひびわれは床版を貫通しているため、路面から雨水が浸透し、遊離石灰が流出していると考えられる。</p>

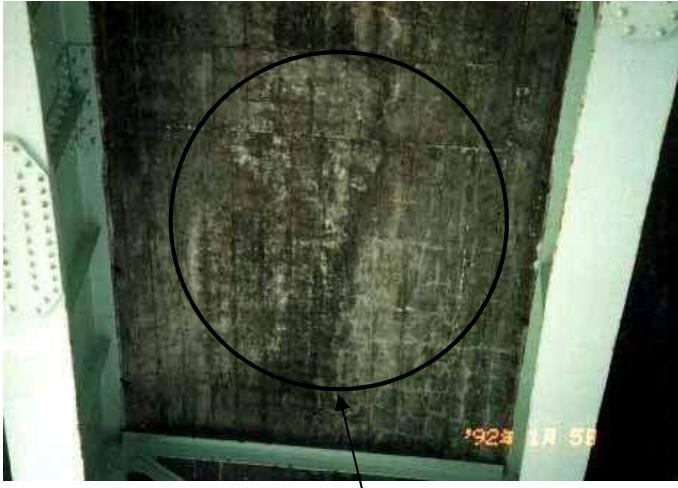
<p>損傷の概要</p> <p>床版下面に遊離石灰を伴う床版ひびわれが見られる。ひびわれは床版を貫通しているため、路面から雨水が浸透し、遊離石灰が流出していると考えられる。</p>	
		<p>損傷の概要</p>

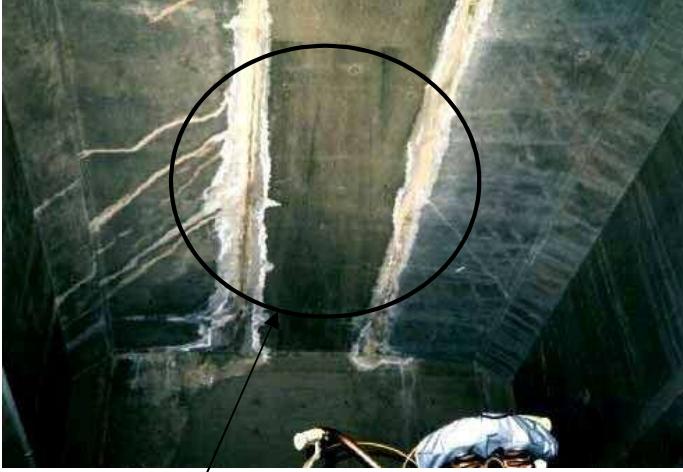
<p>損傷の概要</p> <p>PC 主桁の場所打ち目地部に遊離石灰が見られる。路面からの雨水の浸透が原因と考えられ、写真のように鉄汁を伴うものは鉄筋および横締め PC 鋼材が腐食している可能性が高い。また、石灰分がつらら状に結晶している場合もあり、落下する前に叩き落とすことが必要である。</p>	
<p>遊離石灰が目視できる</p>

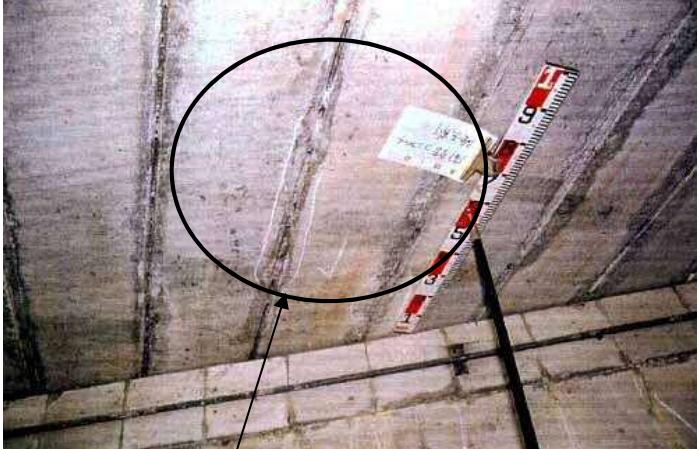
<p>損傷の概要</p> <p>プレテンション桁の間詰め部に遊離石灰が見られる。路面からの雨水の浸透が原因と考えられる。</p>
<p>遊離石灰が目視できる</p>		<p>損傷の概要</p>
