②④ 土砂詰り

②⑤ 沈下・移動・傾斜

②⑥ 洗 掘

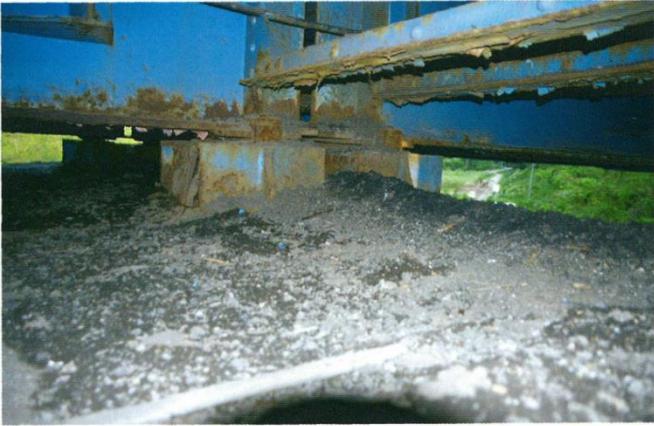
写真番号	②④-1	損傷の種類	②④ 土砂詰り	
部 材 名	支承本体	損 傷 程 度	e	
他の損傷との関係 ①腐食 ⑩支承の機能障害

メモ 伸縮装置からの土砂が支承周辺に堆積している。				
写真番号	②④-2	損傷の種類	②④ 土砂詰り	
部 材 名	支承本体	損 傷 程 度	e	
他の損傷との関係 ①腐食 ⑩支承の機能障害

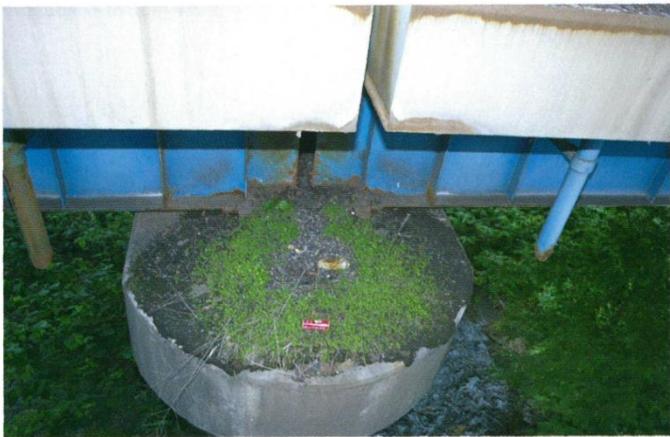
メモ 伸縮装置からの土砂が支承周辺に堆積している。				
写真番号	②④-3	損傷の種類	②④ 土砂詰り	
部 材 名	排水ます	損 傷 程 度	e	
他の損傷との関係 ⑩漏水・滞水

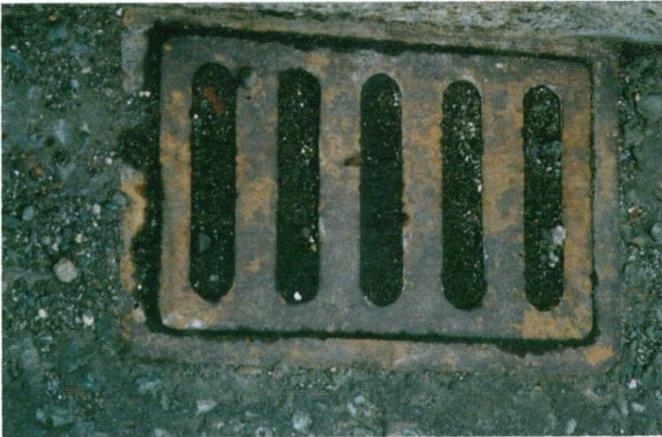
メモ 排水ますが土砂により目詰まりしている。

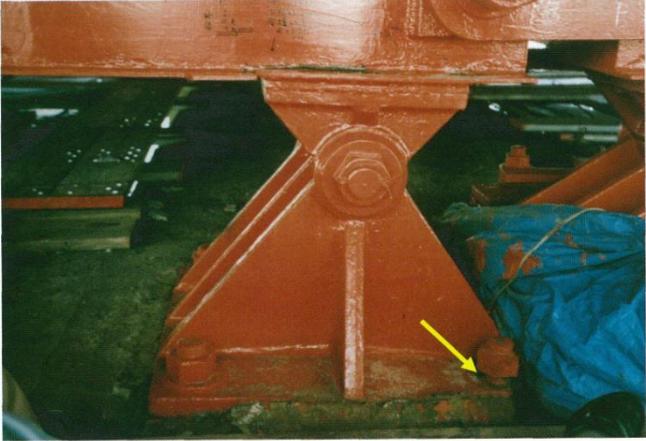
写真番号	②⑤-1	損傷の種類	②⑤ 沈下・移動・傾斜
部材名	支承本体	損傷程度	e
他の損傷との関係 ②亀裂(主桁) ③ゆるみ・脱落 ⑩⑩⑩支承の機能障害

メモ 沓座モルタル圧壊により支承本体が不同沈下を起している。 主桁との接合部に亀裂が生じている。			
写真番号	②⑤-2	損傷の種類	②⑤ 沈下・移動・傾斜
部材名	支承本体	損傷程度	e
他の損傷との関係 ⑩⑩⑩支承の機能障害 ②⑤ 沈下・移動・傾斜(基礎)

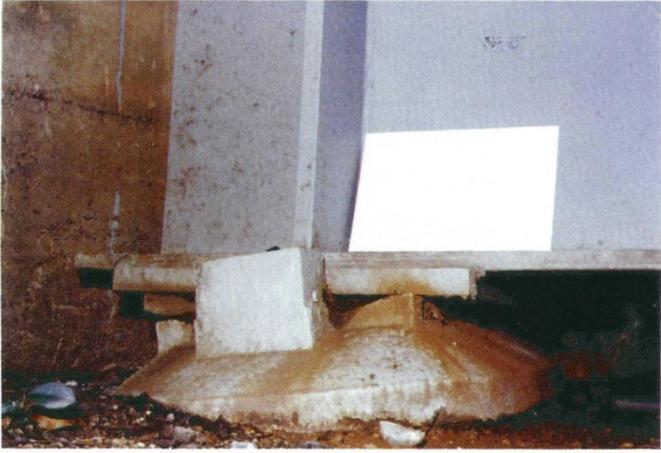
メモ 支承が傾斜している。			
写真番号	②⑤-3	損傷の種類	②⑤ 沈下・移動・傾斜
部材名	基礎	損傷程度	e
他の損傷との関係 ⑬遊間の異常 ⑭路面の凹凸 ⑩⑩⑩支承の機能障害

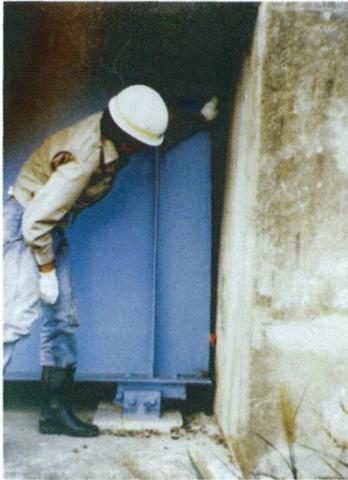
メモ 橋台が移動・傾斜している。

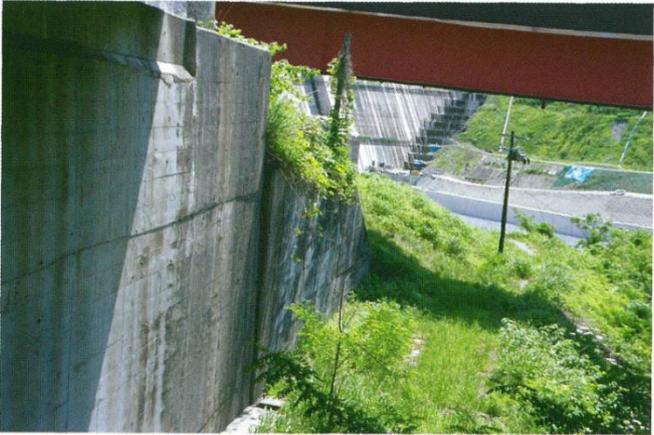
写真番号	㉔-4	損傷の種類	㉔沈下・移動・傾斜	
部材名	袖擁壁	損傷程度	e	
他の損傷との関係

メモ 袖擁壁が前面に傾斜している。				
写真番号	㉔-5	損傷の種類	㉔沈下・移動・傾斜	
部材名	袖擁壁	損傷程度	e	
他の損傷との関係

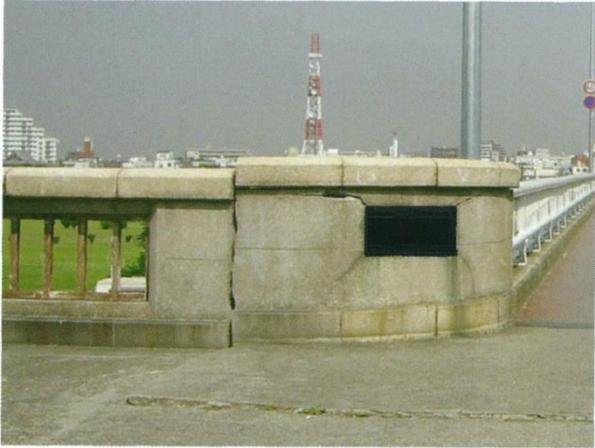
メモ 袖擁壁が沈下している。				
写真番号	㉔-6	損傷の種類	㉔沈下・移動・傾斜	
部材名	基礎	損傷程度	e	
他の損傷との関係 ㉔洗掘

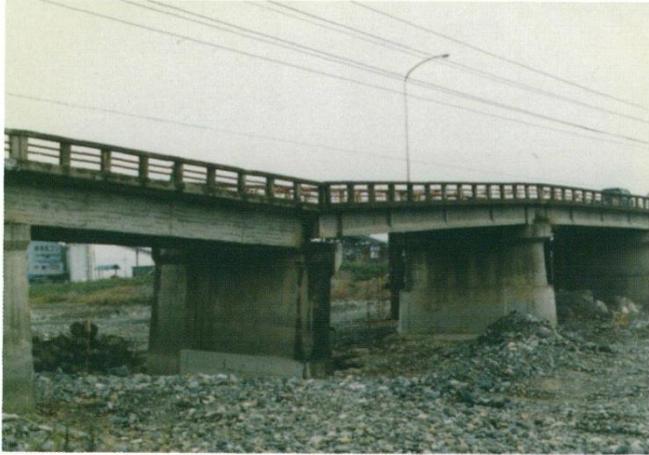
メモ 基礎が沈下・傾斜している。

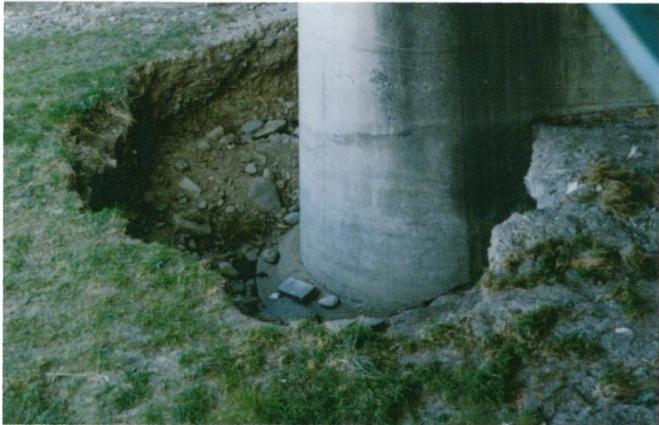
写真番号	②⑥-1	損傷の種類	②⑥ 洗 掘	
部 材 名	基 礎	損 傷 程 度	c	
他の損傷との関係

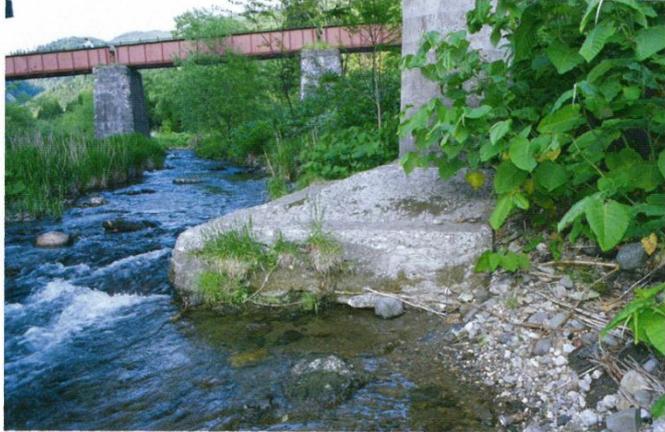
メモ				
写真番号	②⑥-2	損傷の種類	②⑥ 洗 掘	
部 材 名	基 礎	損 傷 程 度	e	
他の損傷との関係

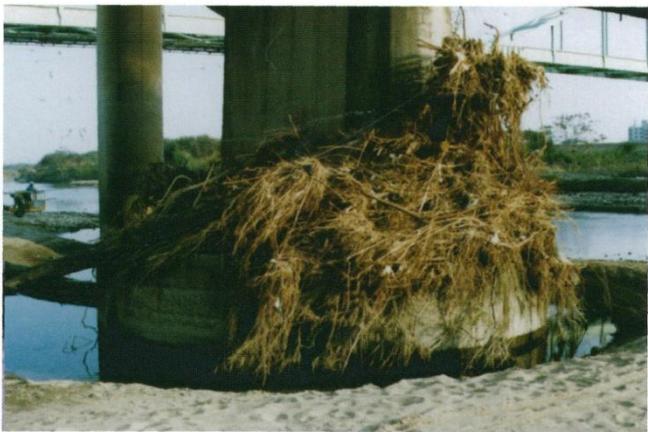
メモ				
写真番号	②⑥-3	損傷の種類	②⑥ 洗 掘	
部 材 名	基 礎	損 傷 程 度	e	
他の損傷との関係
