付録 4

損傷概要及び損傷事例写真集

2. 鋼部材の損傷

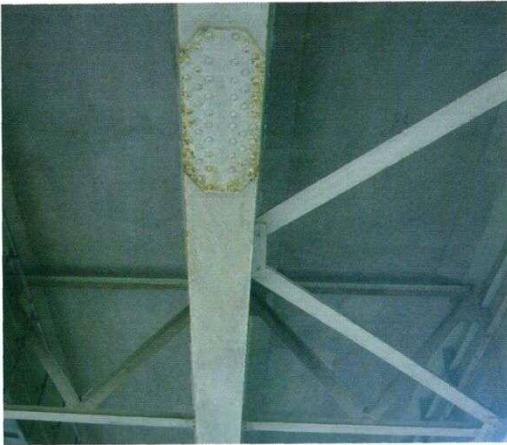
写真番号	①-1	損傷の種類	① 腐食	損傷の深さ:小
部材名	主桁	損傷程度	b	損傷の面積:小
他の損傷との関係 ⑤防食機能の劣化

メモ 添接部周辺に錆が発生しているが、拡がりは局部的である。著しい板厚減少は認められない。				
写真番号	①-2	損傷の種類	① 腐食	損傷の深さ:小
部材名	下横構	損傷程度	b	損傷の面積:小
他の損傷との関係 ⑤防食機能の劣化

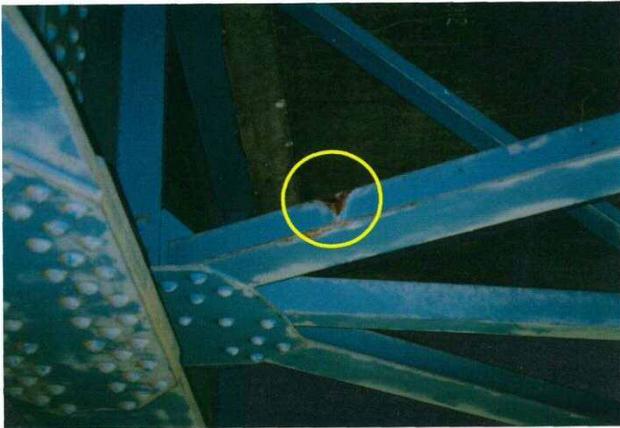
メモ 局部的に錆が発生している。著しい板厚減少は認められない。				
写真番号	①-3	損傷の種類	① 腐食	損傷の深さ:小
部材名	主桁	損傷程度	c	損傷の面積:大
他の損傷との関係 ⑤防食機能の劣化

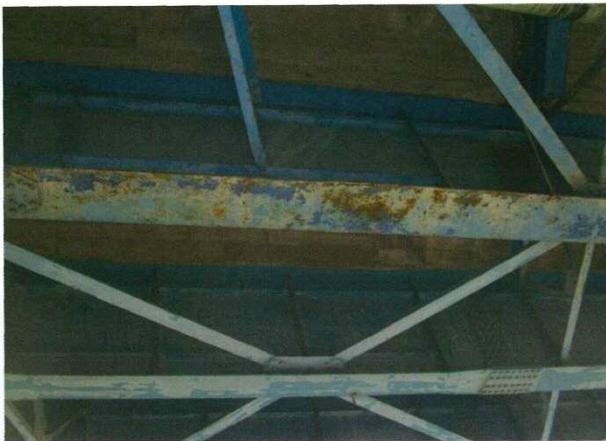
メモ 主桁全体に拡がりのある発錆箇所が複数ある。著しい板厚減少は視認できない。

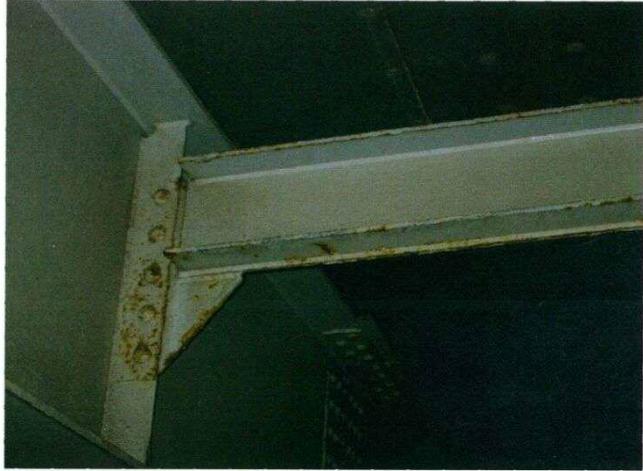
写真番号	①-4	損傷の種類	① 腐食	損傷の深さ:小
部材名	横桁	損傷程度	c	損傷の面積:大
他の損傷との関係 ⑤防食機能の劣化

メモ 横桁全体に拡がり のある発錆箇所が 複数ある。 著しい板厚減少は 視認できない。				
写真番号	①-5	損傷の種類	① 腐食	損傷の深さ:小
部材名	支承本体	損傷程度	c	損傷の面積:大
他の損傷との関係 ⑤防食機能の劣化

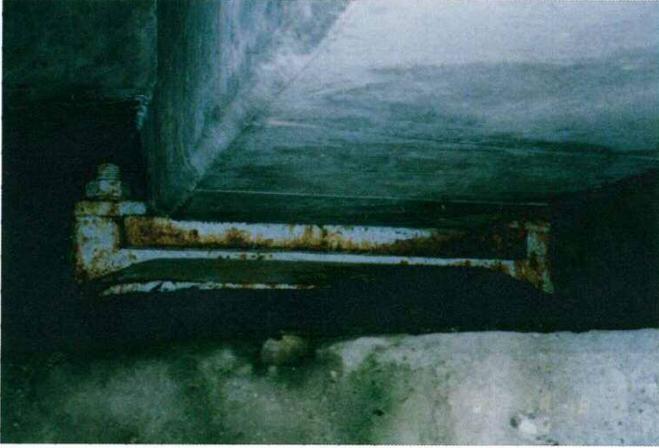
メモ 支承表面全体に発 錆している。 著しい板厚減少は 視認できない。				
写真番号	①-6	損傷の種類	① 腐食	損傷の深さ:大
部材名	主桁	損傷程度	d	損傷の面積:小
他の損傷との関係 ⑤防食機能の劣化

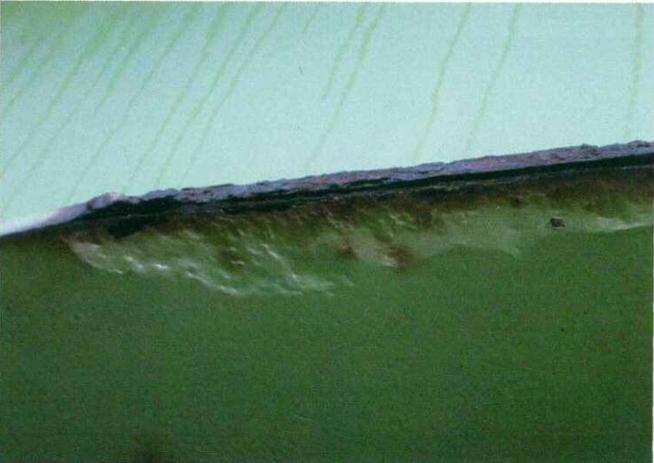
メモ 下フランジ縁端部 に膨張を伴う錆が 発生している。 明らかな板厚減少 が視認できるが局 部的である。

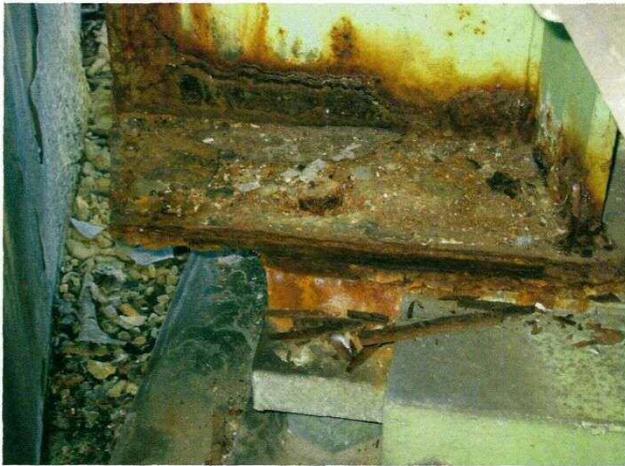
写真番号	①-7	損傷の種類	① 腐食	損傷の深さ:大
部材名	主桁	損傷程度	d	損傷の面積:小
他の損傷との関係 ⑤防食機能の劣化

メモ 発錆箇所は著しく膨張し層状を呈しており、明らかな板厚減少が視認できる。 主桁端部だけの局所的な発錆である。				
写真番号	①-8	損傷の種類	① 腐食	損傷の深さ:大
部材名	主桁	損傷程度	e	損傷の面積:大
他の損傷との関係 ⑤防食機能の劣化

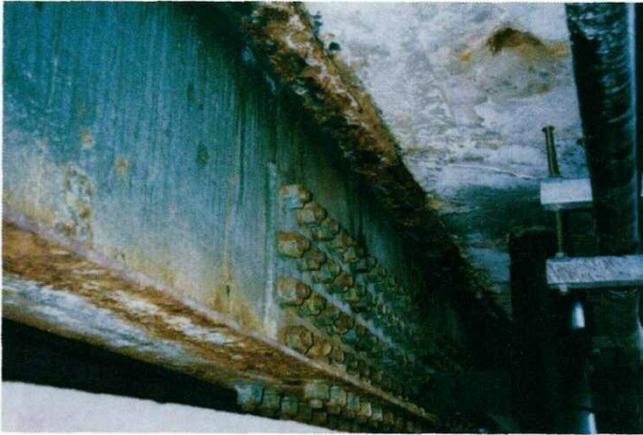
メモ 主桁全体に著しい膨張を伴う錆が発生している。 明らかな板厚減少が視認できる。				
写真番号	①-9	損傷の種類	① 腐食	損傷の深さ:大
部材名	主桁	損傷程度	e	損傷の面積:大
他の損傷との関係 ⑤防食機能の劣化

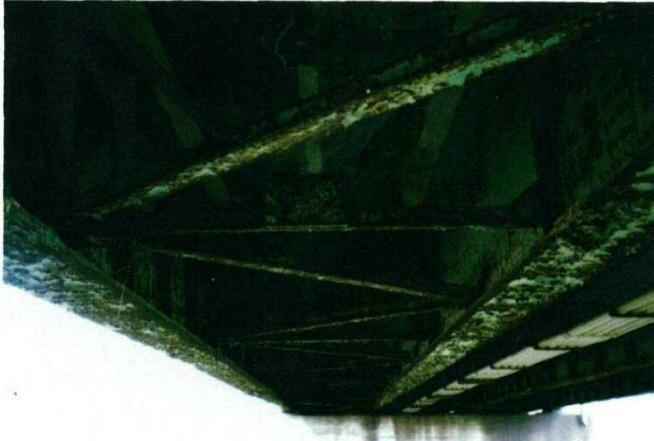
メモ 主桁全体に著しい膨張を伴う錆が発生している。 明らかな板厚減少が視認できる。

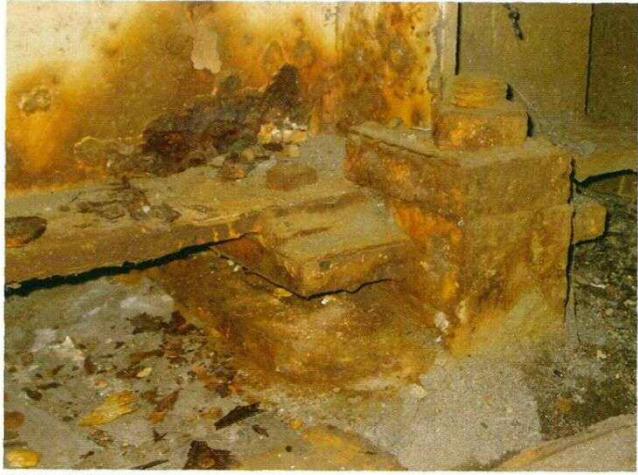
写真番号	①-10	損傷の種類	① 腐食	損傷の深さ:大
部材名	支承本体	損傷程度	e	損傷の面積:大
<p>他の損傷との関係 ⑤防食機能の劣化 ⑩支承の機能障害</p>

<p>メモ 支承全体に発錆している。錆は著しく膨張し層状を呈しており、明らかな断面減少が視認できる。</p>				
写真番号	①-11	損傷の種類	① 腐食	損傷の深さ:大
部材名	支承本体	損傷程度	e	損傷の面積:大
<p>他の損傷との関係 ⑩支承の機能障害</p>

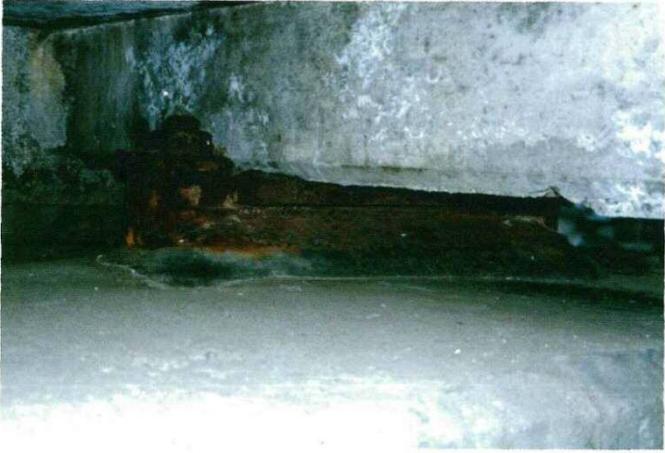
<p>メモ 支承全体に発錆している。錆は著しく膨張し層状を呈しており、明らかな断面減少が視認できる。</p>				
写真番号	①-12	損傷の種類	① 腐食	損傷の深さ:大
部材名	高欄	損傷程度	e	損傷の面積:大
<p>他の損傷との関係 ⑤防食機能の劣化</p>

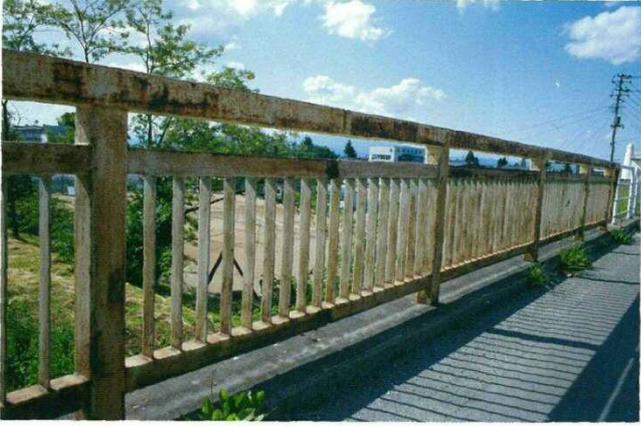
<p>メモ 鋼製高欄全体に著しい膨張を伴う錆が見られる。明らかな板厚減少が視認できる。</p>

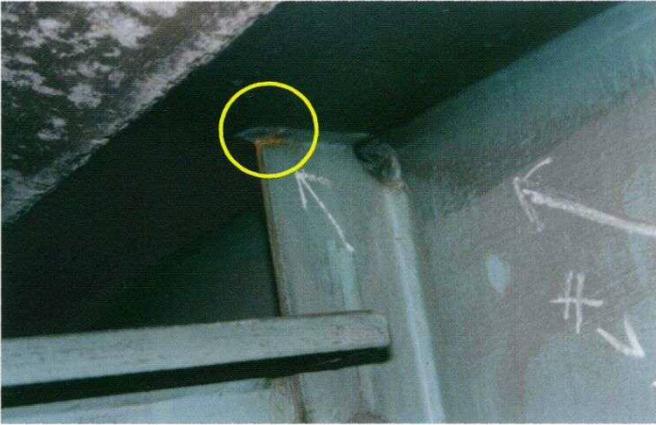
写真番号	②-1	損傷の種類	② 亀裂	
部材名	主桁	損傷程度	c	
他の損傷との関係

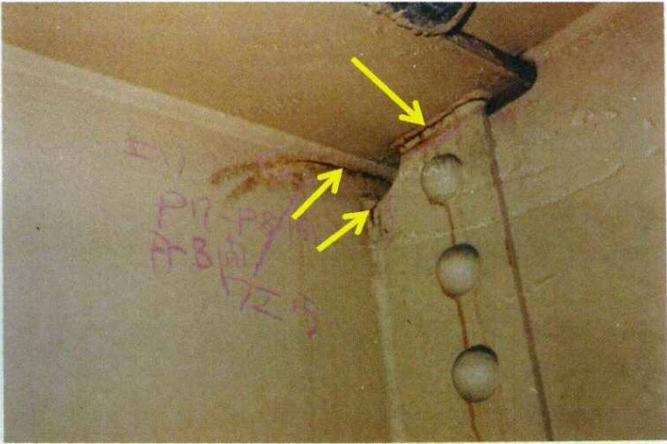
メモ				
写真番号	②-2	損傷の種類	② 亀裂	
部材名	主桁	損傷程度	e	
他の損傷との関係

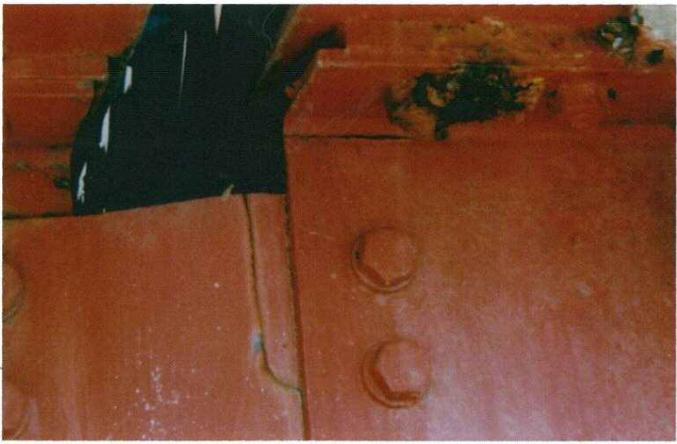
メモ				
写真番号	②-3	損傷の種類	② 亀裂	
部材名	主桁	損傷程度	e	
他の損傷との関係

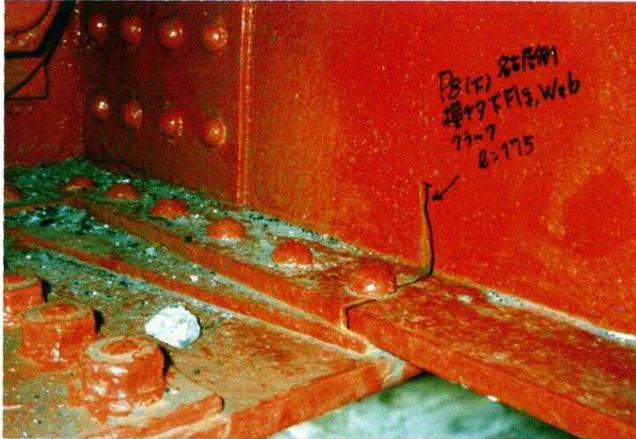
写真番号	②-4	損傷の種類	② 亀裂	
部材名	横桁	損傷程度	e	
他の損傷との関係

メモ				
メモ	端横桁下フランジに線状の亀裂が生じている(黒のマーキング)。			
写真番号	②-5	損傷の種類	② 亀裂	
部材名	主桁	損傷程度	e	
他の損傷との関係

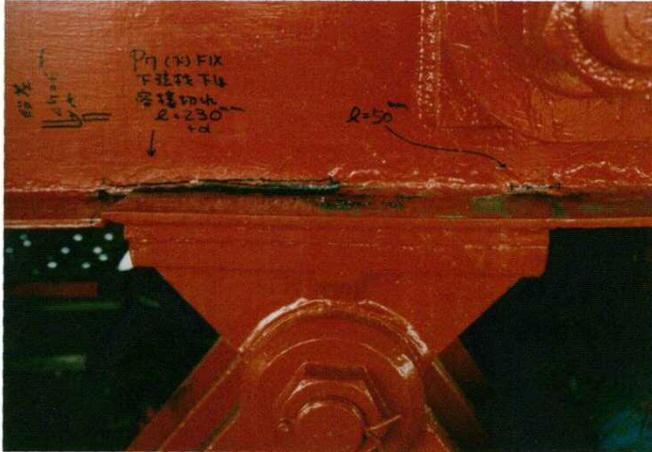
メモ				
メモ	ソールプレート溶接部に発生した亀裂が主桁に進展している(黒のマーキング)。			
他の損傷との関係	①⑥ 支承の機能障害 ②⑤ 沈下・移動・傾斜			
写真番号	②-6	損傷の種類	② 亀裂	
部材名	主桁	損傷程度	e	
他の損傷との関係

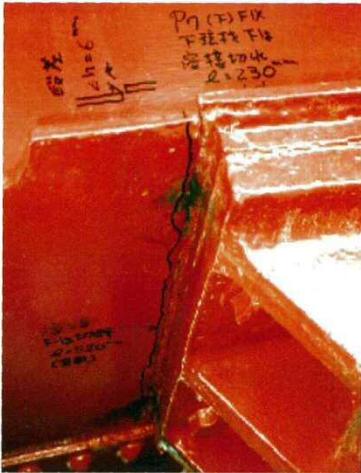
メモ				
メモ	ソールプレート溶接部に亀裂が生じている(黒のマーキング)。 写真番号②-5の左下から撮影。

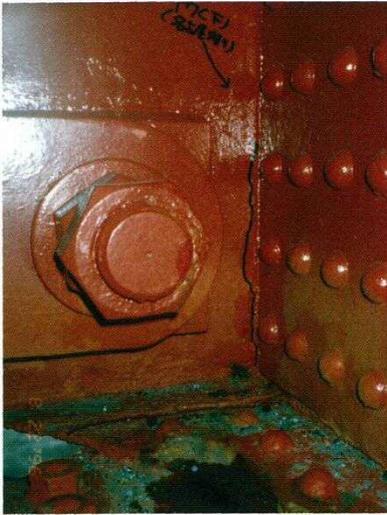
写真番号	②-7	損傷の種類	② 亀裂	
部材名	落橋防止システム	損傷程度	e	
他の損傷との関係 ⑬遊間の異常

メモ 落橋防止装置の連結プレート部に線状の亀裂が生じている(黒のマーキング)。				
写真番号	②-8	損傷の種類	② 亀裂	
部材名	支承本体	損傷程度	e	
他の損傷との関係 ⑯支承の機能障害

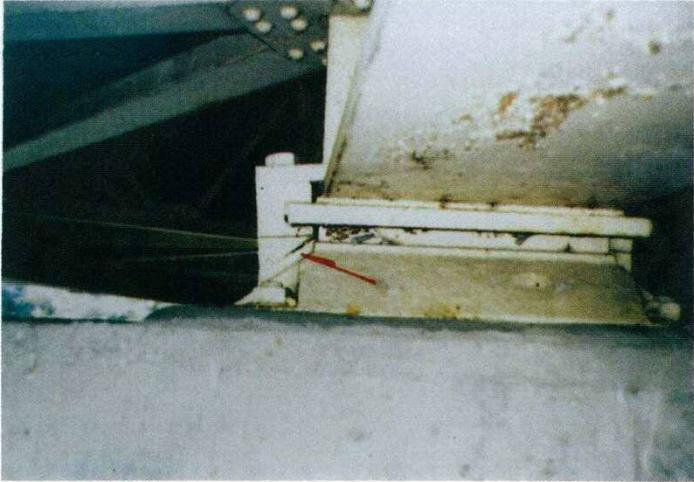
メモ サイドブロックの付け根に亀裂が生じている。

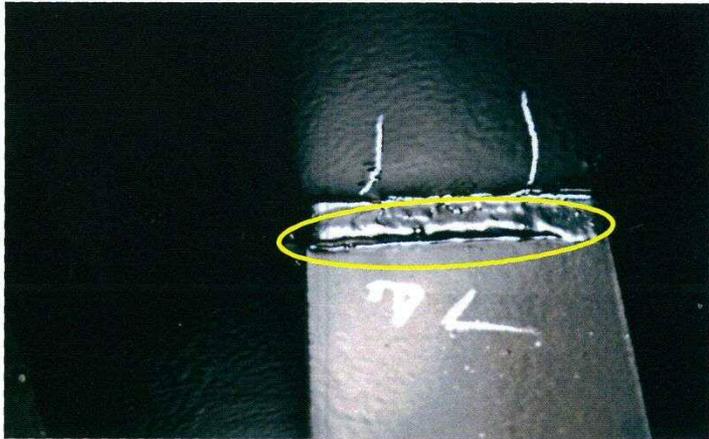
写真番号	②-9	損傷の種類	② 亀裂	
部材名	主桁	損傷程度	e	
他の損傷との関係

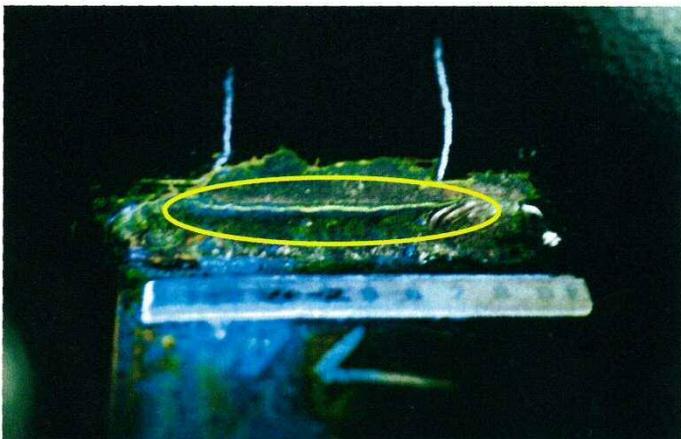
メモ				
写真番号	②-10	損傷の種類	② 亀裂	
部材名	主桁	損傷程度	e	
他の損傷との関係

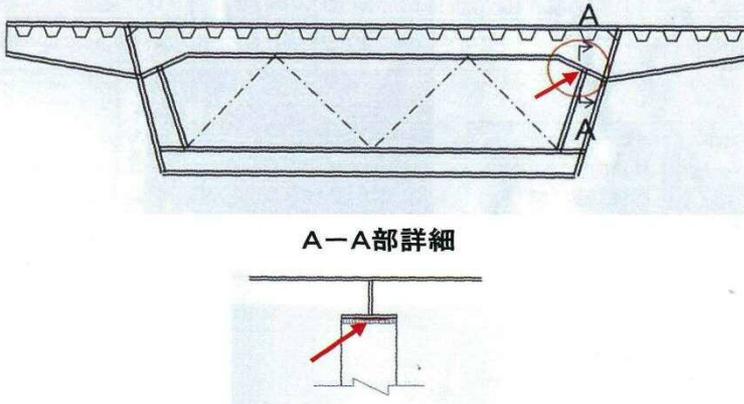
<p>A-A部詳細</p>				
参考図 鋼床版横リブの下フランジと垂直補剛材溶接接合部の亀裂
