③ ゆるみ・脱落

④ 破 断

⑤ 防食機能の劣化

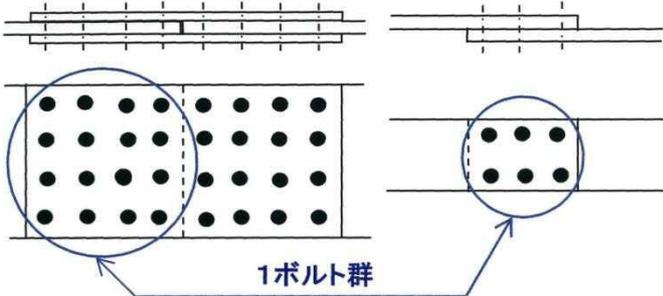
写真番号	③-1	損傷の種類	③ ゆるみ・脱落
部材名		損傷程度

F10T の表示	<p>道示(平成14年)Ⅱ鋼橋編 図一解 6.3.7 リベット:複せん断 リベット:単せん断 高力ボルト:2面摩擦 高力ボルト:1面摩擦</p>

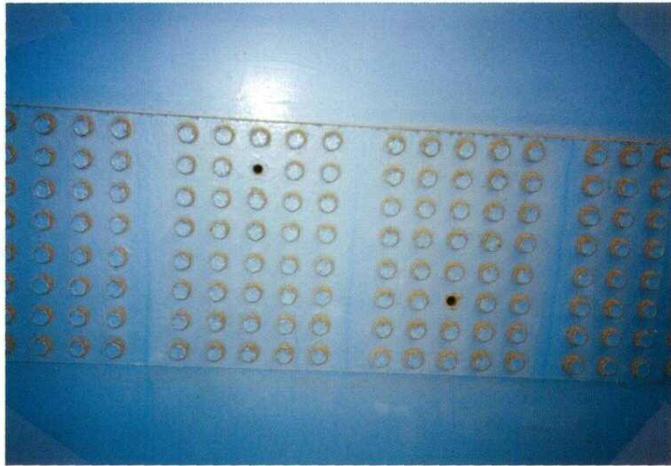
<p>1ボルト群</p>		
メモ ボルト群の説明。			
写真番号	③-2	損傷の種類	③ ゆるみ・脱落
部材名	橋脚梁部	損傷程度	c
他の損傷との関係			
メモ 高力ボルトが脱落しているが、数が少ない(5%未満)。

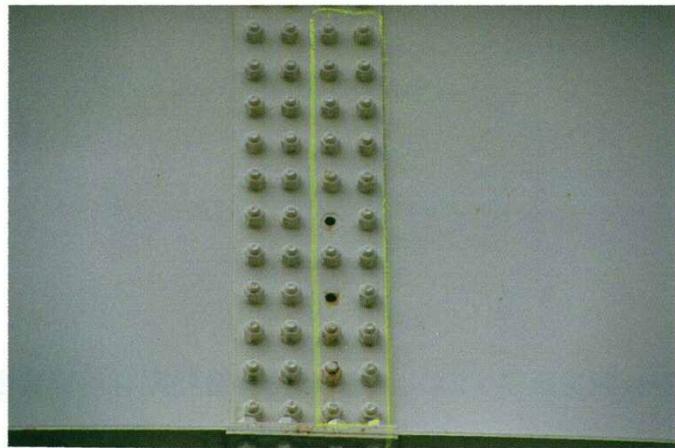
写真番号	③-3	損傷の種類	③ ゆるみ・脱落
部材名	主桁	損傷程度	c
他の損傷との関係			
メモ 主桁腹板の高力ボルトが脱落している。写真は桁高の半分を撮影しているため、脱落本数は5%未満である。

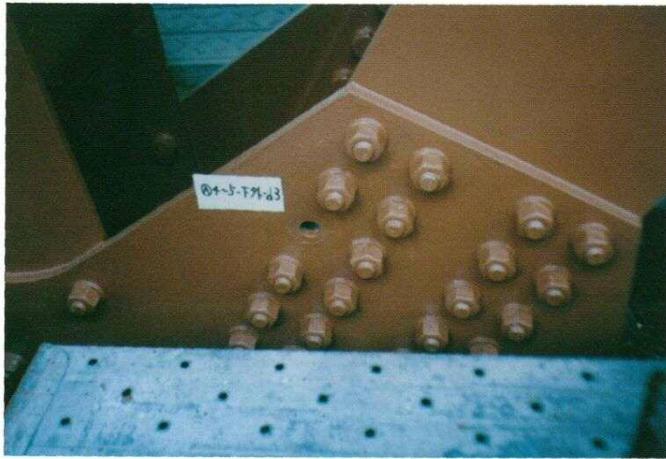
写真番号	③-4	損傷の種類	③ ゆるみ・脱落
部材名	主構トラス	損傷程度	c
他の損傷との関係

メモ			
メモ	トラス格点部の高力ボルトが脱落しているが、数は少ない(5%未満)。		
写真番号	③-5	損傷の種類	③ ゆるみ・脱落
部材名	主構トラス	損傷程度	e
他の損傷との関係

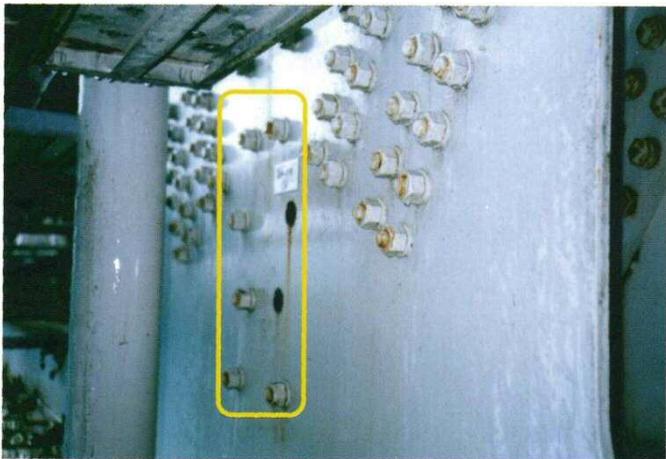
メモ			
メモ	トラス格点部の高力ボルトが脱落している。本数が多い(5%以上)。		
写真番号	③-6	損傷の種類	③ ゆるみ・脱落
部材名	上横構	損傷程度	e
他の損傷との関係

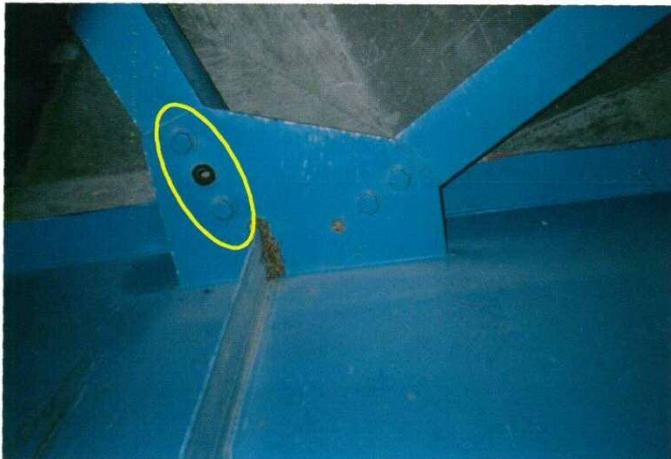
メモ			
メモ	上横構ガセットプレートの高力ボルトが脱落している。本数が多い(5%以上)。

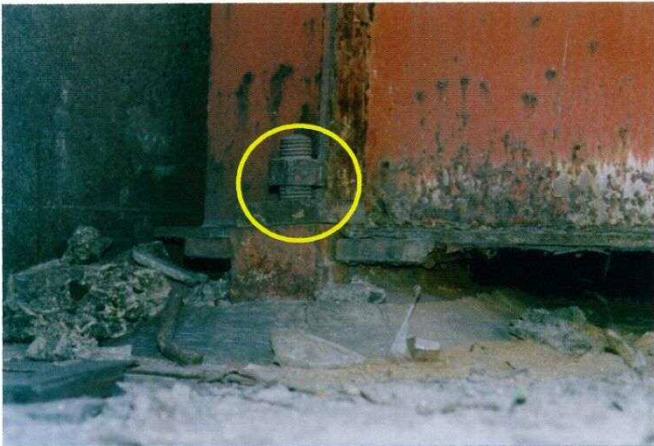
写真番号	③-7	損傷の種類	③ ゆるみ・脱落	
部材名	支承アンカーボルト	損傷程度	e	
他の損傷との関係 ①腐食 ⑩支承の機能障害

メモ 支承アンカーボルトのナットにゆるみが生じている。				
写真番号	③-8	損傷の種類	③ ゆるみ・脱落	
部材名	支承アンカーボルト	損傷程度	e	
他の損傷との関係 ⑩支承の機能障害

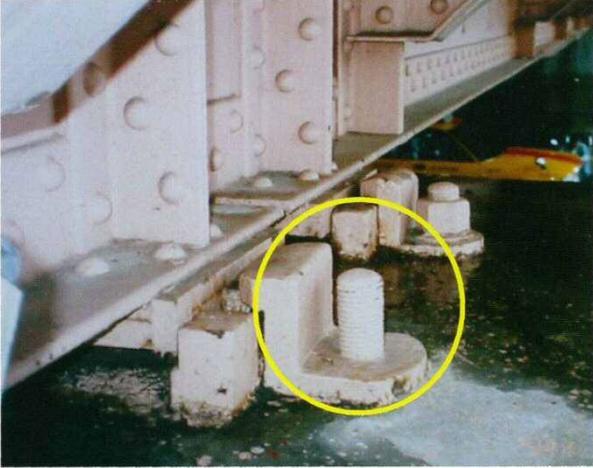
メモ 支承アンカーボルトのナットが脱落している。その状態で塗装されている。				
写真番号	③-9	損傷の種類	③ ゆるみ・脱落	
部材名	支承本体	損傷程度	e	
他の損傷との関係

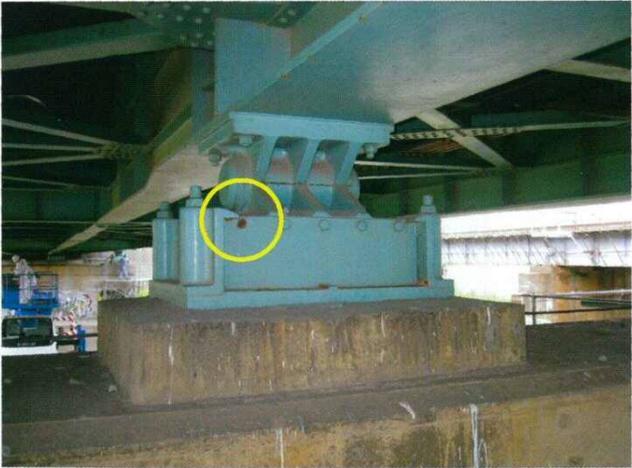
メモ ピン・ローラー支承のカバープレートの取付ボルトが脱落している(5%以上)。

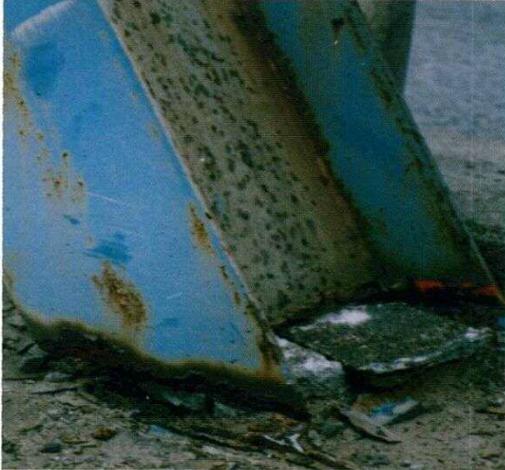
写真番号	④-1	損傷の種類	④ 破断	
部材名	主構トラス	損傷程度	e	
他の損傷との関係 ①腐食

メモ トラス橋斜材の床版コンクリート埋込部に破断が生じている。				
写真番号	④-2	損傷の種類	④ 破断	
部材名	主構トラス	損傷程度	e	
他の損傷との関係

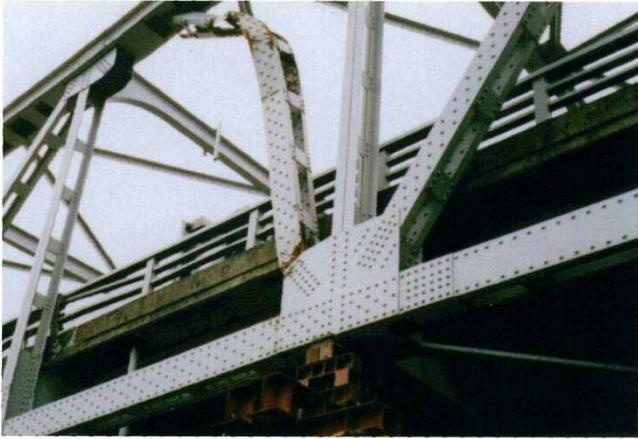
メモ トラス橋の斜材が車の衝突により破断している。				
写真番号	④-3	損傷の種類	④ 破断	
部材名	対傾構	損傷程度	e	
他の損傷との関係

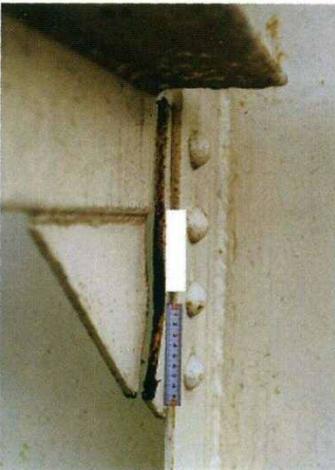
メモ 対傾構がセットプレートが破断している。

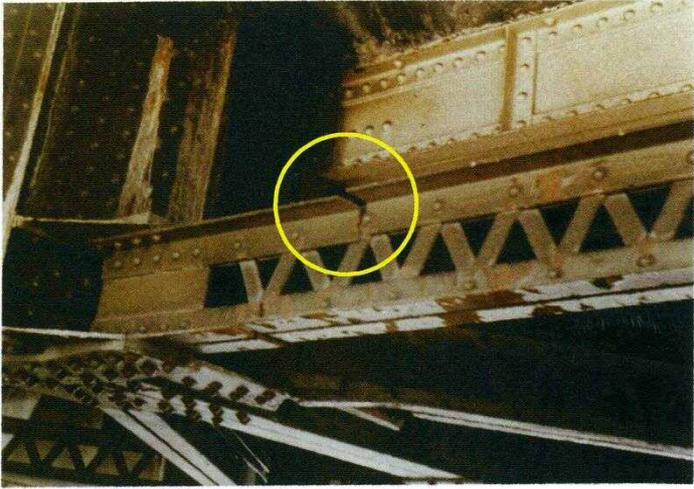
写真番号	④-4	損傷の種類	④ 破断	
部材名	下横構	損傷程度	e	
他の損傷との関係

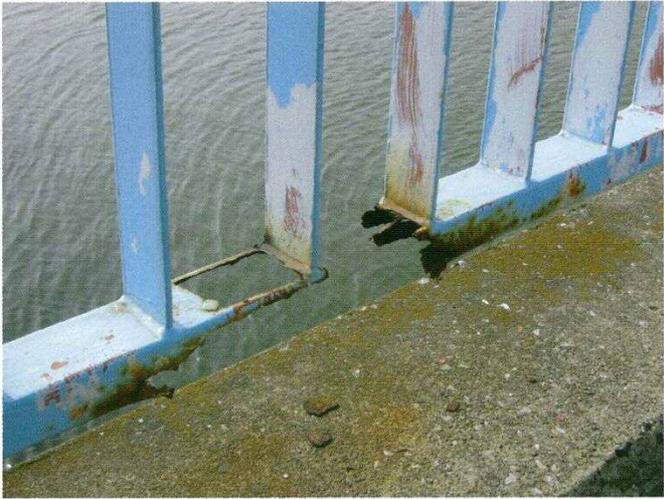
メモ				
写真番号	④-5	損傷の種類	④ 破断	
部材名	高欄	損傷程度	e	
他の損傷との関係

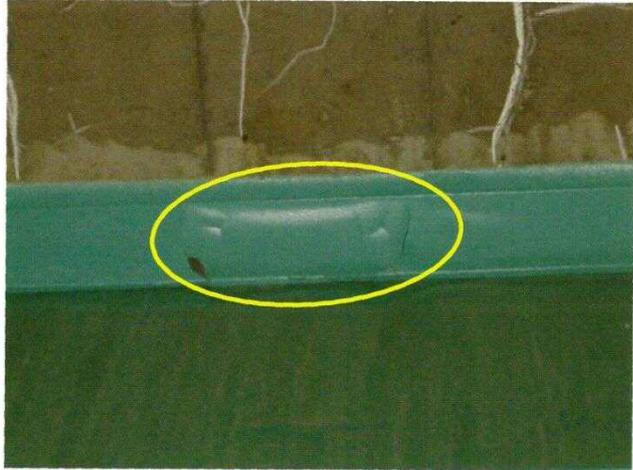
写真番号	⑤-1	損傷の種類	⑤防食機能の劣化	分類1:塗装
部材名	縦桁	損傷程度	c	
他の損傷との関係

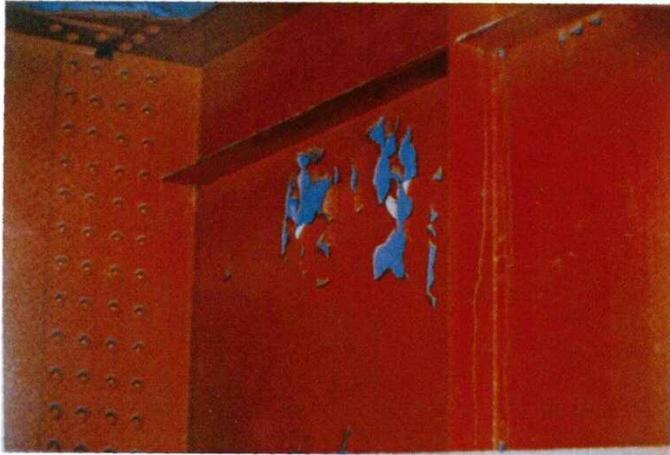
メモ				
写真番号	⑤-2	損傷の種類	⑤防食機能の劣化	分類1:塗装
部材名	主桁	損傷程度	d	
他の損傷との関係

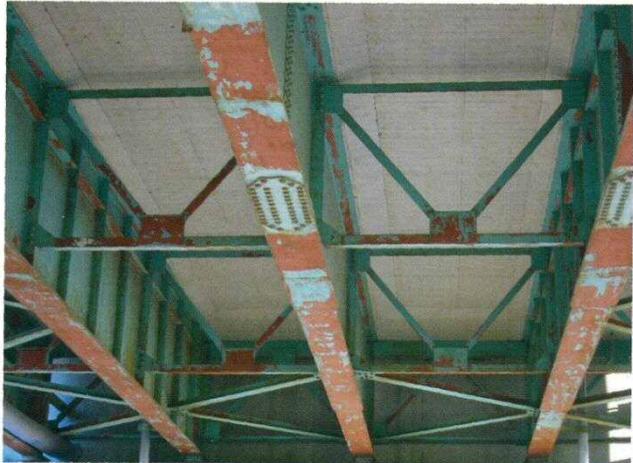
メモ				
写真番号	⑤-3	損傷の種類	⑤防食機能の劣化	分類1:塗装
部材名	主桁	損傷程度	e	
他の損傷との関係

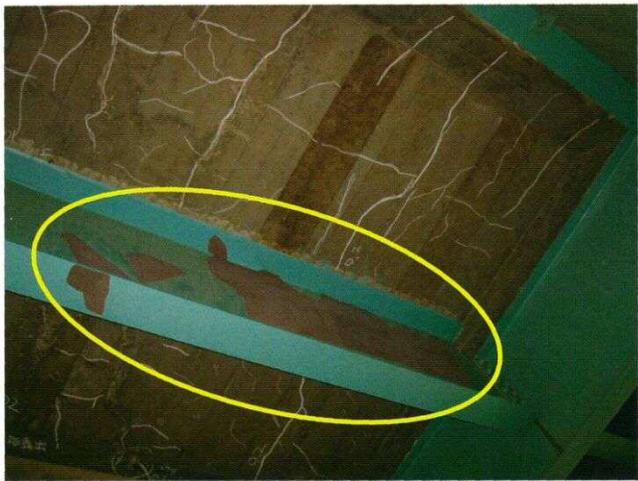
写真番号	⑤-4	損傷の種類	⑤防食機能の劣化	分類1:塗装
部材名	縦桁	損傷程度	e	
他の損傷との関係

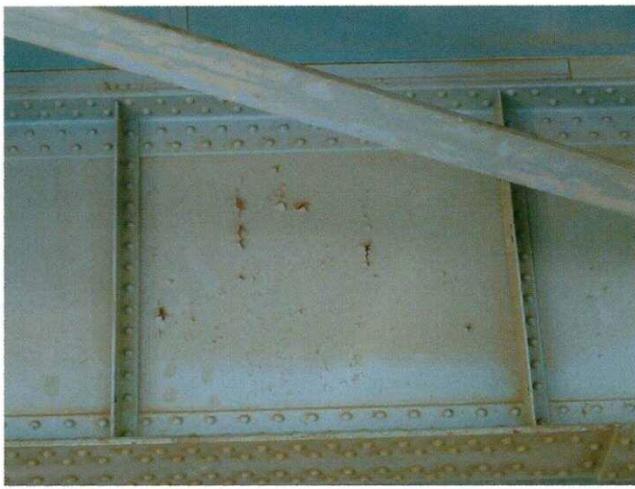
メモ				
写真番号	⑤-5	損傷の種類	⑤防食機能の劣化	分類1:塗装
部材名	主桁	損傷程度	e	
他の損傷との関係

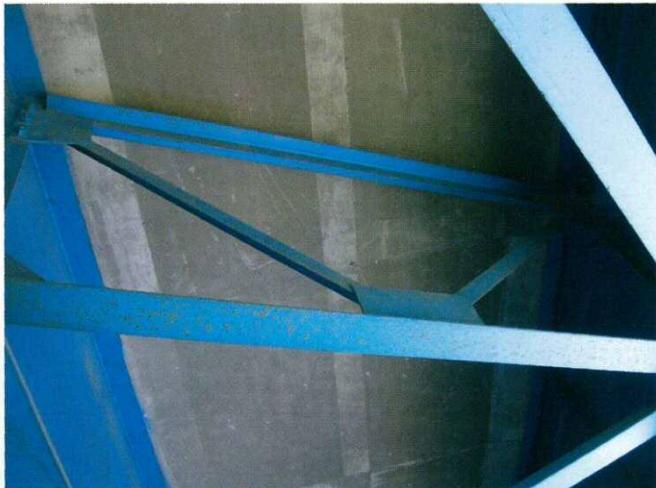
メモ				
写真番号	⑤-6	損傷の種類	⑤防食機能の劣化	分類1:塗装
部材名	対傾構	損傷程度	e	
他の損傷との関係
