付録－6

損傷度判定及び対策検討の目安

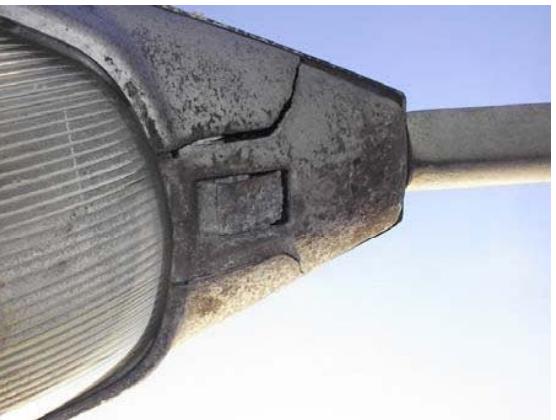
損傷 判定 区分	き裂	部位	灯具及び灯具取付部
e

状況	灯具に、き裂が確認される。
		要因	振動によるものと考えられる。
		措置の目安	灯具を交換する必要がある。
		備考	
c		状況	
		要因	
		措置の目安	
		備考	
a

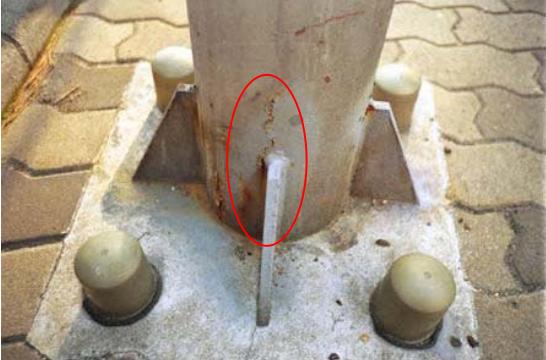
損傷 判定 区分	き裂	部位	柱脚部（リブ取付溶接部）
e

状況	リブ取付溶接部に、き裂（写真では塗膜の割れ）が視認された。
		要因	振動によるものと考えられる。
		措置の目安	早急に補修又は更新する必要がある。
		備考	
c		状況	
		要因	
		措置の目安	
		備考	
a

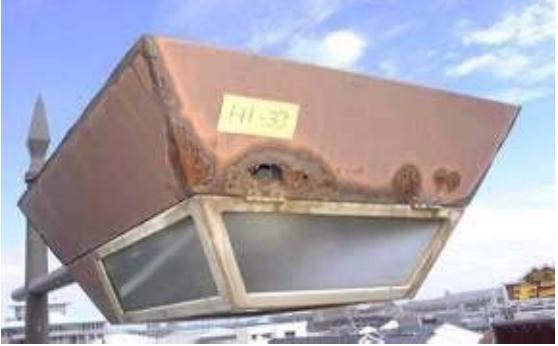
損傷 判定 区分	腐食（防食機能の劣化）	部 位	灯具及び灯具取付部	
e

状 况	断面欠損を伴う腐食が認められた。	
		要 因	経年劣化が要因と考えられる。	
		措置の目安	灯具の更新が必要であると考える。	
		備 考		
c

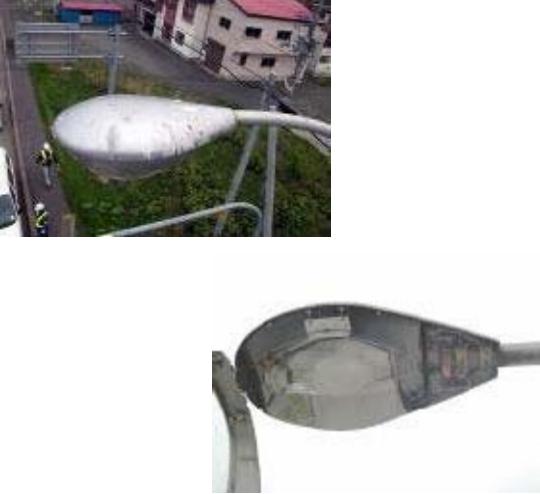
状 况	部分的に錆が発生している。 板厚減少は認められない。	
		要 因	経年劣化によるものと考えられる。	
		措置の目安	板厚減少を伴う腐食に進行する恐れがある場合は、部分的な補修塗りが必要である。	
		備 考		
a

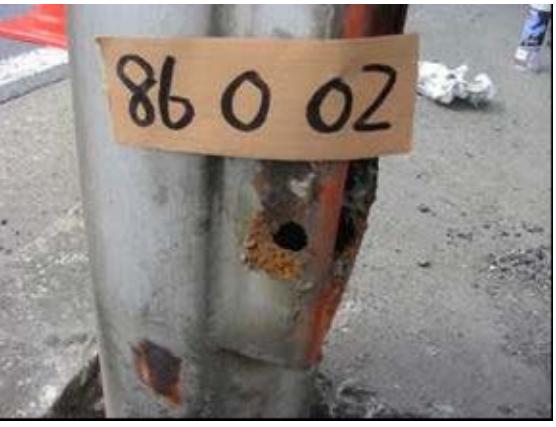
損傷 判定 区分	腐食（防食機能の劣化）	部 位	開口部（電気設備用開口部）	
e

状 況	断面欠損を伴う腐食が視認される。	
		要 因	経年劣化と雨水等の滯水が要因と考えられる。	
		措置の目安	支柱本体の更新が必要と考えられる。	
		備 考		
c

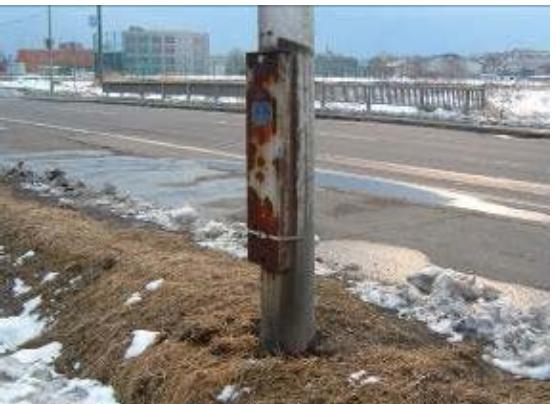
状 況	蓋全体に錆が発生している。板厚減少は認められない。	
		要 因	経年劣化によるものと考えられる。	
		措置の目安	板厚減少を伴う腐食に進行する恐れがある場合は、部分的な補修塗り又は蓋の交換などを行う必要がある。	
		備 考		
a

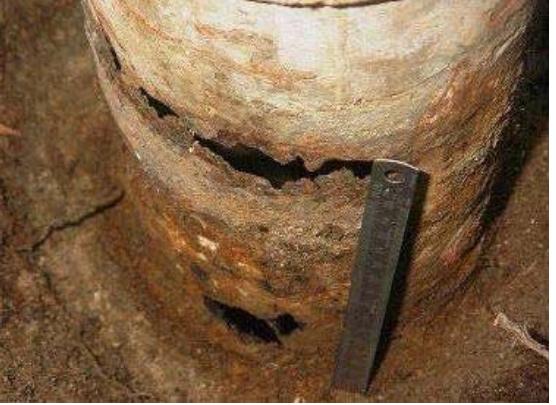
損傷 判定 区分	腐食 (防食機能の劣化)	部 位	柱脚部 (路面境界部)	
e

状 態	路面を掘削したところ、埋設箇所に腐食による断面の貫通が確認された。	
		要 因	支柱と路面との隙間に水が滞水し、腐食を進行させたものと考えられる。	
		措置の目安	早急に更新する必要があると考える。	
		備 考		
c

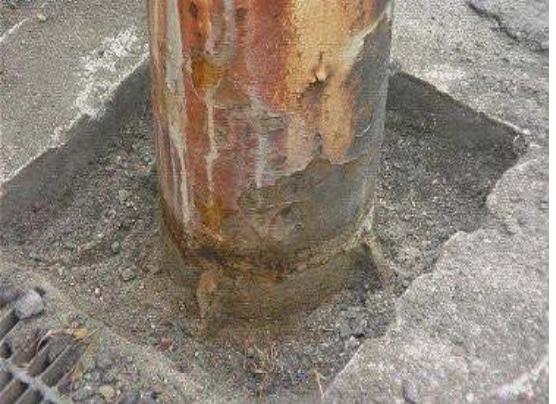
状 態	路面を掘削したところ、埋設箇所に腐食が視認された。なお、板厚調査の結果、残存板厚は管理値を満足している。	
		要 因	支柱と路面との隙間に水が滞水し、腐食を進行させたものと考えられる。	
		措置の目安	塗替を行い腐食の進行を抑制するとともに、必要に応じてコンクリートなどで根巻きし、排水勾配を設ける。	
		備 考		
a

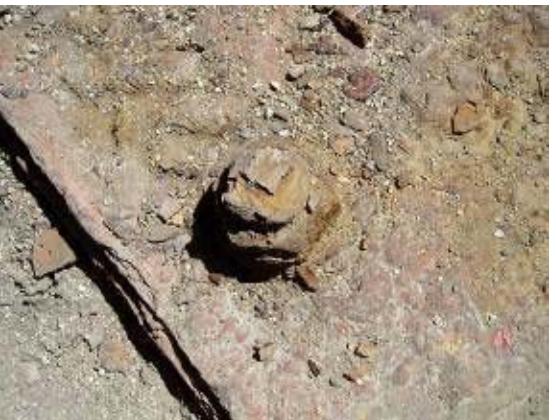
損傷 判定 区分	腐食 (防食機能の劣化)	部 位	柱脚部 (アンカーボルト・ナット)	
e

状 態	全体的に腐食が発生しており、断面減少も著しい。	
		要 因	経年劣化と雨水が要因と考えられる。	
		措置の目安	新規部材に更新する必要があると考える。	
		備 考		
c

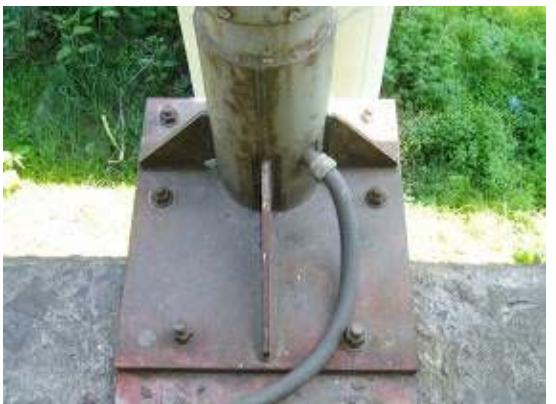
状 態	全体的に錆が発生している。断面減少は認められない。	
		要 因	経年劣化によるものと考えられる。	
		措置の目安	錆の進行を抑制するために、補修塗りが必要である。また、保護キャップの設置も有効であると考えられる。	
		備 考		
a

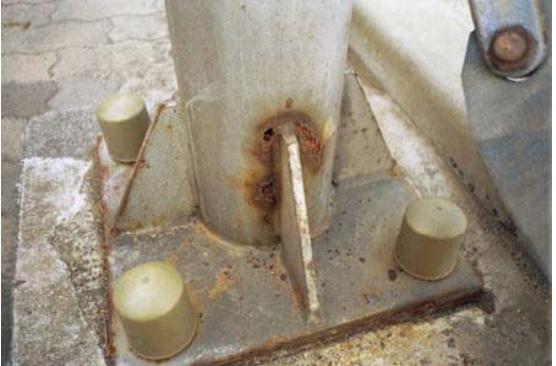
損傷 判定 区分	腐食 (防食機能の劣化)	部 位	柱脚部 (リブ取付溶接部)
e

状 態	腐食による断面の貫通が視認された。
		要 因	エッジ部や溶接部の塗装不備により、腐食が発生し進行したものと考えられる。
		措置の目安	早急に更新する必要があると考えられる。
		備 考	
c

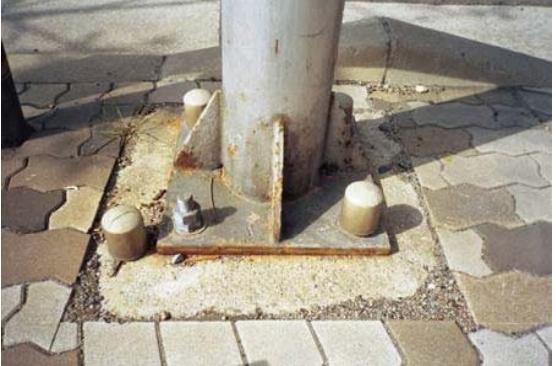
状 態	全体に錆が発生している。断面減少は視認されない。
		要 因	経年劣化や溶接部の塗装不備により、腐食が発生し、進行したものと考えられる。
		措置の目安	錆の進行を抑制するために、補修塗りを行う必要があると考えられる。
		備 考	
a

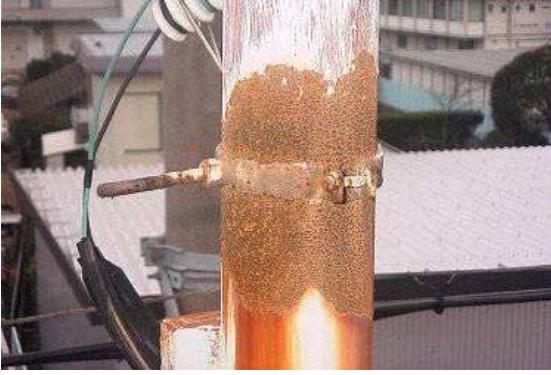
損傷 判定 区分	腐食（異種金属接触腐食）	部 位	支柱本体（取付バンド）
e

状 況	支柱に取り付けられたバンド部に局部的な腐食が生じている。
		要 因	バンドに雨水が滯水し腐食が生じたか、異種金属接触が要因と考えられる。
		措置の目安	部分的な補修塗りを行うか、異種金属接触が原因の場合はバンドの更新が必要と考えられる。
		備 考	
c		状 況	
		要 因	
		措置の目安	
		備 考	
a
