付録-2 変状事例集

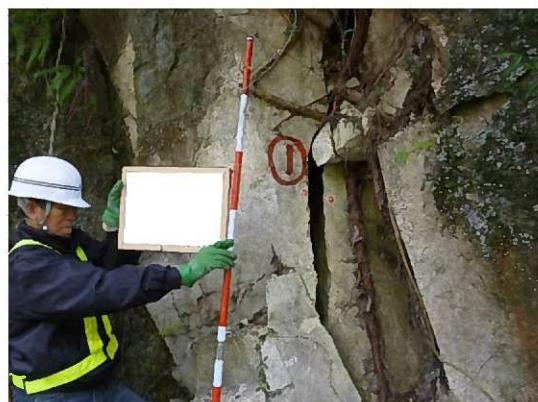
露岩の亀裂

亀裂の変化は浮石化が進行する可能性あり

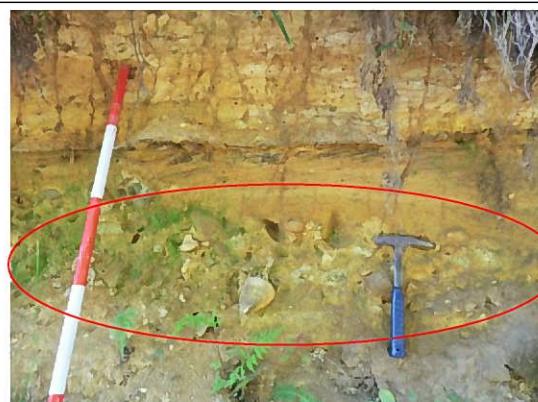
地層内の玉石

露頭の浸食により、混入礫の抜け落ち型落石が生じる可能性あり

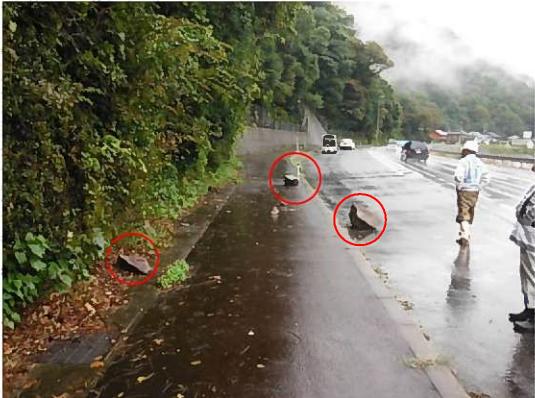
落石

<p>斜面上に不安定岩塊が残存している可能性あり</p>
落石の痕跡

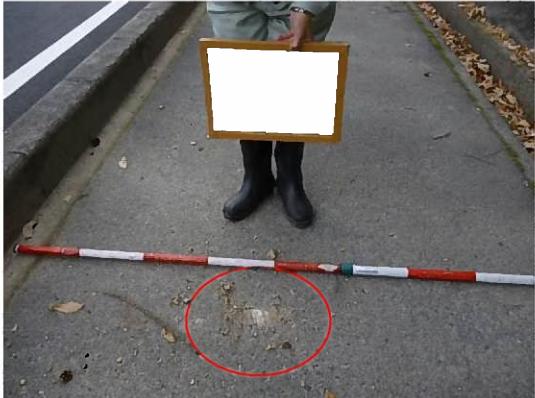
<p>落石経路や落石規模の推定が可能</p>
【注意事項】	落石の発生は、不安定岩塊が落下して斜面は安定したと推測できる反面、落石を生成する落石供給源が斜面上に残存している可能性も考えられる。

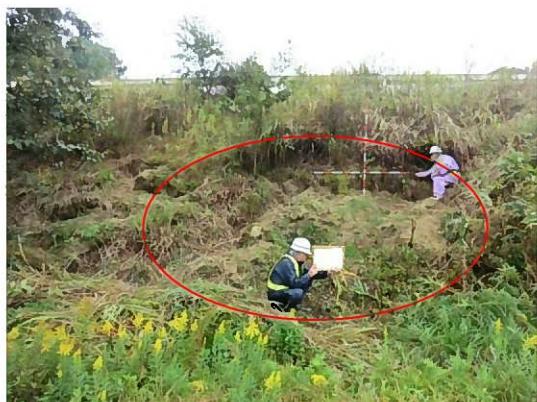
のり面の荒廃

のり面の荒廃(浸食)は、進行すればのり面崩壊する可能性がある。

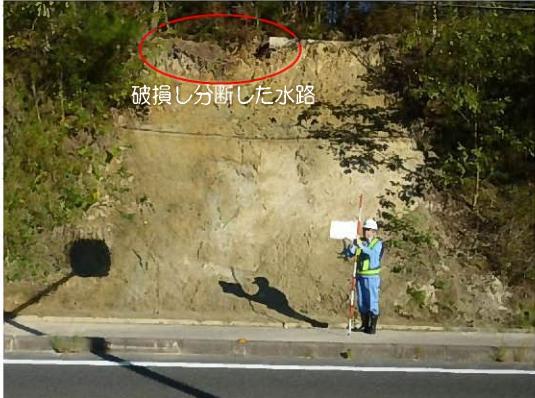
崩壊

<p>破損し分断した水路</p>	のり肩水路の閉塞による オーバーフローを誘引と して発生
樹木の根返り

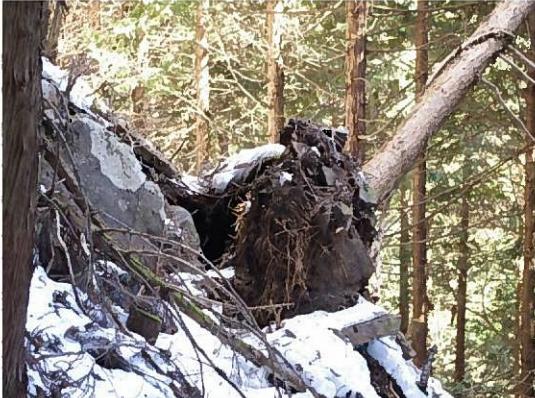
倒木の根返りは木の滑落 や根返り箇所への表流水 の流入で崩壊を招く可能 性がある
のり尻に堆積する 崩落土砂

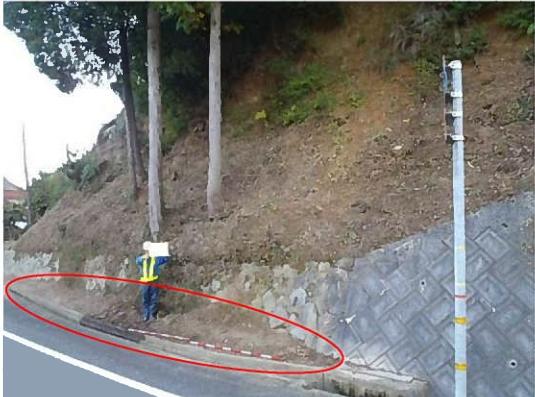
表層崩壊や小崩壊の履歴 が推測される
【注意事項】		崩壊の発生は、上部や隣接部への拡大が考えられる。

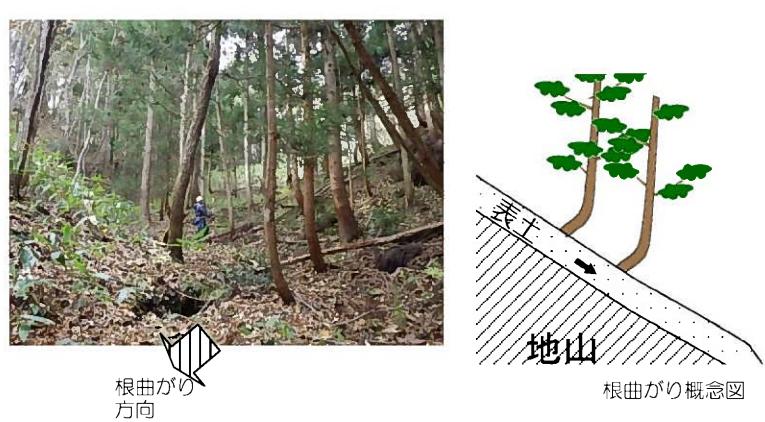
根曲がり

地すべりブロックの規模や活動状態を確認する必要がある。

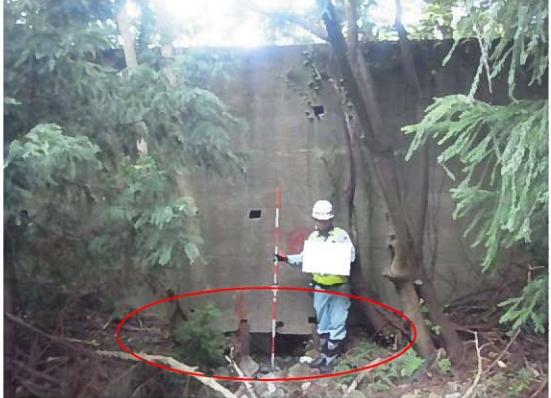
<p style="text-align: right;">下部石積みの欠損</p>
砂防ダムの底抜け

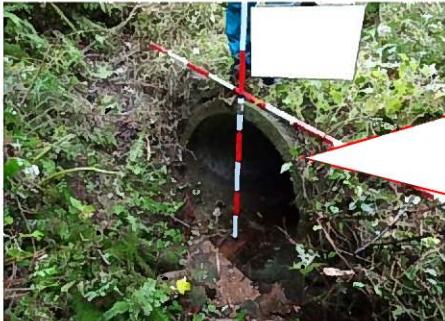
横断管渠の閉塞

<div style="border: 1px solid red; padding: 5px; width: fit-content;"> 管内の状況 (枯木や土石の堆積で流路断面が減少している) </div>
【注意事項】 <p>谷止め工の変状進行は、土石流発生の素因となりうる。横断管渠の閉塞は、路上への土砂や泥水流出が生じる可能性がある。</p>

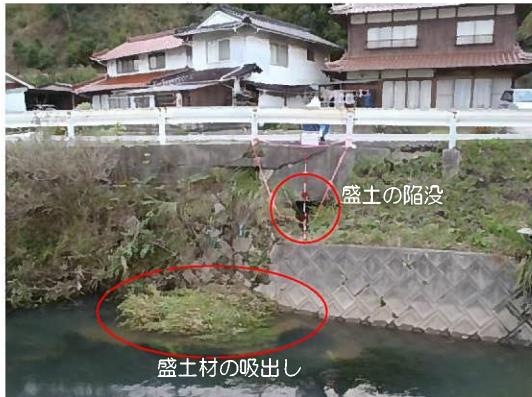
盛土材の吸出しと
陥没

盛土材の吸出しは河川の
影響によるものと推測さ
れる

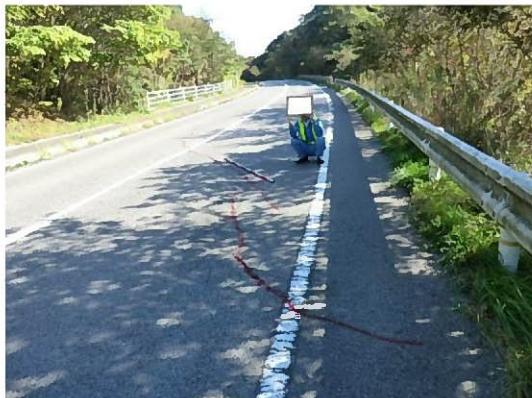
路面の亀裂

亀裂は馬蹄形を呈し、中央
がやや沈下している

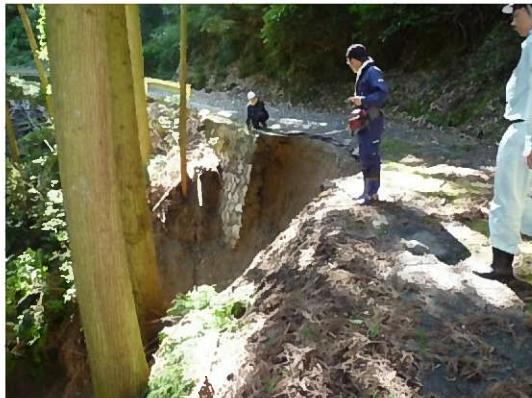
崩壊

変位の進行が継続すれば、盛土崩壊（写真）の可能性がある。

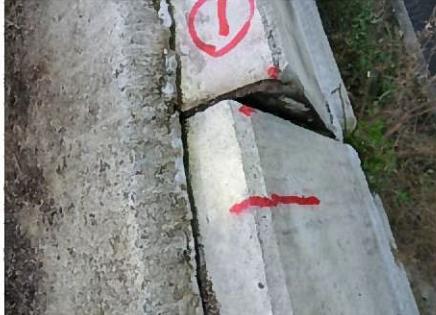
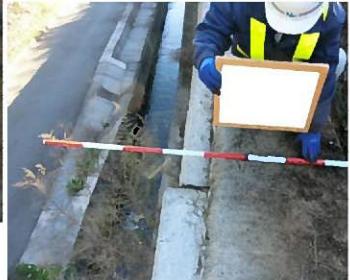
目地ズレ

<p style="text-align: center;">傾倒による目地ズレ</p>
接合部の開き・段差

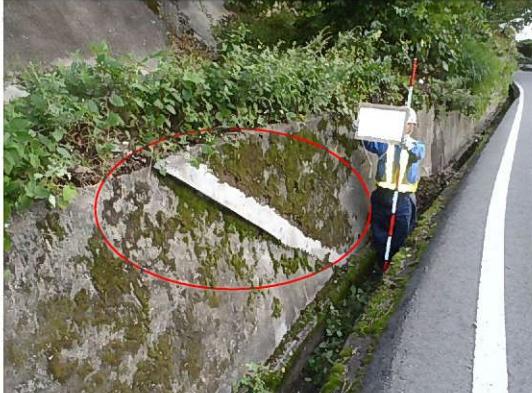
せり出し (はらみ出し)

<p style="text-align: right;">写真では亀裂補修後もせり出しが進展している</p>
<p>【注意事項】</p> <p>初期変動の後、安定状態となっている擁壁も存在する。変位の進行を確認し、状態を評価する必要がある。</p>

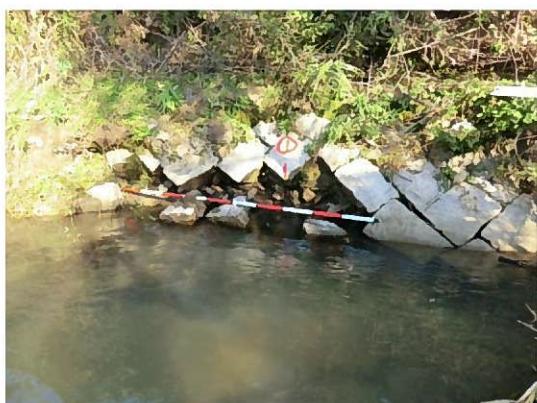
ブロック抜け落ち

河川の洗掘によるブロックの抜け落ち

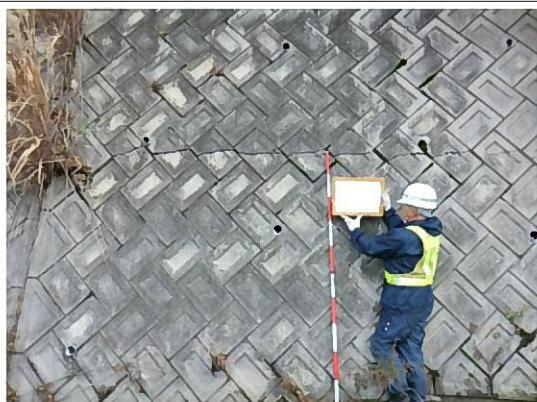
亀裂

変状が進行すれば擁壁の倒壊や、背後地山の崩壊・地すべりが生じる可能性がある。

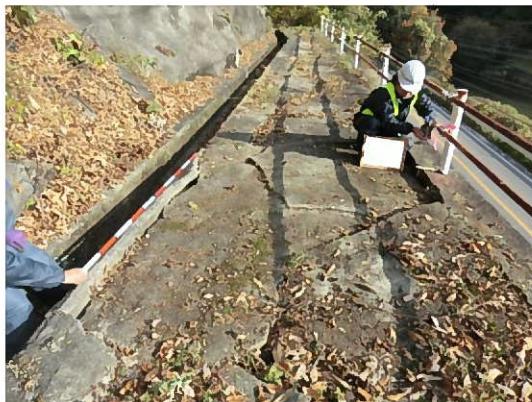
天端の亀裂・段差

裏込め材の圧密あるいは
流出で天端コンクリート
が沈下して、亀裂や段差が
生じている

変状が進行すれば擁壁の倒壊や、背後地山の崩壊・地すべりが生じる可能性がある。
