ストンガードの変状例

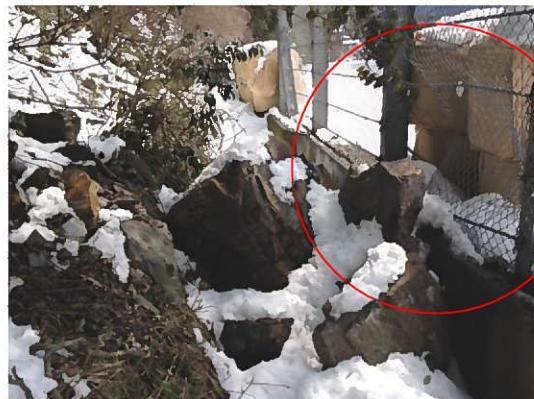
落石によるネットの破損

応急処置として前面に大型土のうを設置している

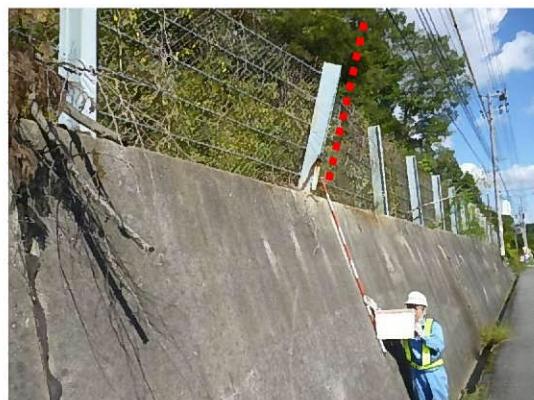
支柱の傾倒

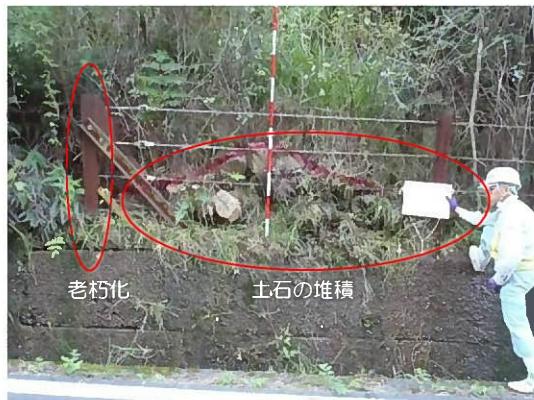
崩落土石の堆積・老朽化

いずれの場合も将来の落石や崩壊に対して機能不全となる可能性がある。

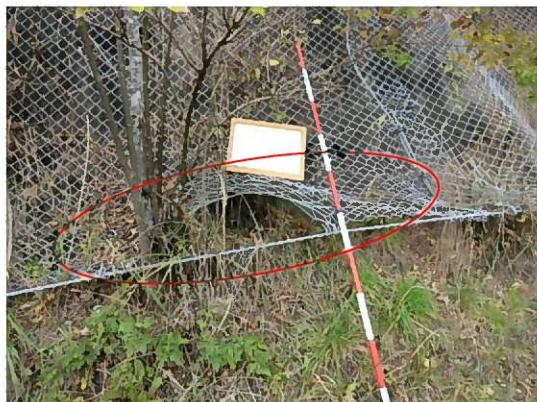
ネットの破損

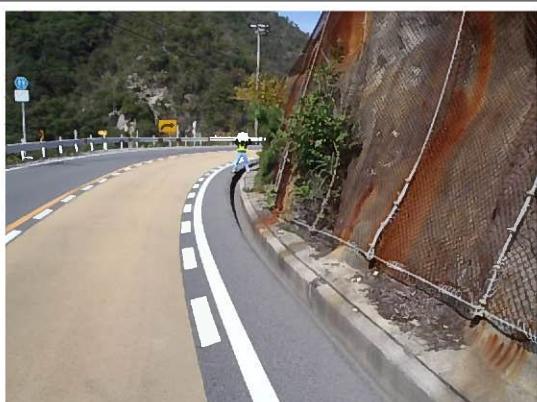
老朽化

ワイヤー部は健全だが、ネット部が錆びている

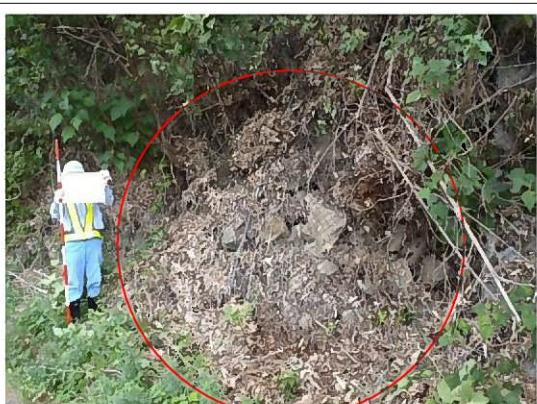
崩落土石の堆積

過剰な崩落土石のロック
ネット内堆積

変状の進行により、機能の低下が懸念される。

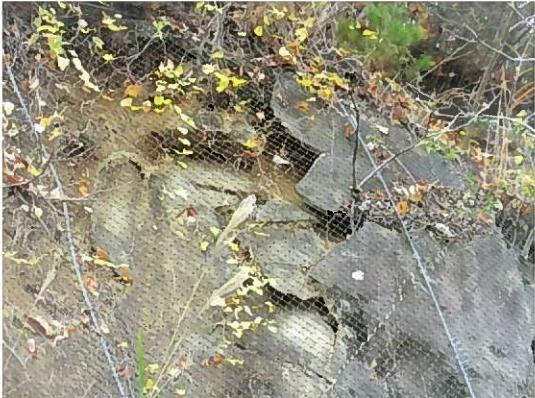
破損

経年劣化と地山の風化による空洞化の進行が素因と推測される
湧水

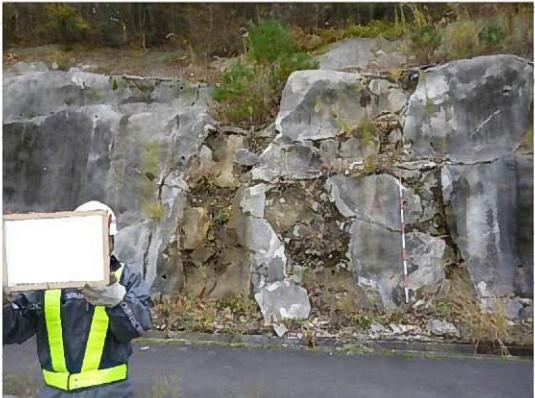
亀裂や剥落も進行している
背後の空洞

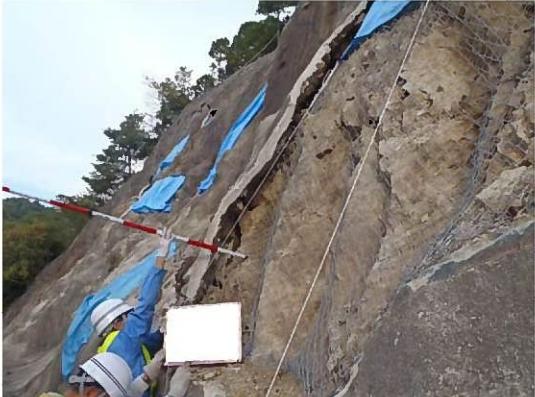
風化の進行で地山から土砂が流出して形成されたものと推測される
【注意事項】 吹付け工の剥落や、のり面の崩壊が発生する可能性がある。

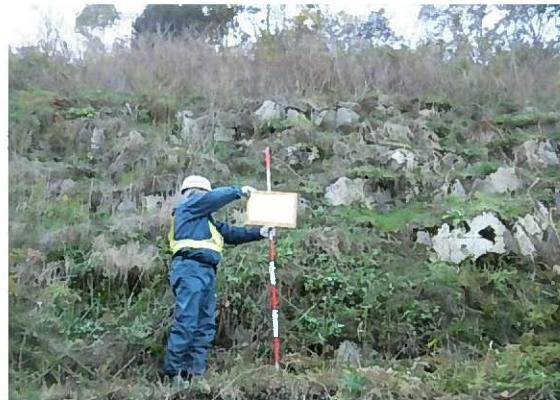
植生の活着不良

のり面地肌(岩盤)の露
出が目立つ

活着不良により、風雨等の気象による風化浸食が進行し、のり面の不安定化が進む。
ラス網の破損は、土砂流出や落石の発生を招く恐れがある。

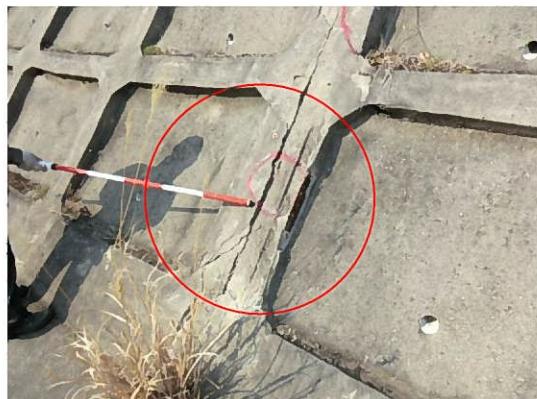
モルタル片の剥落

鋼材の腐食・膨張により剥落

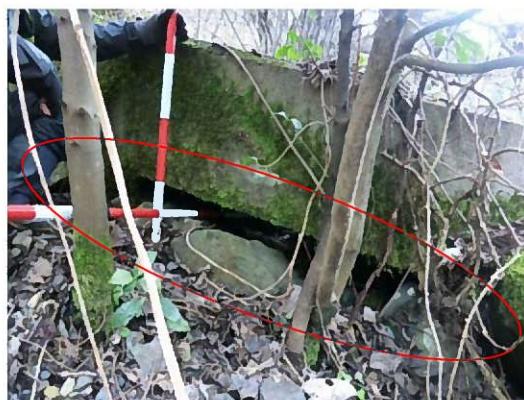
のり枠の浮き

地山との接着部が乖離し空間が生じている

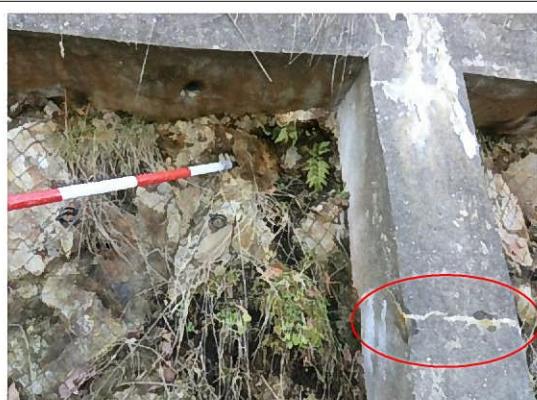
のり枠の亀裂

亀裂が連続する場合は地山の押し出しの可能性あり

変状の進行が拡大すれば、のり面崩壊に発展する可能性あり。

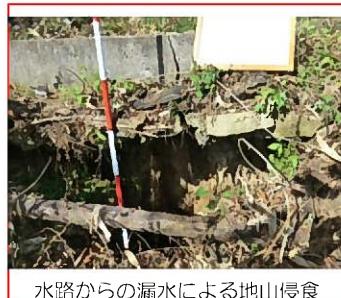
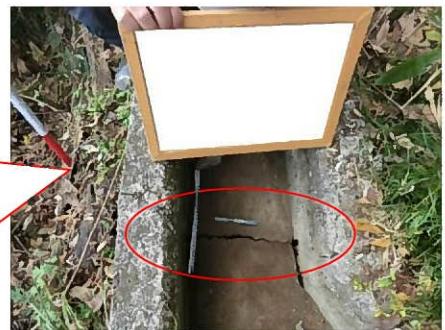
亀裂

亀裂は漏水箇所となる

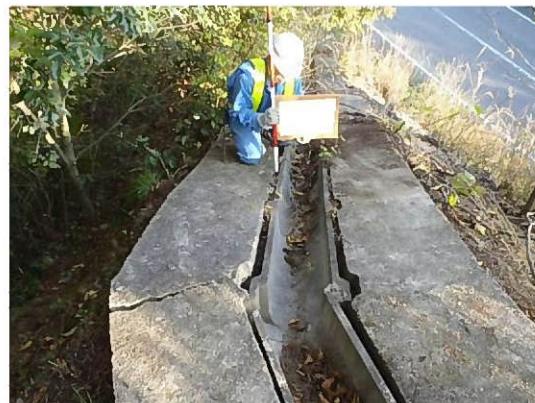
開き

水路工の亀裂や目地開きによる漏水で地山浸食からの崩壊が生じる可能性がある。水路の閉塞では、路面への泥水流出やのり面崩壊が生じる可能性がある。

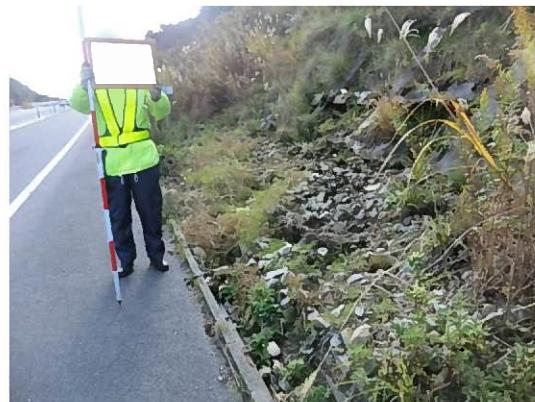
水路閉塞

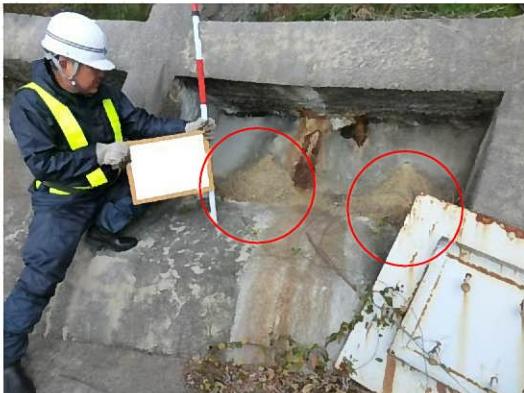
変状名：湧水		
排水孔からの土砂流出

湧水に伴う盛土材、裏込め材の流出は構造物背後の空洞化を進行させる
地山からの湧水

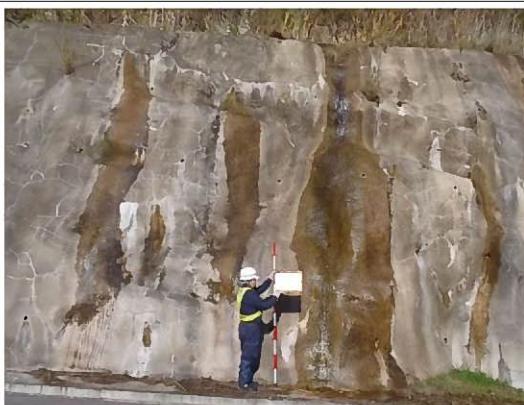
構造物からの湧水

<p>【注意事項】</p> <p>湧水量の増大や濁水は背後地山(盛土・擁壁裏込め)の浸食・空洞化の進行の懸念があり、路面への土砂流出や崩壊発生の可能性が考えられる。</p>
