## 第5章 広島城跡の現状と課題

### 第1節 保存管理の現状と課題

表5-1 保存管理の現状と課題（本丸上段）

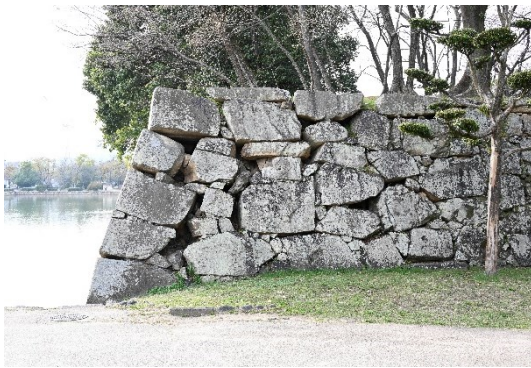
| 区分 | 時期 | 種別 | 要素 | 現状 | 課題 |
|---|---|---|---|---|---|
| | | 石垣 | | <ul style="list-style-type: none"> <li>・中御門櫓台、裏御門櫓台、堀護岸石垣などが露出しているが、孕みや石材の剥落、間詰の欠落が見られる。</li> <li>・堀に面した石垣の天端石に欠落が見られる。</li> <li>・後世の改変が認められる箇所がある。</li> <li>・石垣石材の一部には、被爆時の火災痕跡が残されている。</li> </ul> | ⇒石垣カルテにより、史跡内全体の石垣の現状を記録するとともに、継続的な観察に基づく整備を検討していく必要がある。<br>⇒過去の記録の調査及び石垣カルテ作成時の観察に基づき、積み直しや改変の範囲を確定する必要がある。<br>⇒被爆時の火災痕跡は、広島城跡の歴史的経緯を示す要素として、可能な限り現状保存を図る必要がある。 |

中御門跡の石垣変位状況

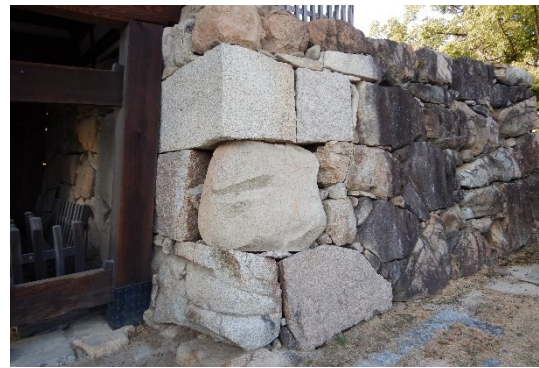
| 区分 | 時期 | 種別 | 要素 | 現状 | 課題 |
|---|---|---|---|---|---|
| | | 石垣 | 地下遺構 | <ul style="list-style-type: none"> <li>・平成6（1994）年までに行われた二の丸建造物復元整備の際に、石垣も修復、整備されている。</li> <li>・石垣の東辺や表御門櫓台隅角部は、欠損部を修復・復元したことが判明しているが、この他にも戦後に積み直されたと推測される部分が存在する。</li> <li>・表御門櫓台の石材表面や堀護岸南辺石垣の一部には、火災の痕跡が残されている。</li> <li>・番所跡、馬屋跡、井戸跡の礎石等が確認され、遺構が平面表示されている。</li> </ul> | <ul style="list-style-type: none"> <li>⇒石垣カルテにより、史跡内全体の石垣の現状を記録するとともに、継続的な観察に基づく整備を検討していく必要がある。</li> <li>⇒過去の記録の調査及び石垣カルテ作成時の観察に基づき、積み直しや改変の範囲を確定する必要がある。</li> <li>⇒火災の痕跡は、広島城跡の歴史的経緯を示す要素として、可能な限り現状保存を図る必要がある。</li> <li>⇒経年劣化も見られるため、適切な維持管理が必要である。</li> </ul> |

被爆による石垣の赤変、摩耗（二の丸）

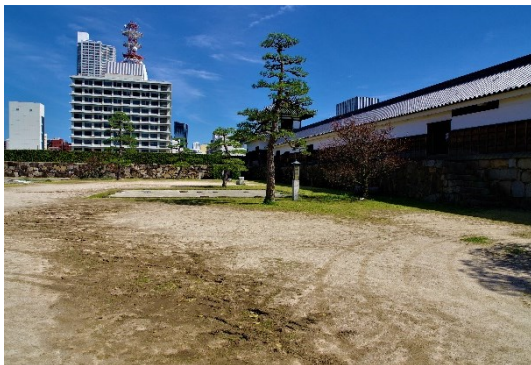
| 区分 | 時期 | 種別 | 要素 | 現状 | 課題 |
|---|---|---|---|---|---|
| Ⅳ | | 公園施設 | | <ul style="list-style-type: none"> <li>・園路 一部が舗装されている。真砂土範囲の土砂流出が見られる。</li> <li>・便益施設 天守台南側にトイレが設置されているが、設備が老朽化している。</li> <li>・修景施設 景観阻害となっている植栽がある。一部の生け垣が園路の妨げとなっている。</li> <li>・休養施設 ベンチは非舗装範囲に設置され、地盤の影響を受け傾いているものがある。またベンチの安定性が悪く使用しづらいものがある。</li> <li>・管理施設（柵、掲示板、標識、照明施設、ごみ箱、側溝・暗渠、発電設備）</li> <li>・その他の施設（延焼防止の散水施設等）</li> </ul> | ⇒整備のための基礎情報取得を目的として、遺構保護層や植栽等の影響も含めた計画的・継続的な調査を検討する必要がある。<br>⇒園路や植栽、トイレを始めとした各種施設の更新計画を検討する必要がある。<br>⇒排水施設の劣化等に起因する溢水・越流等から地下遺構を保護するため、対応を検討する必要がある。 |

園路の劣化

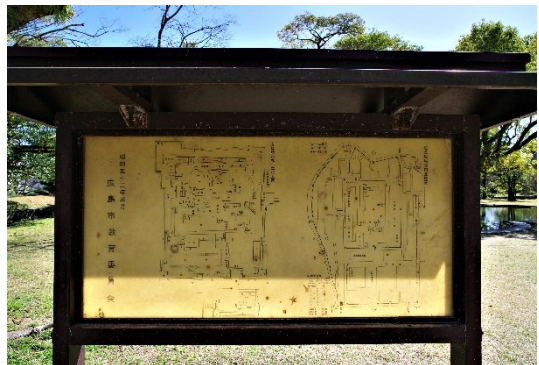
| 区分 | 時期 | 種別 | 要素 | 現状 | 課題 |
|---|---|---|---|---|---|
| | | 説明板等 | | <ul style="list-style-type: none"> <li>・設置されている説明板が古く劣化が見られる。</li> </ul> | ⇒説明板や標示について、劣化により読みにくさなどの支障が生じないよう維持管理する必要がある。 |

説明板の劣化（本丸）

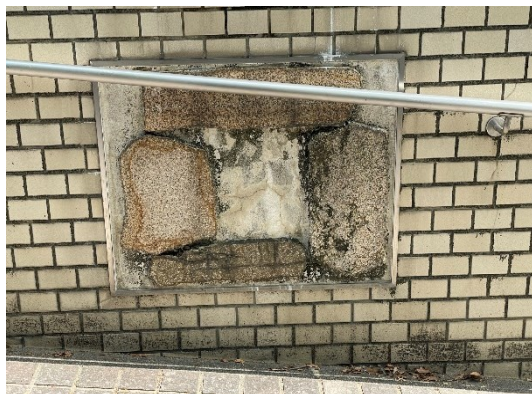
城外展示の劣化

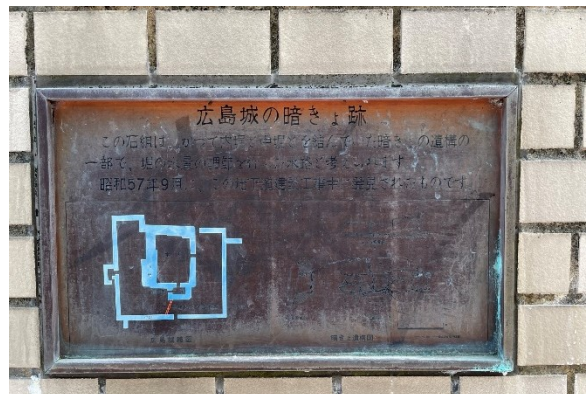
城外説明板の劣化

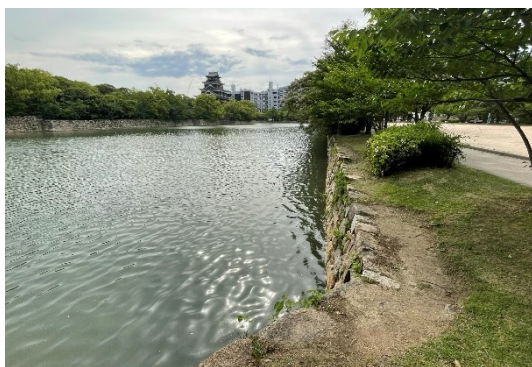
堀の石垣の天端石

| 区分 | 時期 | 種別 | 要素 | 現状 | 課題 |
|---|---|---|---|---|---|
| | | 石垣 | | ・中御門櫓台、裏御門櫓台、堀護岸石垣などが露出しているが、孕みや石材の剥落、間詰の欠落が見られる。<br>・堀に面した石垣の天端石に欠落が見られる。<br>・後世の改変が認められる箇所がある。<br>・石垣カルテの作成に着手している。 | ⇒過去の記録の調査及び石垣カルテ作成時の観察に基づき、積み直しや改変の範囲を確定する必要がある。<br>⇒石垣カルテの作成過程で明らかになる調査成果に基づき、整備内容を検討する必要がある。 |

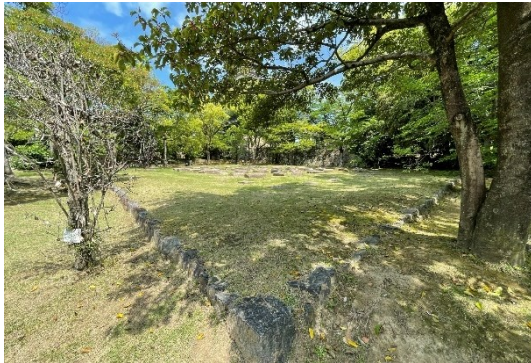
| 区分 | 時期 | 種別 | 要素 | 現状 | 課題 |
|---|---|---|---|---|---|
| | | 天守の礎石 | | ・天守の広さを直感的に理解できるよう、昭和33（1958）年の天守再建の際に撤去された天守の礎石を、後年移設して遺構表示としている。<br>・天守礎石の遺構表示の下部に本丸御殿に係る遺構が埋没していると考えられるが、そのことが周知されていない。 | ⇒遺構表示は正確な位置を示していないと考えられるため、天守礎石検出時の記録について調査するとともに、遺構表示のあり方を検討する必要がある。 |

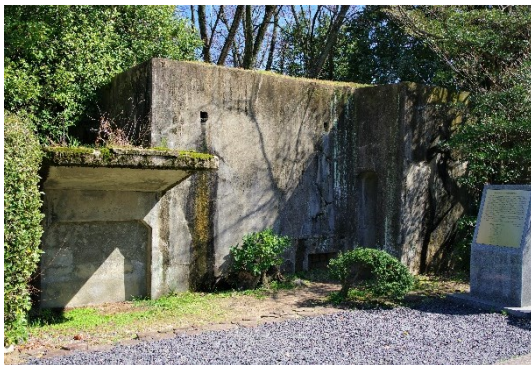
本丸下段の中央南側には近代の遺構として、旧中国軍管区司令部防空作戦室が存在する。老朽化によって内部天井コンクリートの剥落などが進行していることから、安全のため平成29（2017）年度より外観のみ公開している。今後は、保存に向けた各種の調査検討が必要となる。

| 区分 | 時期 | 種別 | 要素 | 現状 | 課題 |
|---|---|---|---|---|---|
| II | 近代 | 旧中国軍管区司令部防空作戦室 | | ・広島原爆遺跡として史跡に指定されている。<br>・安全のため、現在は外観のみ公開している。 | ⇒劣化状況調査等により、保存管理の方法等を検討していく必要がある。 |

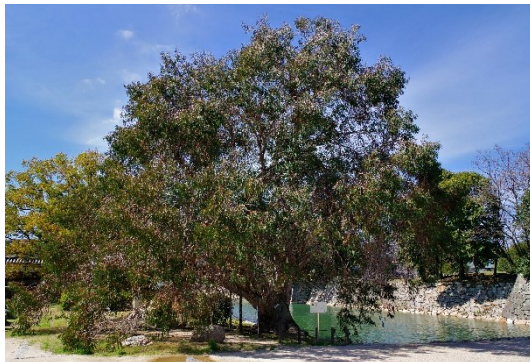
| 区分 | 時期 | 種別 | 要素 | 現状 | 課題 |
|---|---|---|---|---|---|
| Ⅱ | 近代 | 被爆樹木 | | <ul style="list-style-type: none"> <li>・被爆樹木（ユーカリ）は樹高9m以上まで成長しており、堀石垣の孕みに、樹根の影響が考えられる。</li> </ul> | ⇒被爆樹木として適切に維持管理するとともに、石垣等に与える影響を観察し、それを軽減するための対策を検討する必要がある。 |

被爆樹木（ユーカリ）
