旧中島地区被爆遺構モニタリング業務

報告書

令和4年3月 (公財) 広島市文化財団

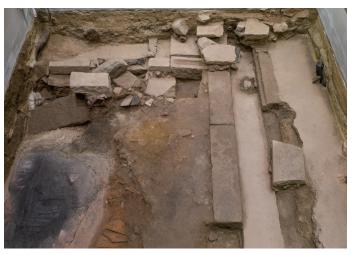
3/16 撮影(南側から)

- ・2月16日と比べて北側の石材や壁面、東側側溝は表面が乾いている。
- ・カビや植物の発生はない。
- ・崩壊している場所はなく、初回撮影時と変化はない。
