# **被爆遺構展示館モニタリング業務**

## **報告書**

**令和4年5月**

**(公財) 広島市文化財団**

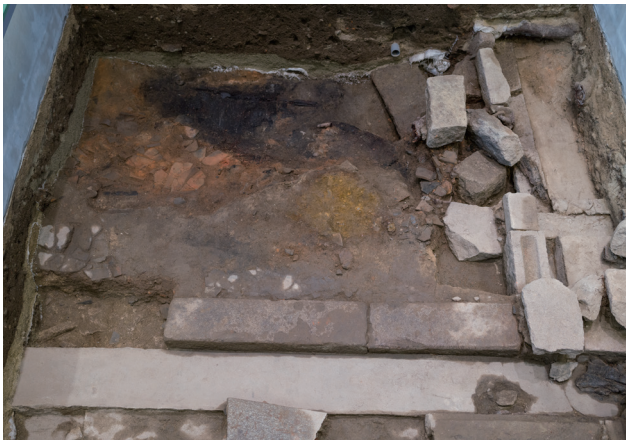
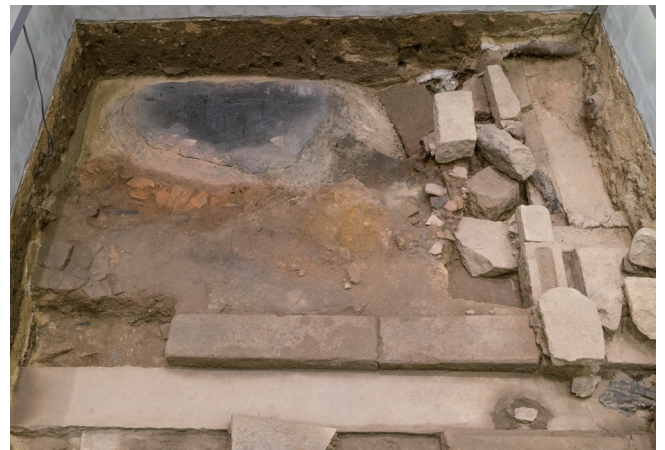
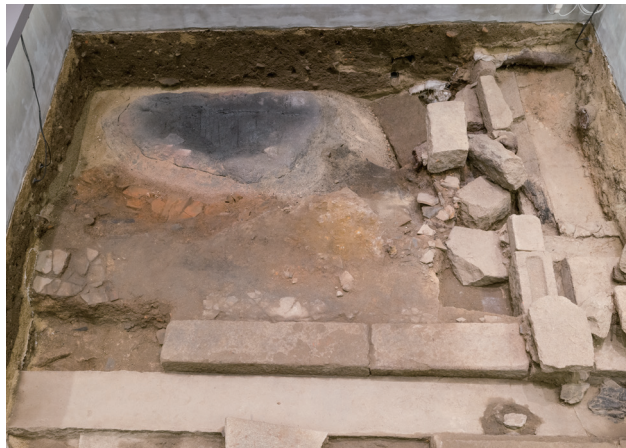
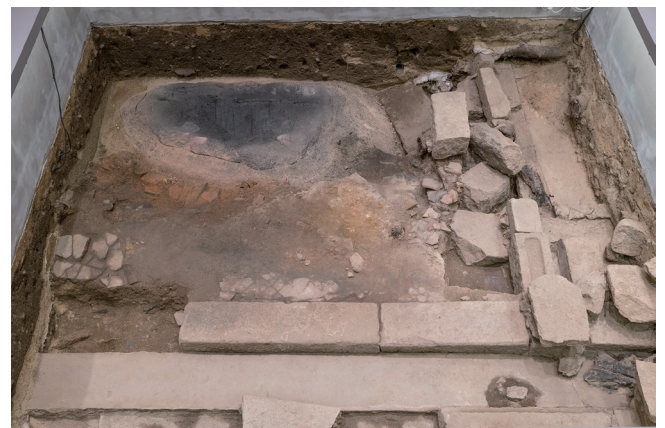
- (1) 地中に埋蔵されていた遺構を発掘し、露出してから約3か月（モニタリング日：2/16、3/16、4/15、5/16）が経過したが、時間の経過とともに色調が変化しており、遺構の表層が乾燥してきているものとみられる。

- (1) 遺構表層の乾燥の影響か、壁面や炭化材が崩壊あるいは崩落しているとみられる。この場合、遺構表層の乾燥を抑える策を講じる必要がある。
- (2) 塩が析出しているとみられるため、まずは塩であるかどうかの分析が必要である。塩の場合、その種類により、遺構の劣化のメカニズムが異なることが想定されるため、塩の種類を特定し、対応策を講じる必要があると思われる。また、塩が析出している場合、原因を解明し、対応する必要がある。

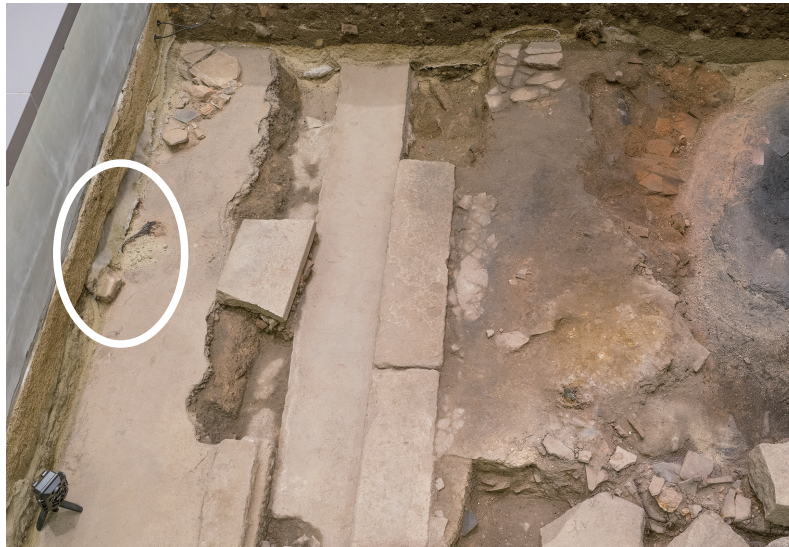
①東側の壁面が一部崩落したとみられる。

5/16  
丸印の部分が崩落。

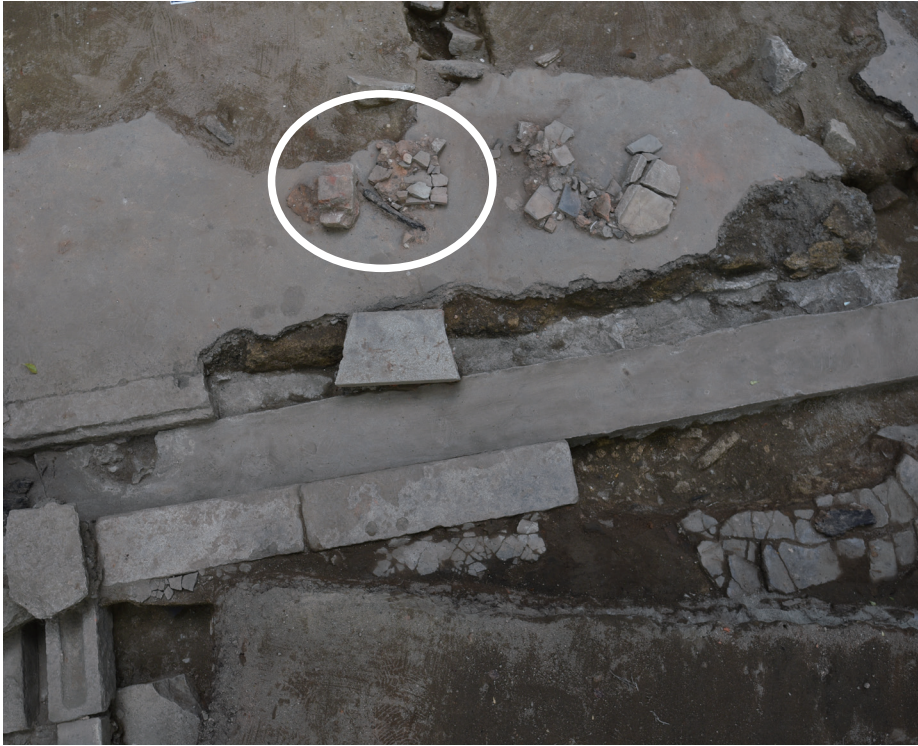
令和元年  
丸印の部分が今回崩落した場所の下層部にある瓦礫。

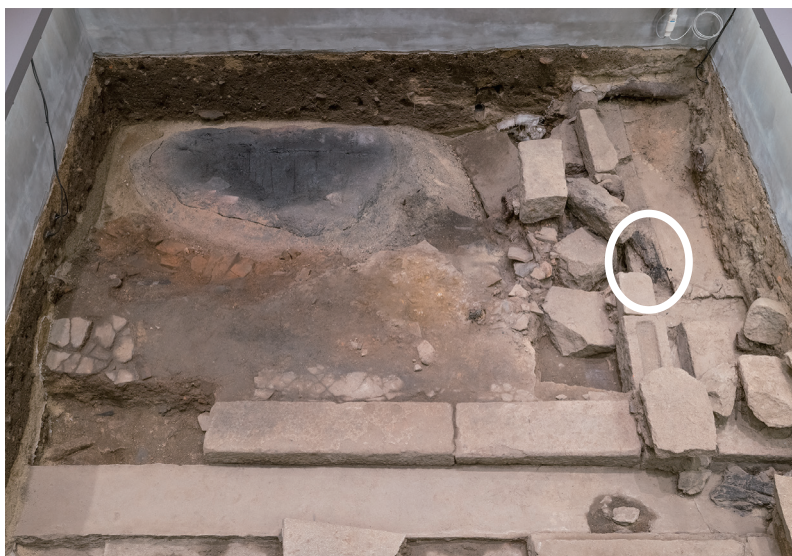
②北側石材列にある炭化材が一部崩壊し始めたと思われる。

5/16  
丸印の部分が崩れ始めている。

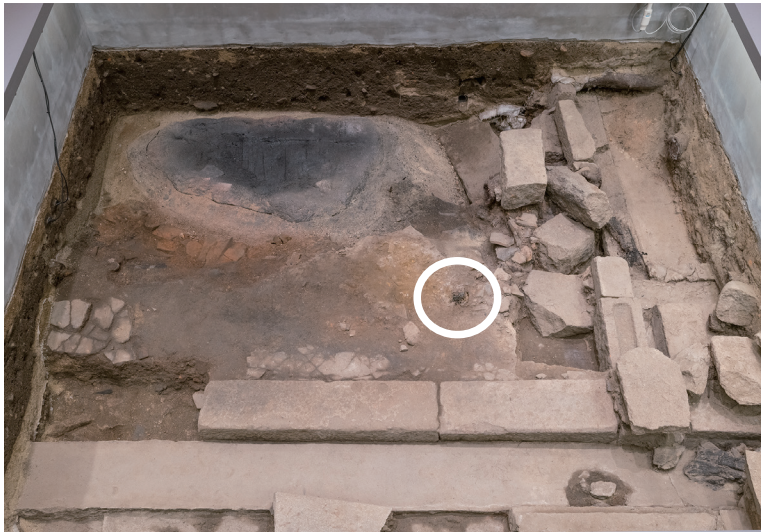
(2) 玄関土間と畳状炭化材の間にある焼土面の一部で、塩が析出しているとみられる。

5/16  
丸印の部分が、析出  
している場所。

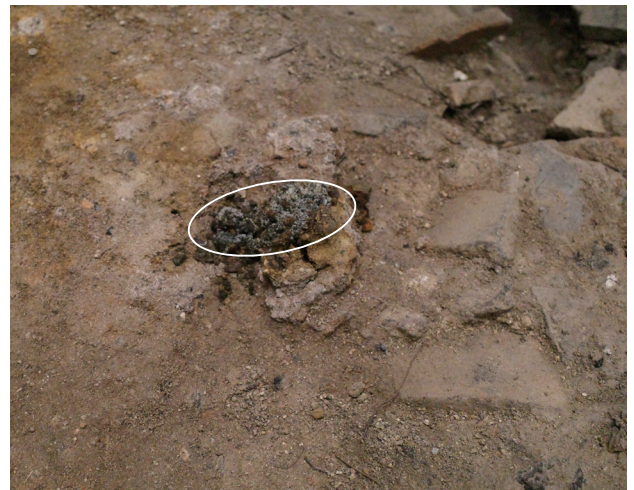
5/16  
丸印の部分で、塩の析出か。  
表層の割れとともに下層部分が表出。
