# **被爆遺構展示館モニタリング業務**

## **報告書**

**令和4年6月**

**(公財) 広島市文化財団**

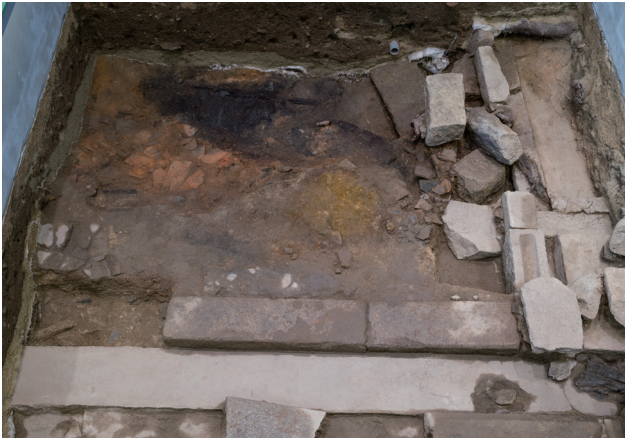
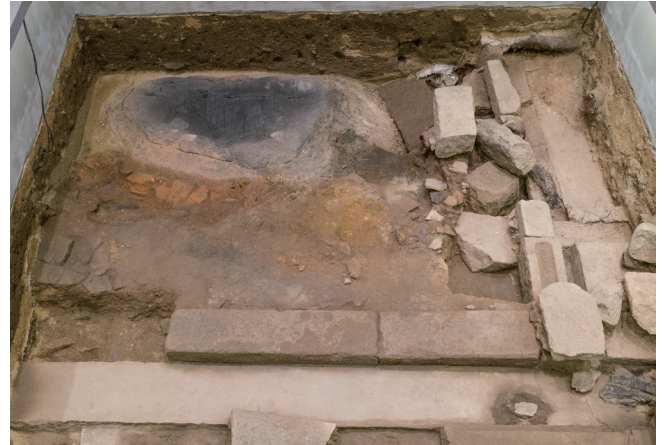
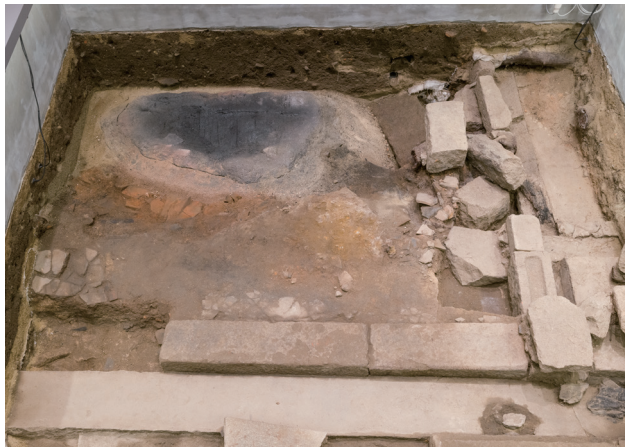
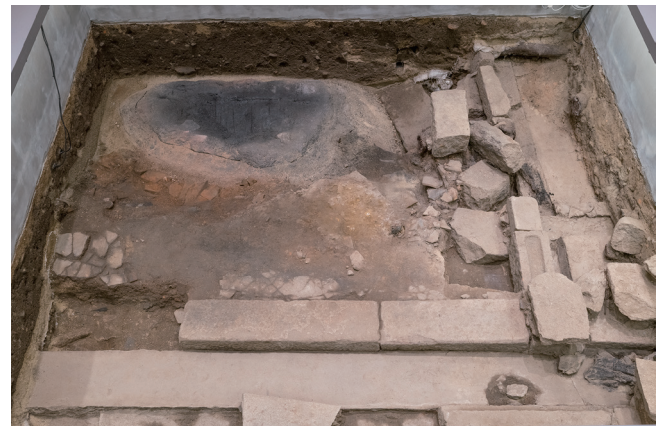
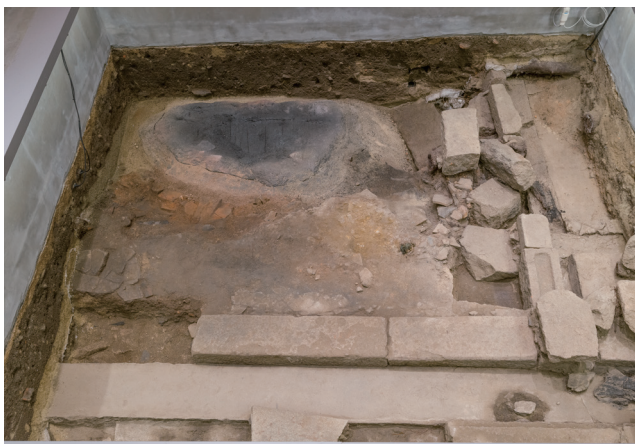
(1) 地中に埋蔵されていた遺構を発掘し、露出してから約4か月（モニタリング日：2/16、3/16、4/15、5/16、6/16）が経過した。モニタリング開始時から5月までは、遺構の色調の変化から時間の経過とともに遺構の表層が乾燥しているものとみられた。しかし、5月と6月の色調を比較すると、6月の方が遺構の表層が湿潤であるとみられる。

- (1) 雨の日が多いためか、遺構表層の乾燥が抑えられているように思われる。
- (2) 塩が析出していると思われる場所は、範囲がわずかながら広がっているとみられる。  
早急に、今後の対応を検討する必要がある。

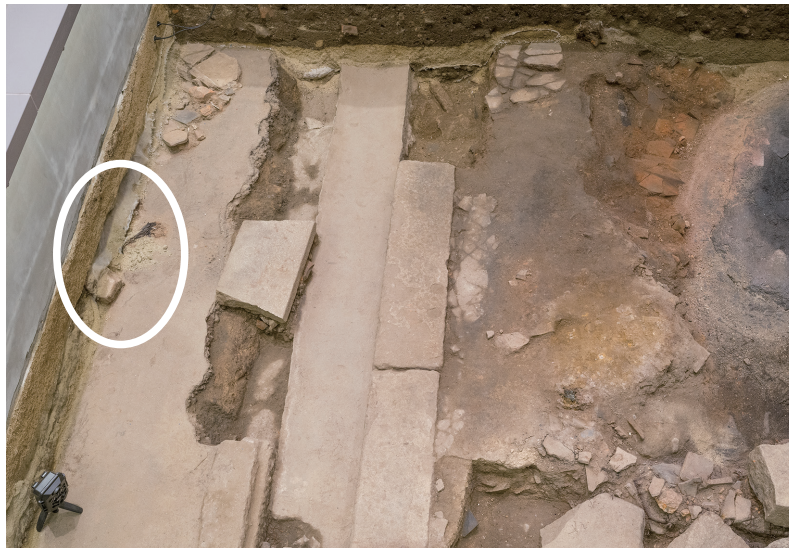
①先月、一部崩落が確認された東側の壁面は、その後変化はみられない。

5/16  
丸印の部分が崩壊。

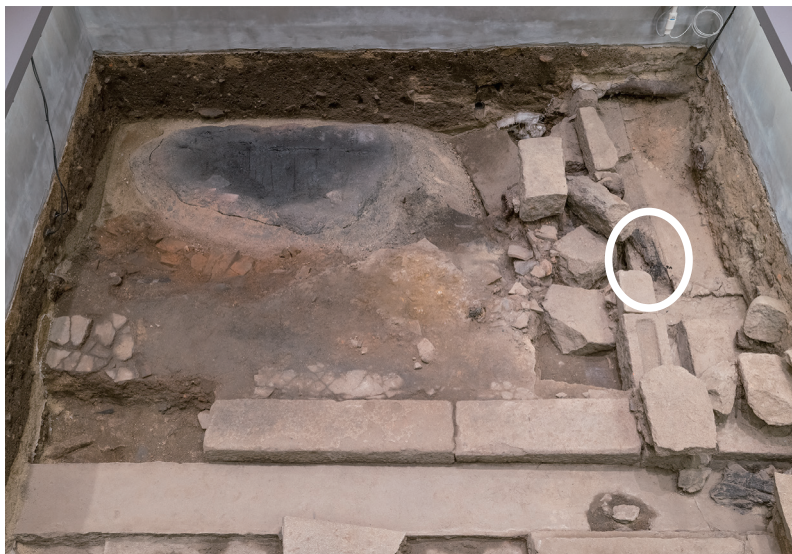
②北側石材列にある炭化材についても、先月から変化はないと思われる。

5/16  
丸印の部分が崩壊。

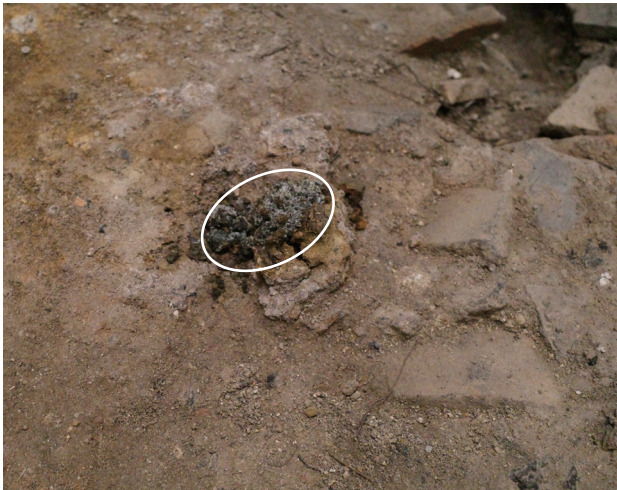
5/16  
丸印の部分で、塩が析出か。表層の  
割れとともに下層部分が表出。

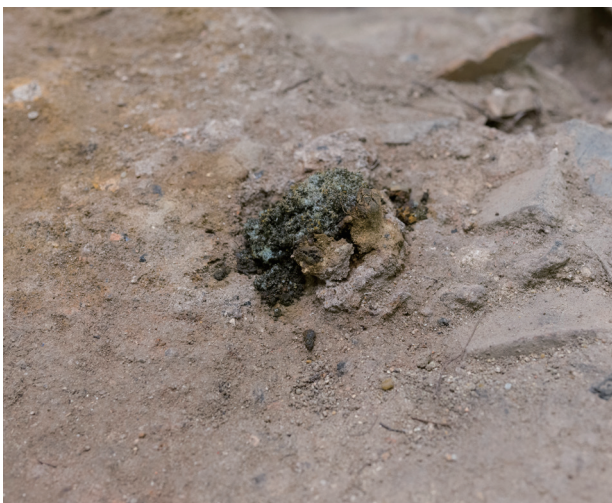
6/16  
下層部分の表出が広がったか。

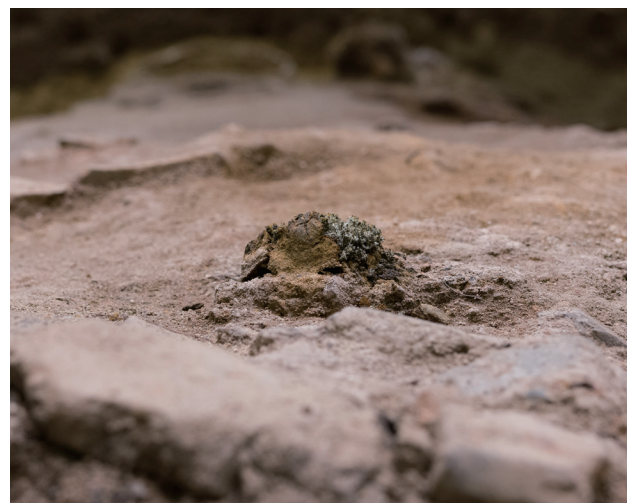
6/16  
塩が析出したと思われる場所は、横  
から見ると隆起している。

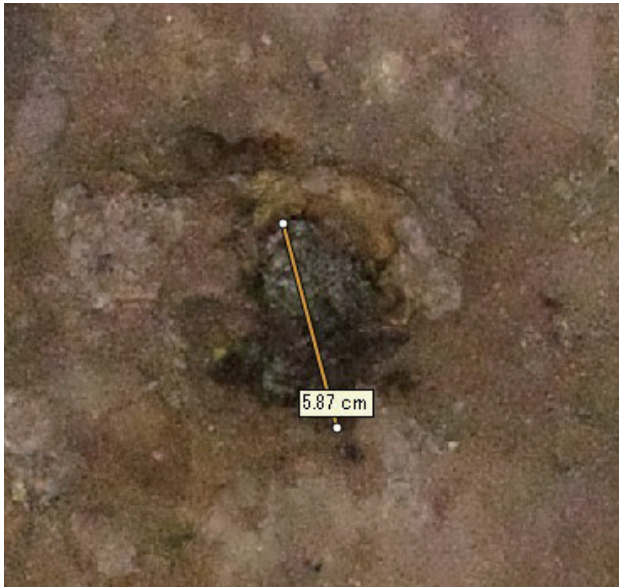
5/16  
オルソ画像。下層部分の表出は、5.87 c m  
程度ある。

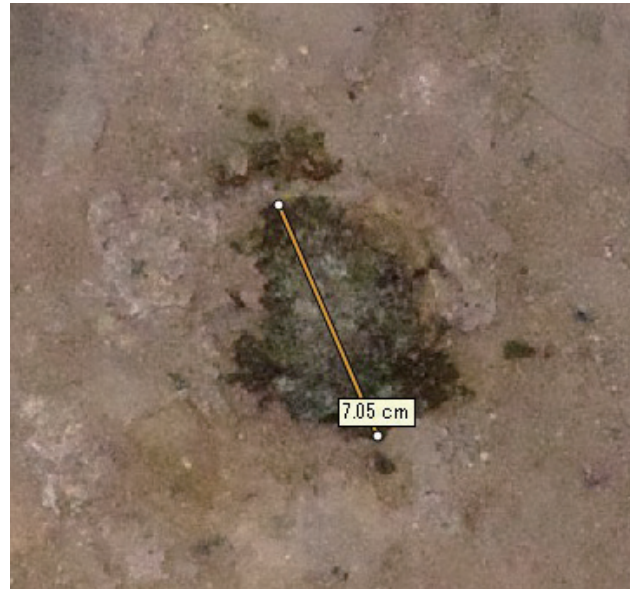
6/16  
オルソ画像。下層部分の表出は、7.05 c m  
程度ある。
