被爆遺構展示館モニタリング業務

報告書

令和4年7月

(公財) 広島市文化財団

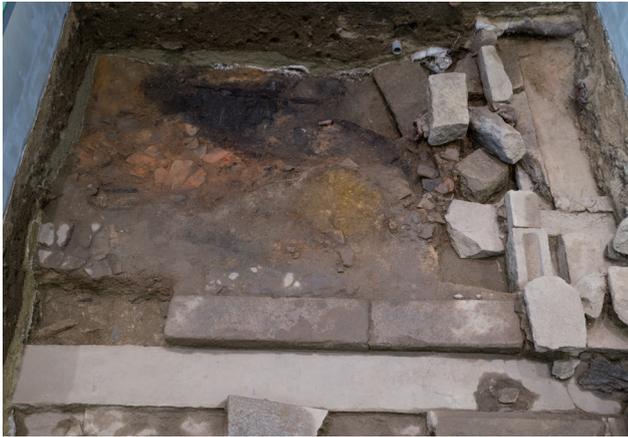
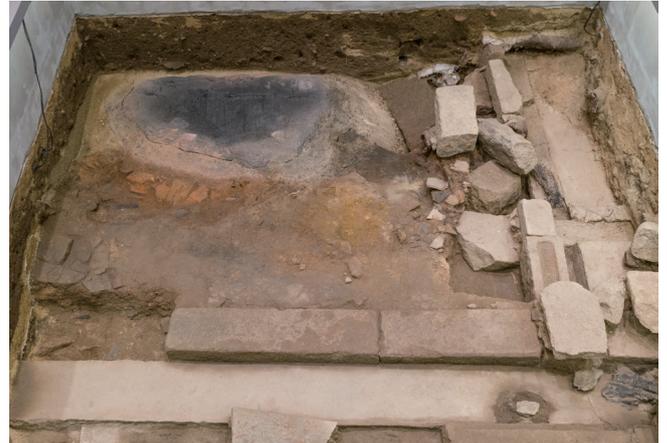
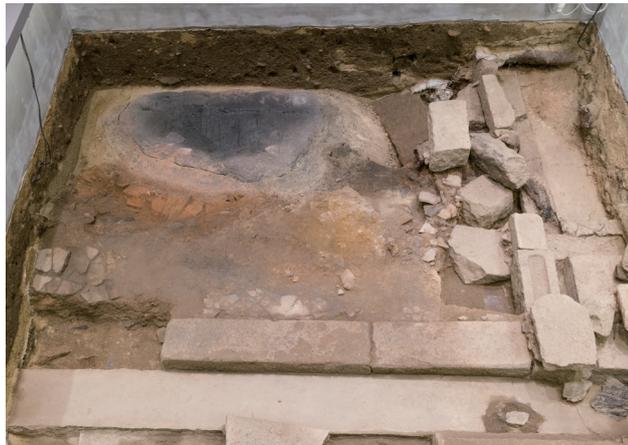
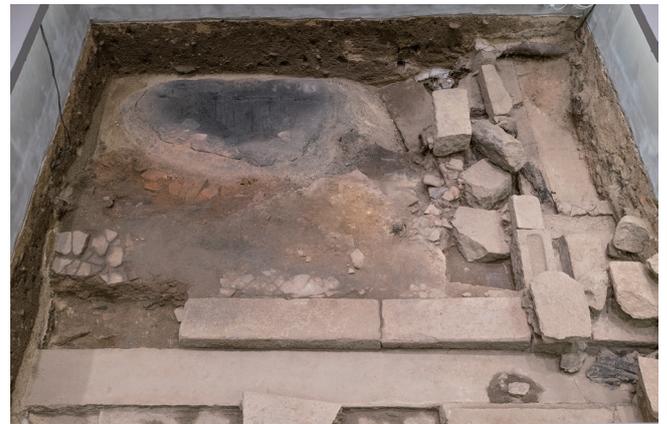
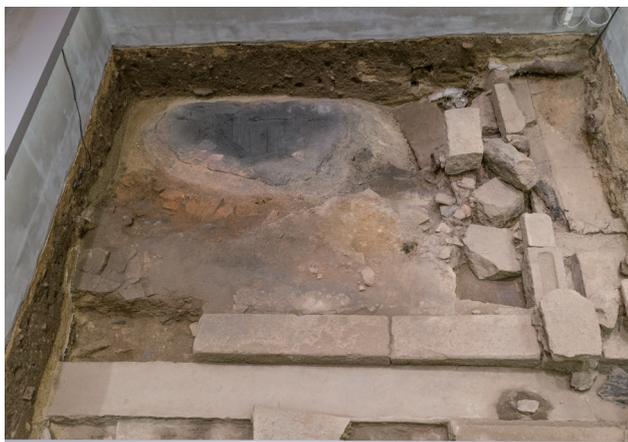
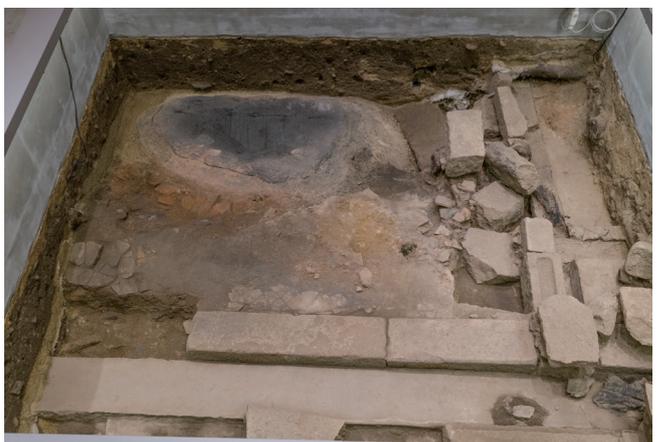
6月と7月の遺構表面を比べると、色調の変化がほとんどみられないことから、遺構表面の環境が落ち着いてきていると思われる。

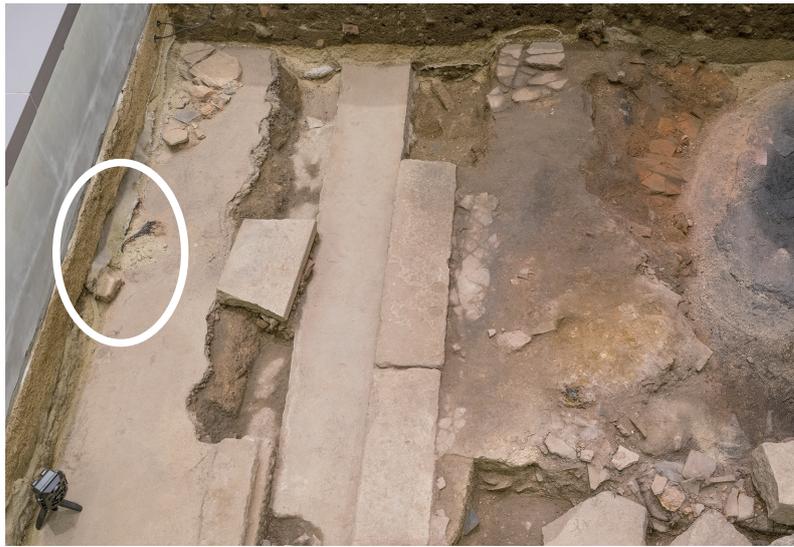
①先月、一部崩落が確認された東側の壁面は、その後変化はみられない。

5/16
丸印の部分が崩壊。

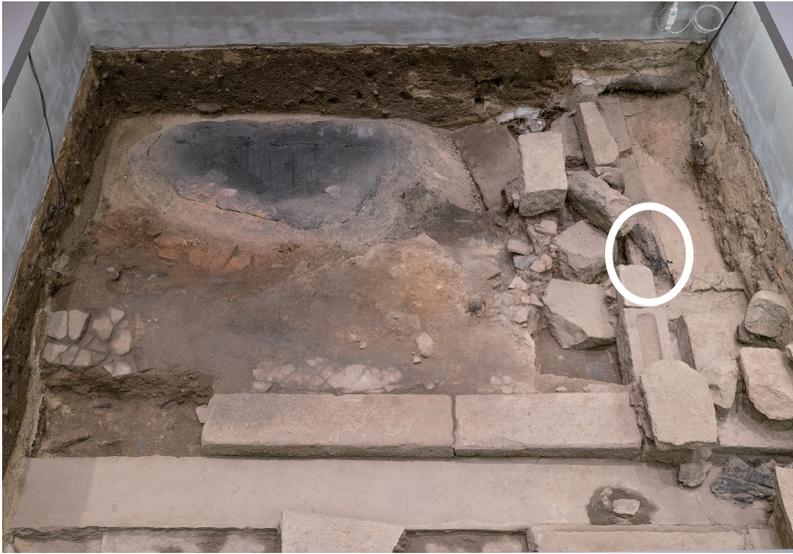
②北側石材列にある炭化材については、北側の石材上に落下した炭化材が6月よりも風化していた。

5/16
丸印の部分が崩壊。

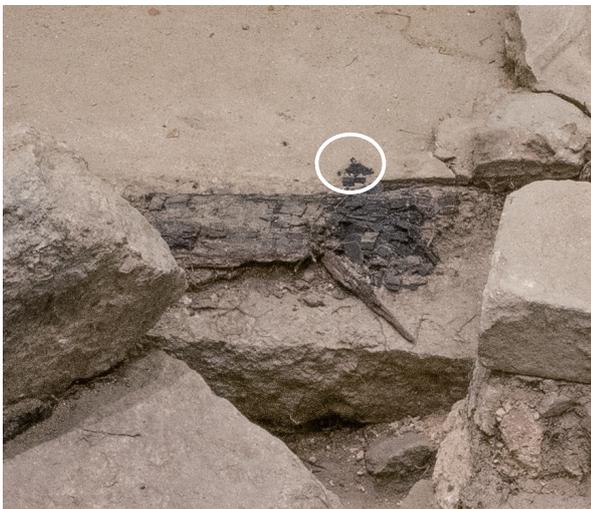
7/14
丸印の部分が6月よりも崩れ
ている。

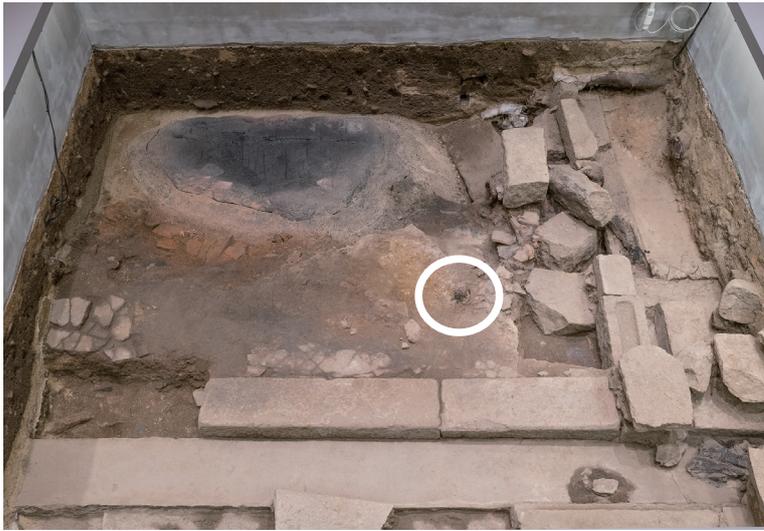
(2) 玄関土間と畳状炭化材の間にある焼土面の一部で、塩が析出しているとみられるが、析出範囲は先月から大きな変化はみられない。

5/16
丸印の部分が、析出している場所。

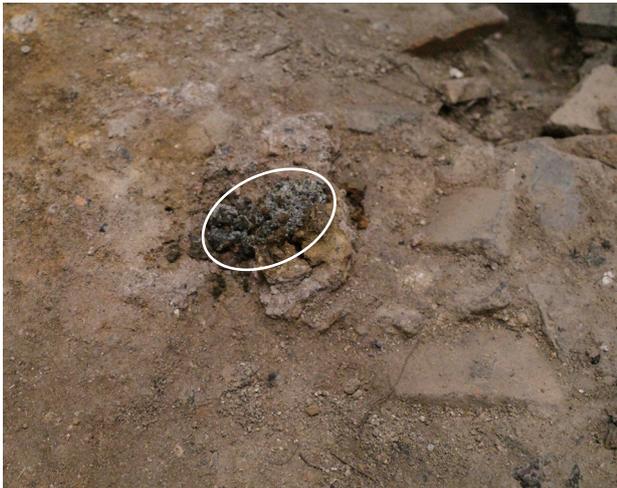
5/16
丸印の部分で、塩が析出か。表層の割れとともに下層部分が表出。

- (1) 遺構内の環境変化が落ち着いてきたのか、遺構表層の乾燥や遺構内の劣化の進行が抑えられていると思われる。
- (2) 塩が析出していると思われる場所は、大きな変化はみられない。
析出した部分の解析結果が判明次第、今後の対応を検討する必要がある。

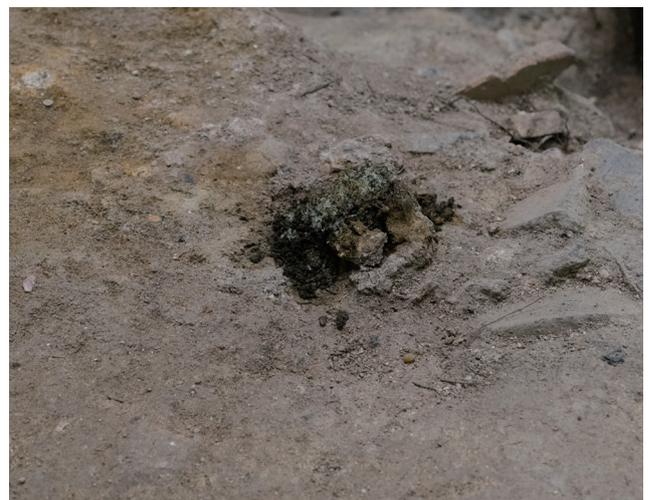
7/14
6月撮影時と比べると大きな変化はみられない。

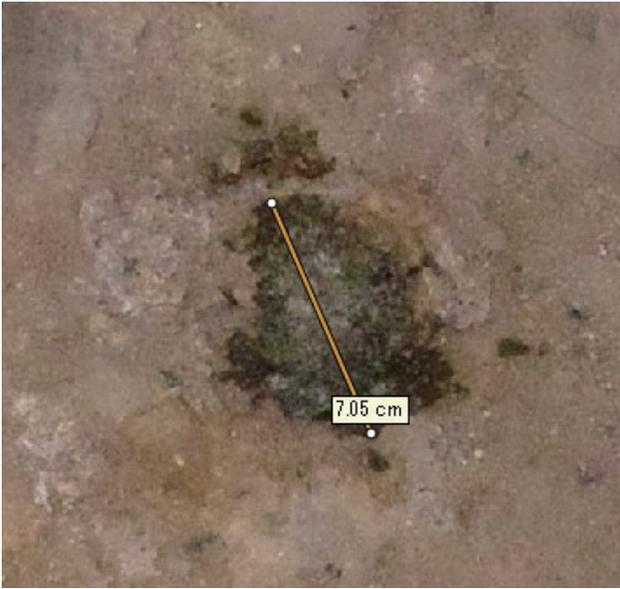
6/16
オルソ画像。下層部分の表出は、7.05 c m
程度ある。

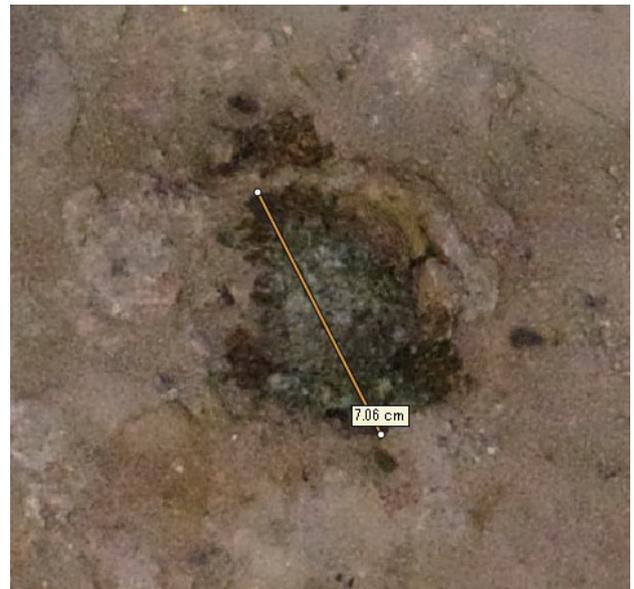
7/14
オルソ画像。下層部分の表出は、7.06 c m
程度ある。
