被爆遺構展示館モニタリング業務

報告書

令和4年8月

(公財) 広島市文化財団

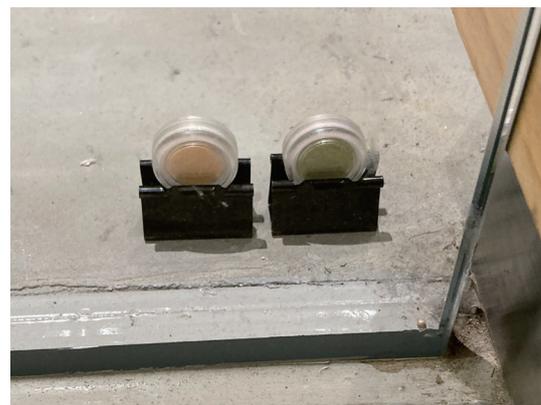
左：アンモニアインジケータ（8/1 時点）
右：有機酸インジケータ（8/1 時点）

完全に变色し、該当ガスが基準値以上存在している。

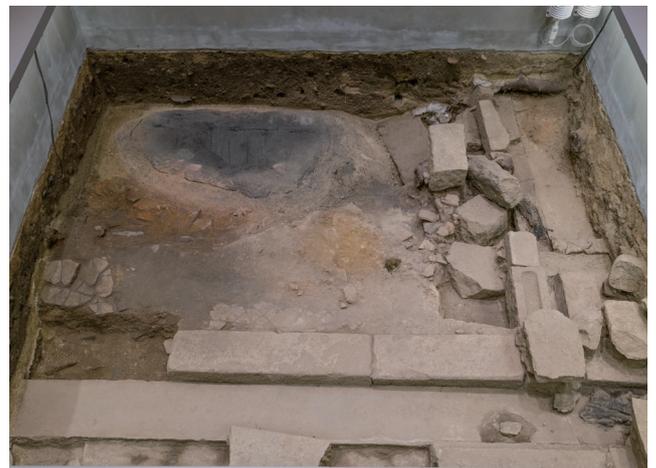
8/24

7月と8月の遺構表面を比べると、遺構中央部にある焼土面周囲の色調が白っぽくなり、遺構表層の乾燥が進んだと思われる。

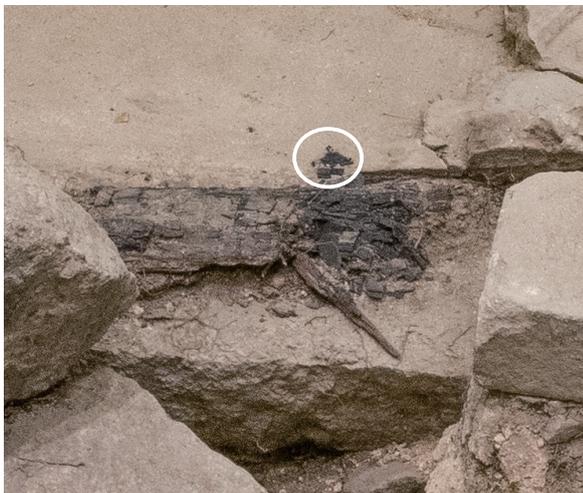
7/14
丸印の部分が6月よりも崩れ
ている。

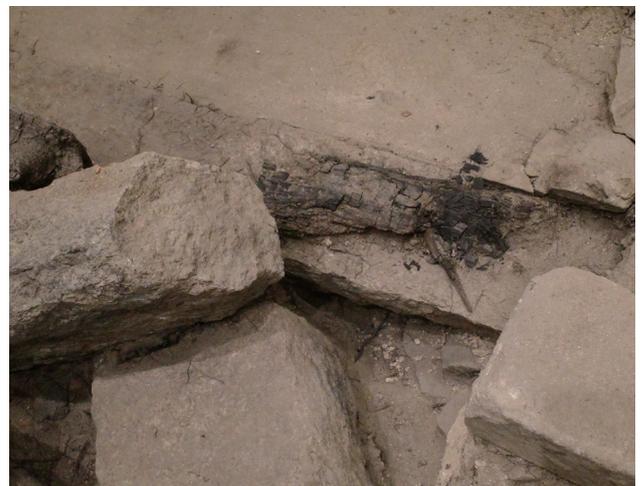
②北側石材列にある炭化材については、7月のモニタリング時から変化はない。

8/24
7月から変化はない。

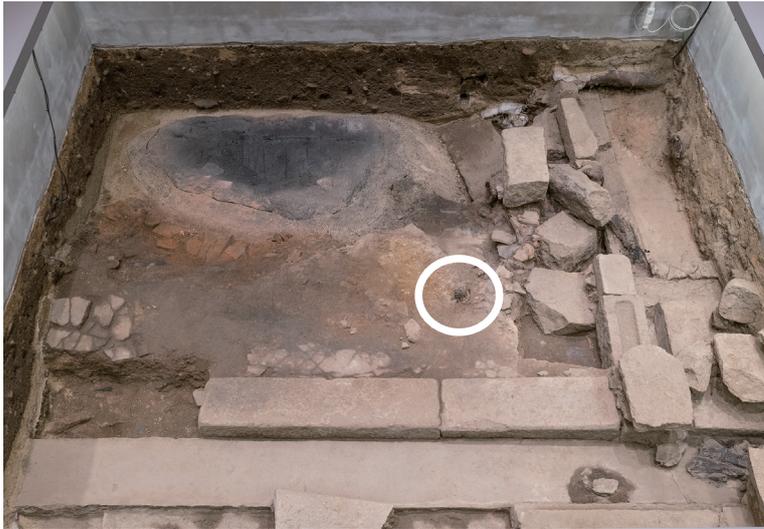
(2) 玄関土間と畳状炭化材の間にある焼土面の一部で、塩が析出しているとみられるが、析出範囲および色調に変化が見られた。

5/16
丸印の部分が、析出している場所。

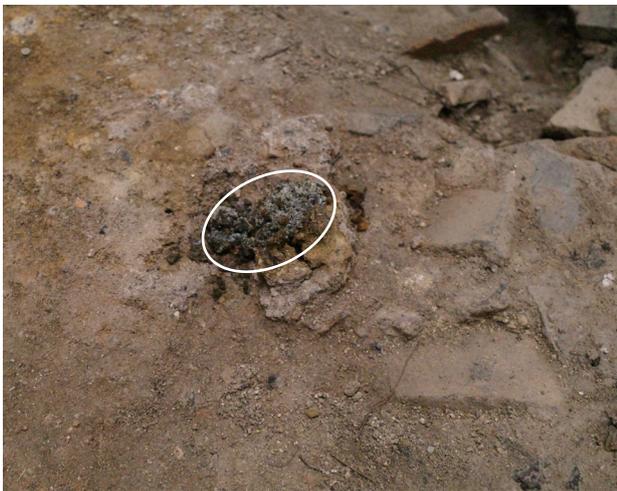
5/16
丸印の部分で、塩が析出か。表層の割れとともに下層部分が表出。

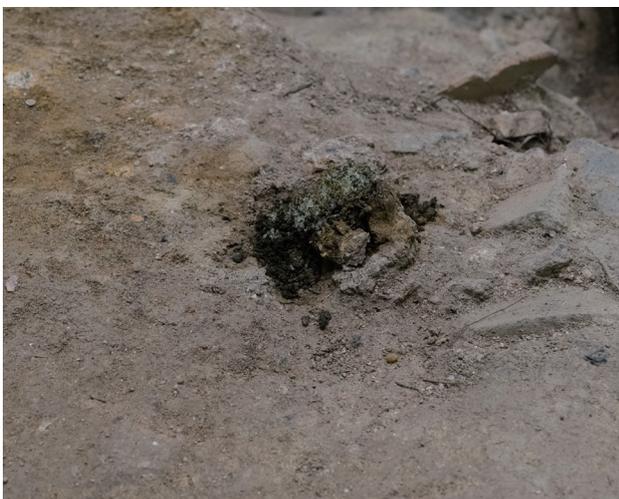
7/14
6月撮影時と比べると大きな変化はみられない。

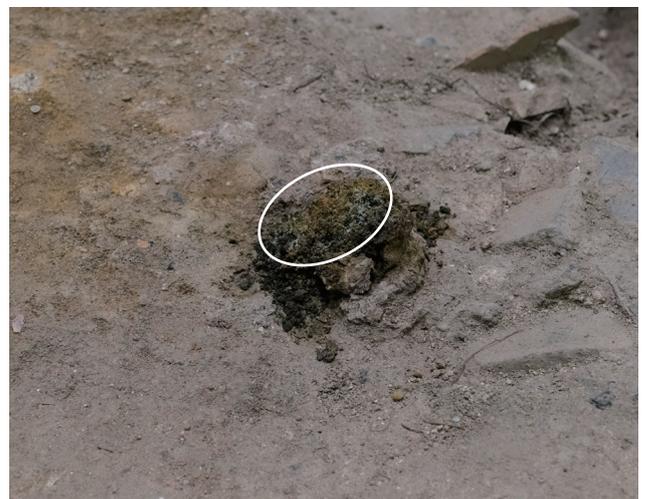
8/24
表面の白かった部分が、茶色に変色したように見える。

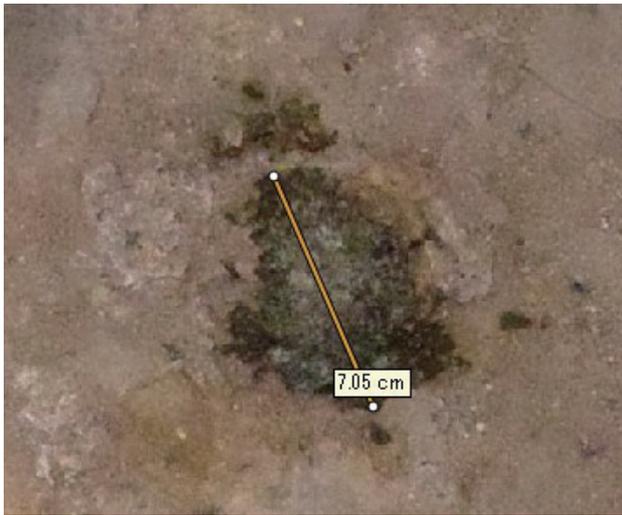
6/16
オルソ画像。下層部分の表出は、7.05 c m
程度ある。

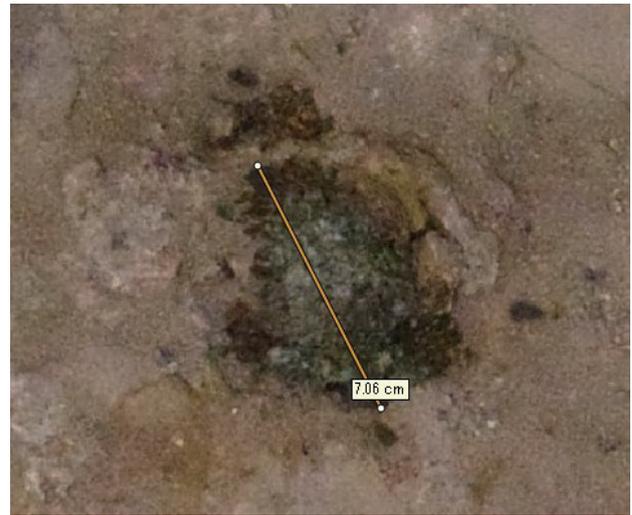
7/14
オルソ画像。下層部分の表出は、7.06 c m
程度ある。

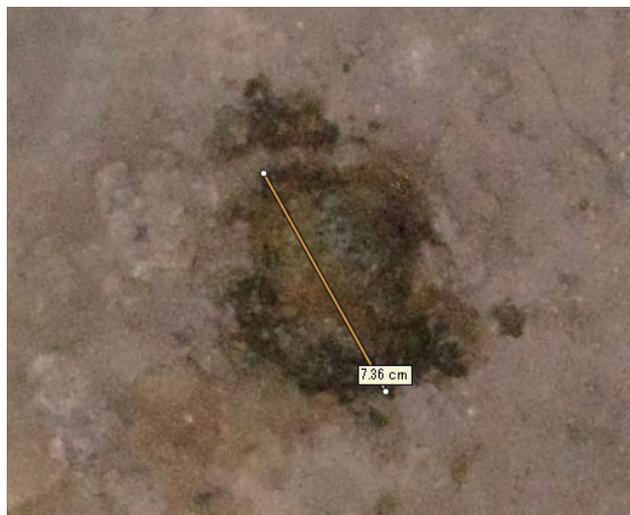
8/24
オルソ画像。下層部分の表出は、7.36 c m
程度ある。
