# **被爆遺構展示館モニタリング業務**

## **報告書**

**令和4年9月**

**(公財) 広島市文化財団**

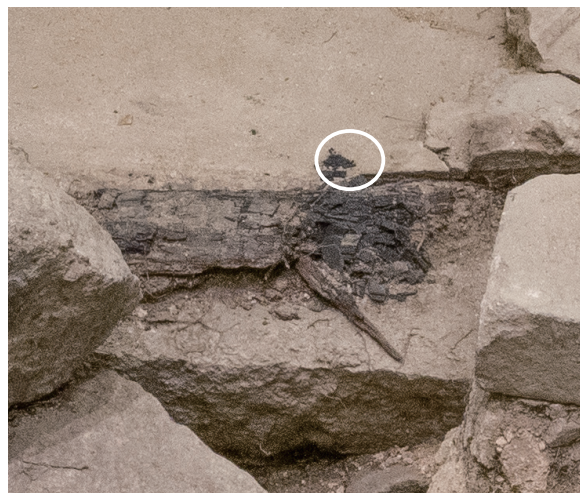
7/14  
丸印の部分が5月よりも崩れている。

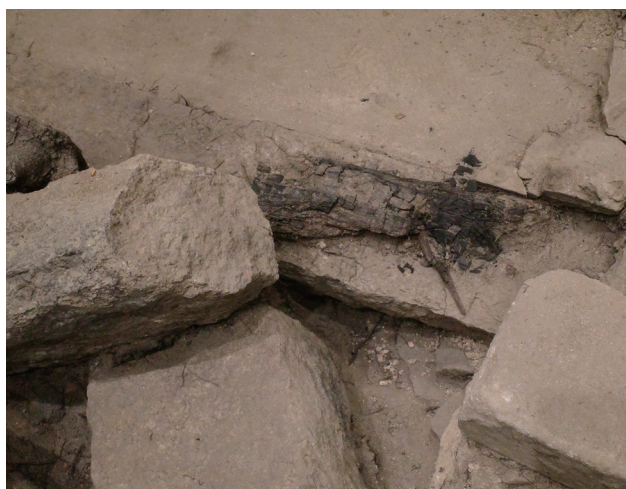
8/24  
7月から変化はない。

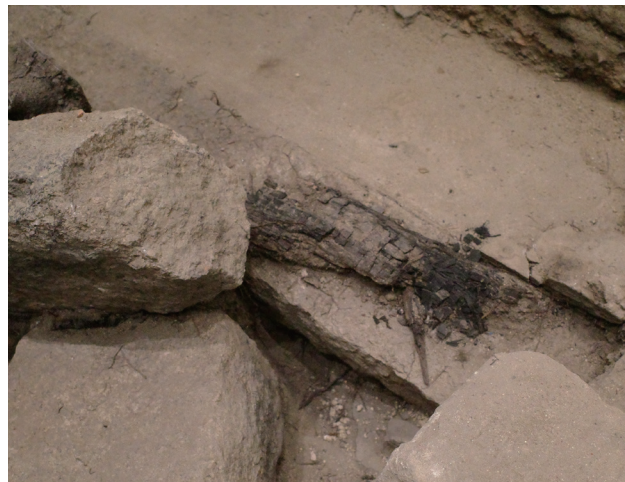
9/14  
8月から変化はない。

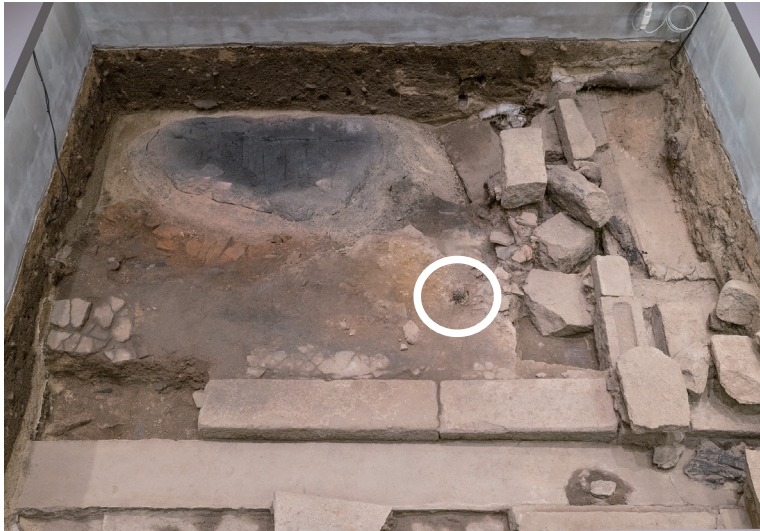
(2) 玄関土間と畳状炭化材の間にある焼土面の一部で析出した硫酸塩※が、時間の経過とともに茶色く変色しているようにみられる。

5/16  
丸印の部分が、析出  
している場所。

- (1) 空調機をつけているためか、遺構表層の状態や建屋内の環境は安定している。
- (2) 硫酸塩が析出している場所は、時間の経過とともに、析出範囲が少しずつ広がり、析出部分全体の色調変化がみられた。塩の分析結果をもとに今後の対応策について、専門機関と検討する必要がある。

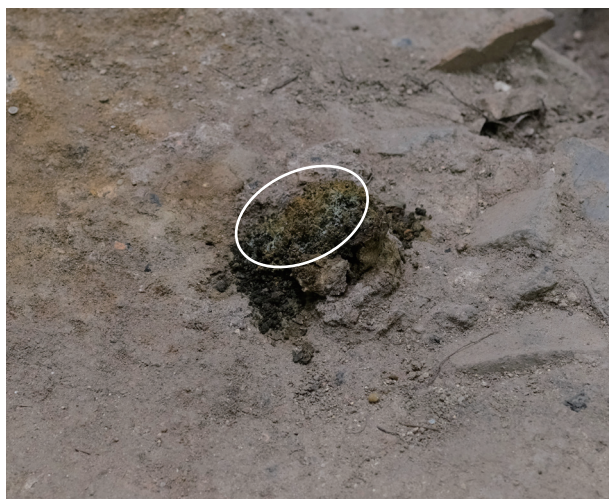
8/24  
表面の白かった部分が、茶色に変色  
したように見える。

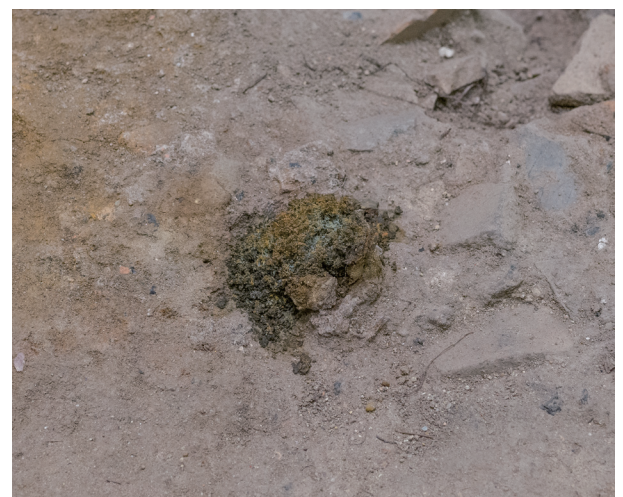
9/14  
全体的に表面が茶色く変色したよう  
に見える。

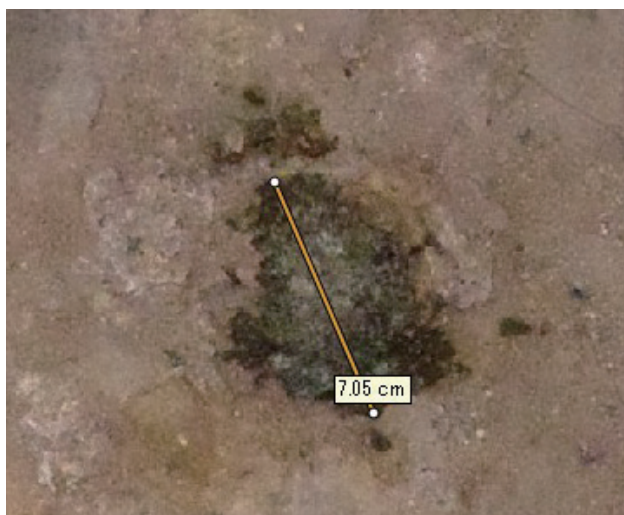
6/16

オルソ画像。下層部分の表出は、7.05 c m  
程度ある。

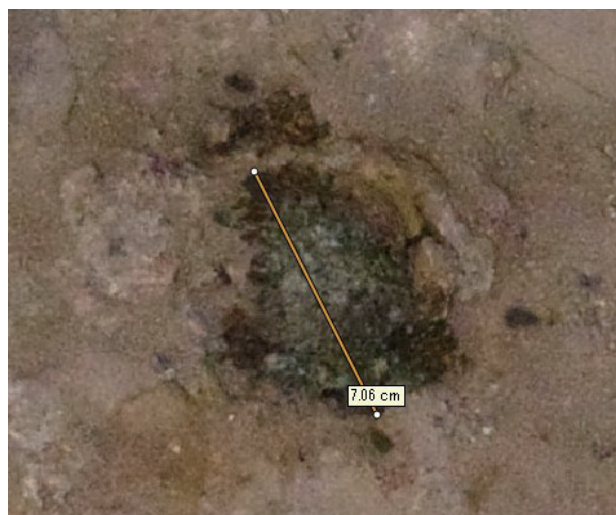
7/14

オルソ画像。下層部分の表出は、7.06 c m  
程度ある。

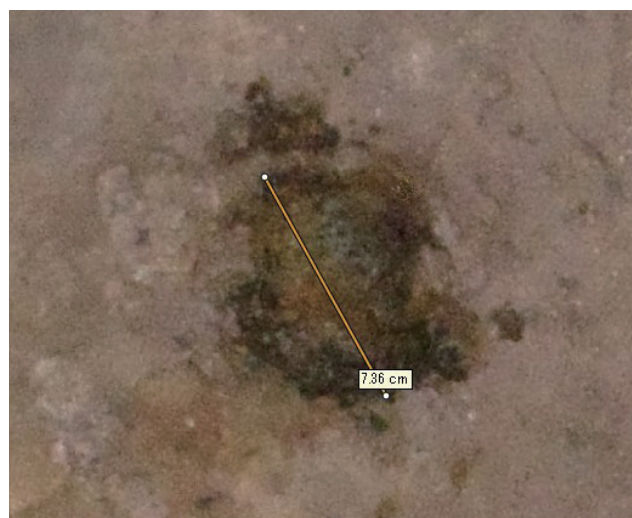
8/24

オルソ画像。下層部分の表出は、7.36 c m  
程度ある。

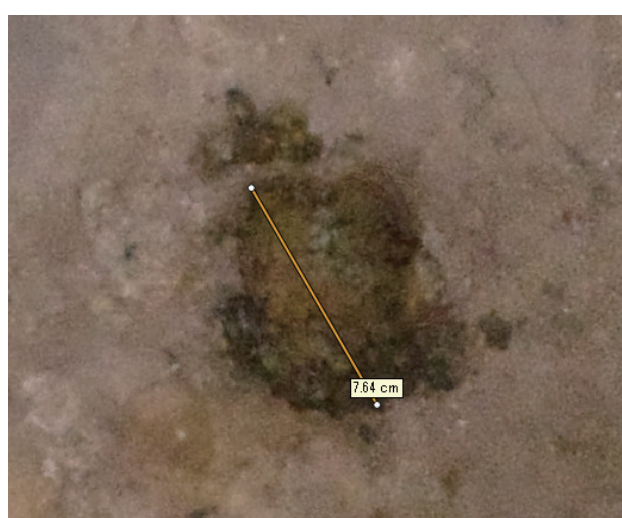
9/14

オルソ画像。下層部分の表出は、7.64 c m  
程度ある。
