# **被爆遺構展示館モニタリング業務**

## **報告書**

**令和４年１０月**

**（公財）広島市文化財団**

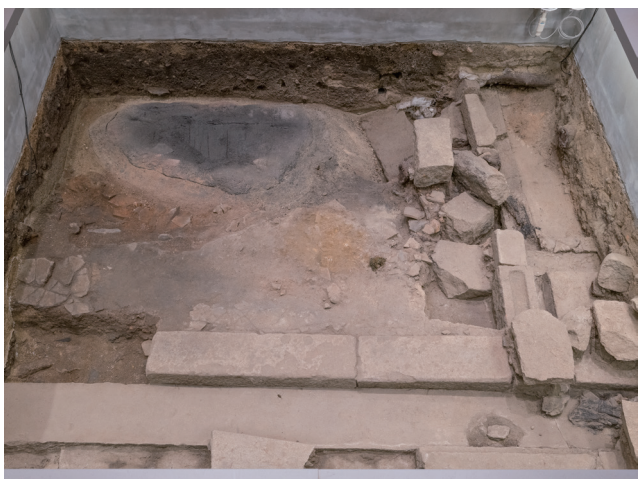
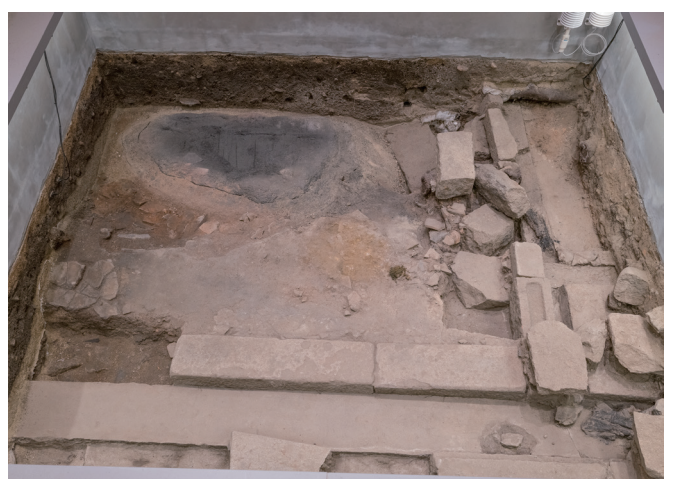
先月と比較すると、色調の変化から炭化材の東側の遺構表層が乾いていることがわかる。

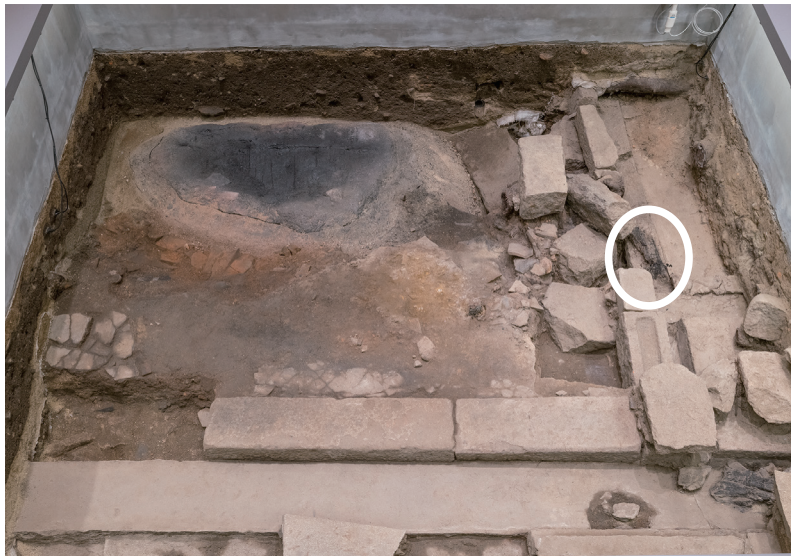
②北側石材列にある炭化材については、7月のモニタリング時から変化はない。

5/16  
丸印の部分が崩壊。

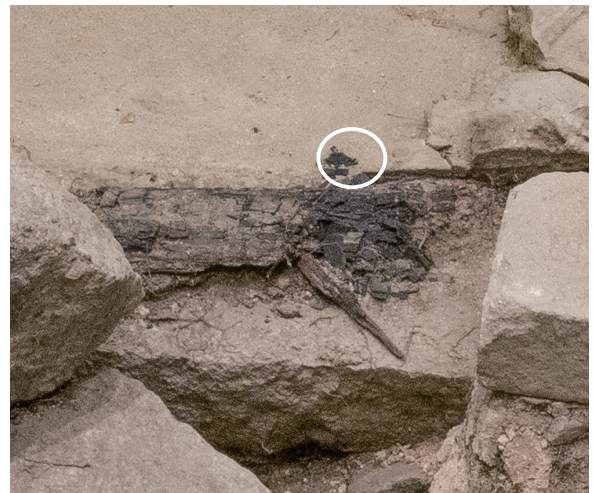
7/14  
丸印の部分が5月よりも崩れている。

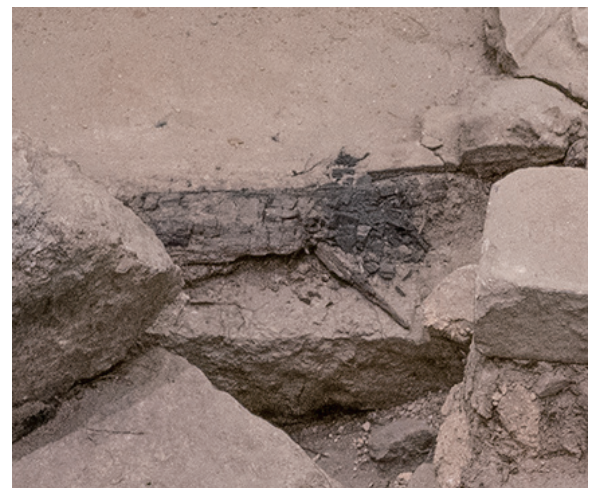
10/13  
先月から変化はない。

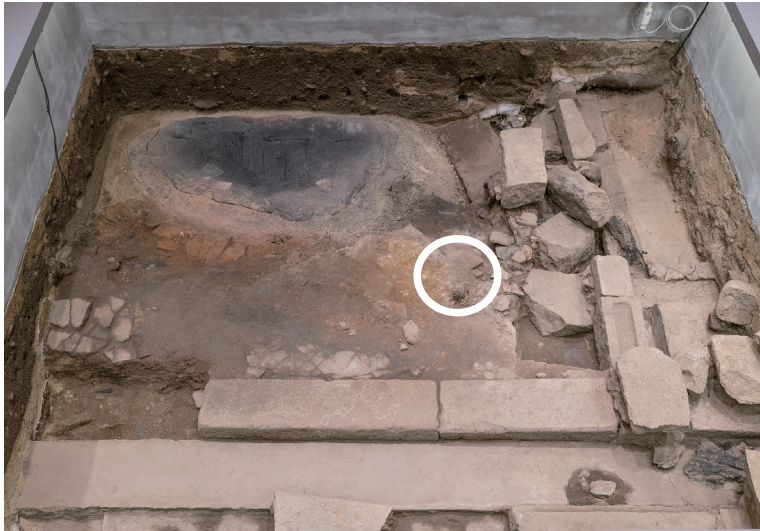
① 玄関土間と畳状炭化材の間にある焼土面の一部で析出した硫酸塩が、時間の経過とともに茶色く変色している。また、下層部から表出した土が崩れ落ち、析出部の周囲に散在している。

5/16  
丸印の部分が、析出  
している場所。

- (1) 焼土面に析出した硫酸塩については、現状のままにしておくのか、析出した部分を取り除くのか、専門家と検討の上、今後の方針を決める必要がある。
- (2) 西側壁面の白い物質およびコンクリートと土層の間の白い物質がそれぞれどのような物質であるか成分分析をする必要があると思われる。結晶が析出した部分は、析出の進行とともに、遺構が崩壊する可能性もあるため、専門家を交え、今後の対応策を検討する必要がある。

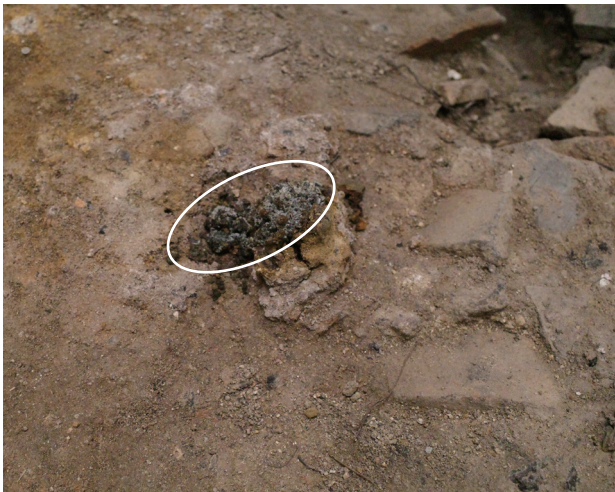
5/16  
丸印の部分で、塩が析出か。表層の割れと  
ともに下層部分が表出。

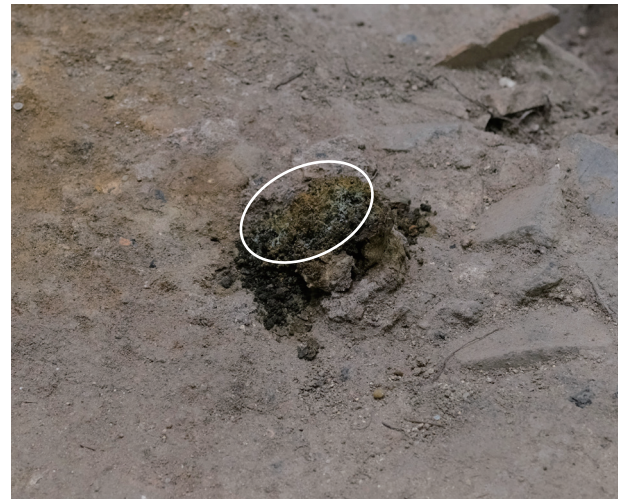
8/24  
表面の白かった部分が、茶色に変色したよ  
うに見える。

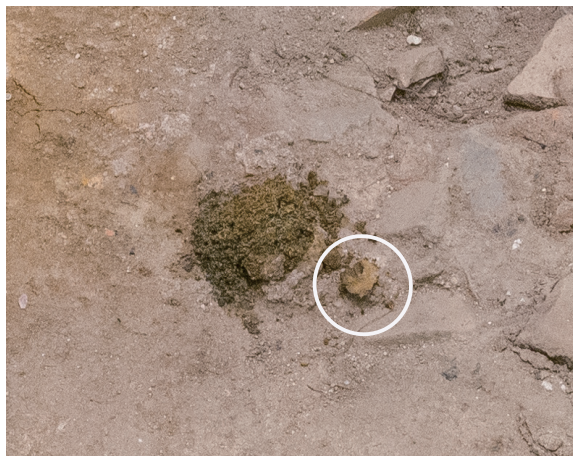
10/13  
表面全体が茶色く変化している。  
表出した部分※が周囲に崩れ落ちているこ  
とがわかる。 ※白丸の部分

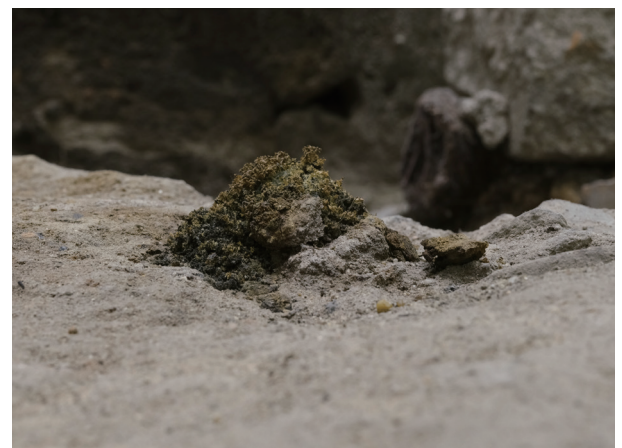
10/13  
横から見ると、下層部が表出していること  
がよくわかる。

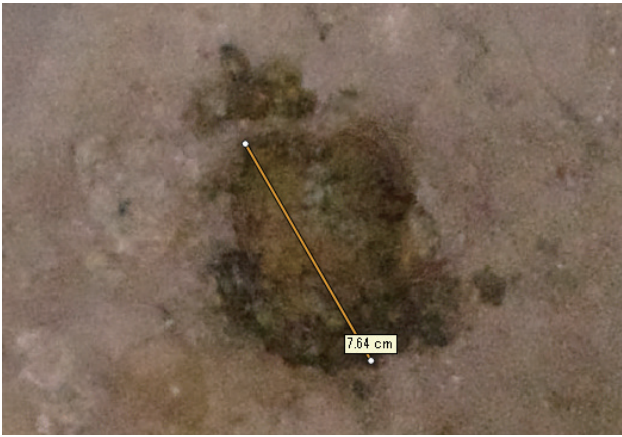
9/14  
オルソ画像。下層部分の表出は、7.64 c m  
程度ある。

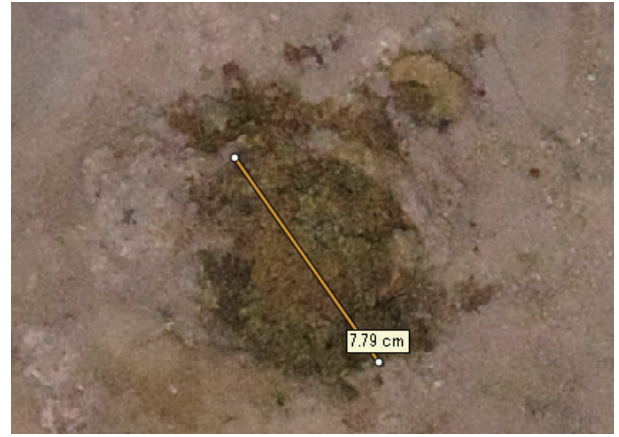
10/13  
オルソ画像。下層部分の表出は、7.79 c m  
程度ある。

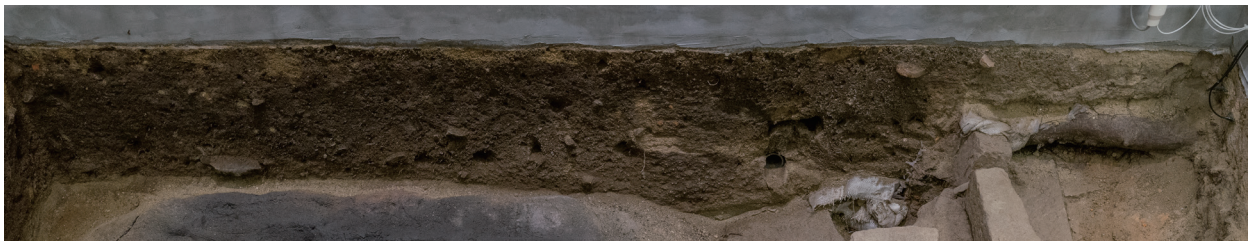
8/24 この時点では、塩と思われるものの析出はほとんど見られない。

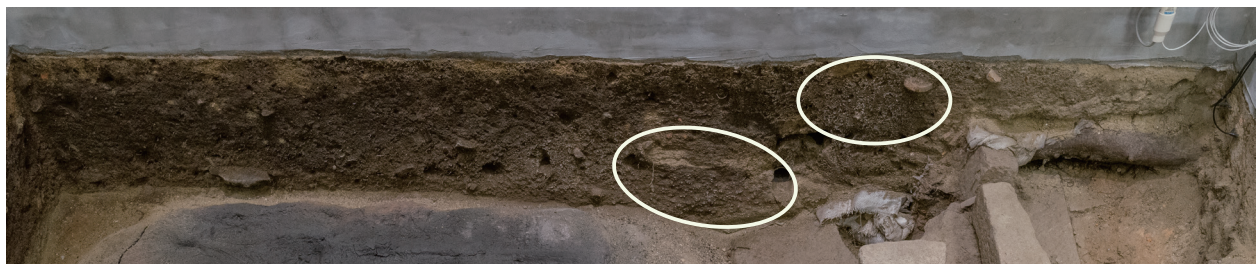
② 西側壁面に塩と思われる白い物質が析出している。

9/14 向かって右側の壁面に白い結晶のようなものが付着している。

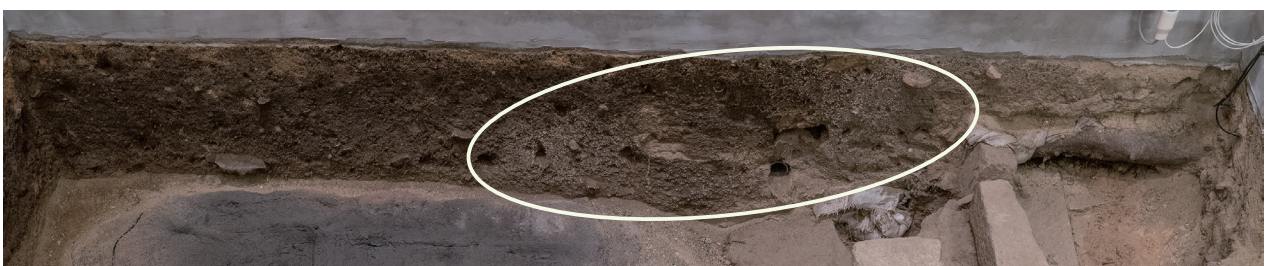
10/13 向かって右側～中央にかけての壁面が9月よりも明らかに白っぽくなっている。

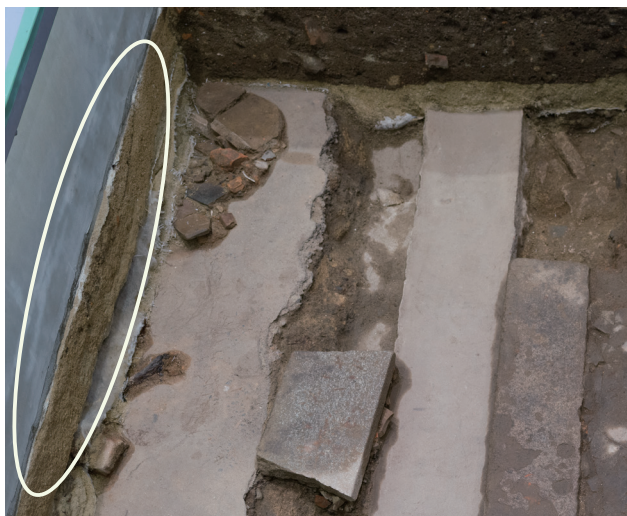
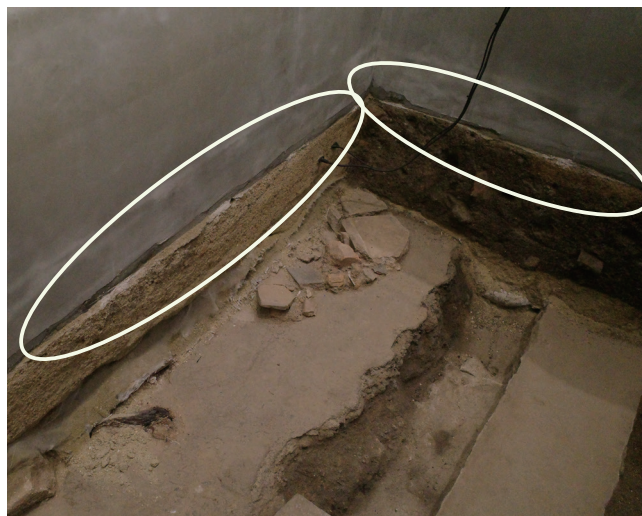
③東側及び南側壁面のコンクリートと土層の間に白い物質が析出している。白い物質の析出は、遺構を掘り起こした時点で析出しており、現時点で析出範囲が拡大するといった大きな変化はない。
