# **被爆遺構展示館モニタリング業務**

## **報告書**

**令和４年１１月**

**（公財）広島市文化財団**

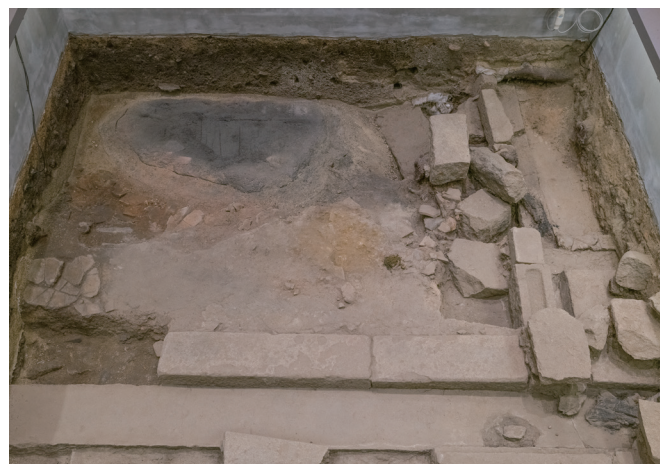
11/16

- (1) 地中に埋蔵されていた遺構を発掘し、露出してから約9か月（モニタリング日：2/16、3/16、4/15、5/16、6/16、6/30、7/14、7/28、8/24、9/14、10/13、11/16）が経過した。
- 先月と比較すると、色調の変化から炭化材の東側の遺構表層が乾いていることがわかる。
- ※画像詳細は、2211 fuji1～5（TIFF）データ等を参照

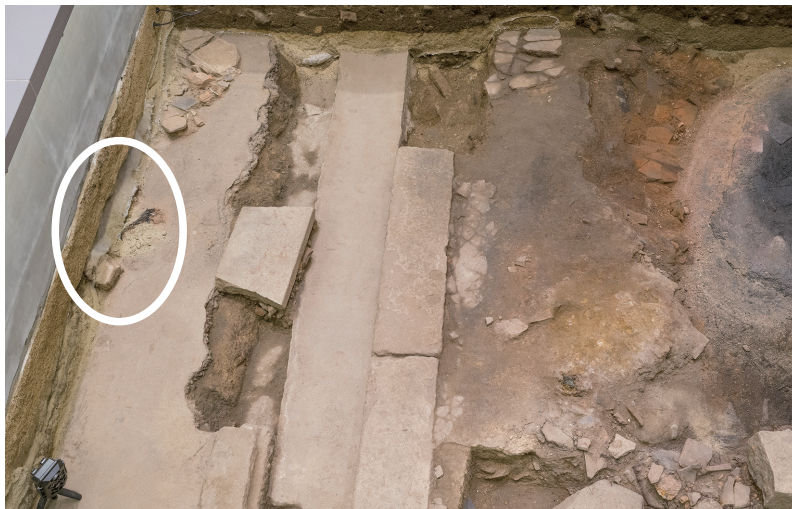
① 5月に一部崩落が確認された東側の壁面は、その後大きな変化はみられない。

5/16  
丸印の部分が崩壊。

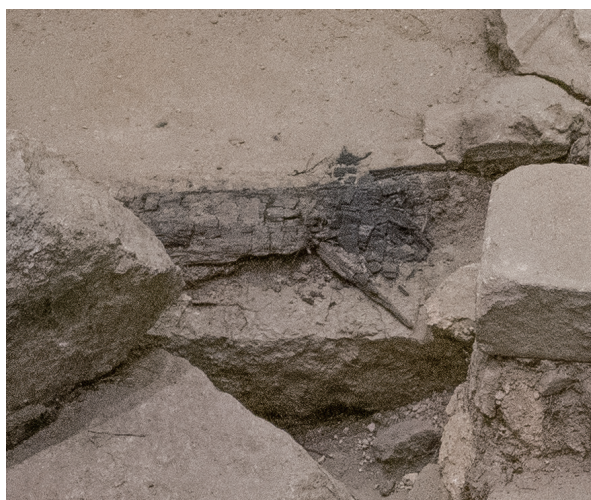
11/16

②北側石材列にある炭化材については、7月のモニタリング時から変化はない。

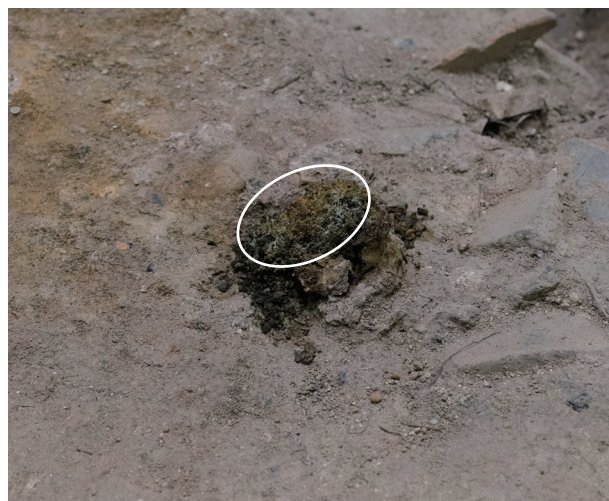
8/24  
表面の白かった部分が、茶色に変色したよ  
うに見える。

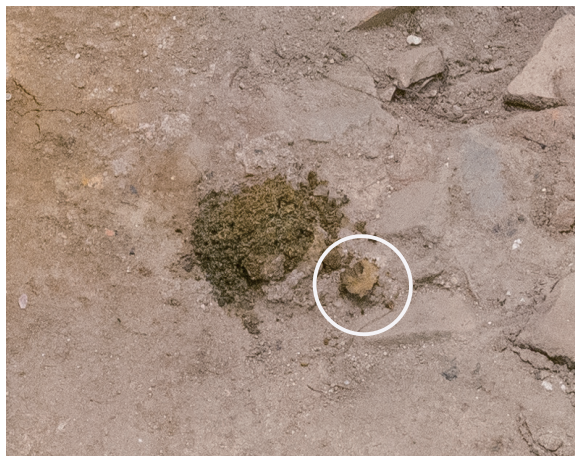
10/13  
表面全体が茶色く変化している。  
表出した部分※が周囲に崩れ落ちているこ  
とがわかる。 ※白丸の部分

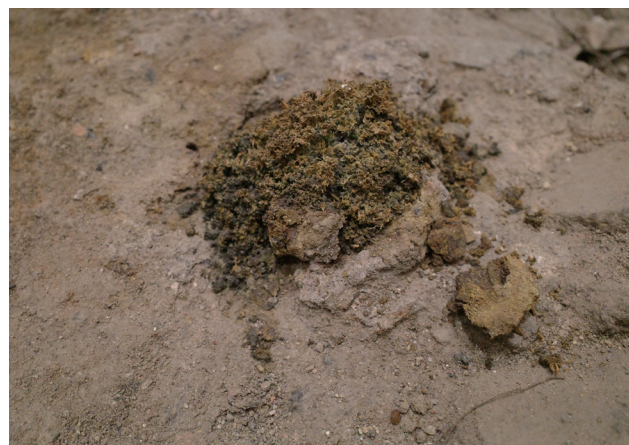
11/16  
先月から大きな変化はないと思われる。

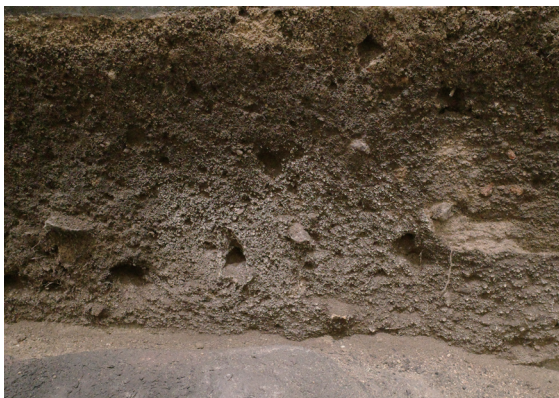
11/16 白い物質析出部分 拡大写真①

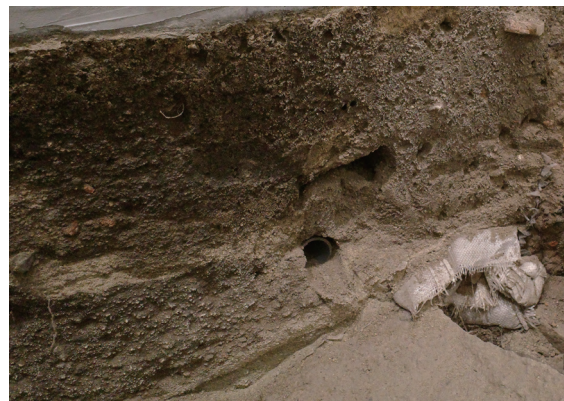
11/16 白い物質析出部分 拡大写真②

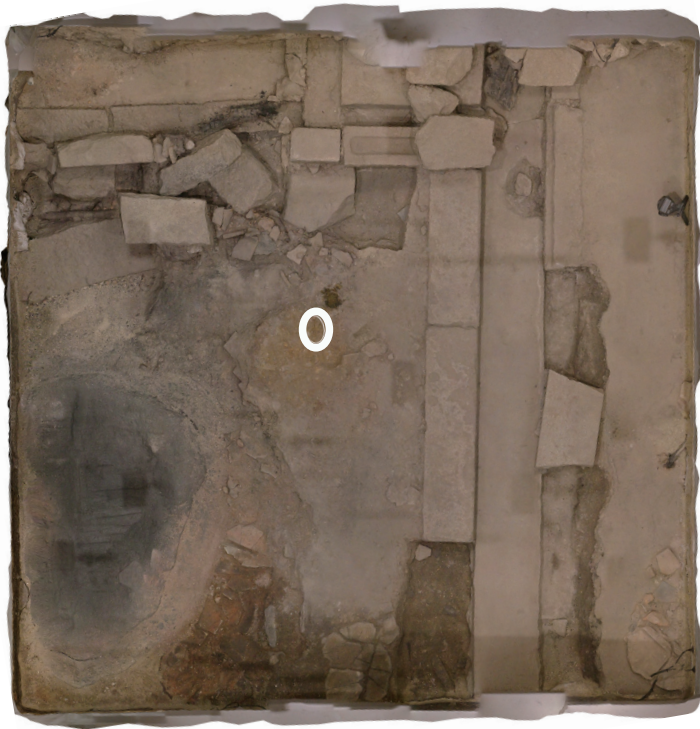
玄関土間と畳状炭化材の間にある遺構面で、表層に亀裂が見られる。下層部から何らかの物質が析出する可能性がある。

丸印の部分に亀裂が入っている。

- (1) 先月までに劣化がみられた場所は、大きな変化は見られない。
- (2) 玄関土間と畳状炭化材の間にある遺構面で、表層に亀裂が見られる。亀裂の範囲が時間の経過とともに広がっているため、注視する必要がある。

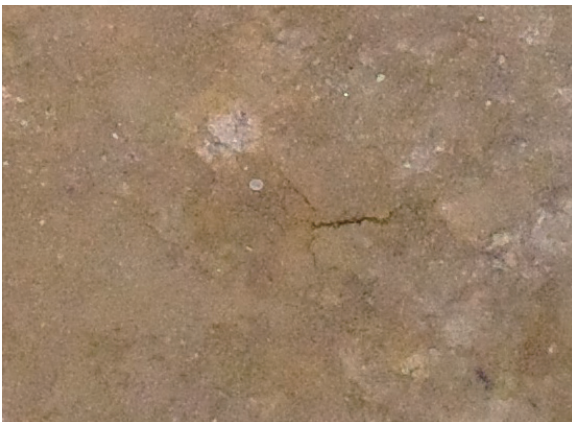
10/13

東西方向に 3.76 c m 程度、南北方向に 3.96 c m 程度の亀裂がある。

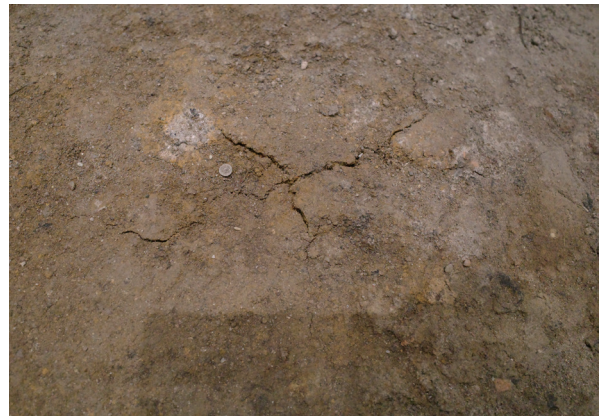
11/16

十字にはっきりと亀裂が入っている。亀裂の範囲が先月よりも広がっている。

亀裂の範囲 東西方向：8.7 c m 程度  
南北方向：4.2 c m 程度
