# **被爆遺構展示館モニタリング業務**

## **報告書**

**令和４年１２月**

**（公財）広島市文化財団**

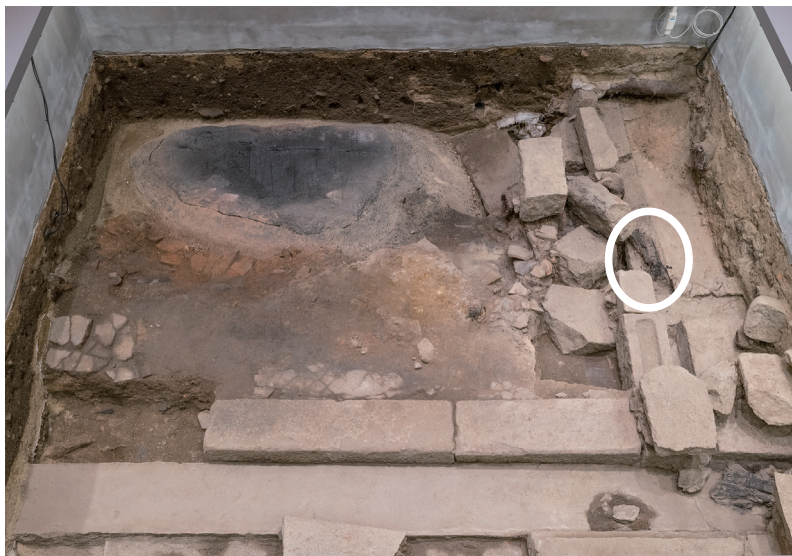
②北側石材列にある炭化材については、7月のモニタリング時から変化はないと思われる。

5/16  
丸印の部分が崩壊。

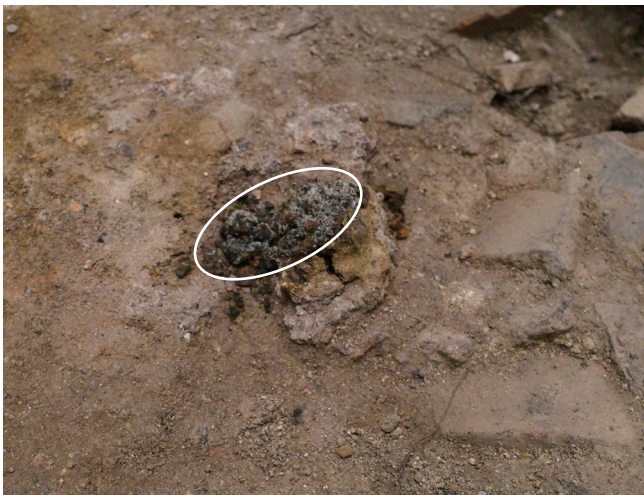
5/16  
丸印の部分で、塩が析出か。表層の割れと  
ともに下層部分が表出。

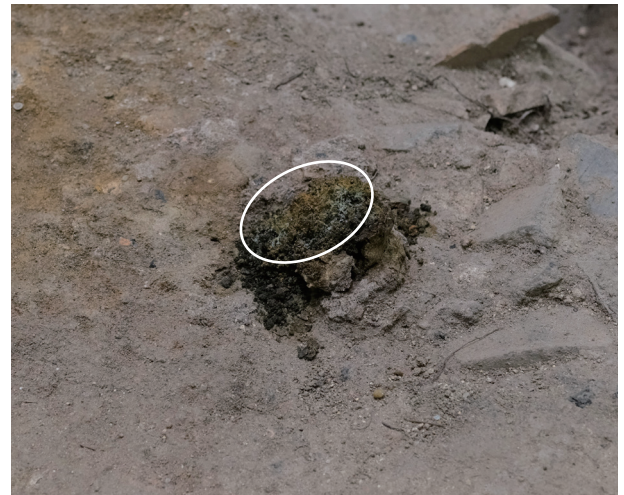
8/24  
表面の白かった部分が、茶色に変色したよ  
うに見える。

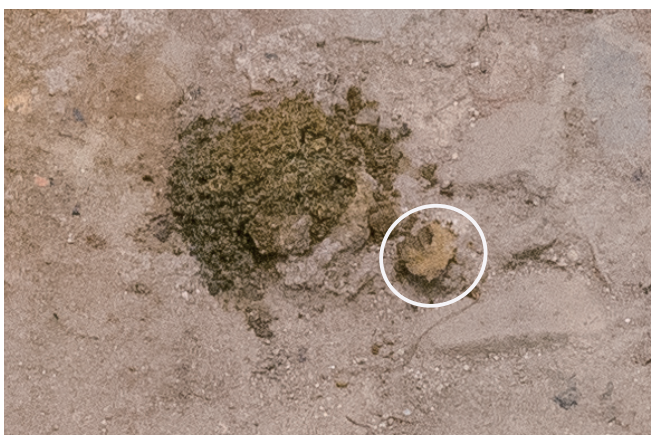
10/13  
表面全体が茶色く変化している。  
表出した部分※が周囲に崩れ落ちているこ  
とがわかる。 ※白丸の部分

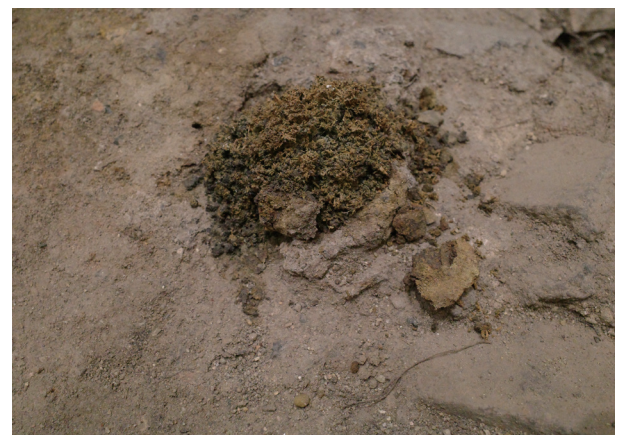
12/14  
10月から大きな変化はないと思われる。

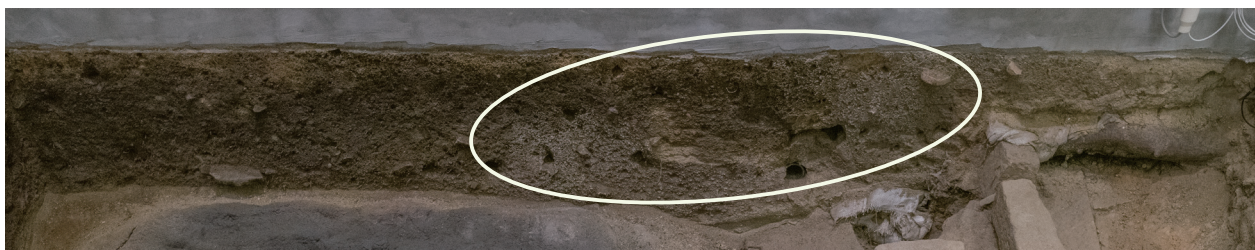
11/16

② 西側壁面に塩と思われる白い物質が析出している。

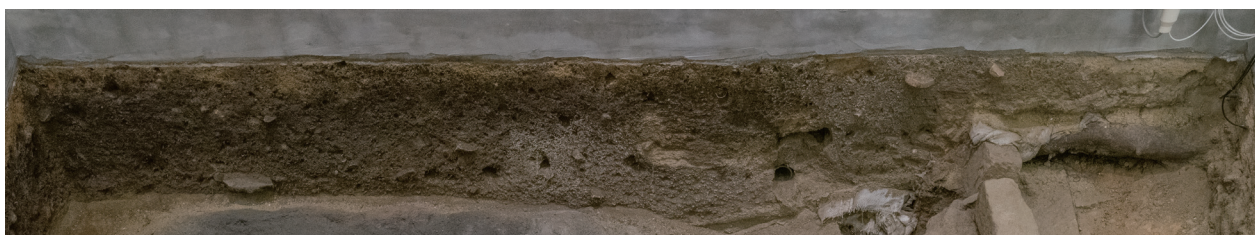
12/14 先月から大きな変化は見られない。

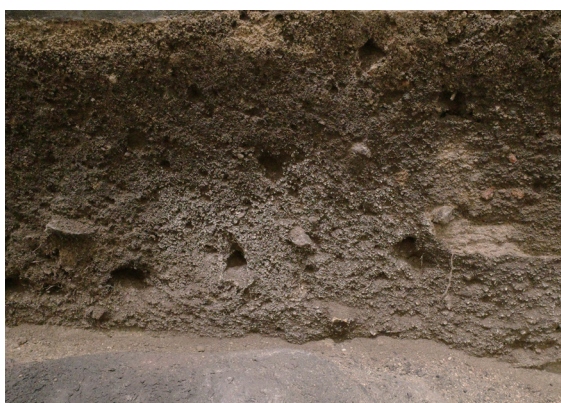
11/16 白い物質析出部分 拡大写真①

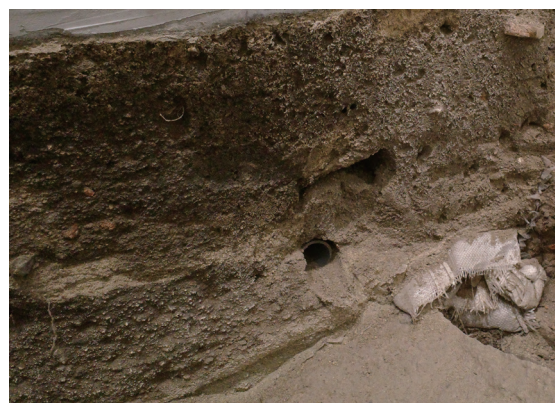
11/16 白い物質析出部分 拡大写真②

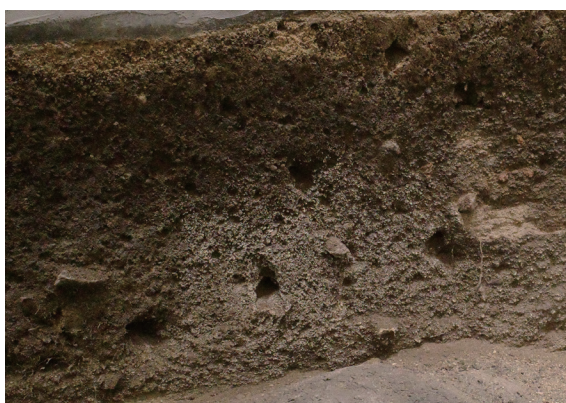
12/14 白い物質析出部分 拡大写真①

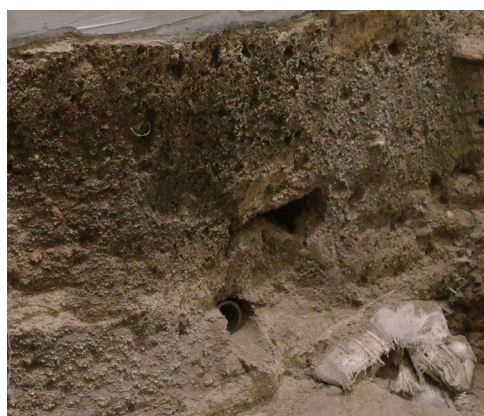
12/14 白い物質析出部分 拡大写真②

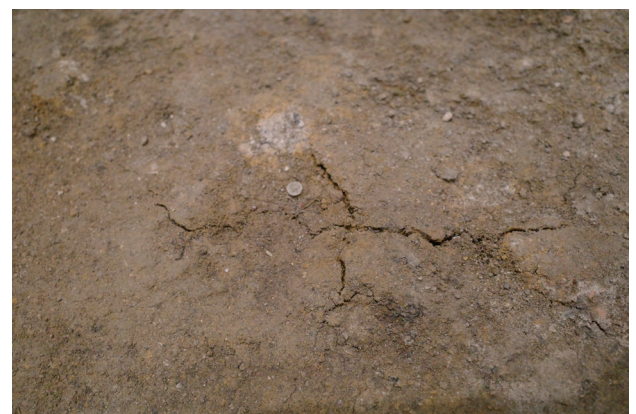
12/14  
先月よりも亀裂が深くなっているように思われる。  
亀裂の範囲 東西方向：8.7 c m程度  
南北方向：4.7 c m程度

- (1) 玄関土間と畳状炭化材の間にある遺構面の表層に見られる亀裂が、時間の経過とともに広がっているため、引き続き注視する必要がある。
- (2) 北側屋敷境石材列付近の遺構表層にあった瓦の位置がずれていたが、今回ずれていた場所の付近には、ほかにも瓦と土の間に隙間が見られる場所があり、さらに崩壊する可能性があるため、注視する必要がある。
- (3) (1)、(2) 以外の場所では、大きな変化は見られない。

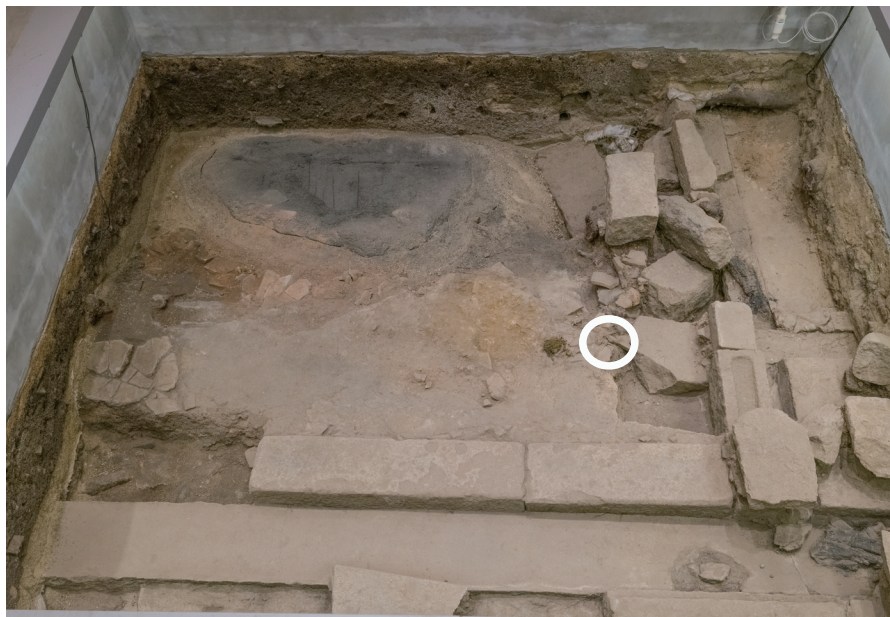
北側屋敷境石材列付近の遺構表層にあった瓦の位置がずれていた。瓦の位置がずれた要因は断定できないが、遺構表層の乾燥による崩壊や展示室内のドア改修工事の影響などが考えられる。

12/14  
丸印の部分で崩壊が見られた。

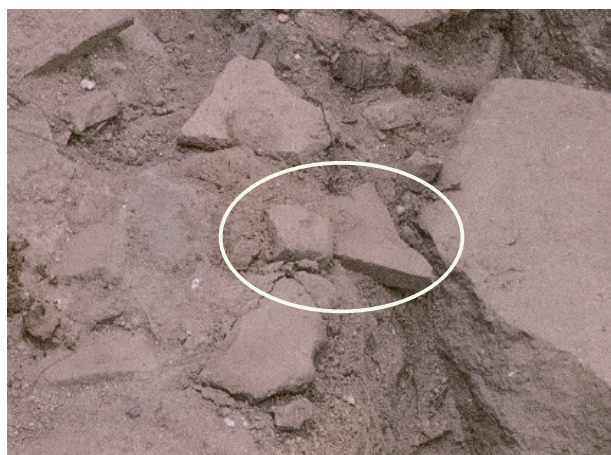
11/16 変化は見られない

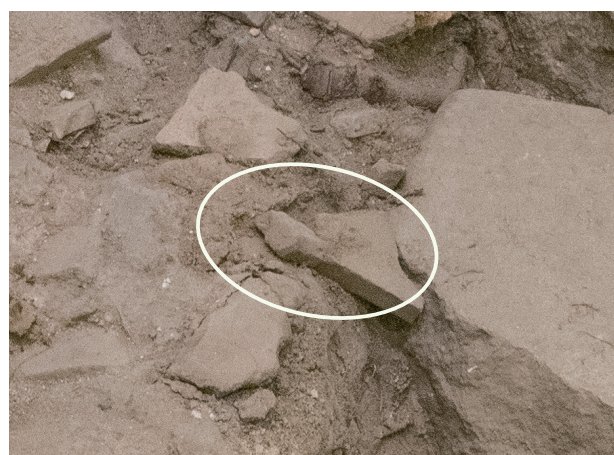
12/14 瓦がずれてしまっている。
