# **被爆遺構展示館モニタリング業務**

## **報告書**

**令和5年1月**

**(公財) 広島市文化財団**

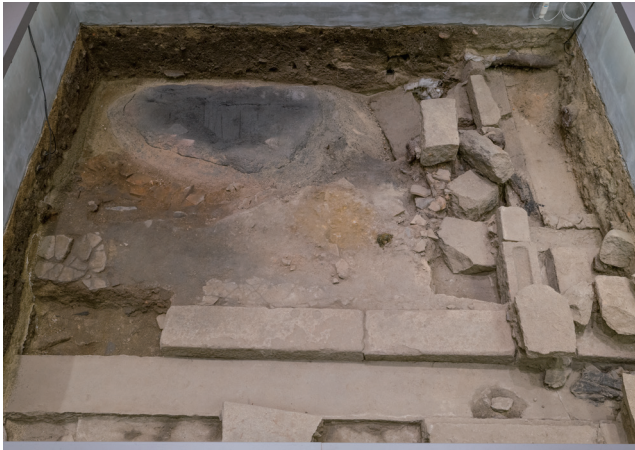
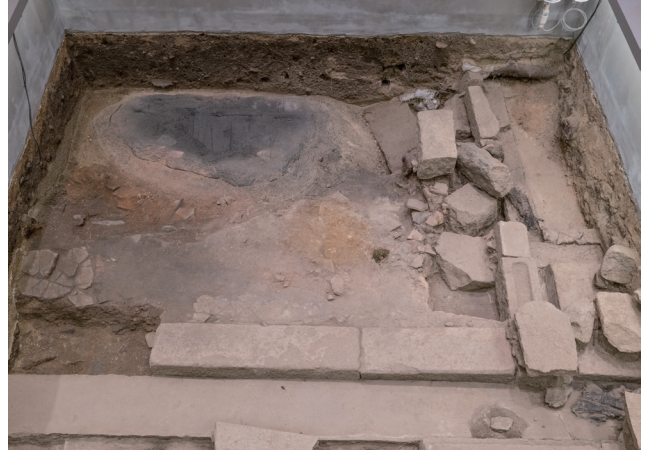
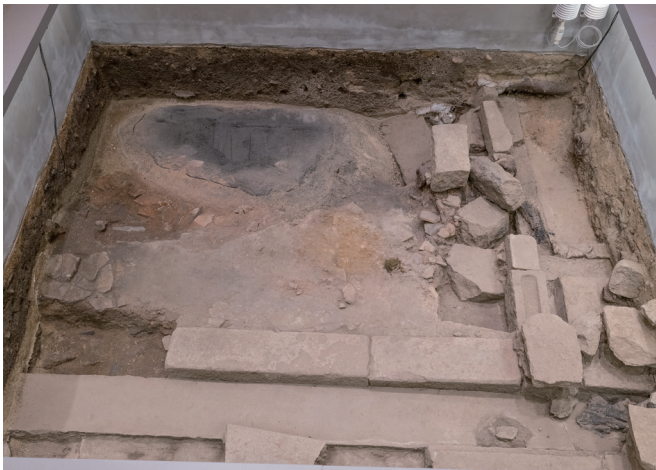
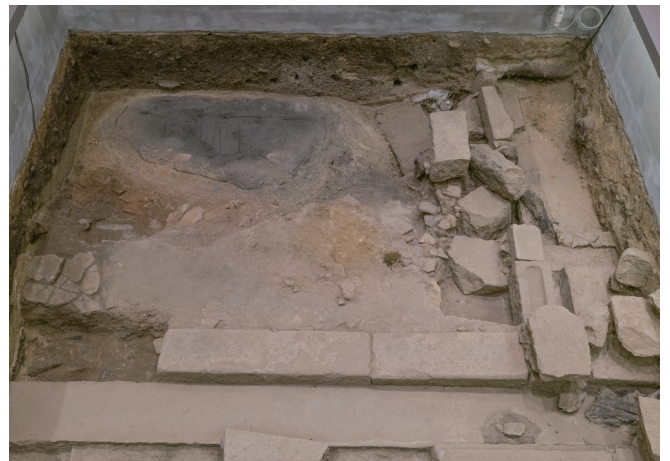
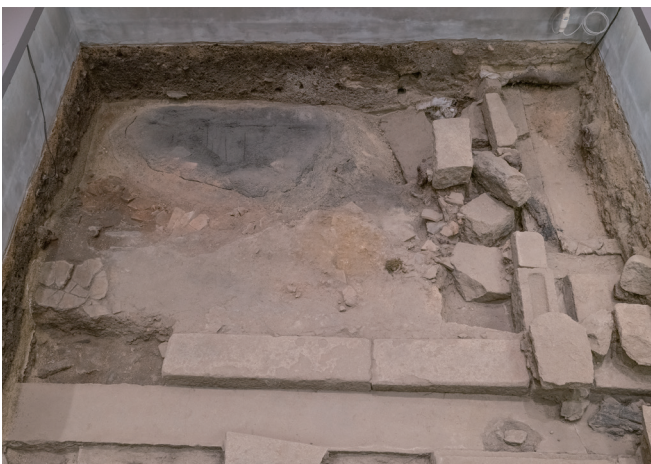
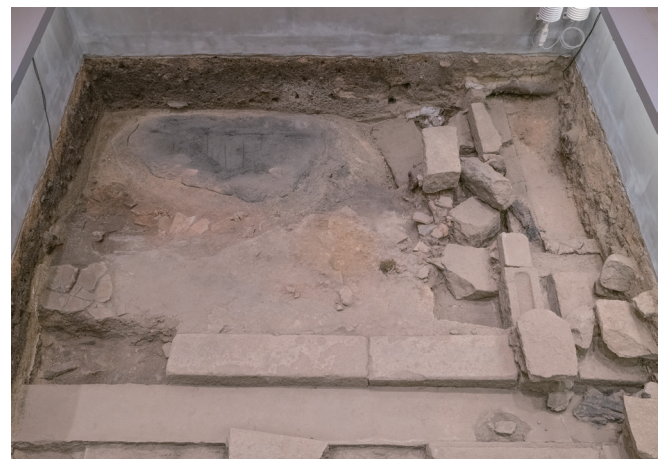
(1) 地中に埋蔵されていた遺構を発掘し、露出してから約 11 か月が経過した。

先月と比較すると、色調の変化がほとんど見られないことから、遺構表層の環境が落ち着いているように思われる。

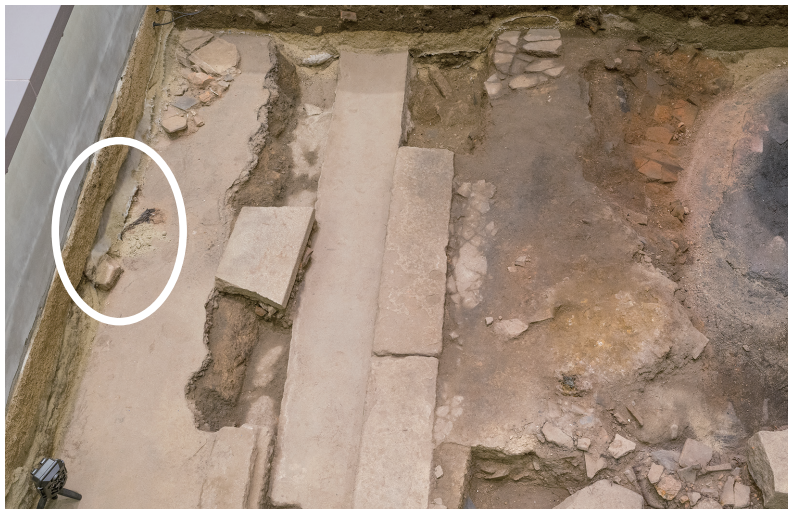
① 5月に一部崩落が確認された東側の壁面は、その後大きな変化はみられない。

5/16  
丸印の部分が崩壊。

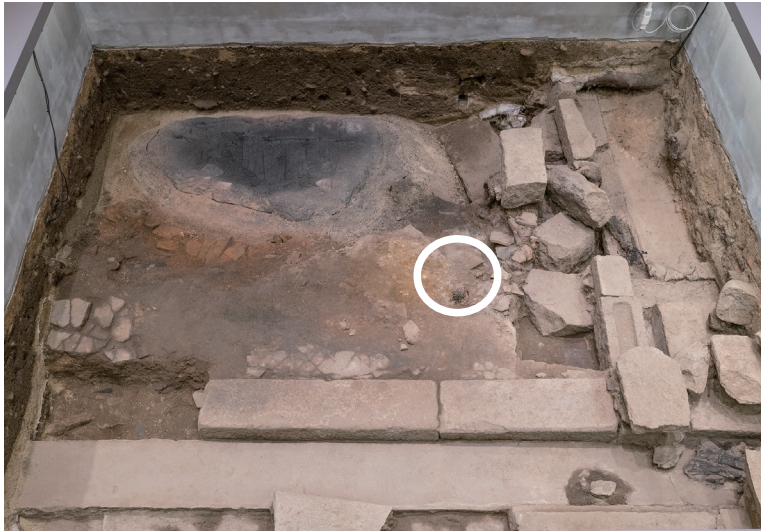
① 玄関土間と畳状炭化材の間にある遺構面の一部で析出した硫酸塩が、時間の経過とともに茶色く変色している。また、下層部から表出した土が崩れ落ち、析出部の周囲に散在している。

5/16  
丸印の部分が、析出  
している場所。

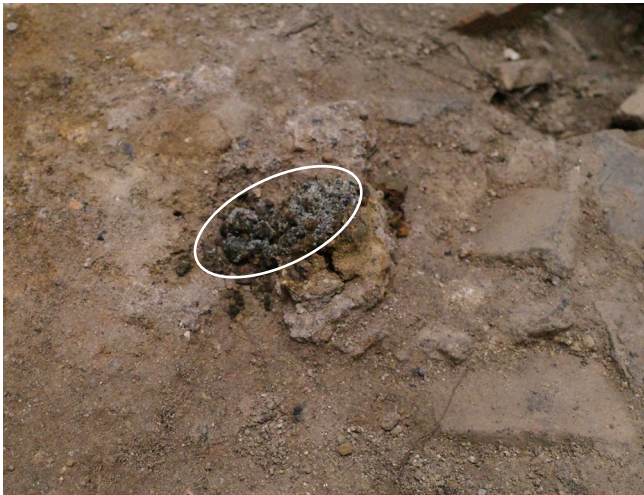
5/16  
丸印の部分で、塩が析出か。表層の割れと  
ともに下層部分が表出。

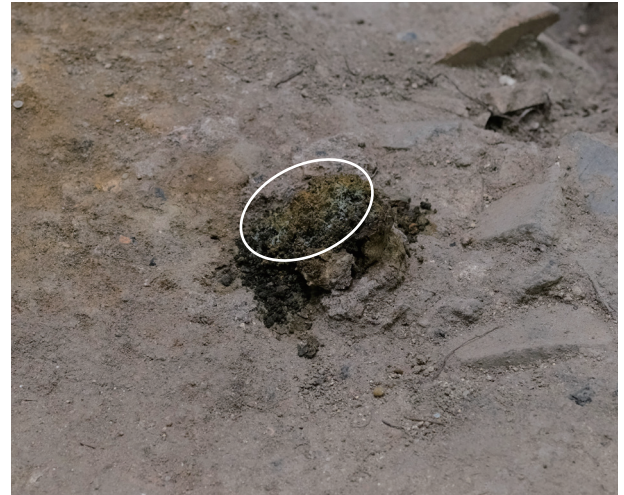
8/24  
表面の白かった部分が、茶色に変色したよ  
うに見える。

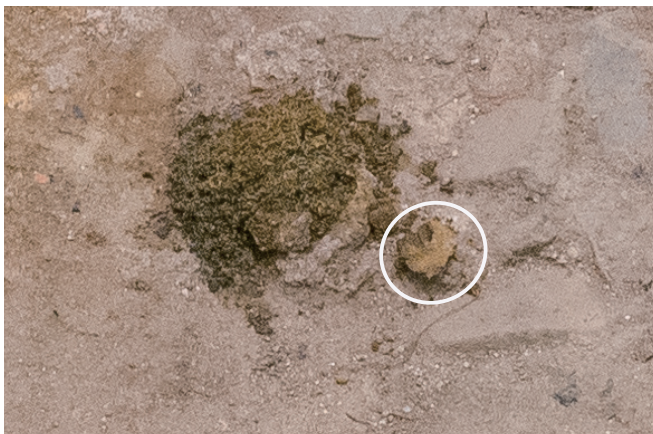
10/13  
表面全体が茶色く変化している。  
表出した部分※が周囲に崩れ落ちているこ  
とがわかる。 ※白丸の部分

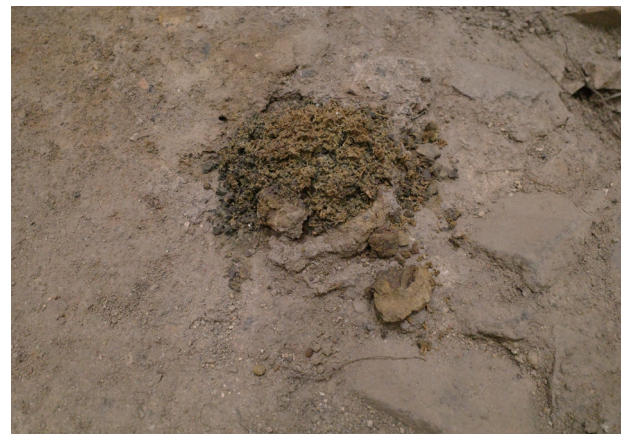
1/11  
10月から大きな変化はないと思われる。

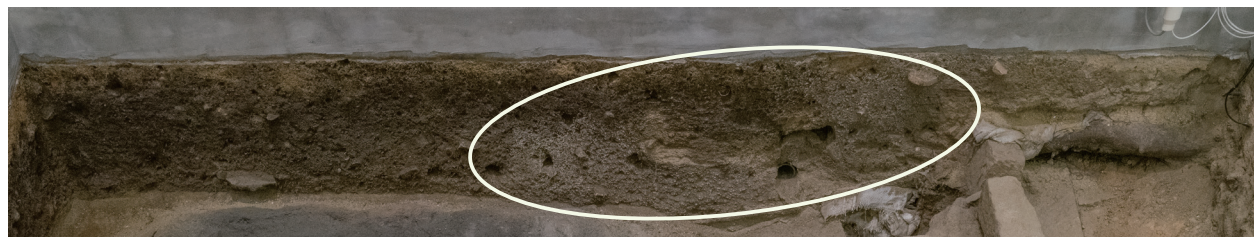
12/14

② 西側壁面に塩と思われる白い物質が析出している。11 月以降は大きな変化は見られない。

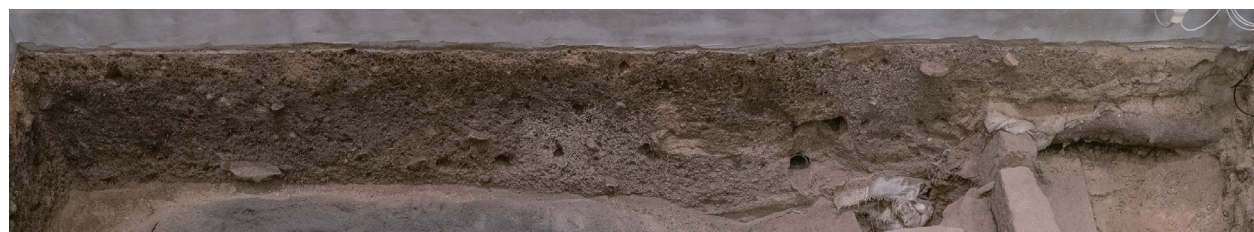
1/11 先月から大きな変化は見られない。

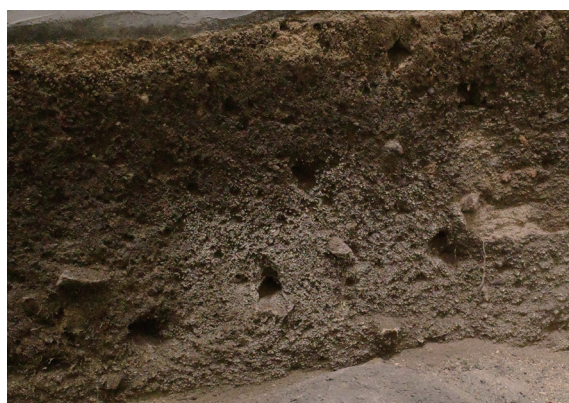
12/14 白い物質析出部分 拡大写真①

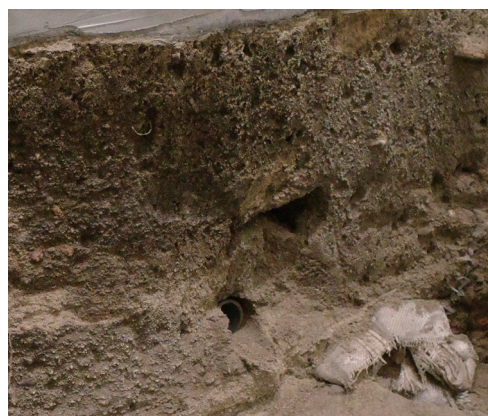
12/14 白い物質析出部分 拡大写真②

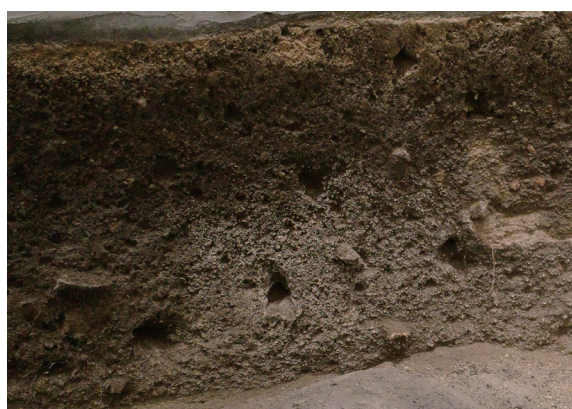
1/11 白い物質析出部分 拡大写真①

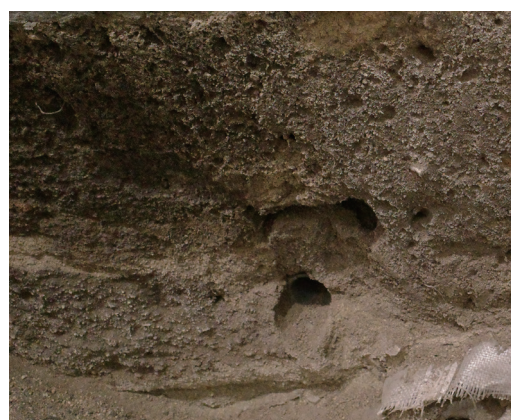
1/11 白い物質析出部分 拡大写真②

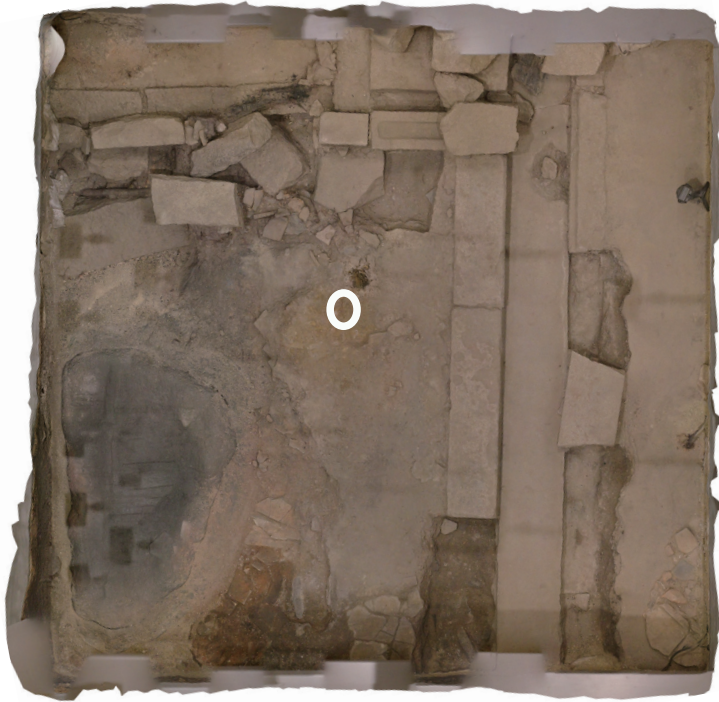
玄関土間と畳状炭化材の間にある遺構面で、10月から表層に亀裂を確認している。月日を経るごとに亀裂が少しずつ広がっている。

12/14  
丸印の部分に亀裂が入っている。

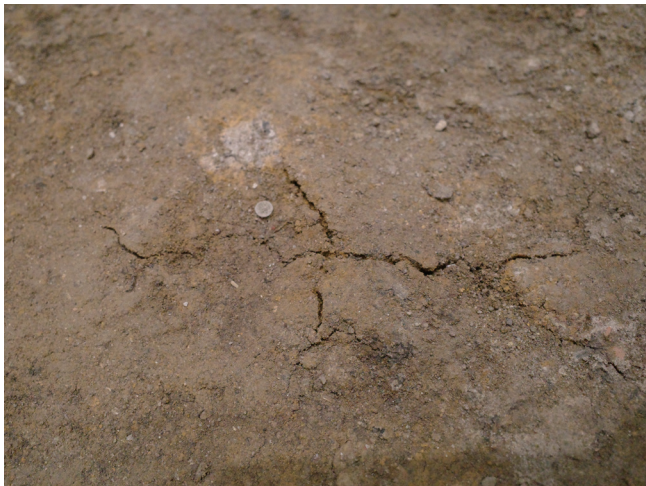
12/14  
亀裂の範囲 東西方向：8.7 c m程度  
南北方向：4.7 c m程度

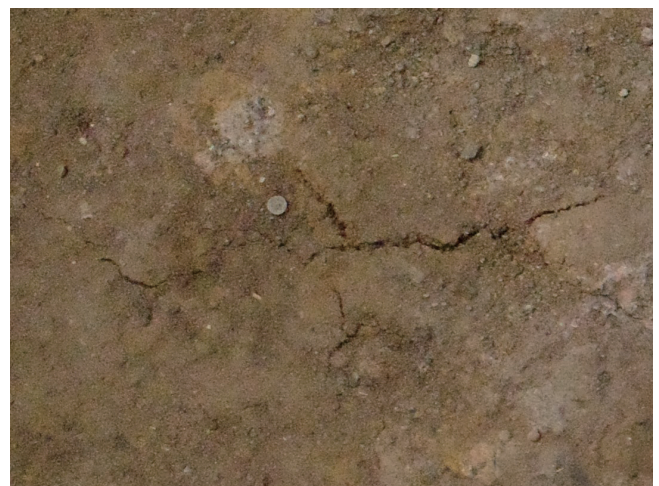
1/11  
亀裂の範囲 東西方向：9.1 c m程度  
南北方向：4.8 c m程度

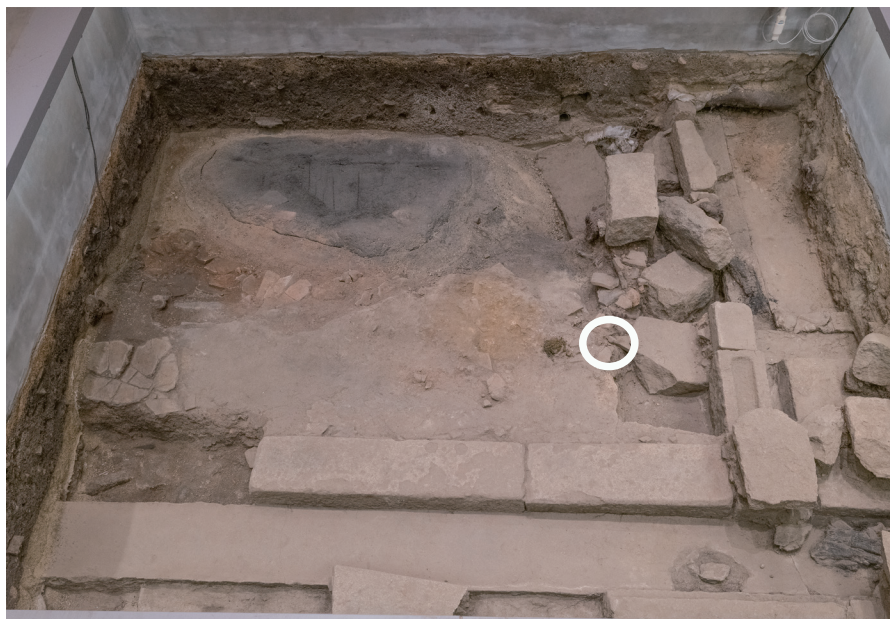
北側屋敷境石材列付近の遺構表層にあった瓦の位置がずれていることを12月に確認した。  
その後、崩壊場所周囲に変化は見られない。

12/14  
丸印の部分で崩壊が見られた。

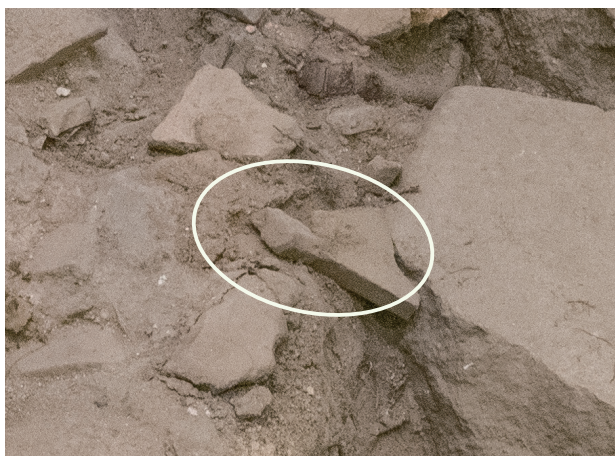
12/14 瓦がずれてしまっている。

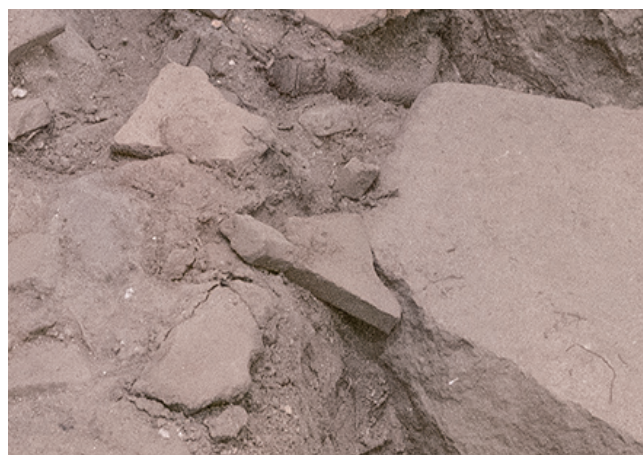
1/11 先月から大きな変化は見られない。
