# **被爆遺構展示館モニタリング業務**

## **報告書**

**令和5年2月**

**(公財) 広島市文化財団**

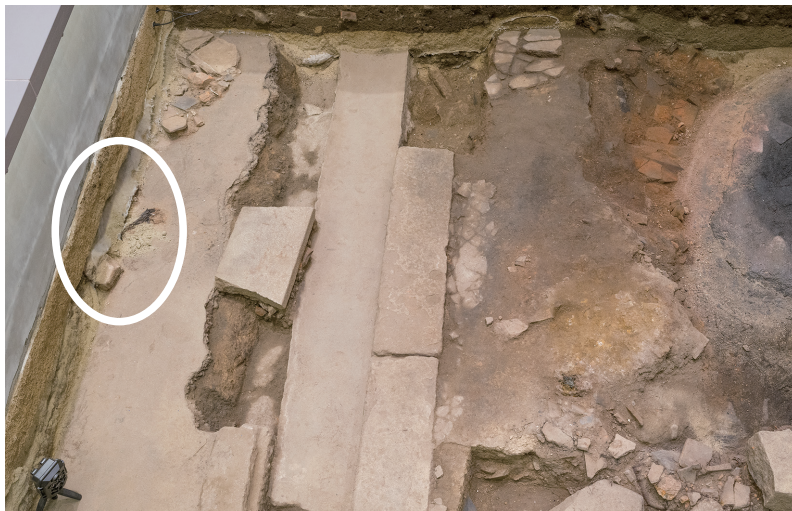
① 5月に一部崩落が確認された東側の壁面は、その後大きな変化はみられない。

5/16  
丸印の部分が崩壊。

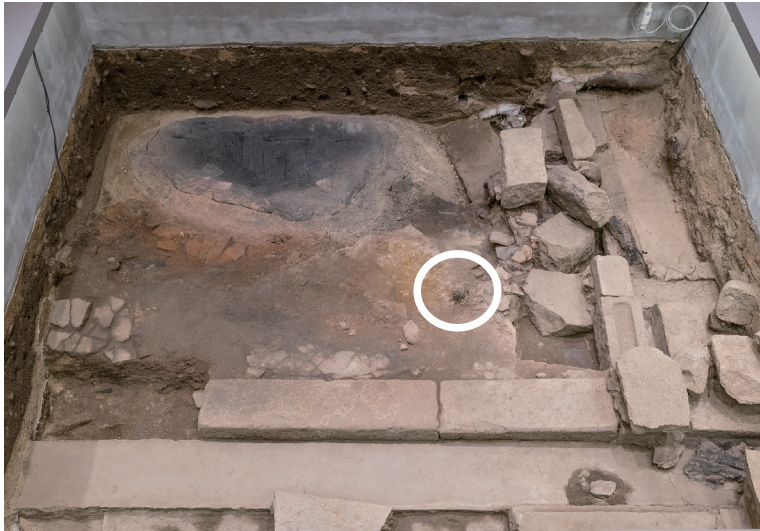
① 玄関土間と畳状炭化材の間にある遺構面の一部で析出した硫酸塩が、時間の経過とともに茶色く変色している。また、下層部から表出した土が崩れ落ち、析出部の周囲に散在している。

5/16  
丸印の部分が、析出  
している場所。

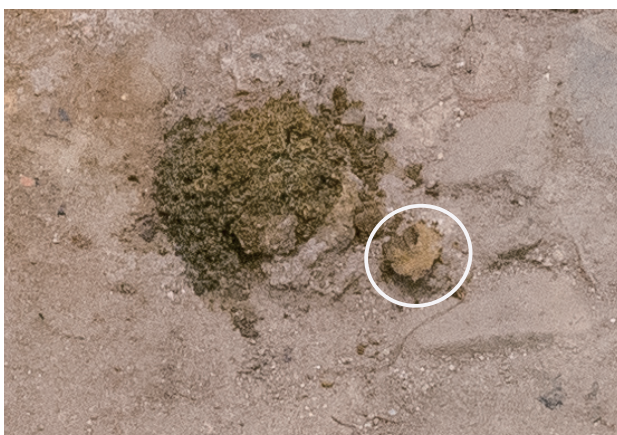
10/13  
表面全体が茶色く変化している。  
表出した部分※が周囲に崩れ落ちているこ  
とがわかる。 ※白丸の部分

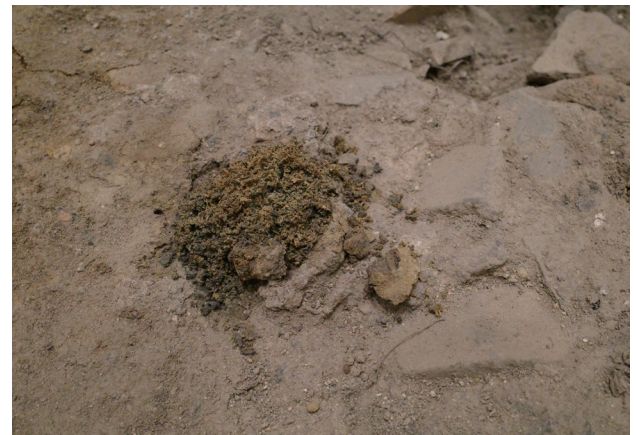
2/15  
10月から大きな変化はないと思われる。

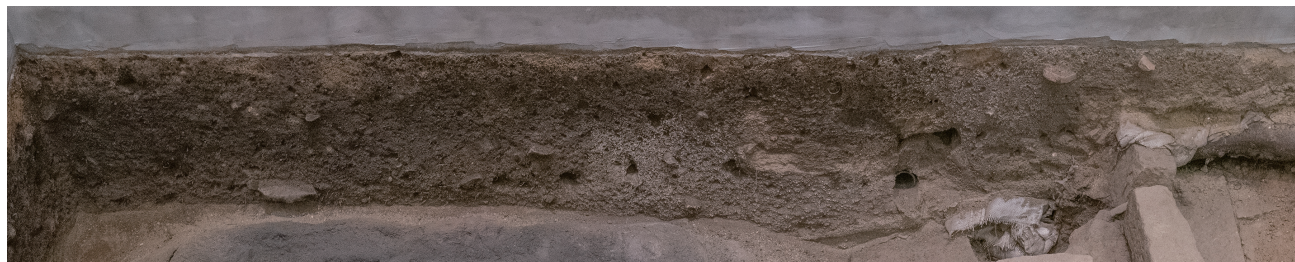
② 西側壁面に塩と思われる白い物質が析出している。11 月以降は大きな変化は見られない。

2/15 前月から大きな変化はみられない

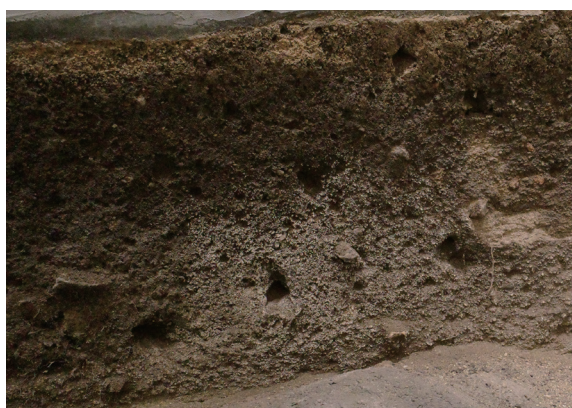
1/11 白い物質析出部分 拡大写真①

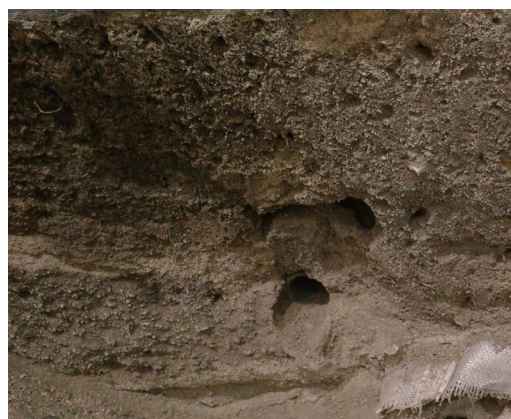
1/11 白い物質析出部分 拡大写真②

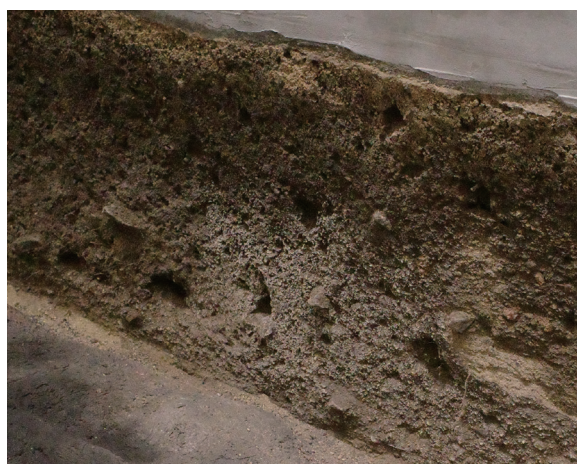
2/15 白い物質析出部分 拡大写真①

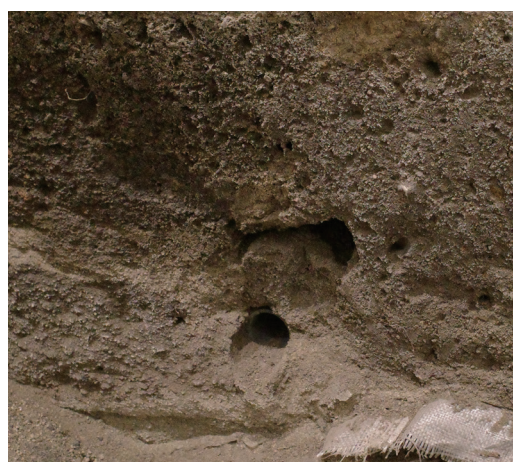
2/15 白い物質析出部分 拡大写真②

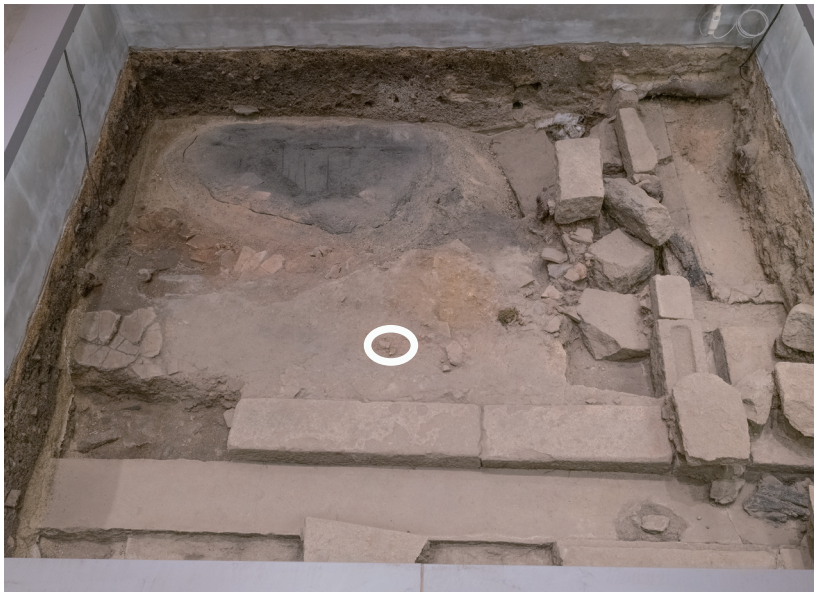
玄関土間と畳状炭化材の間にある遺構面で、10月から表層に亀裂を確認している。前月から大きな変化は見られない。

12/14  
丸印の部分に亀裂が入っている。

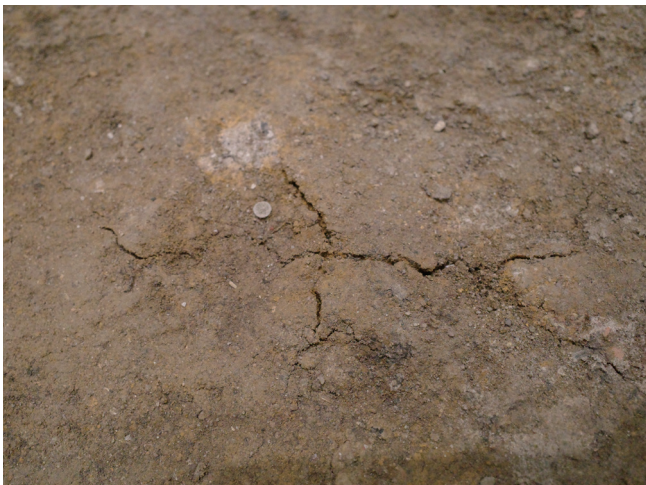
12/14 亀裂の範囲 東西方向：8.7 c m程度  
南北方向：4.7 c m程度

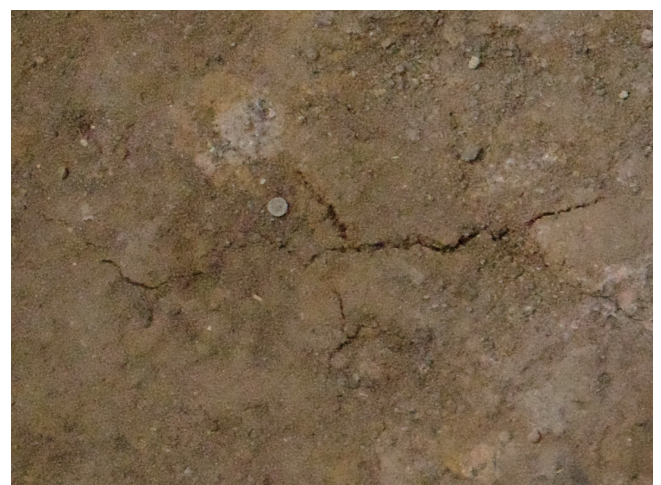
1/11 亀裂の範囲 東西方向：9.1 c m程度  
南北方向：4.8 c m程度

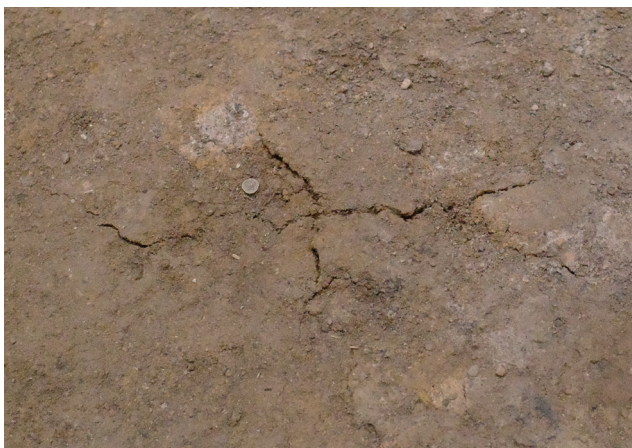
2/15 亀裂の範囲 東西方向：9.3 c m程度  
南北方向：4.8 c m程度

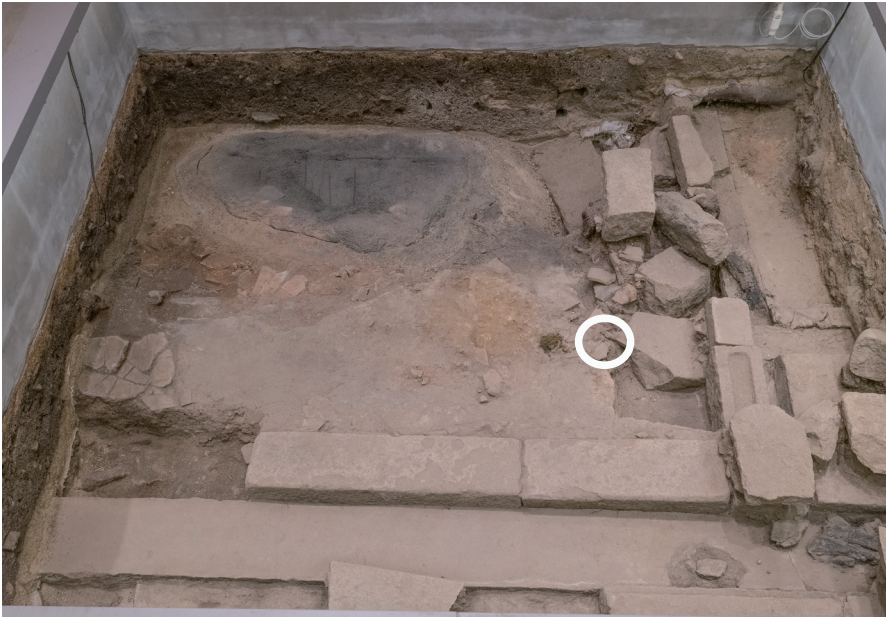
- ①北側屋敷境石材列付近の遺構表層にある瓦の位置がずれていることを12月に確認した。  
その後、崩壊場所周囲に変化は見られない。

12/14  
丸印の部分で崩壊が見られた。

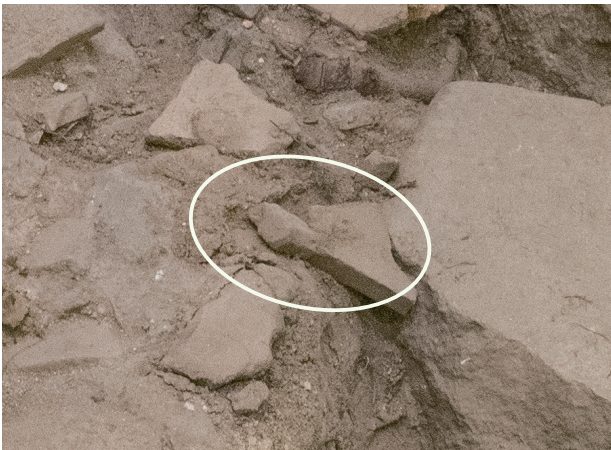
12/14 瓦がずれてしまっている。

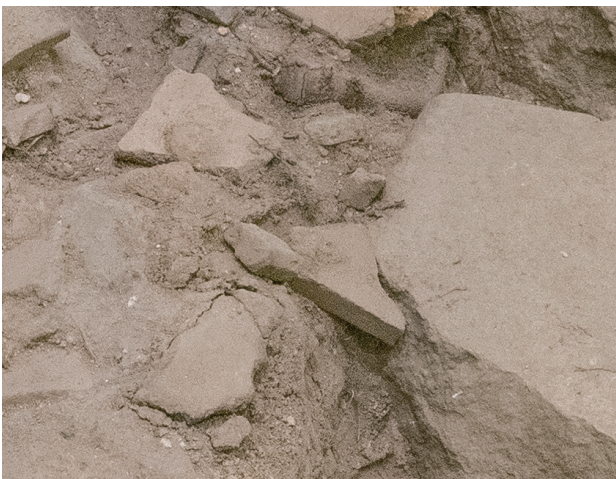
2/15 先月から大きな変化は見られない。

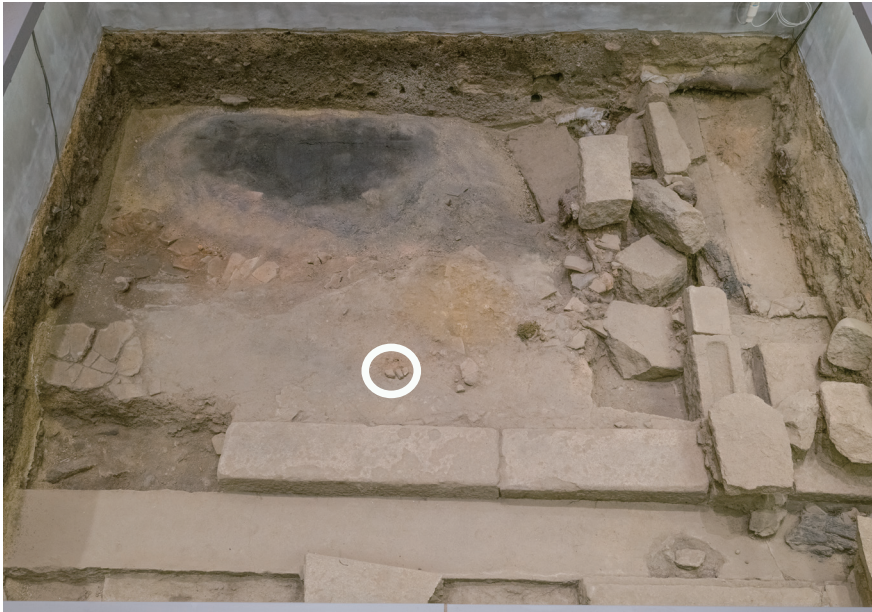
②玄関土間の西側遺構表層にある石材の位置がずれていることを確認した。

2/15  
丸印の部分で崩壊が見られた。

- (1) 遺構表層・壁面・炭化材の崩壊が以前から見られる部分および塩析出部分は、ともに前月から大きな変化は見られない。  
今後も、時間の経過とともに劣化が進行していないか引き続き注視していく必要がある。
- (2) 玄関土間の西側遺構表層で、新たに崩壊している場所がみられた。展示館内の工事の際に、石材がずれた可能性がある。
- (3) 遺構表層の色調の変化は見られないため、遺構の環境が落ち着いていると思われる。

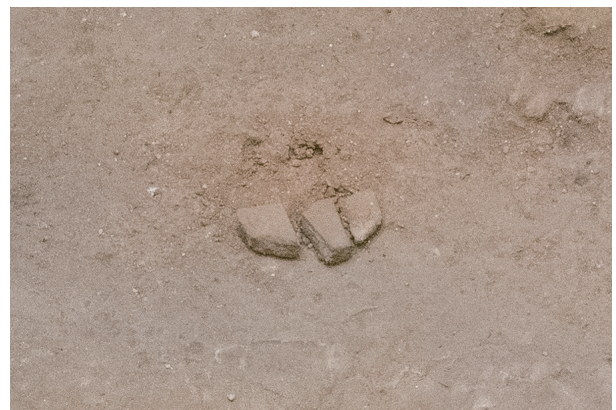
2/15 左側の石材二つの位置が 4.6cm 程度ずれている。
