被爆遺構展示館モニタリング業務

報告書

令和 5 年 3 月

(公財) 広島市文化財団

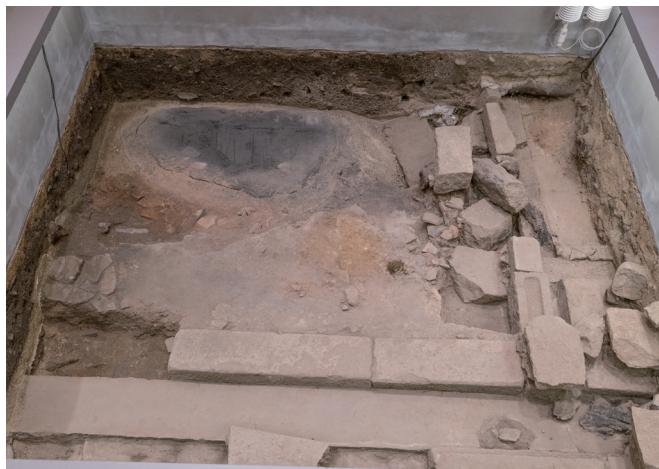
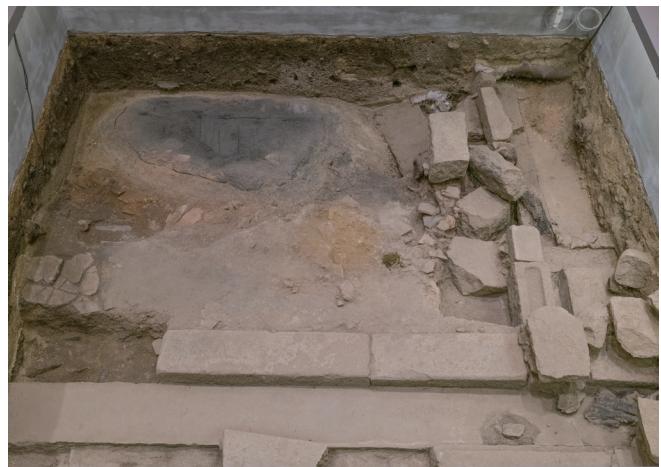
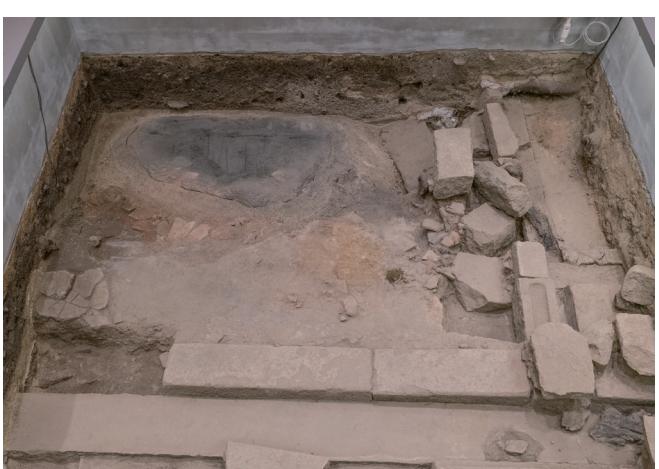
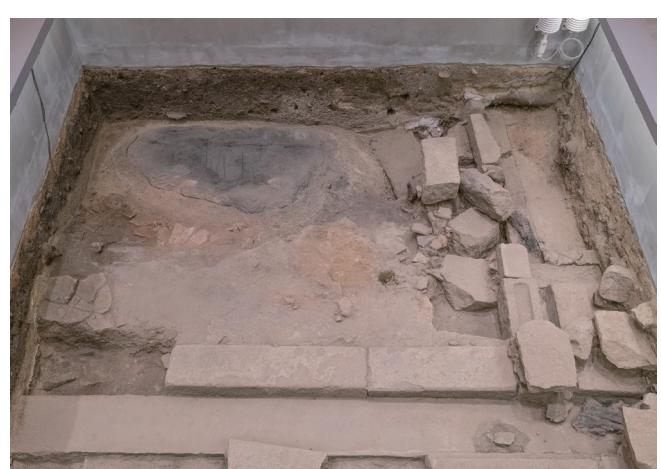
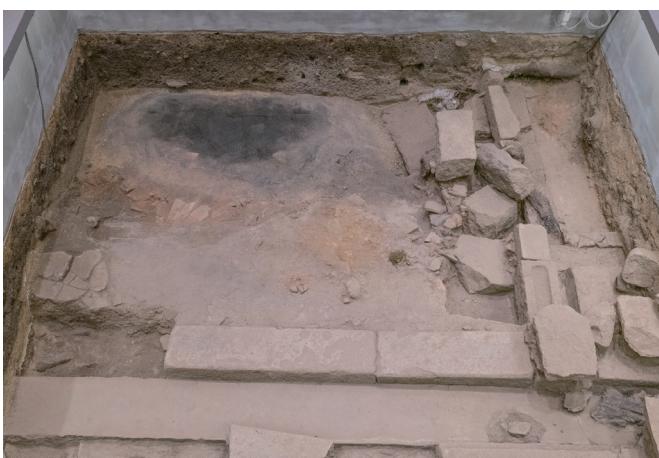
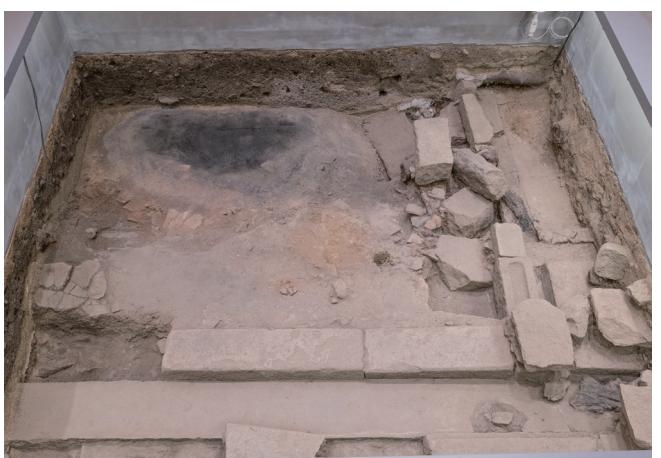
前月と比較すると、色調の変化がほとんど見られないことから、遺構表層の環境が落ち着いているように思われる。

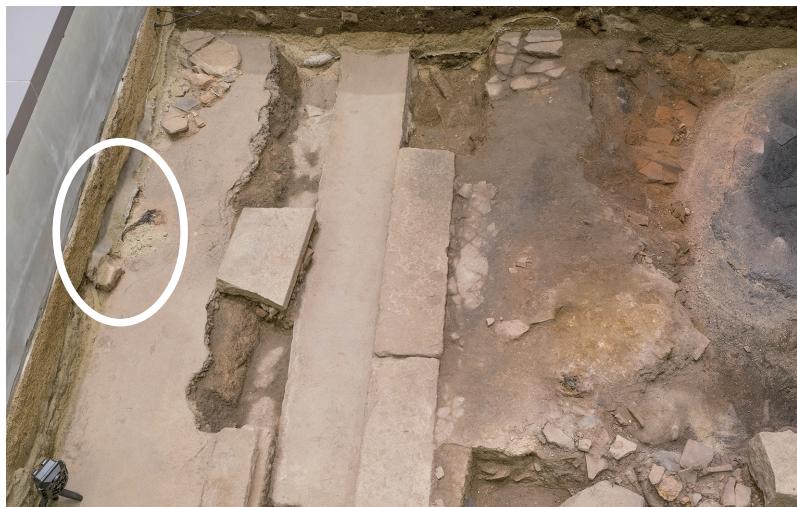
① 5月に一部崩落が確認された東側の壁面は、その後大きな変化はみられない。

5/16
丸印の部分が崩壊。

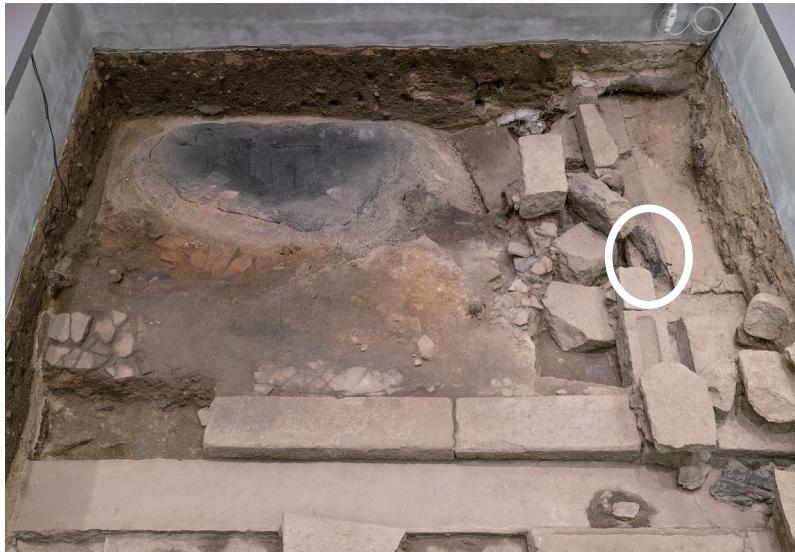
②北側石材列にある炭化材については、7月のモニタリング時から変化はないと思われる。

5/16
丸印の部分が崩壊。

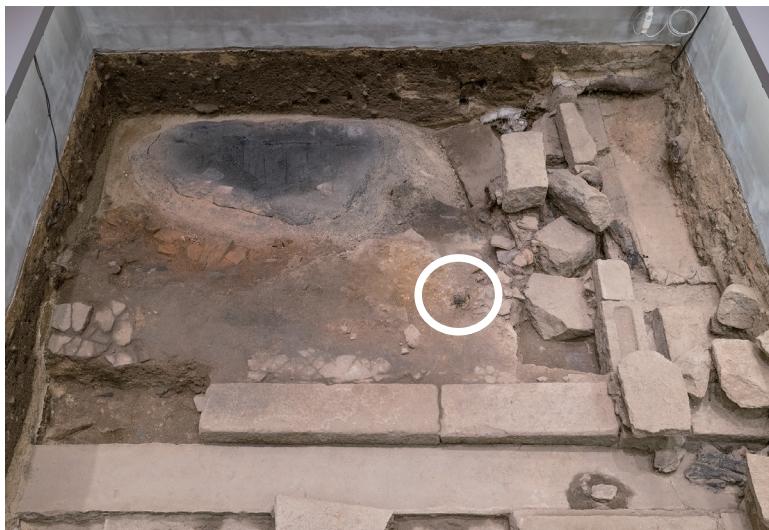
① 玄関土間と畳状炭化材の間にある遺構面の一部で析出した硫酸塩が、時間の経過とともに茶色く変色している。また、下層部から表出した土が崩れ落ち、析出部の周囲に散在している。

5/16
丸印の部分が、析出
している場所。

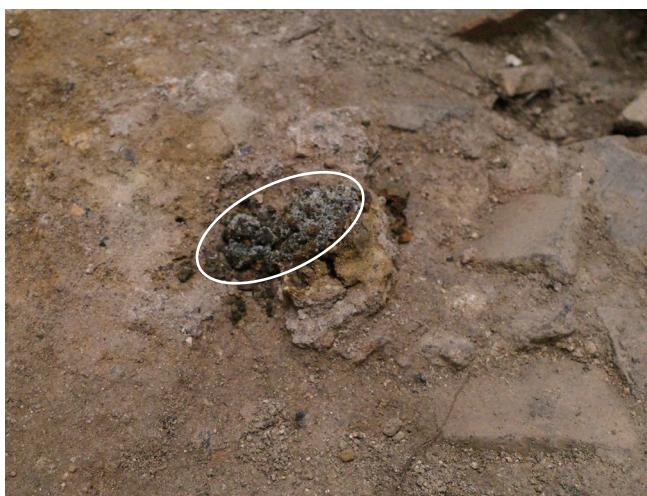
5/16
丸印の部分で、塩が析出か。表層の割れと
ともに下層部分が表出。

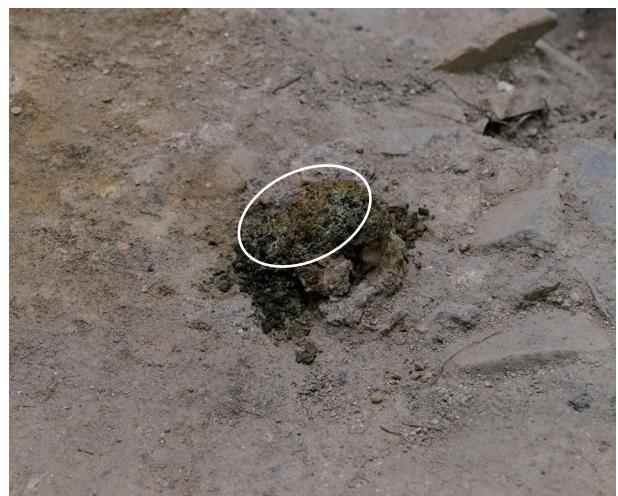
8/24
表面の白かった部分が、茶色に変色したよ
うにみえる。

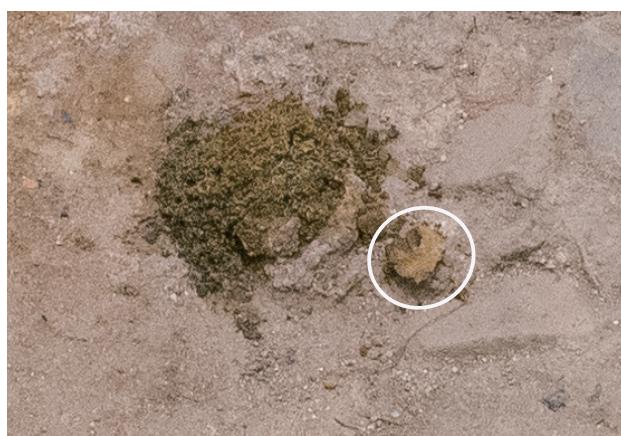
10/13
表面全体が茶色く変化している。
表出した部分※が周囲に崩れ落ちてい
るこ
とがわかる。 ※白丸の部分

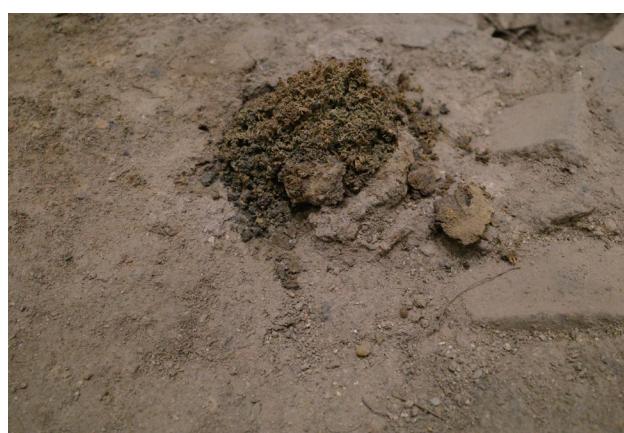
3/13
10月から大きな変化はないと思われる。

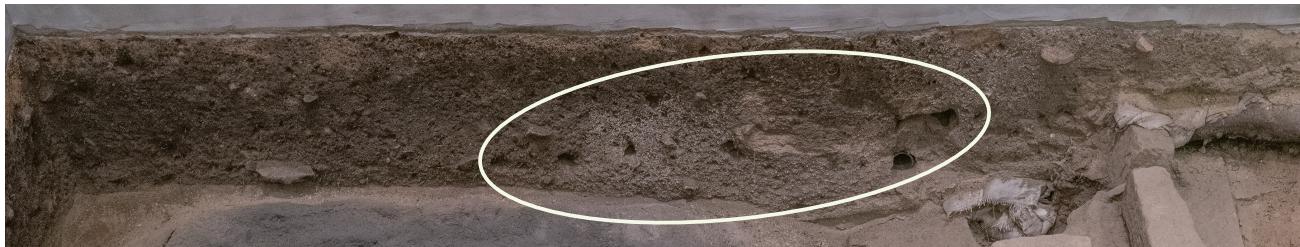
2/15

② 西側壁面に塩と思われる白い物質が析出している。11月以降は大きな変化は見られない。

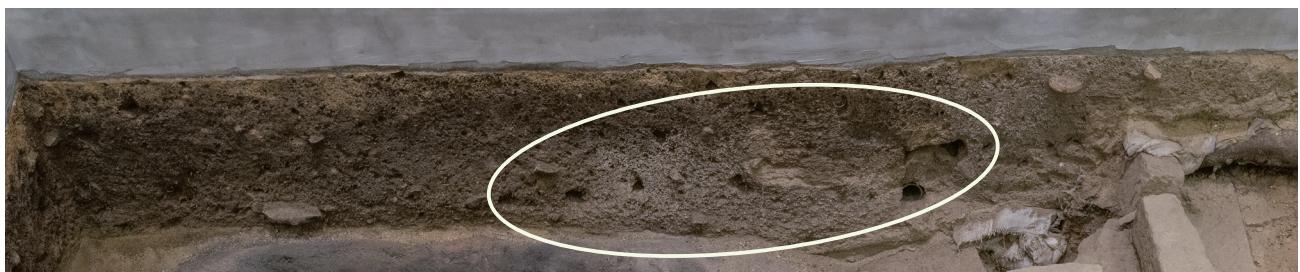
3/13 前月から大きな変化はみられない

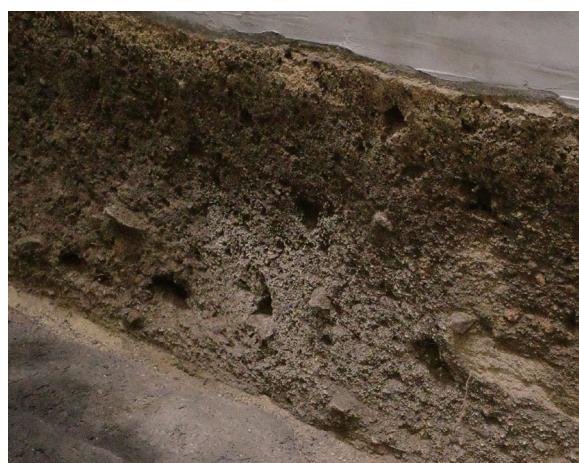
2/15 白い物質析出部分 拡大写真①

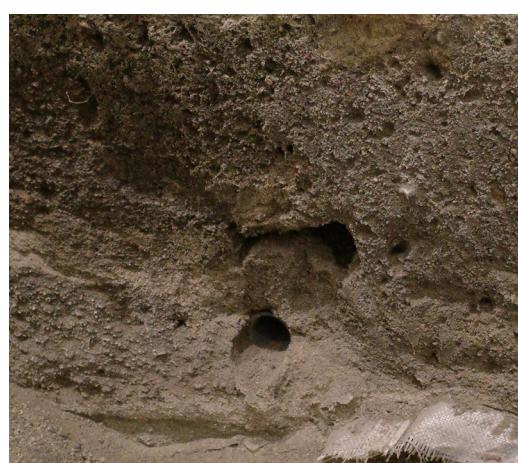
2/15 白い物質析出部分 拡大写真②

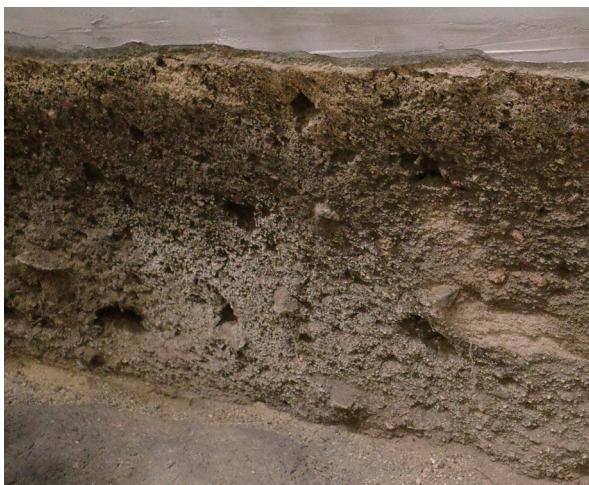
3/13 白い物質析出部分 拡大写真①

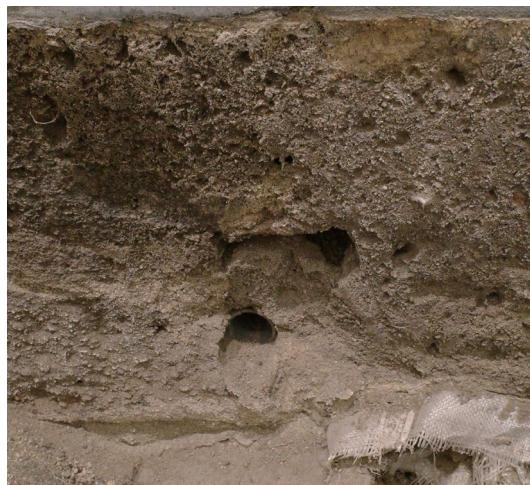
3/13 白い物質析出部分 拡大写真②

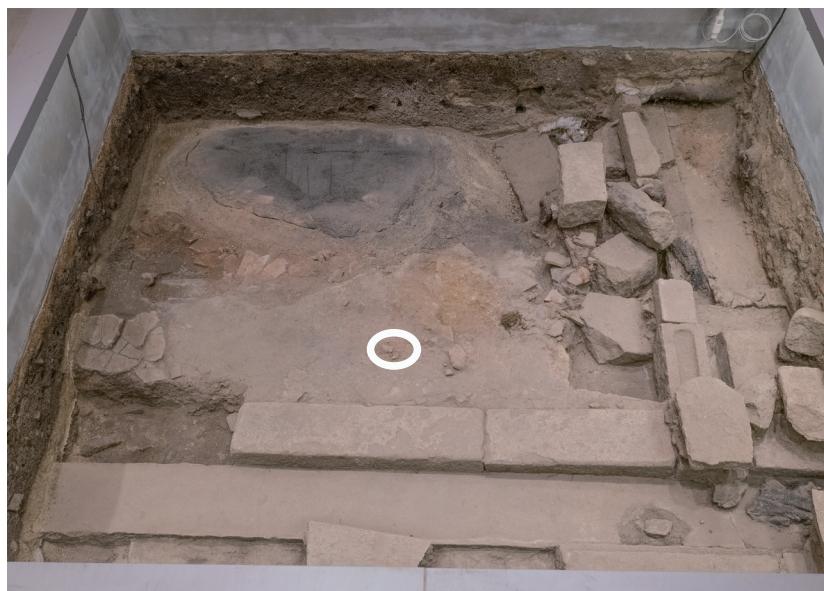
12/14

玄関土間と畳状炭化材の間にある遺構面で、10月から表層に亀裂を確認している。前月から大きな変化は見られない。

丸印の部分に亀裂が入っている。

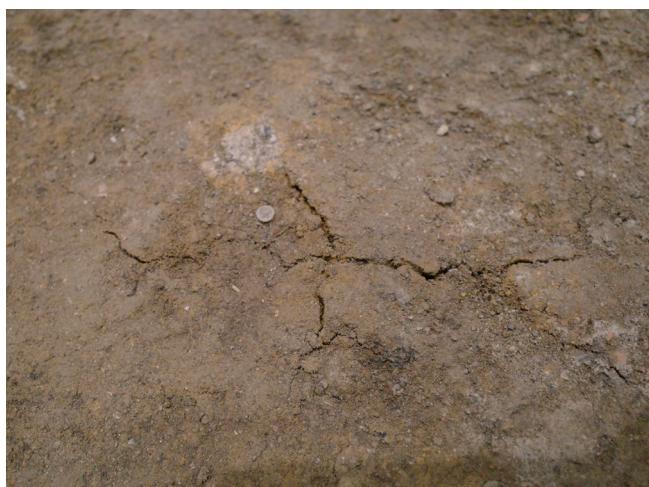
12/14 亀裂の範囲 東西方向：8.7 cm程度
南北方向：4.7 cm程度

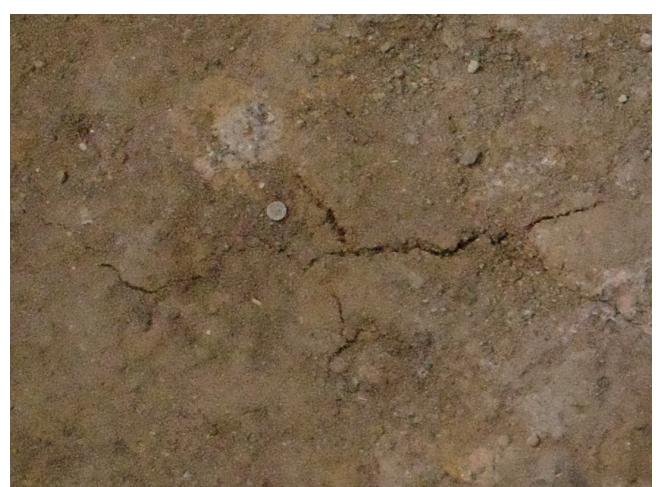
1/11 亀裂の範囲 東西方向：9.1 cm程度
南北方向：4.8 cm程度

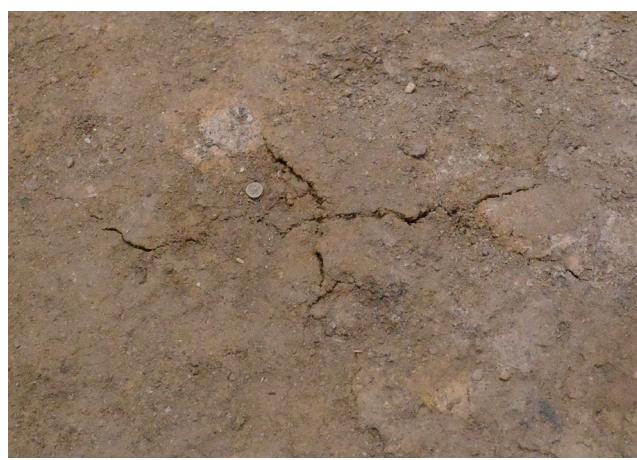
2/15 亀裂の範囲 東西方向：9.3 cm程度
南北方向：4.8 cm程度

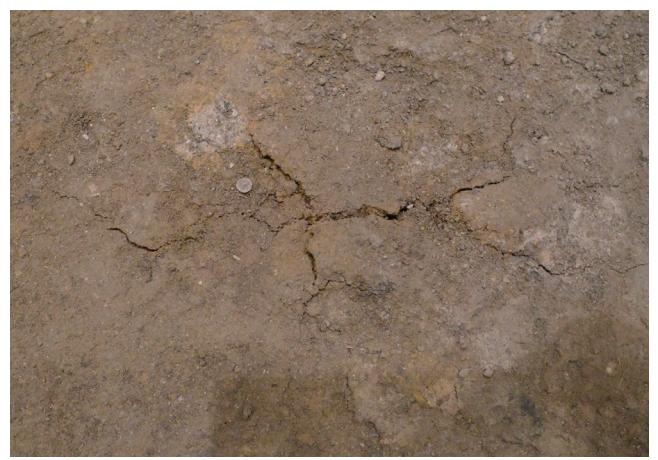
2/15 亀裂の範囲 東西方向：9.5 cm程度
南北方向：4.8 cm程度

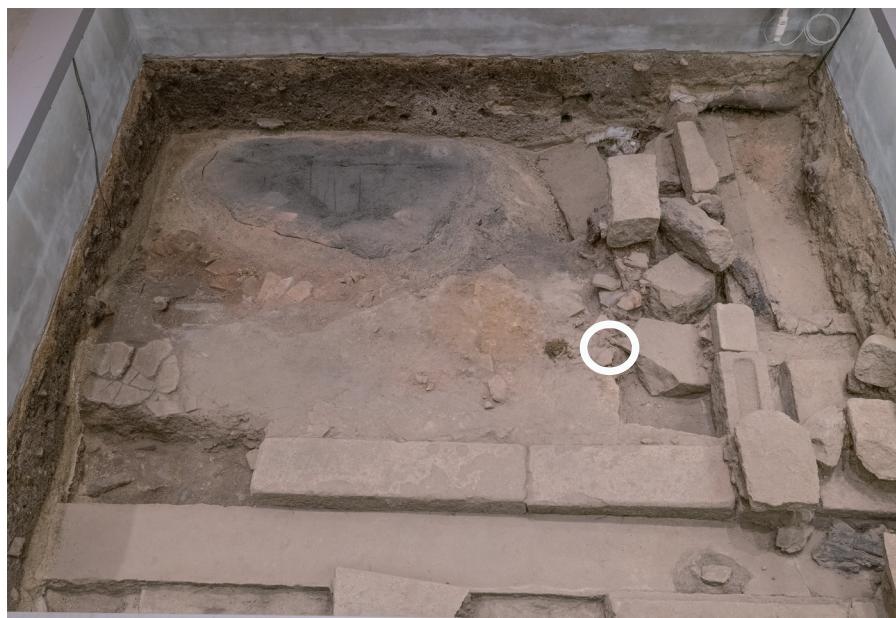
①北側屋敷境石材列付近の遺構表層にある瓦の位置がずれていることを12月に確認した。
ずれた瓦を原状回復しても差し支えないと判断し、平和推進課職員了承のもと、元の位置に瓦を戻す作業を行った。

12/14
丸印の部分で崩壊が見られた。

- (1) 以前から遺構の劣化が確認されていた場所は、いずれも前月から大きな変化は見られない。
- (2) 遺構表層の色調の変化は見られないので、遺構の環境が落ち着いていると思われる。
- (3) 北側屋敷境石材列付近の遺構表層にある瓦および玄関土間の西側遺構表層にある石材については、遺構の劣化ではなく、工事の影響等の人為的要因でずれたと思われ、原状回復しても差し支えないといと判断し、原状に戻した。

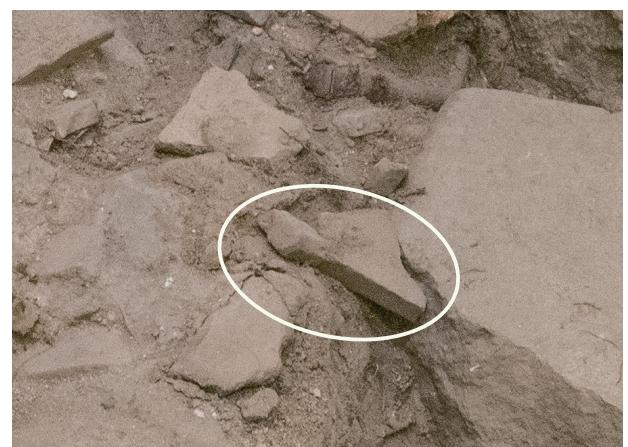
12/14 瓦がずれてしまっている。

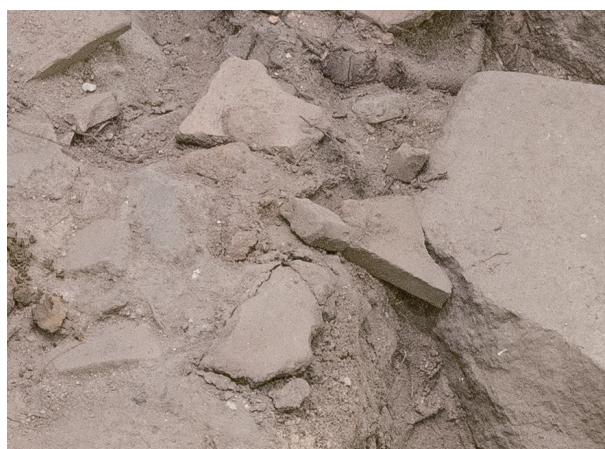
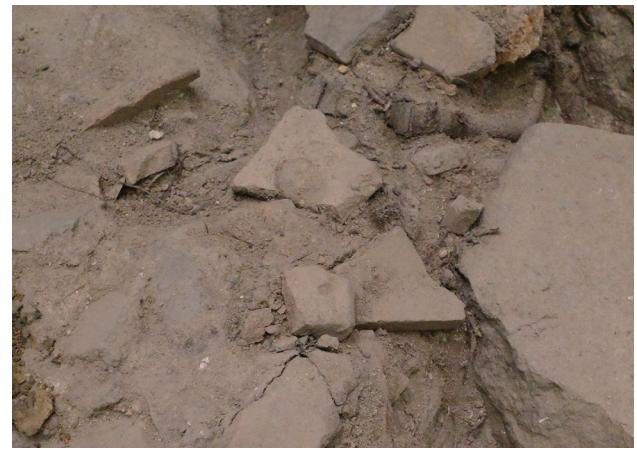
3/13 原状回復前

3/13 原状回復後

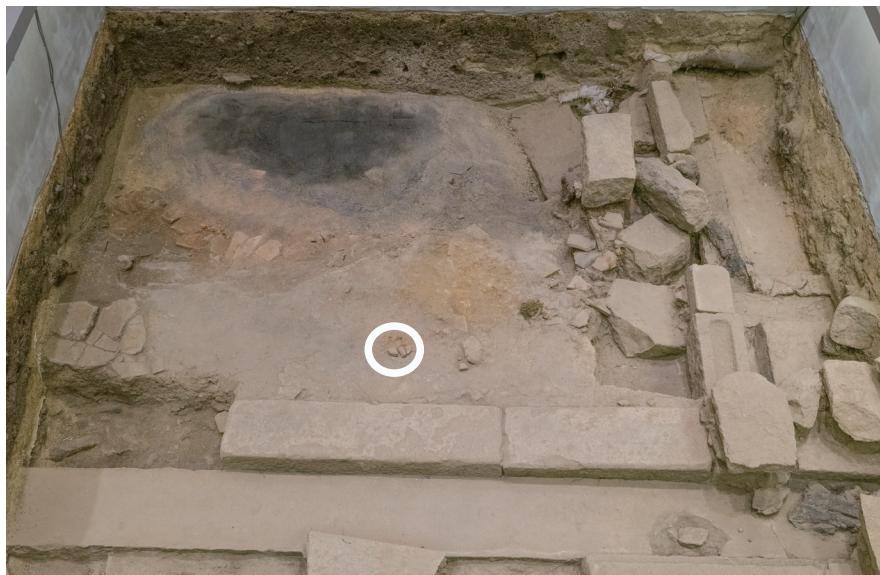
2/15

②前月に玄関土間の西側遺構表層にある石材の位置がずれていることを確認した。

丸印の部分で崩壊が見られた。

ずれた石材を原状回復しても差し支えないと判断し、平和推進課職員了承のもと、元の位置に瓦を戻す作業を行った。

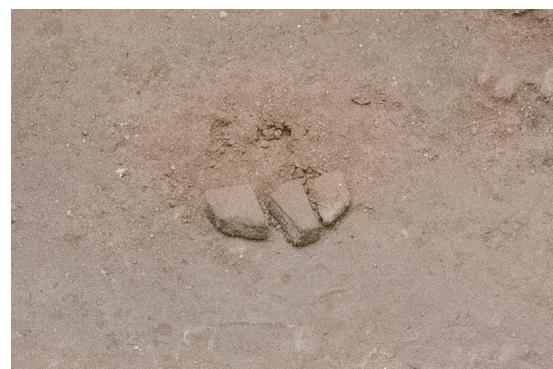
2/15 左側の石材二つの位置が 4.6cm 程度ずれている。

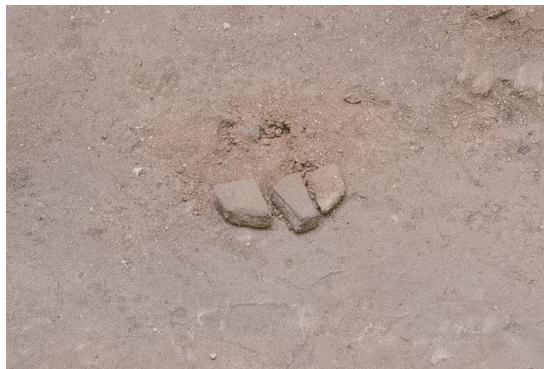
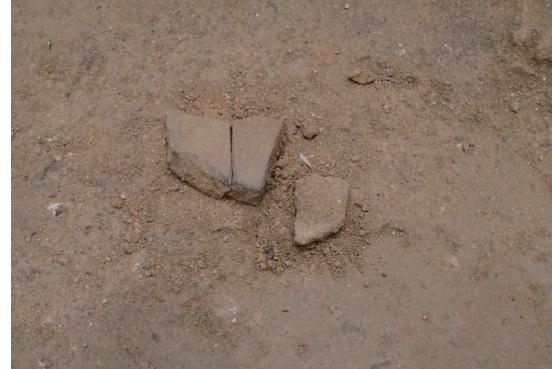
3/13 原状回復前

3/13 原状回復後
