# **被爆遺構展示館モニタリング業務**

## **報告書**

**令和5年4月**

**(公財) 広島市文化財団**

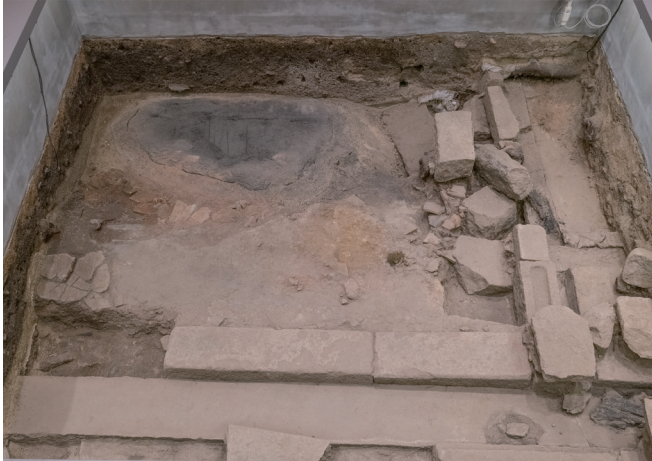
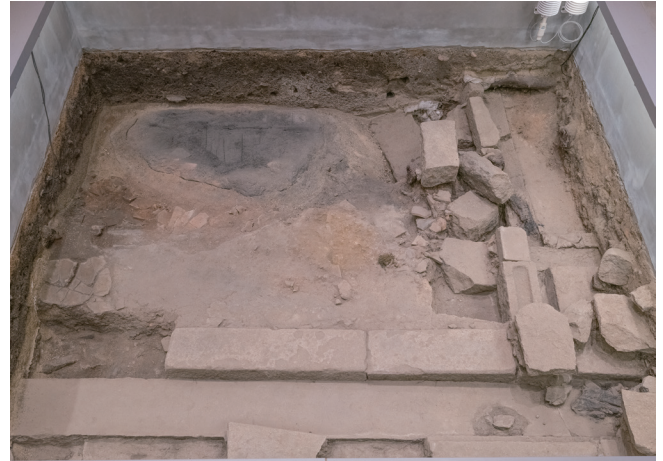
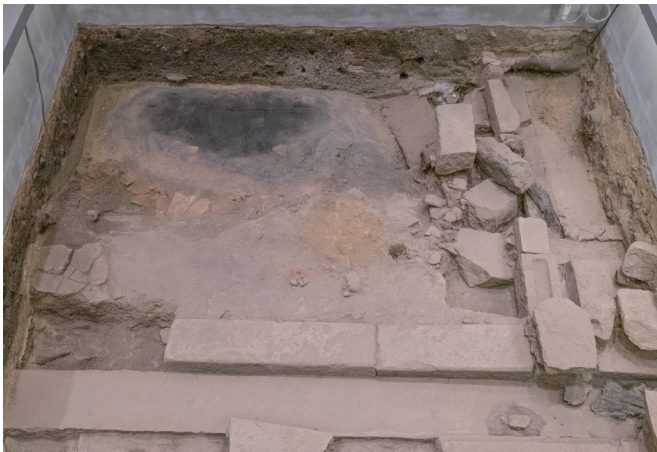
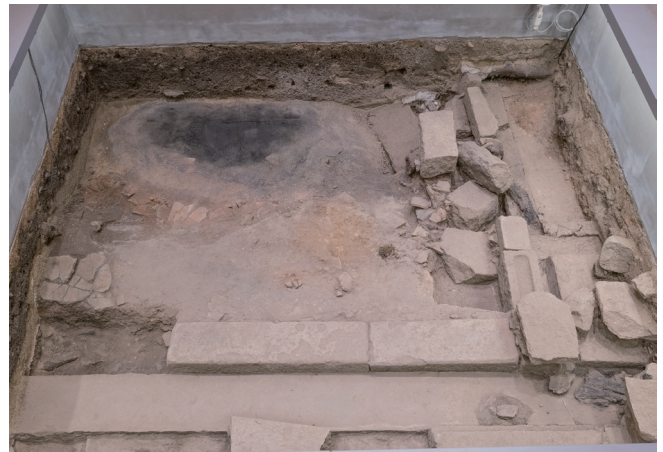
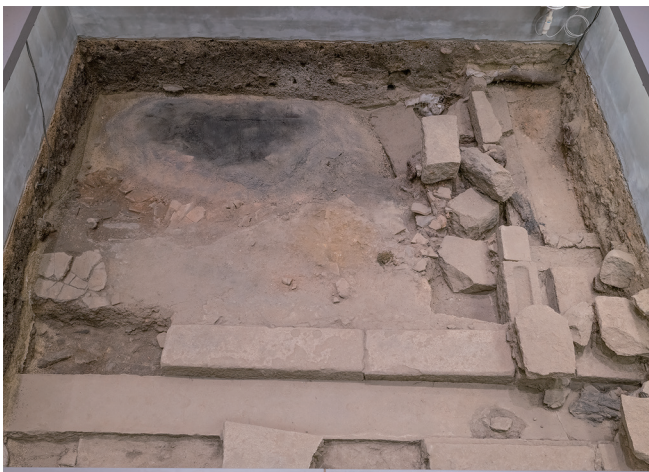
(1) 地中に埋蔵されていた遺構を発掘し、露出してから1年以上が経過しているが、数か月間、色調の変化がほとんど見られず、遺構表層の環境が落ち着いているように思われる。

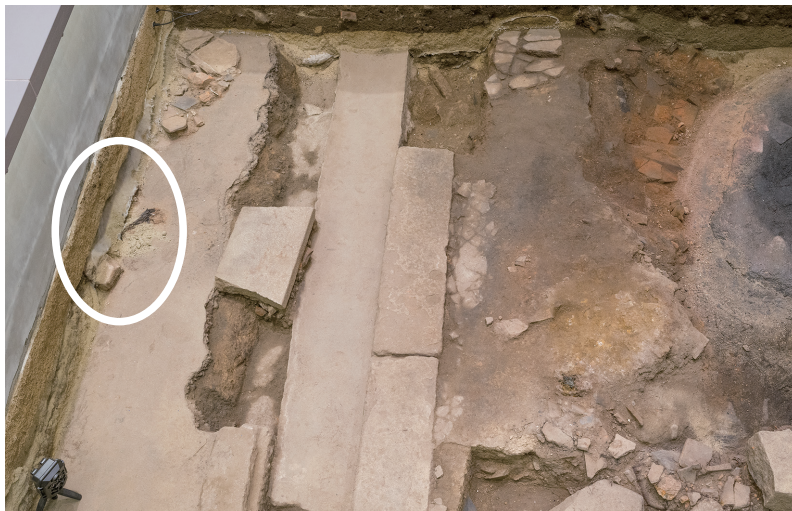
①令和4年5月に一部崩落が確認された東側の壁面は、その後大きな変化はみられない。

R4/5/16  
丸印の部分が崩壊。

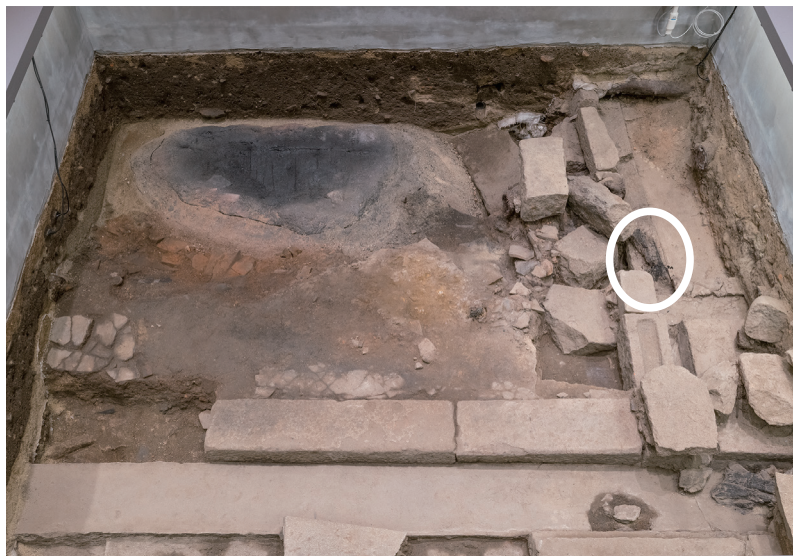
②北側石材列にある炭化材については、令和4年7月のモニタリング時から変化はないと思われる。

R4/5/16  
丸印の部分が崩壊。

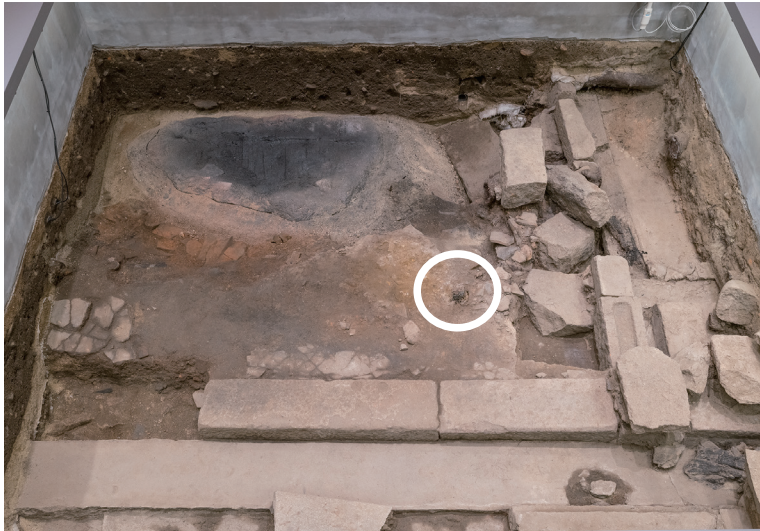
- ① 玄関土間と畳状炭化材の間にある遺構面の一部で析出した硫酸塩は、令和4年10月のモニタリング時から大きな変化はみられない。

R4/5/16  
丸印の部分が、析出  
している場所。

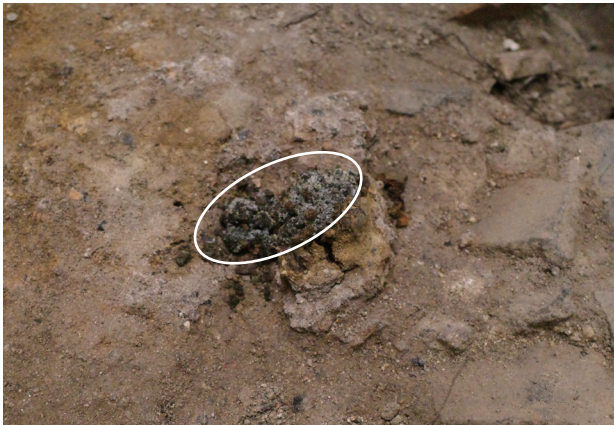
5/16  
丸印の部分で、塩が析出か。表層の割れと  
ともに下層部分が表出。

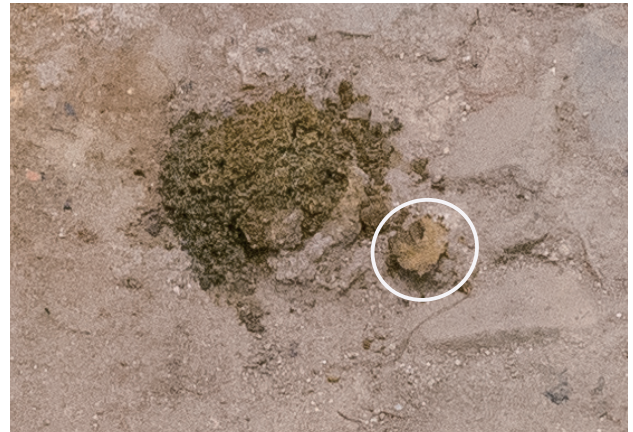
10/13  
表面全体が茶色く変化している。  
表出した部分※が周囲に崩れ落ちているこ  
とがわかる。 ※白丸の部分

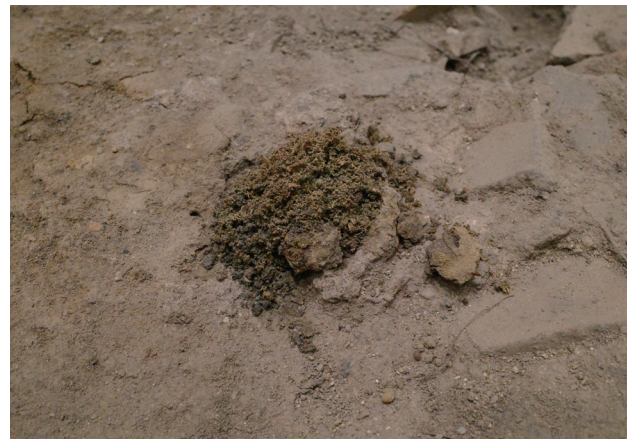
4/24  
前月から大きな変化はないと思われる。

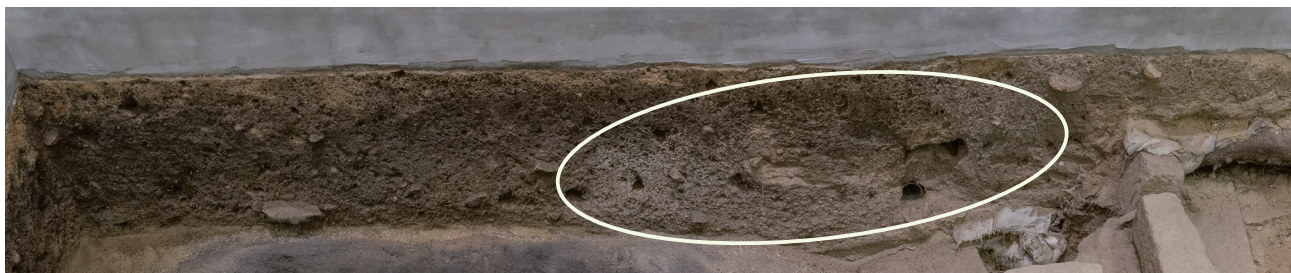
3/13

- ② 西側壁面に塩と思われる白い物質が析出している。令和4年11月以降は大きな変化は見られない。

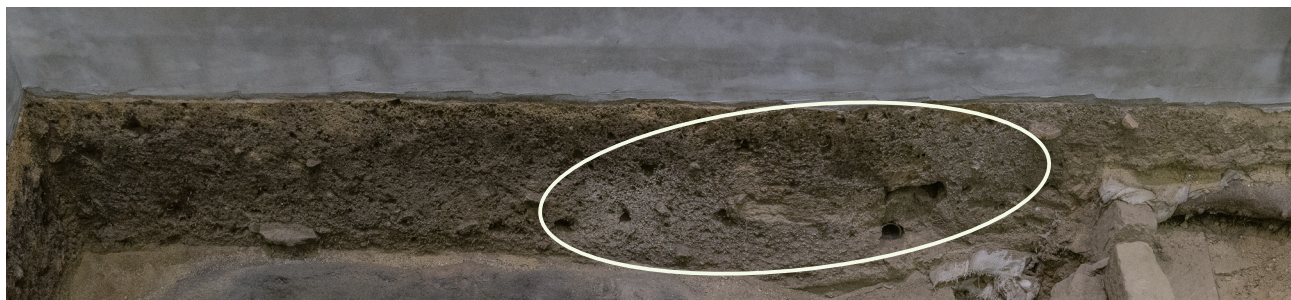
4/24 前月から大きな変化はみられない

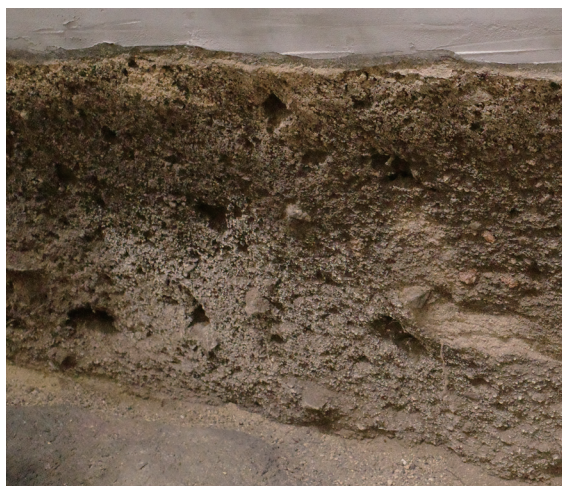
3/13 白い物質析出部分 拡大写真①

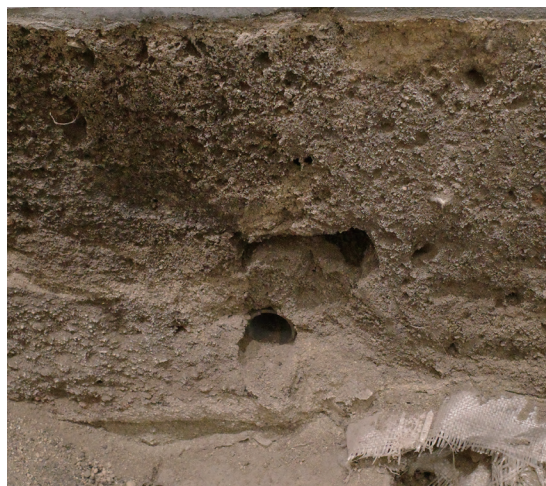
3/13 白い物質析出部分 拡大写真②

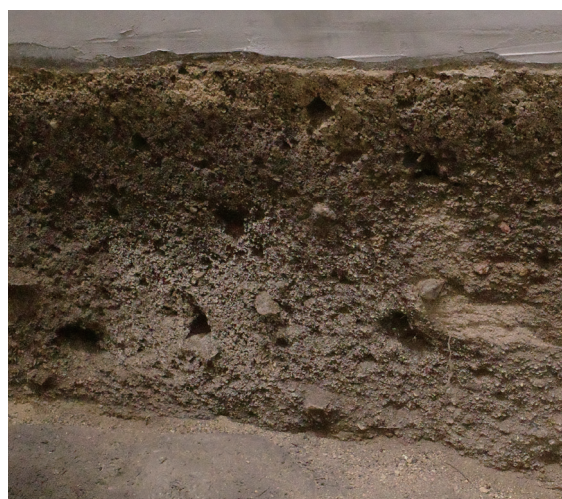
4/24 白い物質析出部分 拡大写真①

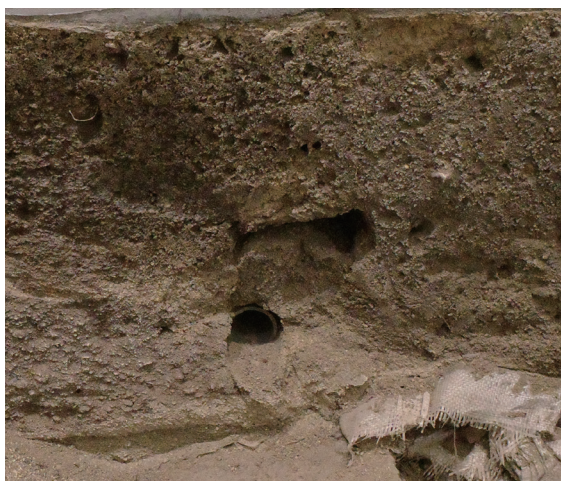
4/24 白い物質析出部分 拡大写真②

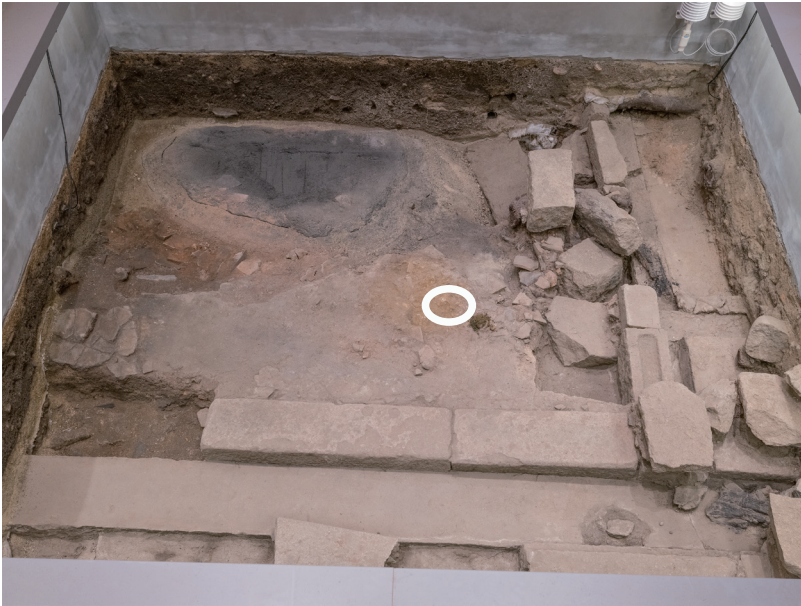
R4/10/13

玄関土間と畳状炭化材の間にある遺構面で、令和4年10月から表層に亀裂を確認している。  
前月から大きな変化は見られない。

丸印の部分に亀裂が入っている。

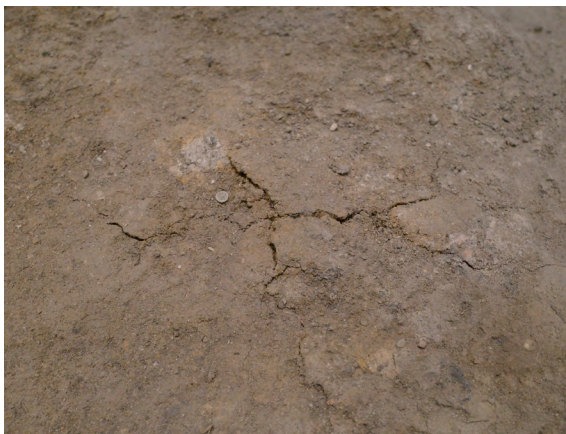
4/24 前月から大きな変化は見られない
