# **被爆遺構展示館モニタリング業務**

## **報告書**

**令和5年5月**

**(公財) 広島市文化財団**

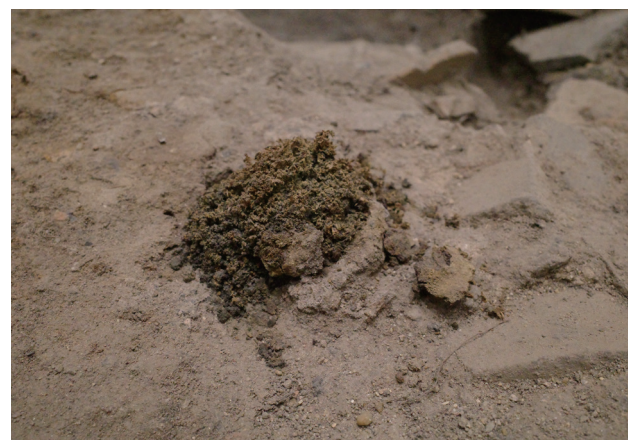
5/16  
前月から大きな変化はないと思われる。

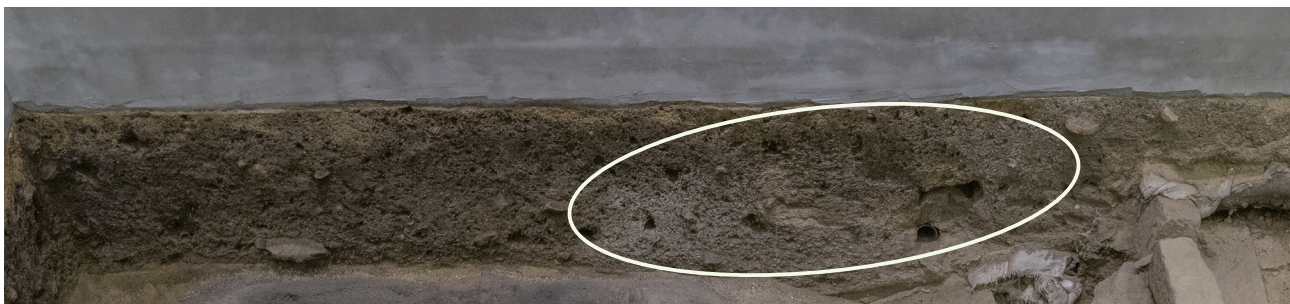
- ② 西側壁面に塩と思われる白い物質が析出している。令和4年11月以降は大きな変化は見られない。

5/16 前月から大きな変化はみられない
