# **被爆遺構展示館モニタリング業務**

## **報告書**

**令和5年6月**

**(公財) 広島市文化財団**

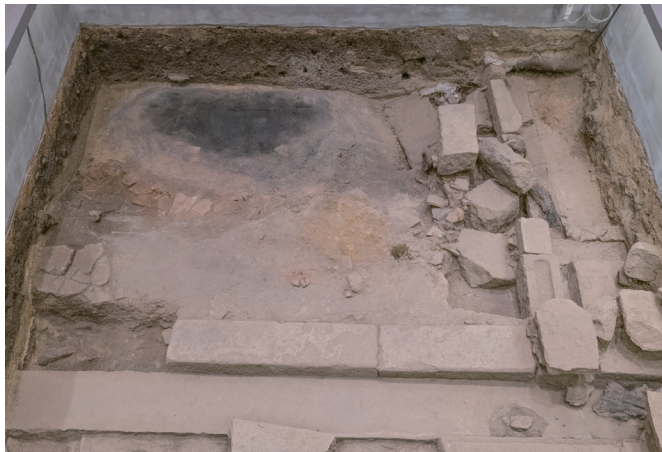
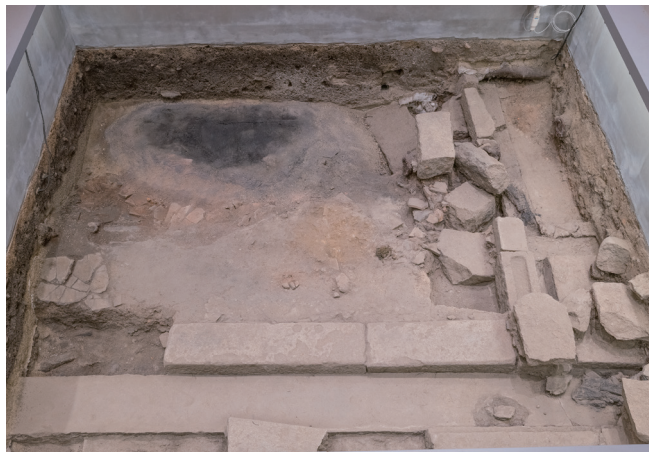
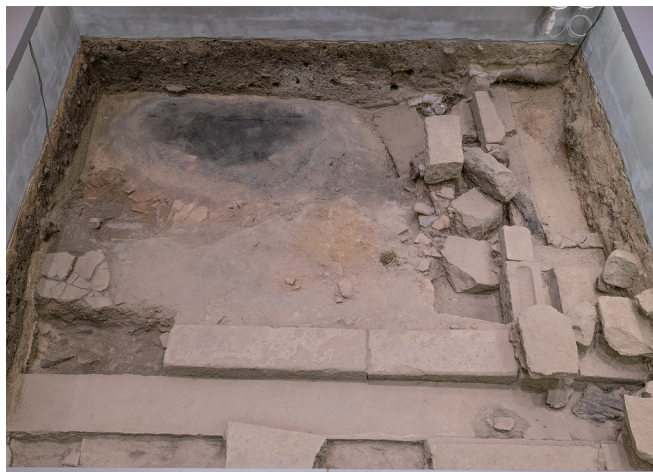
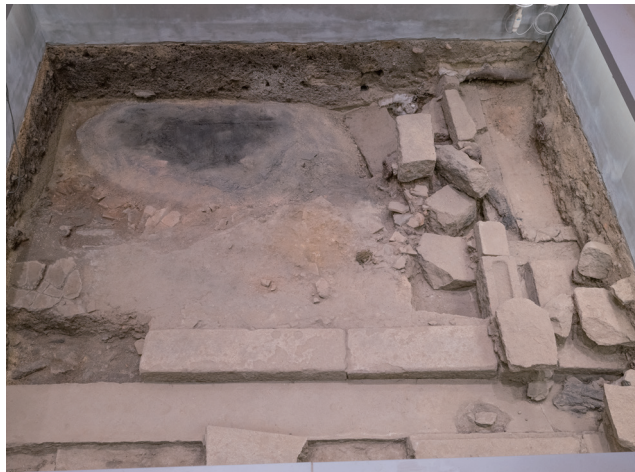
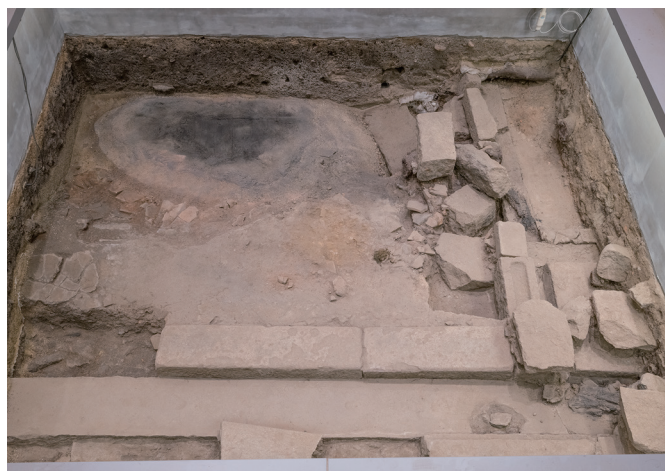
(1) 地中に埋蔵されていた遺構を発掘し、露出してから1年以上が経過しているが、数か月間、色調の変化はほとんど見られない。

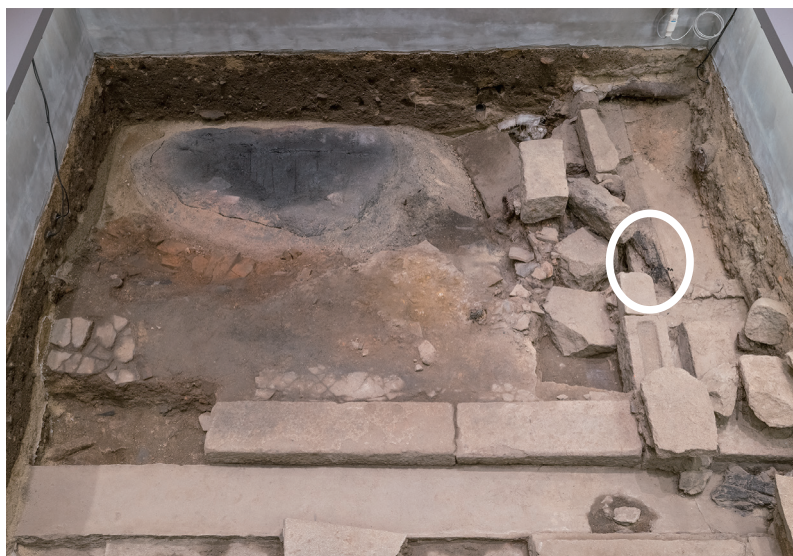
②北側石材列にある炭化材については、令和4年7月のモニタリング時から変化はないと思われる。

R4/5/16  
丸印の部分が崩壊。

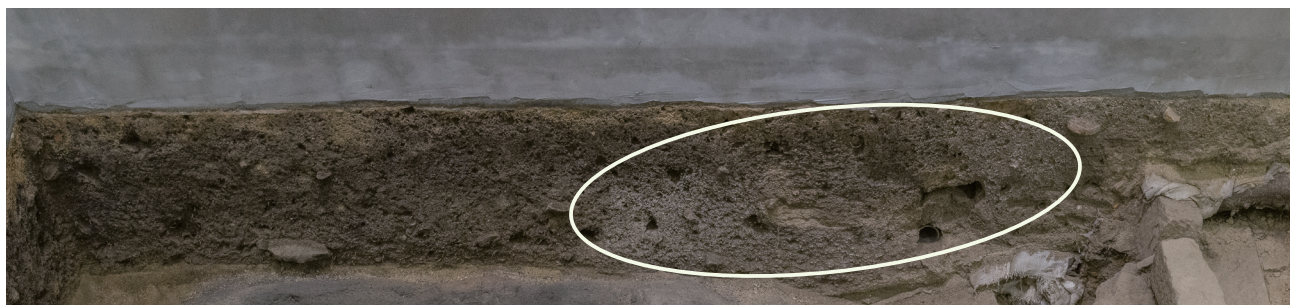
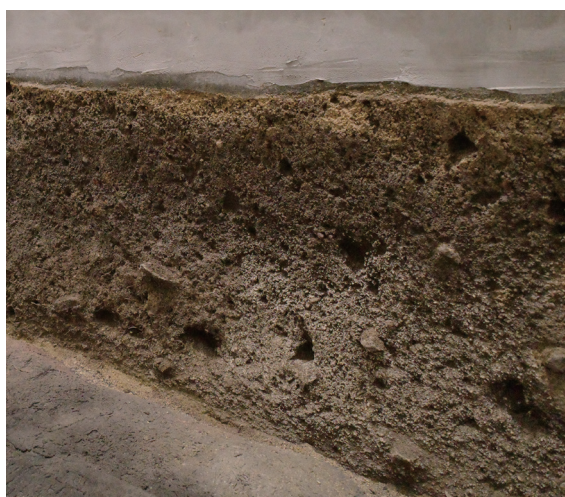
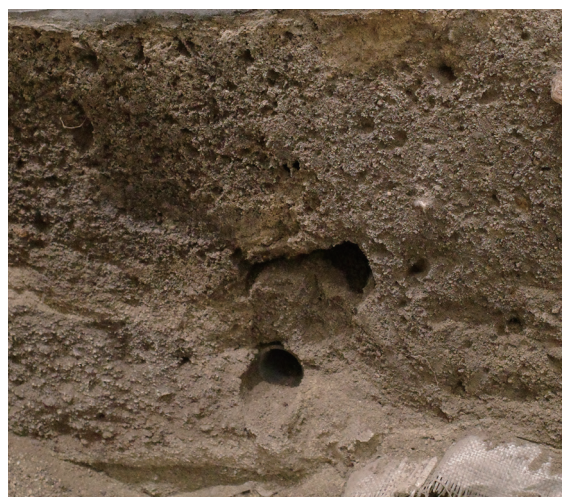
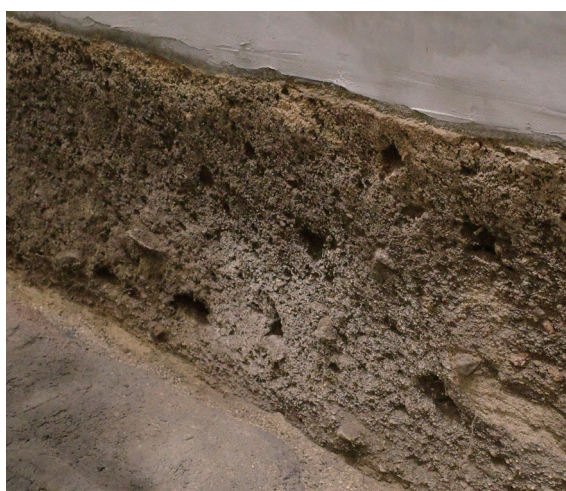
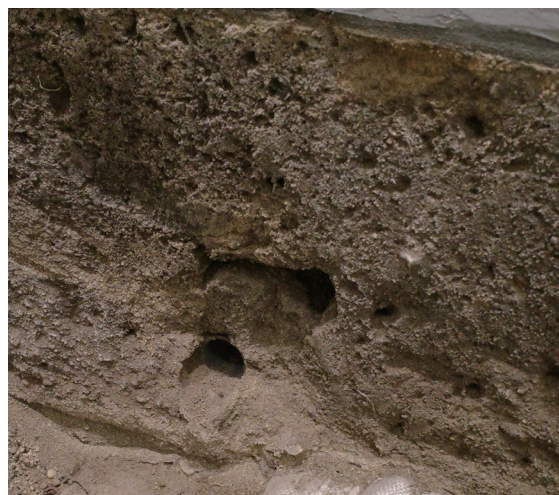
- ② 西側壁面に塩と思われる白い物質が析出している。令和4年11月以降は大きな変化は見られない。

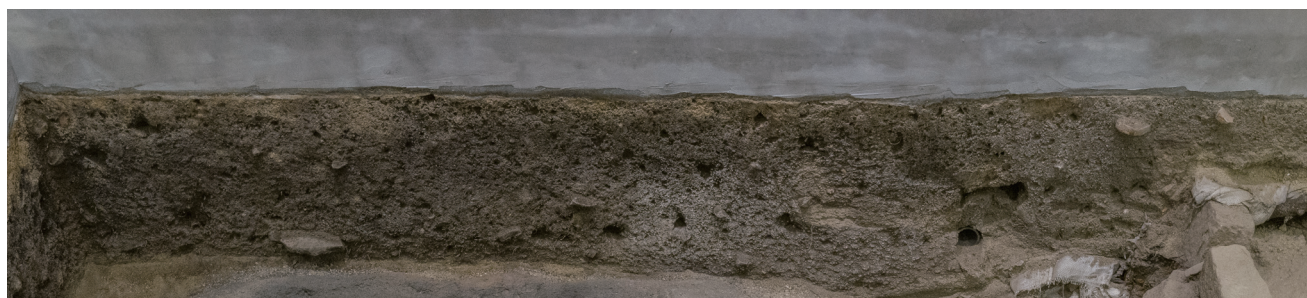
6/15 前月から大きな変化はみられない

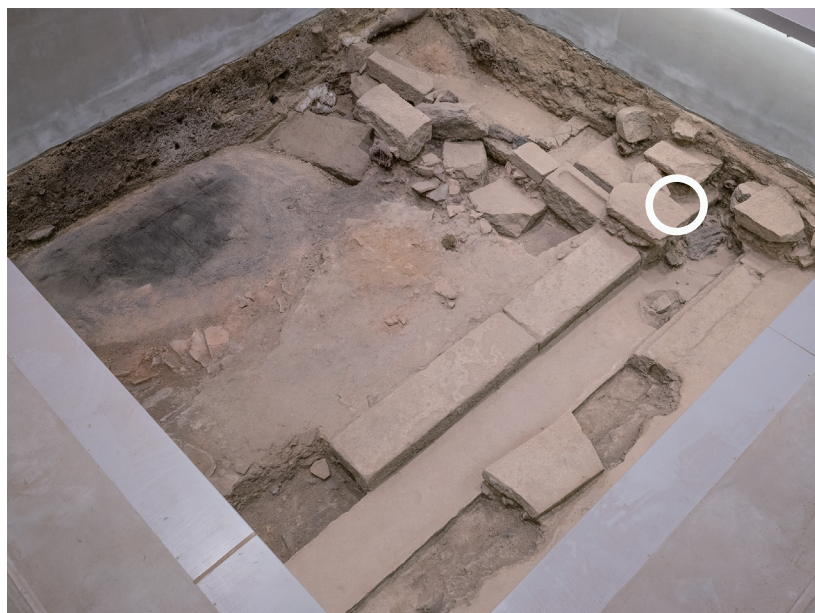
北側屋敷境石材列下層部分の崩壊を確認した。定点カメラの画像から、5月22日～23日の間に崩壊したものとみられる。

R5/6/15  
丸印の部分の崩壊を確認した。

- (1) 以前から遺構の劣化が確認されていた場所は、いずれも前月から大きな変化は見られない。
- (2) 新たに崩壊がみられた場所は、注意深く観察する必要がある。
