被爆遺構展示館モニタリング業務

報告書

令和5年7月

(公財) 広島市文化財団

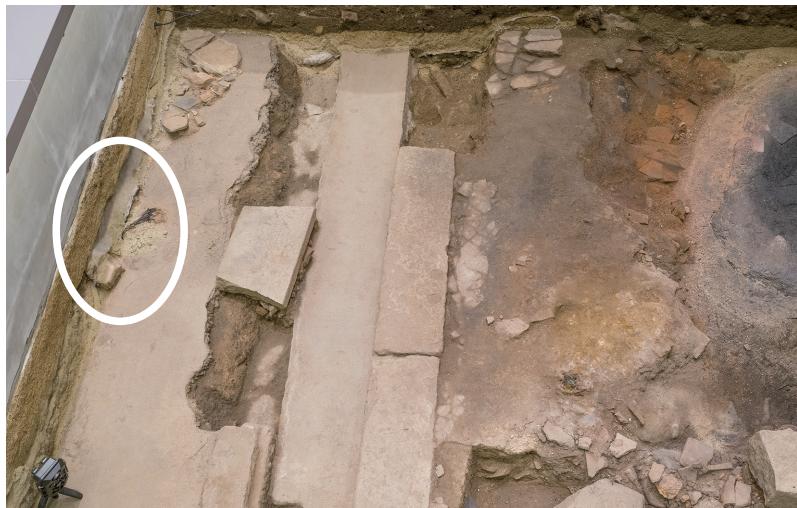
①令和4年5月に一部崩落が確認された東側の壁面は、その後大きな変化はみられない。

R4/5/16
丸印の部分が崩壊。

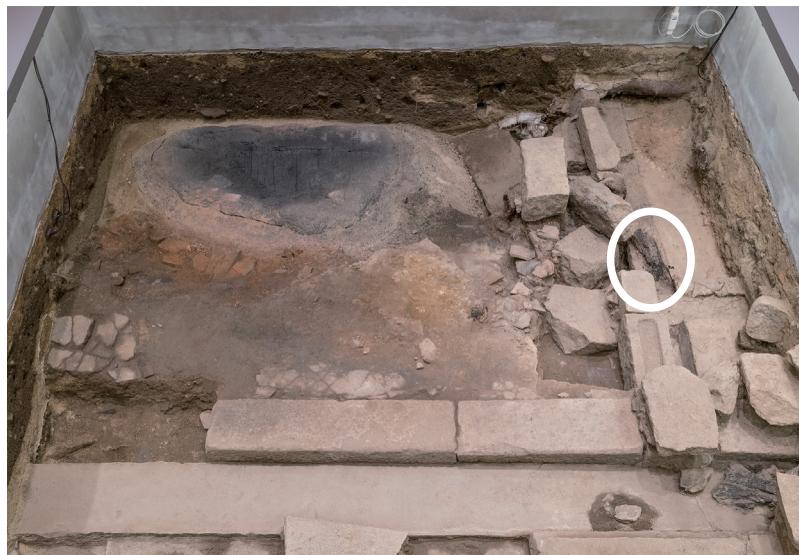
②北側石材列にある炭化材については、令和4年7月のモニタリング時から変化はないと思われる。

R4/5/16
丸印の部分が崩壊。

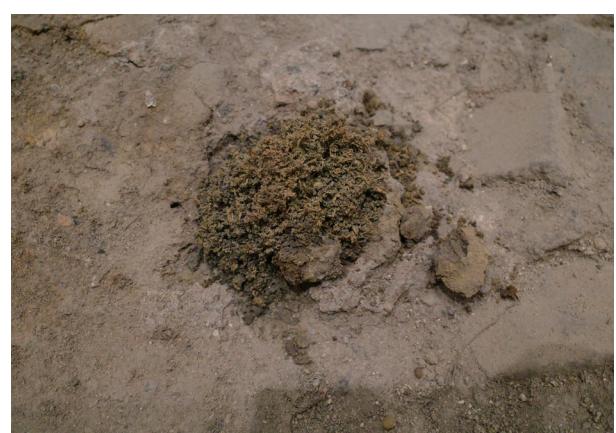
7/18
前月から大きな変化はないと思われる。

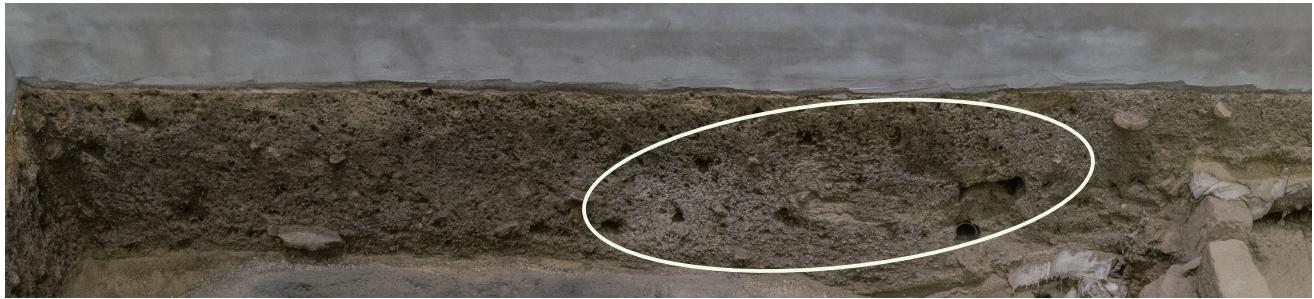
6/15

② 西側壁面に塩と思われる白い物質が析出している。令和4年11月以降は大きな変化は見られない。

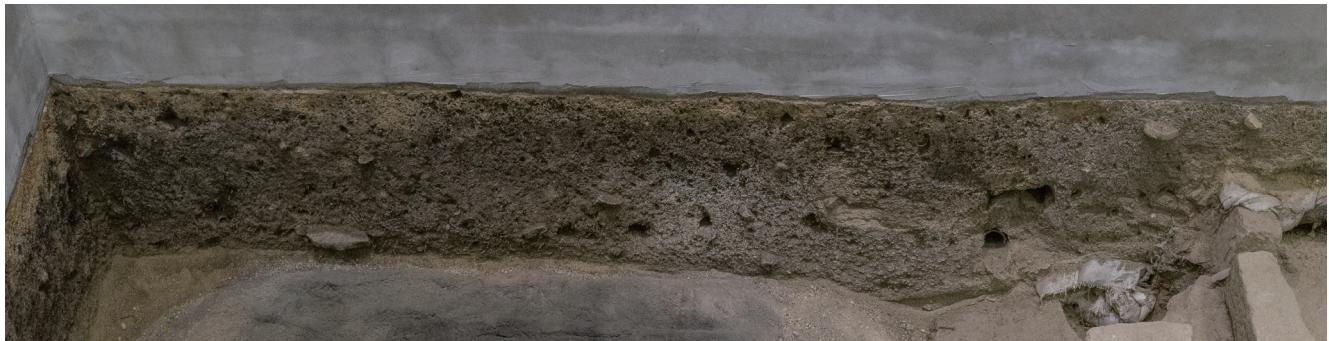
7/18 前月から大きな変化はみられない

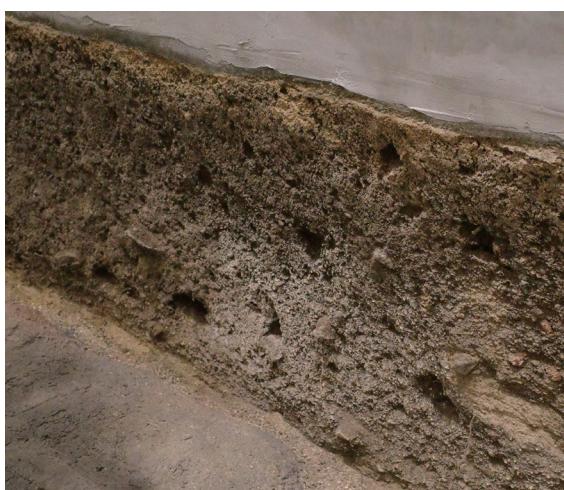
6/15 白い物質析出部分 拡大写真①

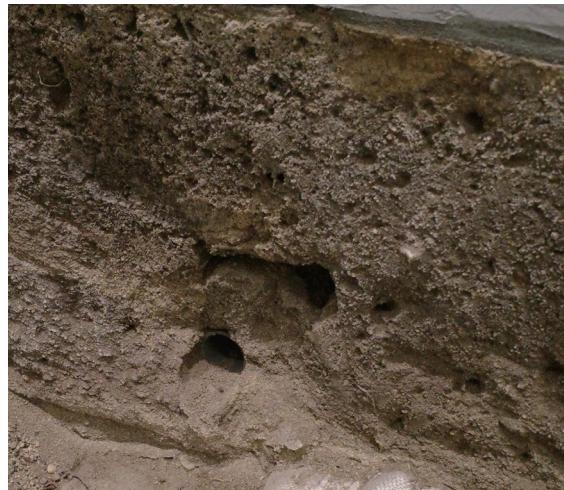
6/15 白い物質析出部分 拡大写真②

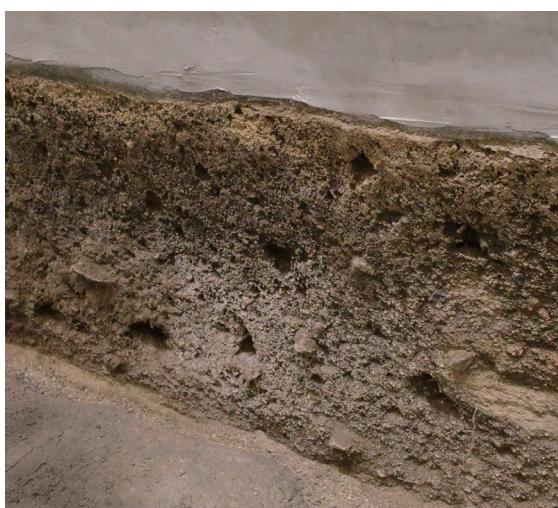
7/18 白い物質析出部分 拡大写真①

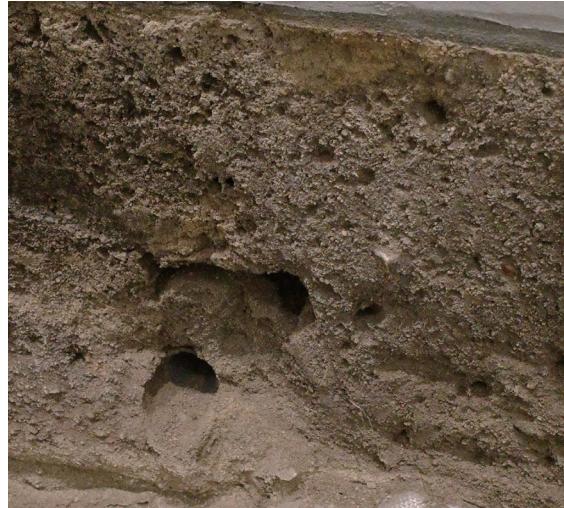
7/18 白い物質析出部分 拡大写真②

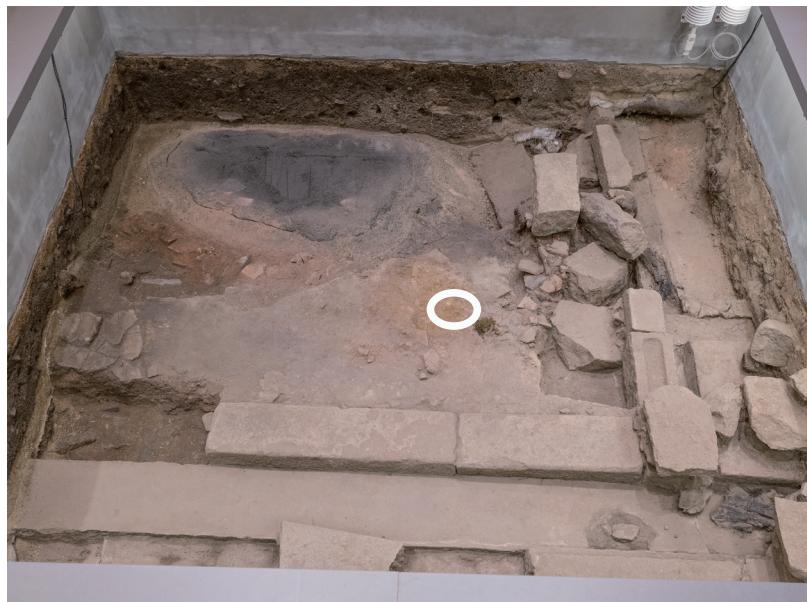
R4/10/13

玄関土間と畳状炭化材の間にある遺構面で、令和4年10月から表層に亀裂を確認している。前月から大きな変化は見られない。

丸印の部分に亀裂が入っている。

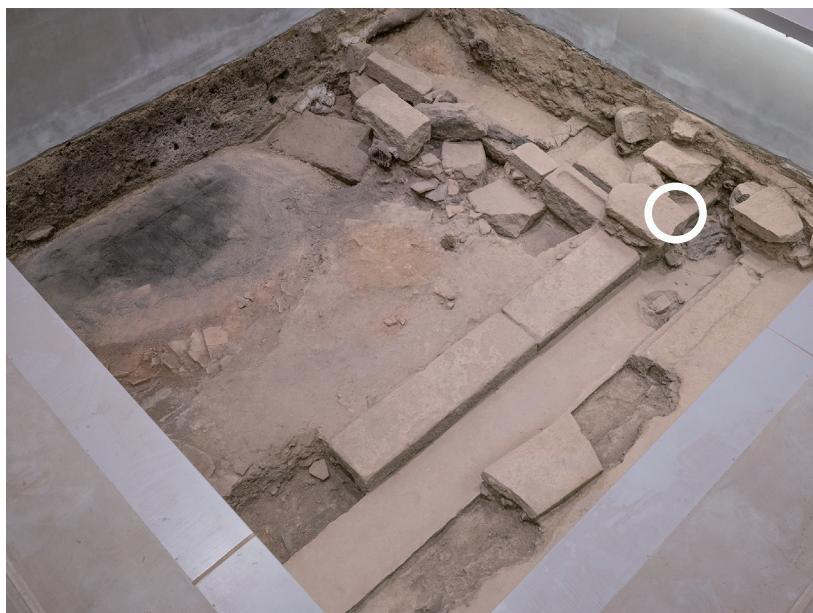
R5/6/15

先月確認した北側屋敷境石材列下層部分の崩壊は、今月もさらに崩壊が進んでいた。

丸印の部分の崩壊を確認した。

- (1) 前年度から遺構の劣化が確認されていた場所は、いずれも前月から大きな変化は見られない。
- (2) 前月遺構表層の崩壊がみられた場所は、さらに崩壊が進んでおり、注意深く観察する必要がある。
- (3) 遺構の保存管理には、温湿度変化が大きくかかわってくる。そのため、展示室内の詳細な温湿度変化を毎月確認すること。

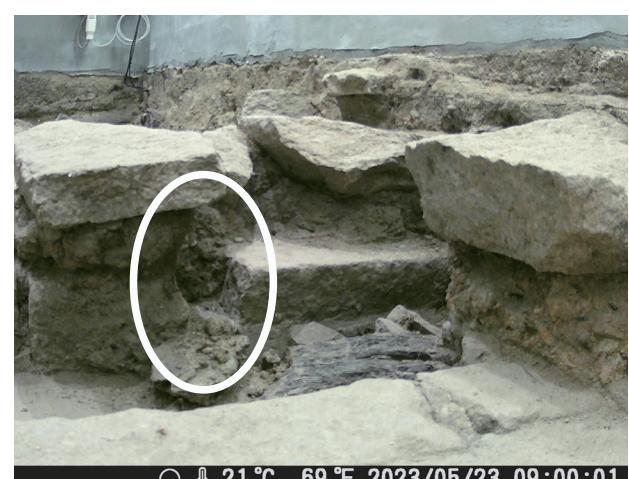
5/23 定点カメラ画像

石列下層部の土層部分が崩壊している。

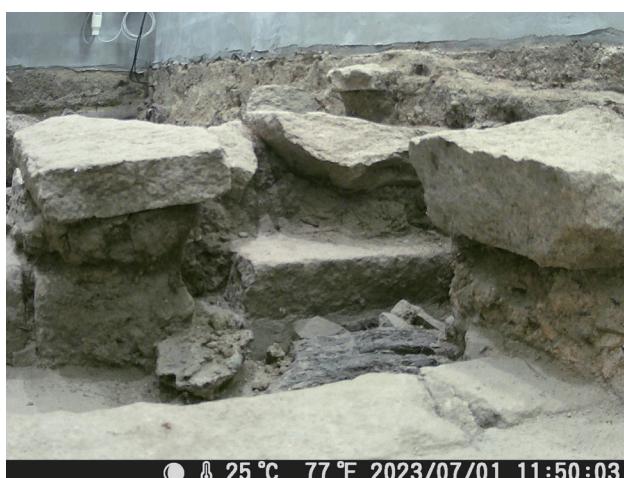
7/1 定点カメラ画像

5/23 時点から変化はない。

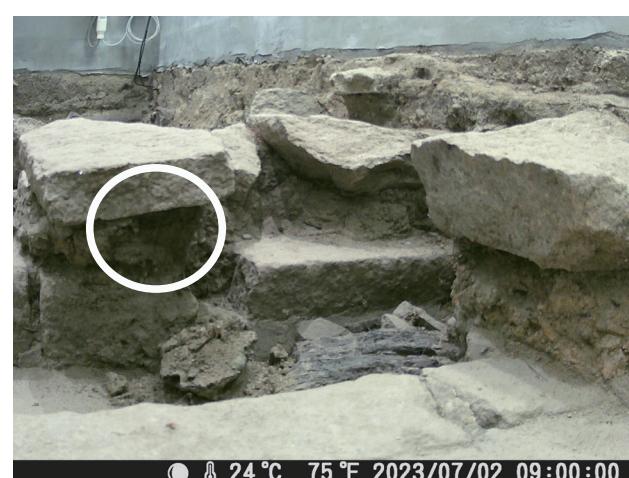
7/2 定点カメラ画像

石列下層部の土層部分の崩壊が進んでいる。
