被爆遺構展示館モニタリング業務

報告書

令和5年8月

(公財) 広島市文化財団

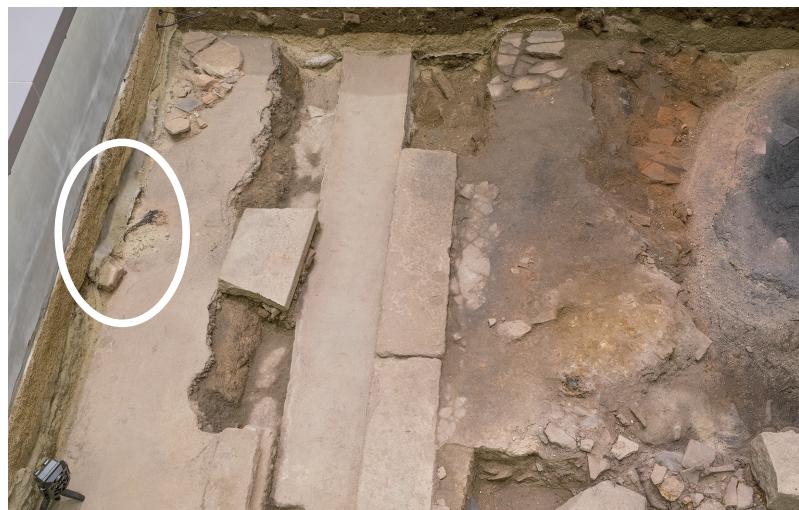
①令和4年5月に一部崩落が確認された東側の壁面は、その後大きな変化はみられない。

R4/5/16
丸印の部分が崩壊。

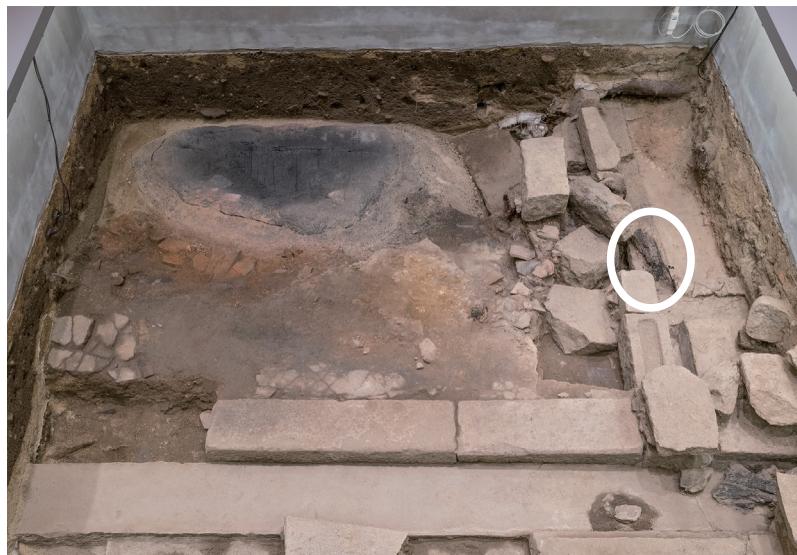
②北側石材列にある炭化材については、令和4年7月のモニタリング時から変化はないと思われる。

R4/5/16
丸印の部分が崩壊。

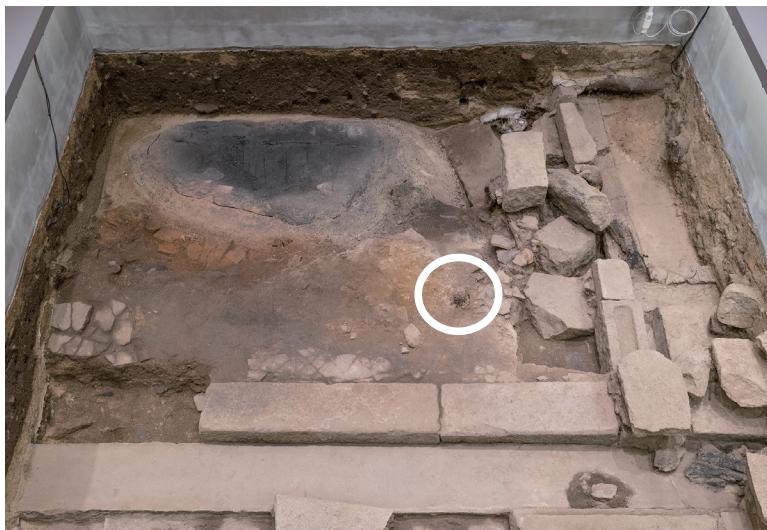
- ① 玄関土間と畳状炭化材の間にある遺構面の一部で析出した硫酸塩は、令和4年10月のモニタリング時から大きな変化はみられない。

R4/5/16
丸印の部分が、析出している場所。

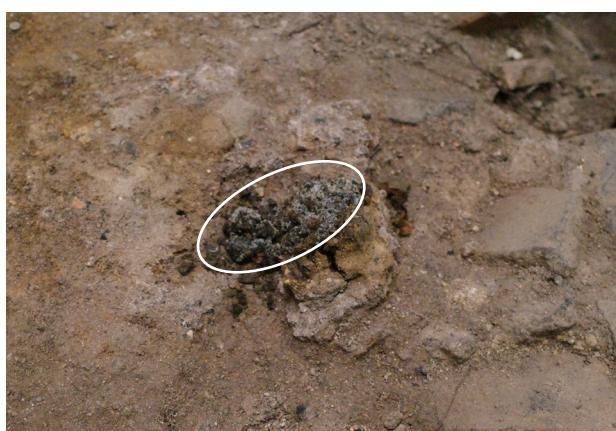
5/16
丸印の部分で、塩が析出か。表層の割れとともに下層部分が表出。

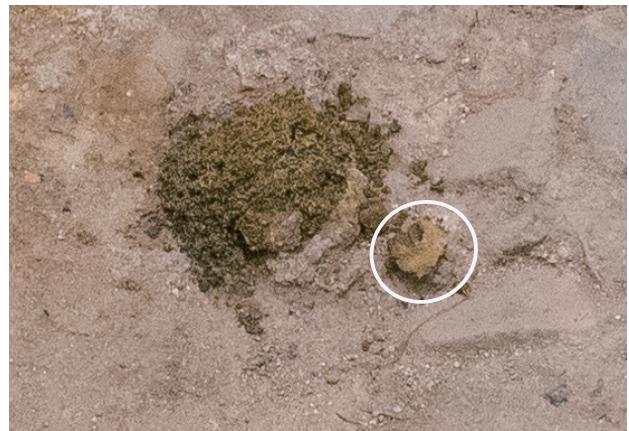
10/13
表面全体が茶色く変化している。
表出した部分※が周囲に崩れ落ちていることがわかる。※白丸の部分

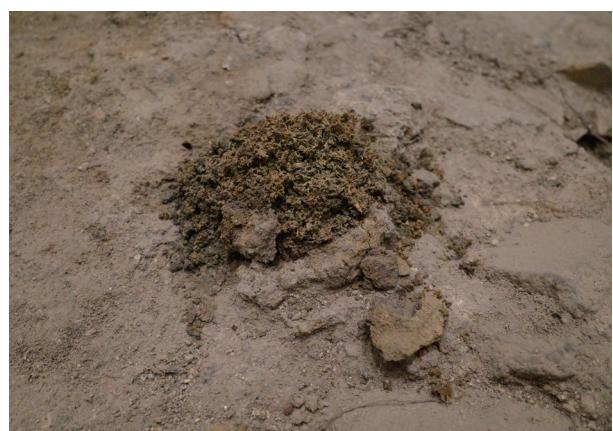
8/21
前月から大きな変化はないと思われる。

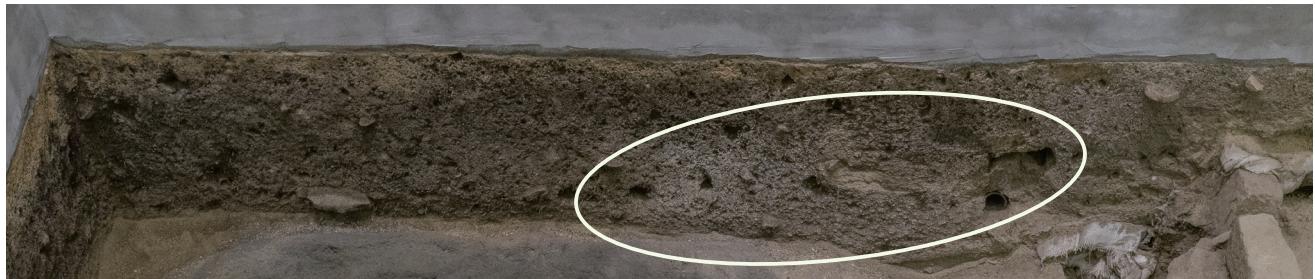
6/15

② 西側壁面に塩と思われる白い物質が析出している。令和4年11月以降は大きな変化は見られない。

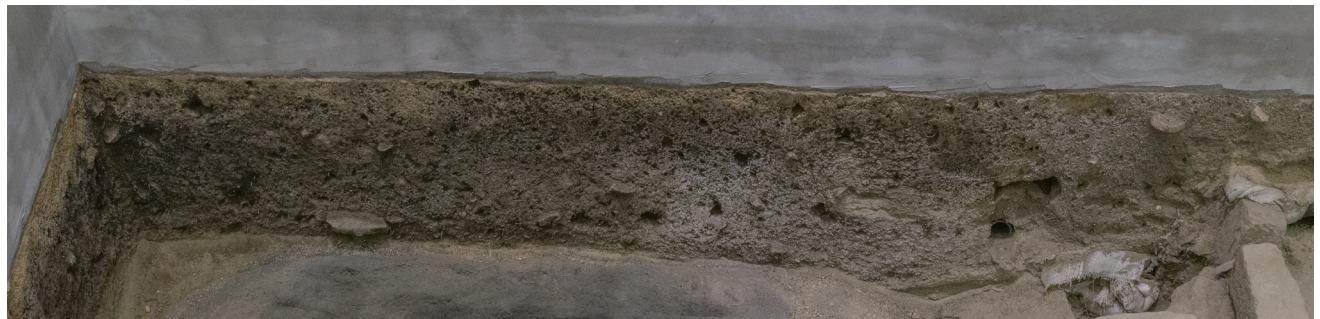
8/21 前月から大きな変化はみられない

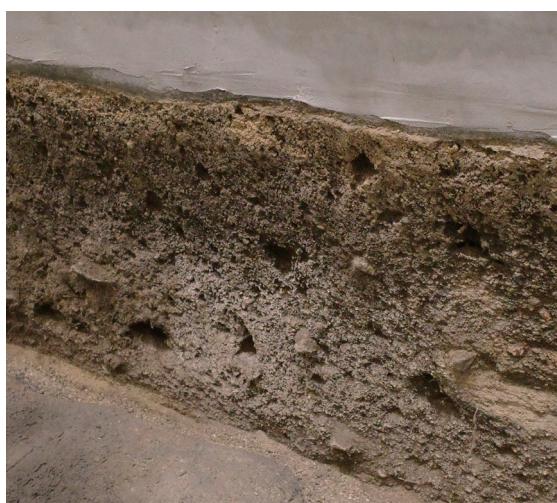
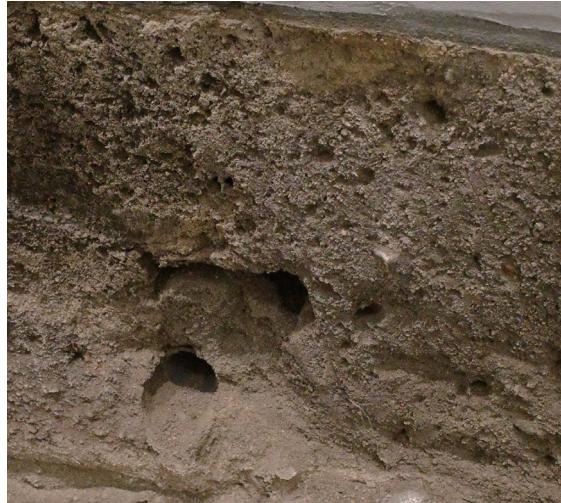
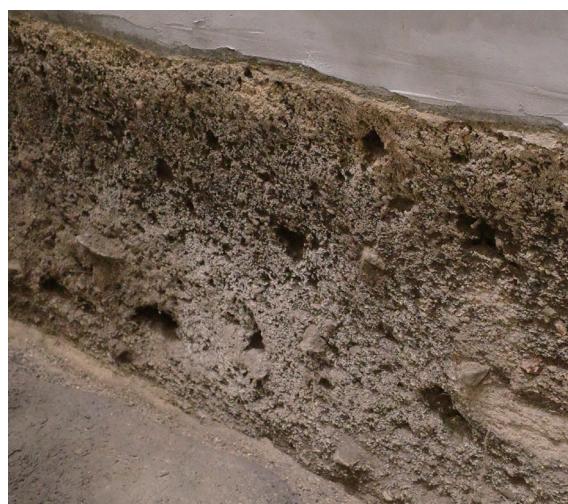
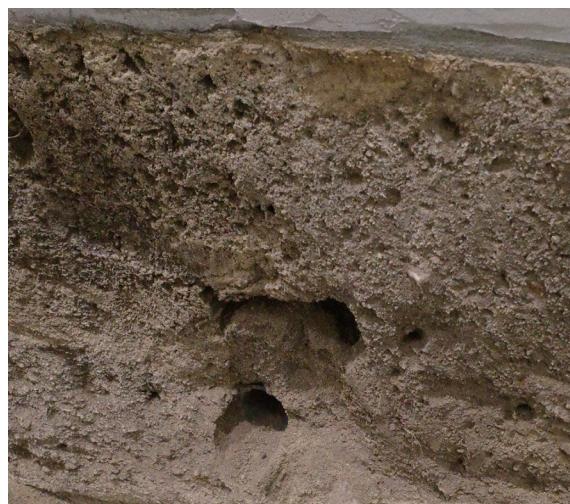
7/18 白い物質析出部分 拡大写真①

7/18 白い物質析出部分 拡大写真②

8/21 白い物質析出部分 拡大写真①

8/21 白い物質析出部分 拡大写真②

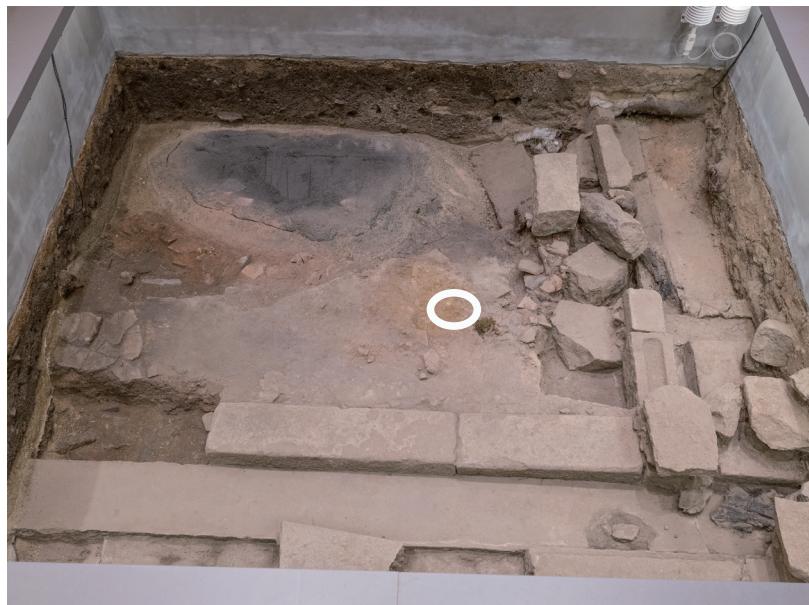
玄関土間と畳状炭化材の間にある遺構面で、令和4年10月から表層に亀裂を確認している。少しづつ割れ目部分が隆起しているようにみられ、亀裂範囲も広がっているように思われる。

R4/10/13
丸印の部分に亀裂が入っている。

- (1) 前年度から遺構の劣化が確認されていた場所は、遺構表層の亀裂部分以外については、いずれも前月から大きな変化は見られない。
- (2) 遺構表層の亀裂については、少しずつ割れ目部分が隆起し、広がっていると思われる。今後、大きな変化が表れる可能性もあるため、注視する必要がある。
- (3) 前月遺構表層の崩壊がみられた場所は、その後崩壊は見られないが、今後も崩壊が進む可能性があるため、注意深く観察する必要がある。

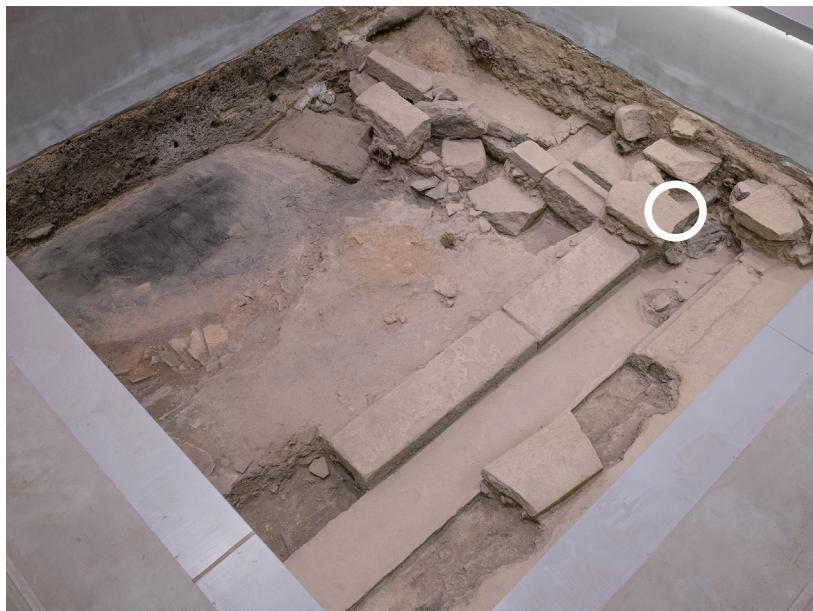
R5/6/15

先月確認した北側屋敷境石材列下層部分の崩壊は、前月の崩壊後から変化は見られない。

丸印の部分の崩壊を確認した。

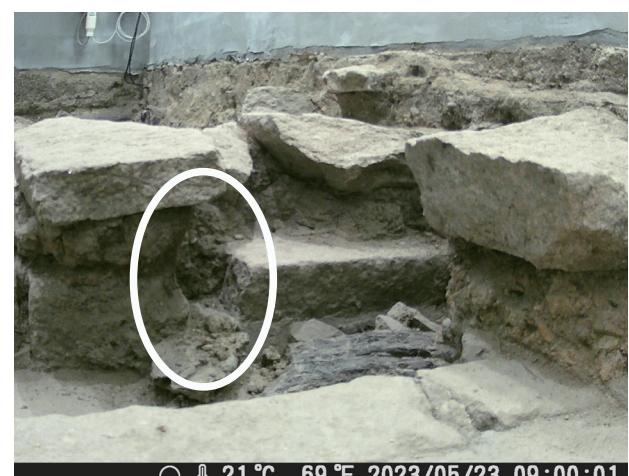
5/23 定点カメラ画像

石列下層部の土層部分が崩壊している。

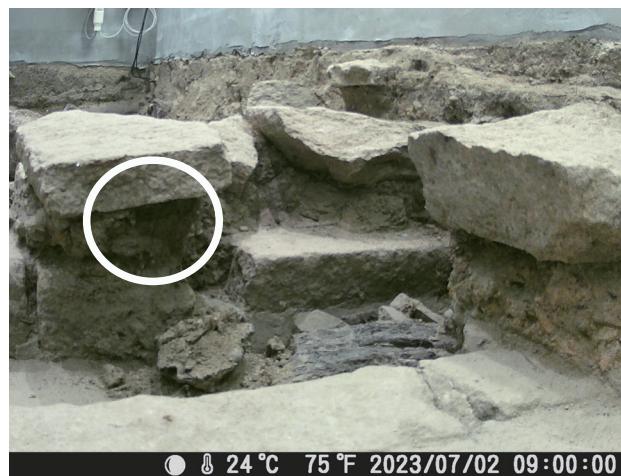
7/2 定点カメラ画像

石列下層部の土層部分の崩壊が進んでいる。

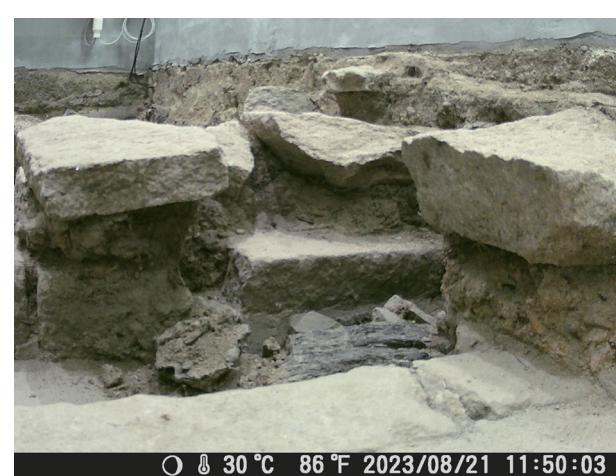
8/21 定点カメラ画像

前月の崩壊後から変化は見られない。
