# **被爆遺構展示館モニタリング業務**

## **報告書**

**令和5年9月**

**(公財) 広島市文化財団**

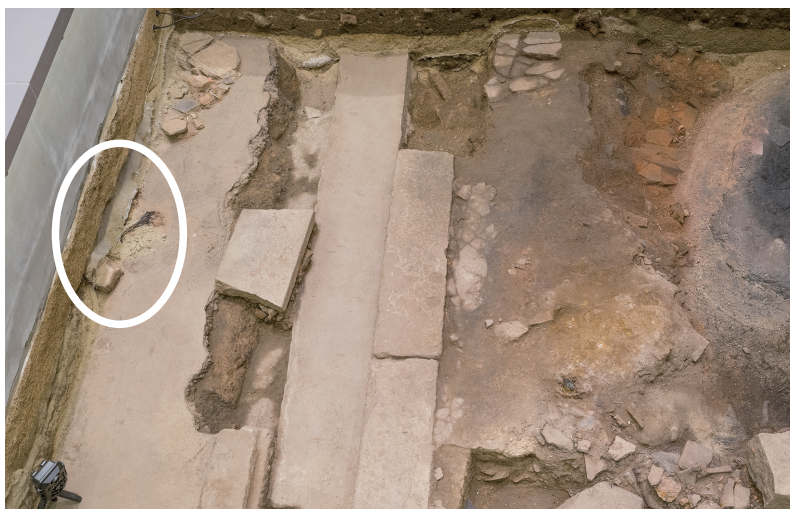
①令和4年5月に一部崩落が確認された東側の壁面は、その後大きな変化はみられない。

R4/5/16  
丸印の部分が崩壊。

崩れた土については、8月28日に行われた独立行政法人国立文化財機構奈良文化財研究所（以下、奈文研と略す。）による現地指導に従い、平和推進課職員立会いのもと、除去した。

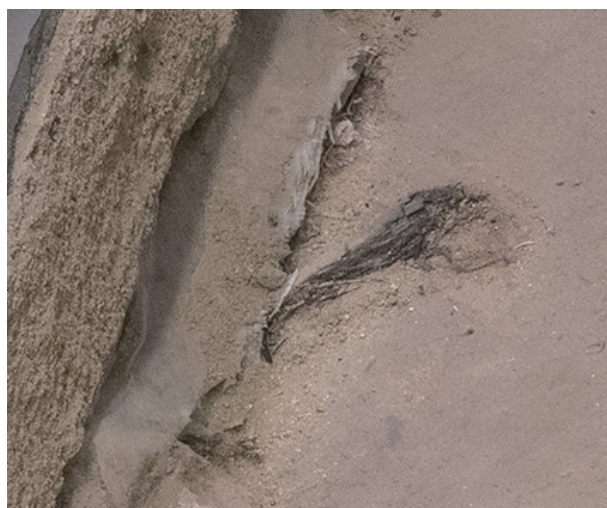
9/14  
炭化材周辺の土を除去。

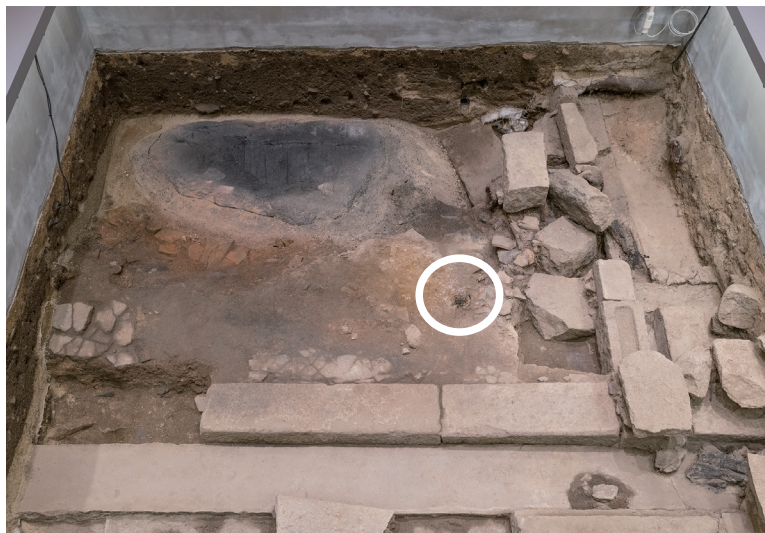
- ① 玄関土間と畳状炭化材の間にある遺構面の一部で析出した硫酸塩は、令和4年10月のモニタリング時から大きな変化はみられない。奈文研による現地指導に従い、平和推進課職員が析出物の除去を行った。

R4/5/16  
丸印の部分が、析出  
している場所。

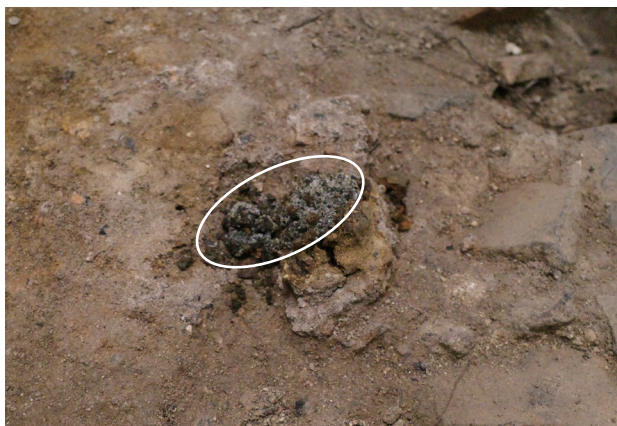
5/16  
丸印の部分で、塩が析出か。表層の割れと  
ともに下層部分が表出。

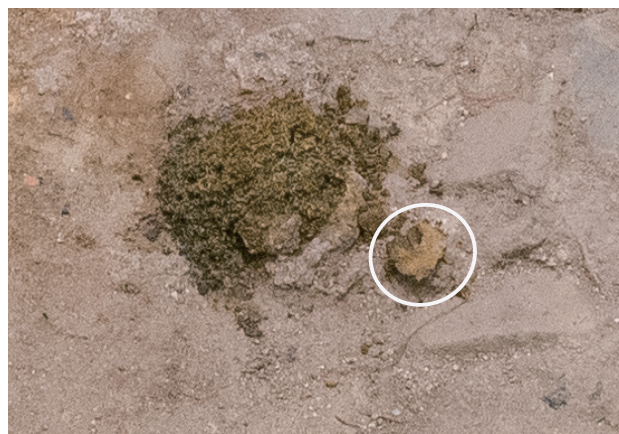
10/13  
表面全体が茶色く変化している。  
表出した部分※が周囲に崩れ落ちているこ  
とがわかる。 ※白丸の部分

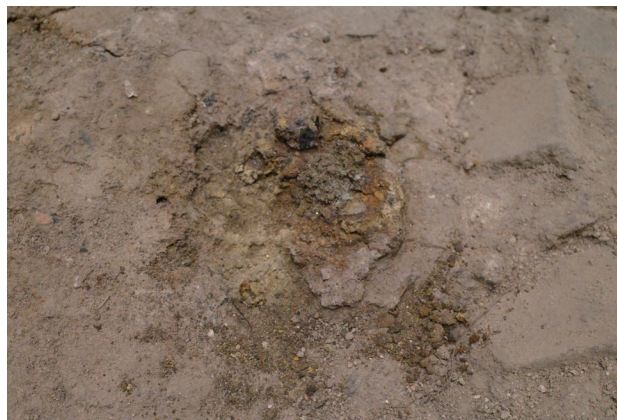
9/14  
析出物除去後の様子。

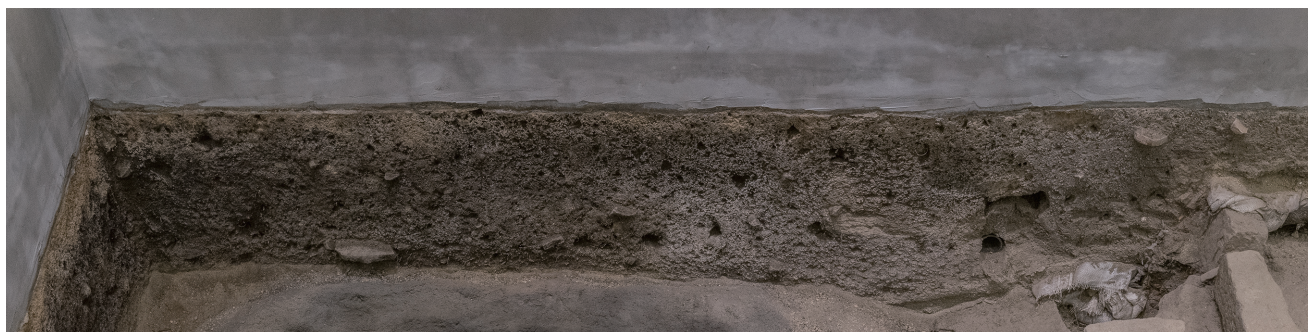
- ② 西側壁面に塩と思われる白い物質が析出している。令和4年11月以降は大きな変化は見られない。

9/14 前月から大きな変化はみられない

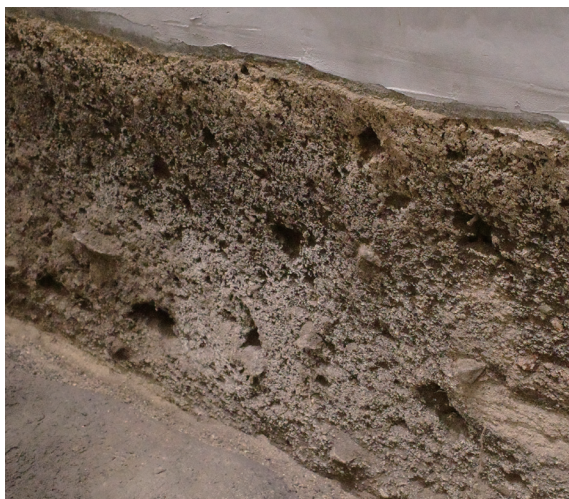
8/21 白い物質析出部分 拡大写真①

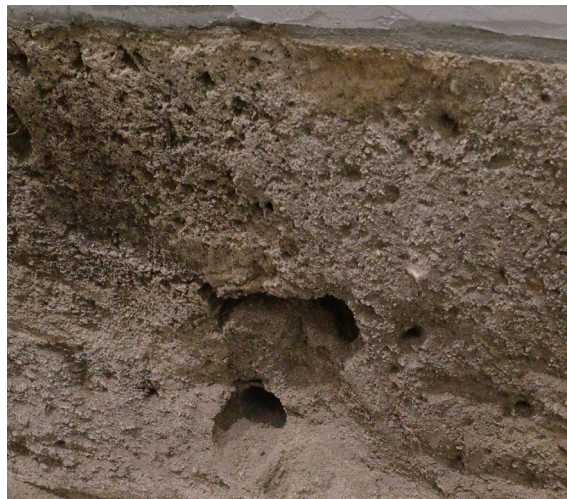
8/21 白い物質析出部分 拡大写真②

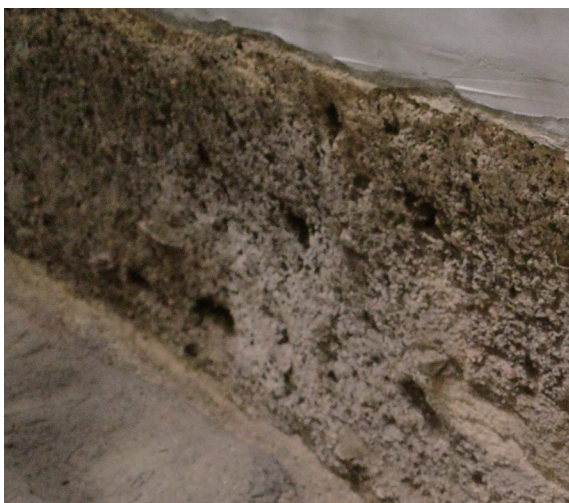
9/14 白い物質析出部分 拡大写真①

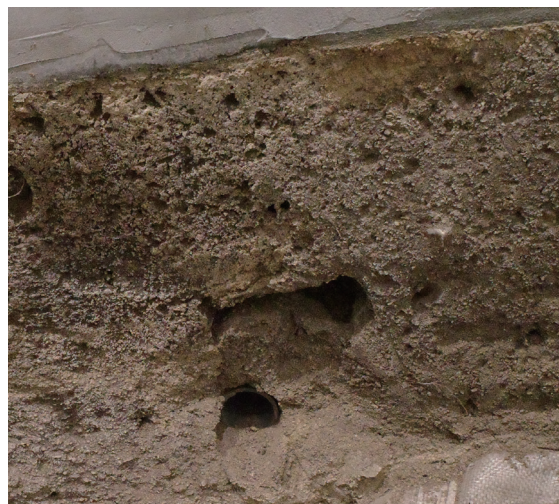
9/14 白い物質析出部分 拡大写真②

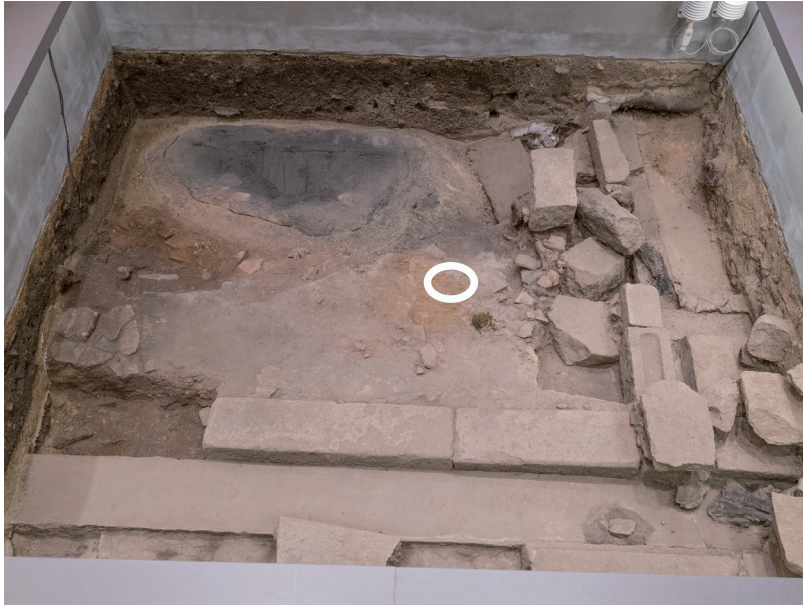
R4/10/13

玄関土間と畳状炭化材の間にある遺構面で、令和4年10月から表層に亀裂を確認している。

丸印の部分に亀裂が入っている。

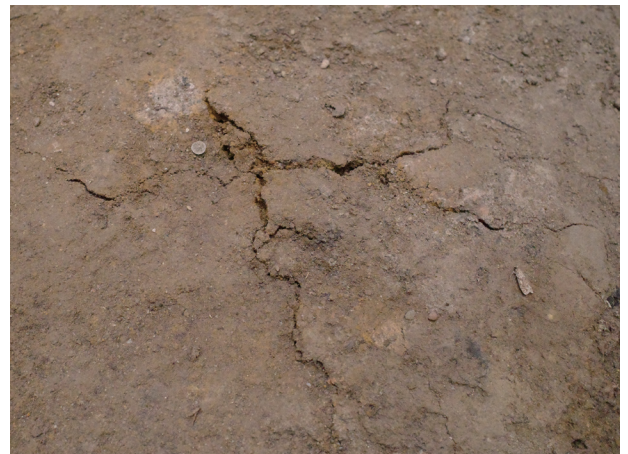
9/14

令和4年度と比較すると割れ目部分が隆起し、亀裂範囲も広がっているが、前月から大きな変化は見られない。

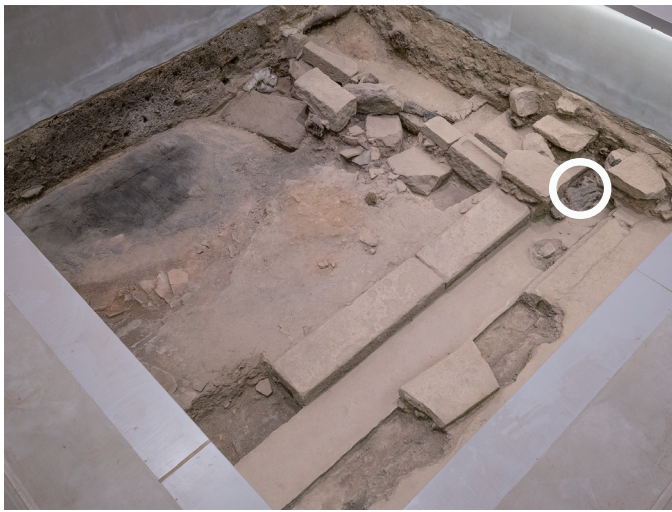
先月確認した北側屋敷境石材列下層部分の崩壊は、前月の崩壊後から変化は見られない。  
奈文研による現地指導に従い、平和推進課職員立会いのもと、除去した。

R5/6/15  
丸印の部分の崩壊を確認した。

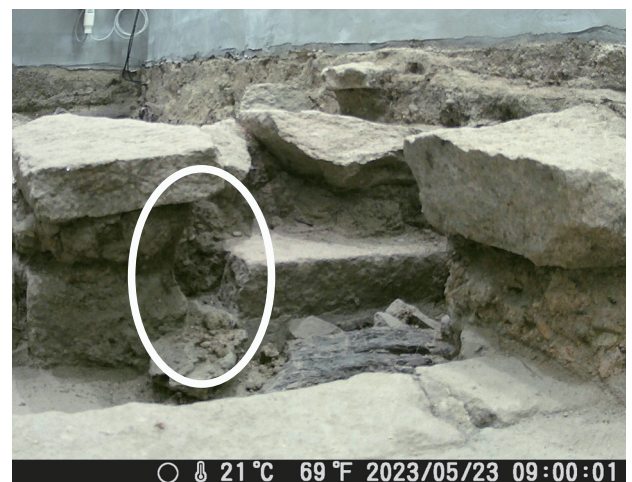
5/23 定点カメラ画像  
石列下層部の土層部分が崩壊している。

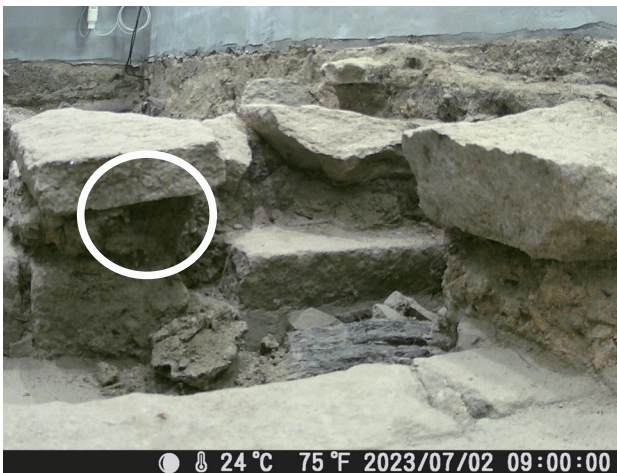
7/2 定点カメラ画像  
石列下層部の土層部分の崩壊が進んでいる。

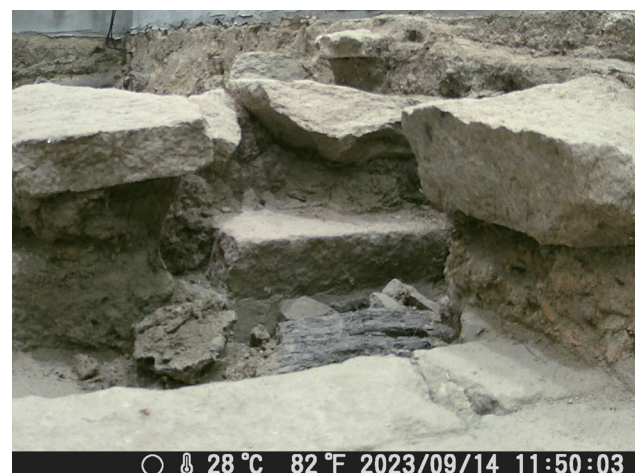
9/14 定点カメラ画像  
崩壊後から変化は見られない。

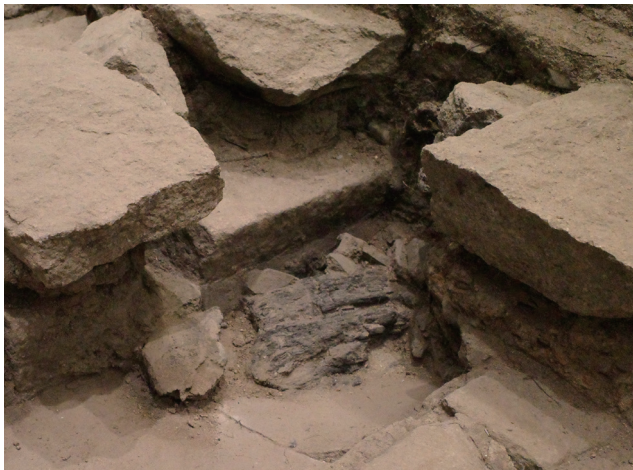
9/14 崩壊した土を除去した後の様子。
