# **被爆遺構展示館モニタリング業務**

## **報告書**

**令和5年10月**

**(公財) 広島市文化財団**

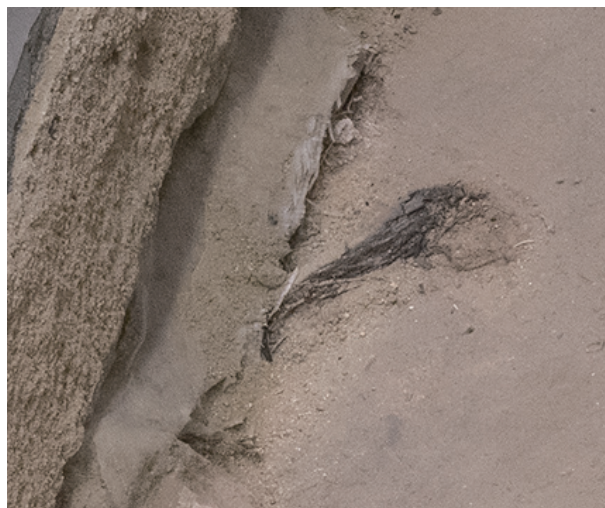
9/14  
炭化材周辺の土を除去。

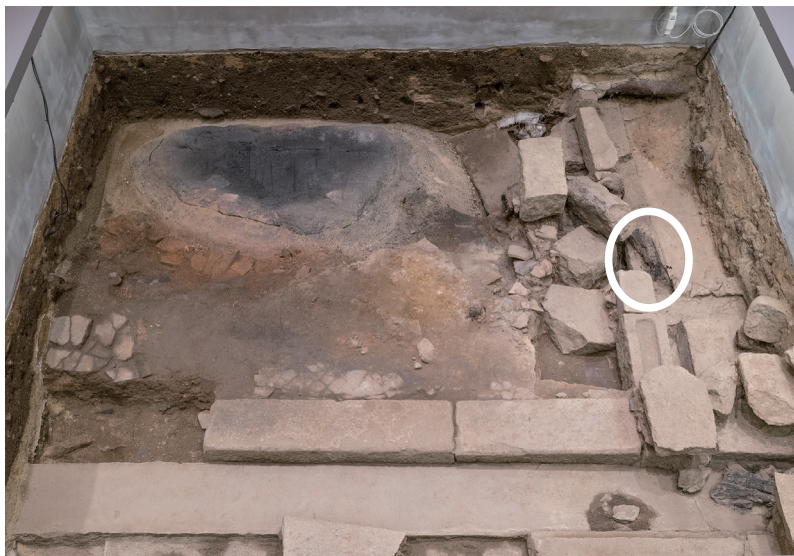
②北側石材列にある炭化材については、令和4年7月のモニタリング時から大きな変化はみられない。

R4/5/16  
丸印の部分が崩壊。

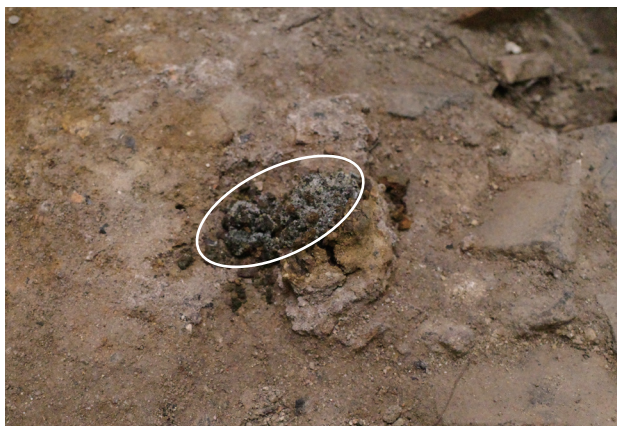
5/16  
丸印の部分で、塩が析出か。表層の割れとともに下層部分が表出。

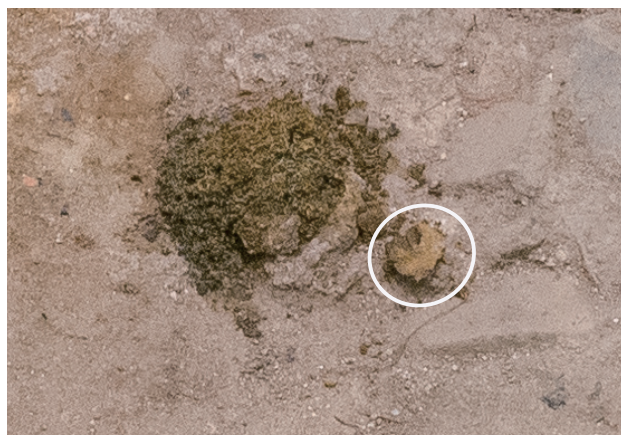
10/13  
表面全体が茶色く変化している。  
表出した部分※が周囲に崩れ落ちていることがわかる。 ※白丸の部分

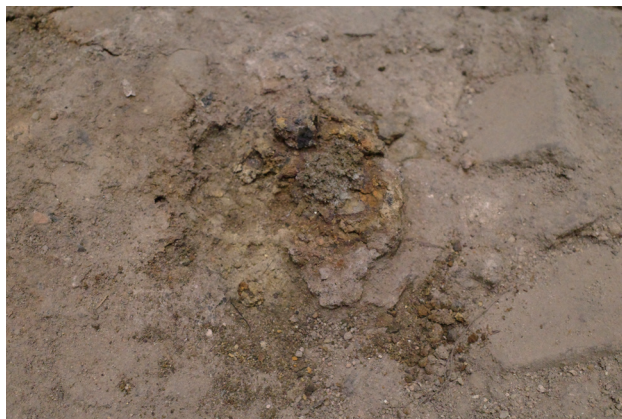
9/14  
析出物除去後の様子。

- ① 玄関土間と畳状炭化材の間にある遺構面の一部で析出した硫酸塩は、令和4年10月のモニタリング時から大きな変化はみられない。奈文研による現地指導に従い、平和推進課職員が析出物の除去を行った。

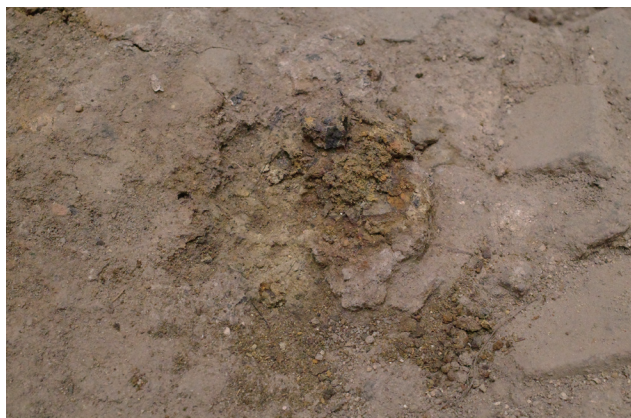
10/13  
前月から変化は見られない。

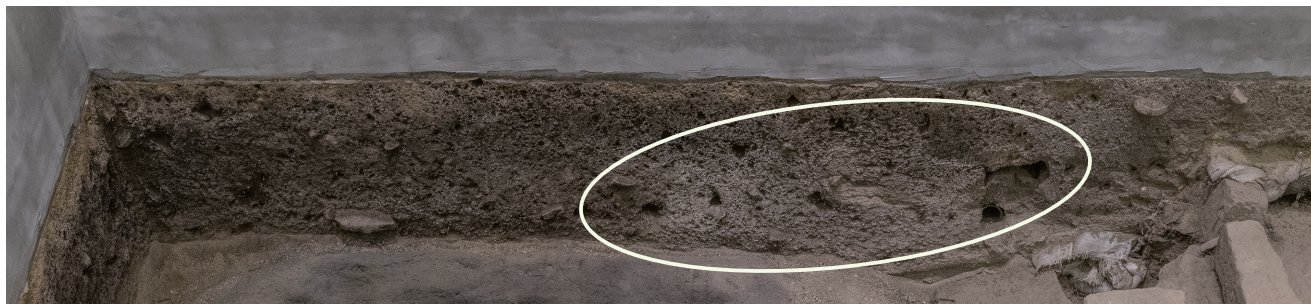
9/14

- ② 西側壁面に塩と思われる白い物質が析出している。令和4年11月以降は大きな変化は見られない。

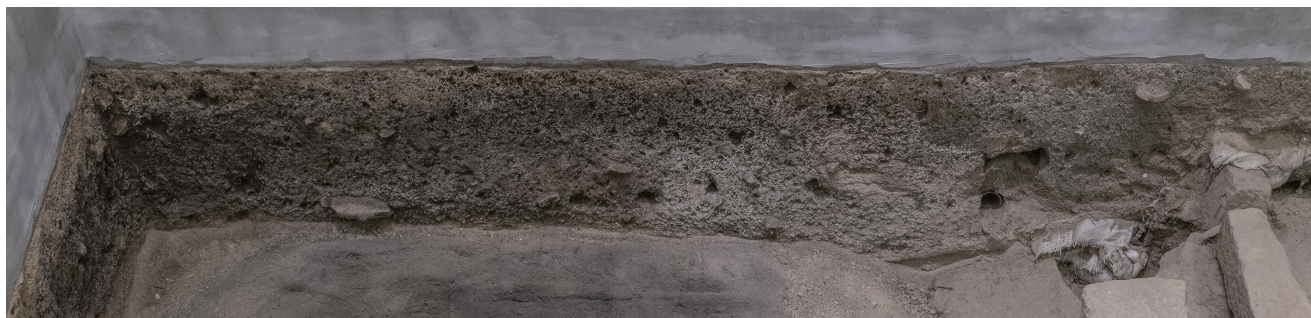
10/13 前月から大きな変化はみられない

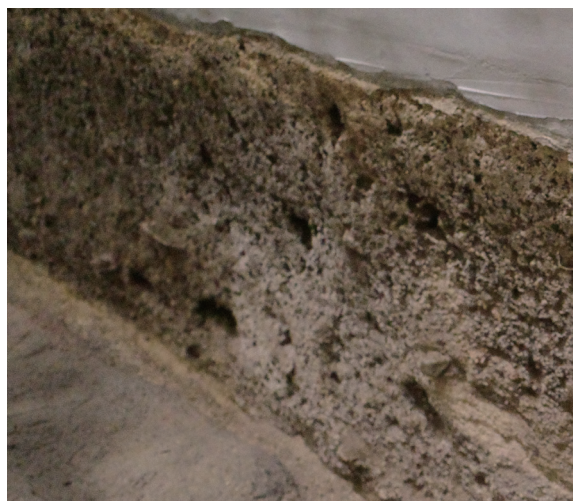
9/14 白い物質析出部分 拡大写真①

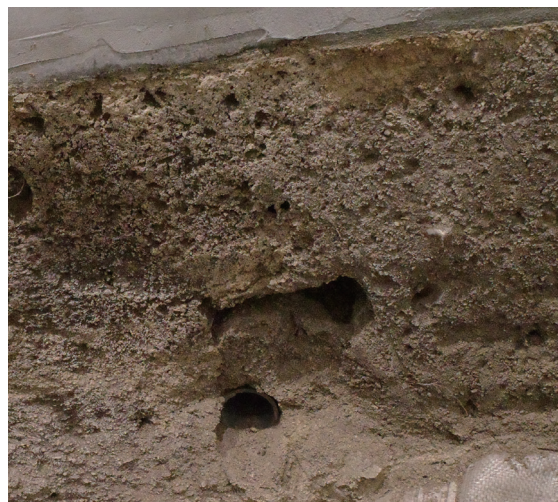
9/14 白い物質析出部分 拡大写真②

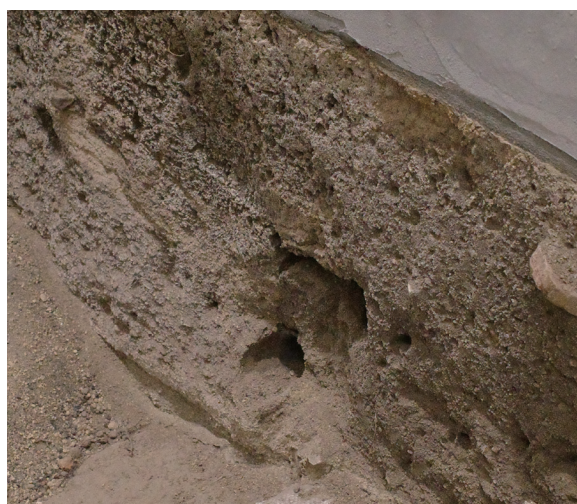
10/13 白い物質析出部分 拡大写真①

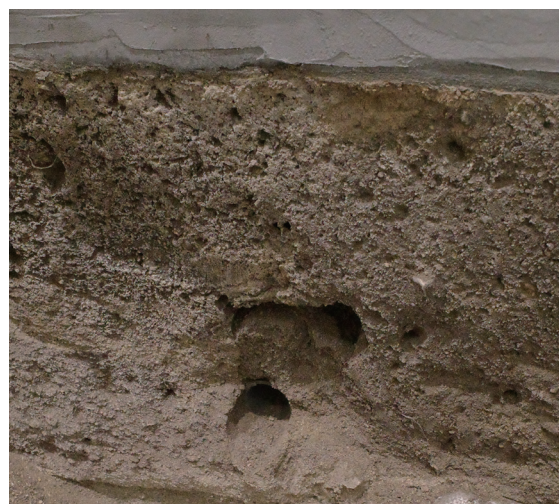
10/13 白い物質析出部分 拡大写真②

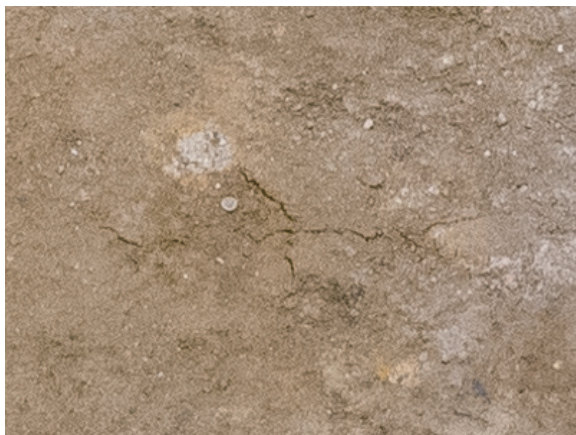
10/13 亀裂 縦約 4.5cm 横約 8.3cm

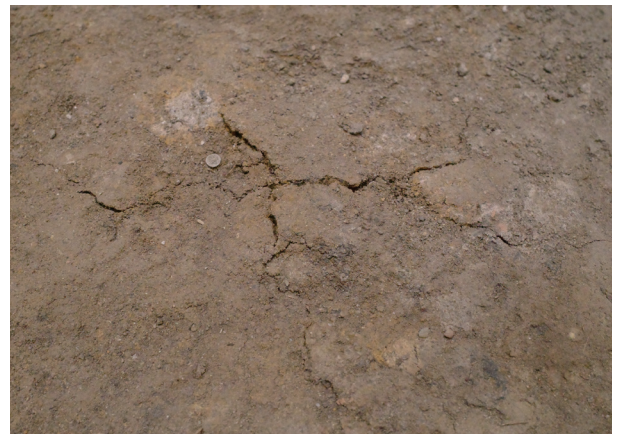
4/24 亀裂 縦約 5.4cm 横約 12.6cm

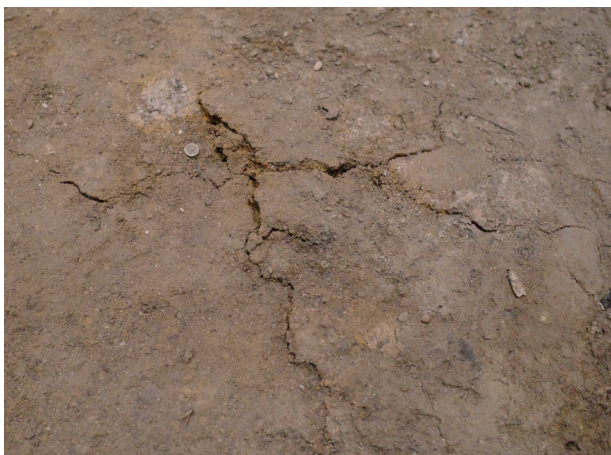
9/14 縦約 9.6cm 横約 15.6cm

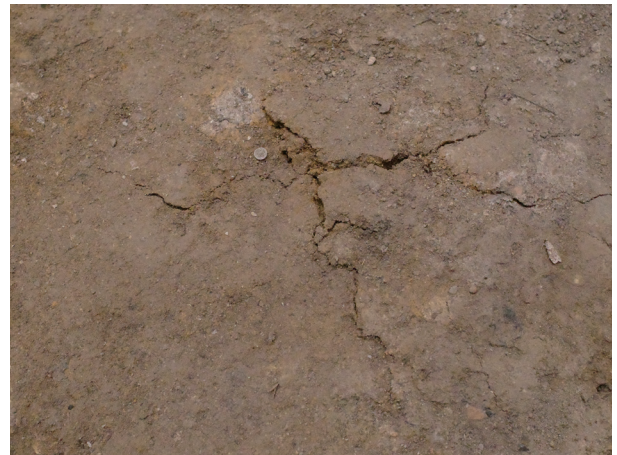
令和4年度と比較すると割れ目部分が隆起し、亀裂範囲も広がっているが、前月から大きな変化は見られない。

10/13 縦約 9.8cm 横約 15.8cm

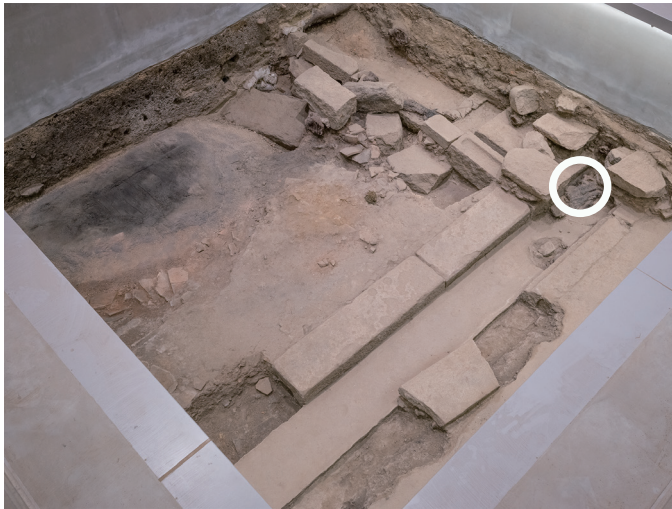
5月、7月に確認した北側屋敷境石材列下層部分の崩壊は、前月の崩壊後から変化は見られない。※詳細は定点カメラデータ（2310teiten）を参照

R5/6/15  
丸印の部分の崩壊を確認した。

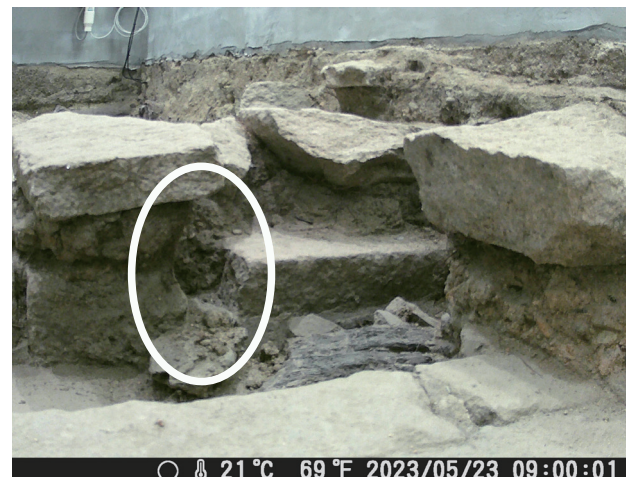
5/23 定点カメラ画像  
石列下層部の土層部分が崩壊している。

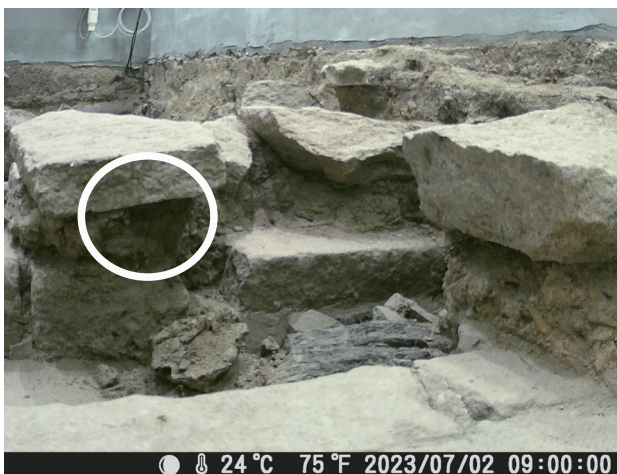
7/2 定点カメラ画像  
石列下層部の土層部分の崩壊が進んでいる。

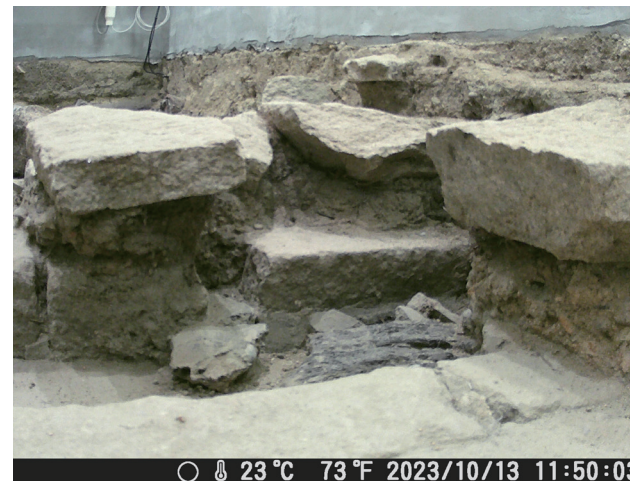
10/13 定点カメラ画像  
崩壊後から変化は見られない。
