# **被爆遺構展示館モニタリング業務**

## **報告書**

**令和 5 年 1 1 月**

**(公財) 広島市文化財団**

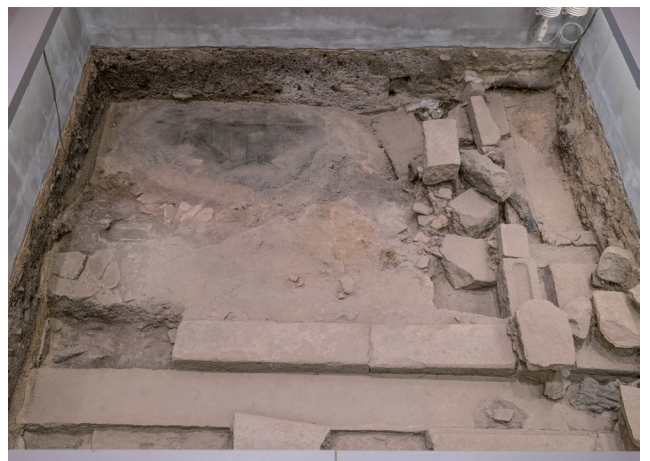
2023/11/20

(1) 地中に埋蔵されていた遺構を発掘し、露出してから1年以上が経過しているが、数か月間、色調の変化はほとんど見られない。

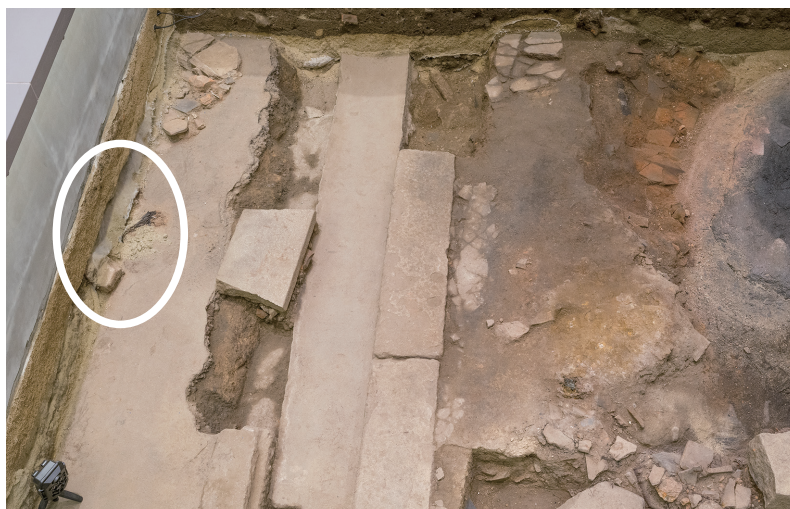
①令和4（2022）年5月に一部崩落が確認された東側の壁面は、その後大きな変化はみられない。

2022/5/16  
丸印の部分が崩壊。

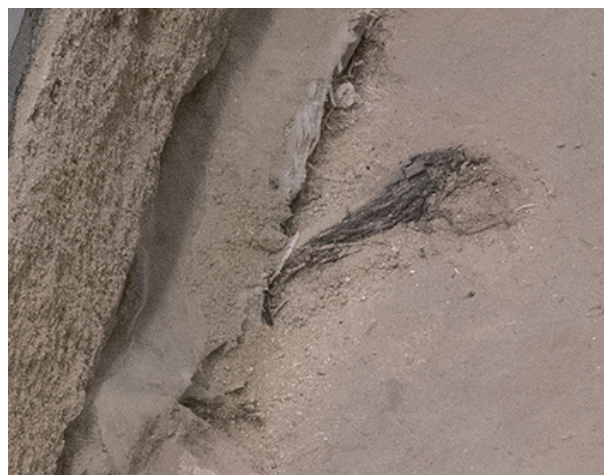
2023/9/14  
炭化材周辺の土を除去。

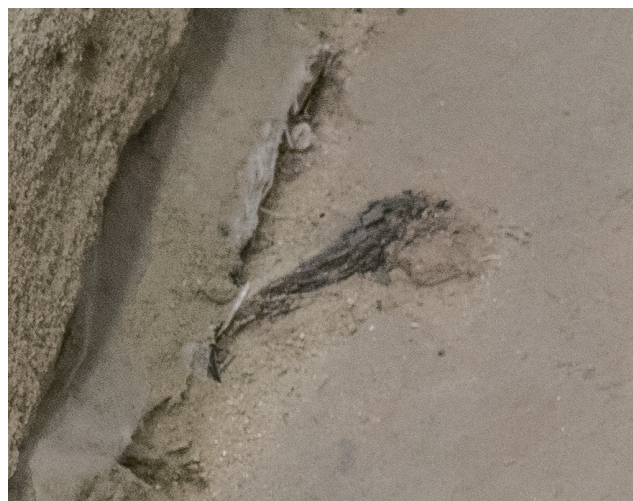
2023/11/17  
前月から変化はない。

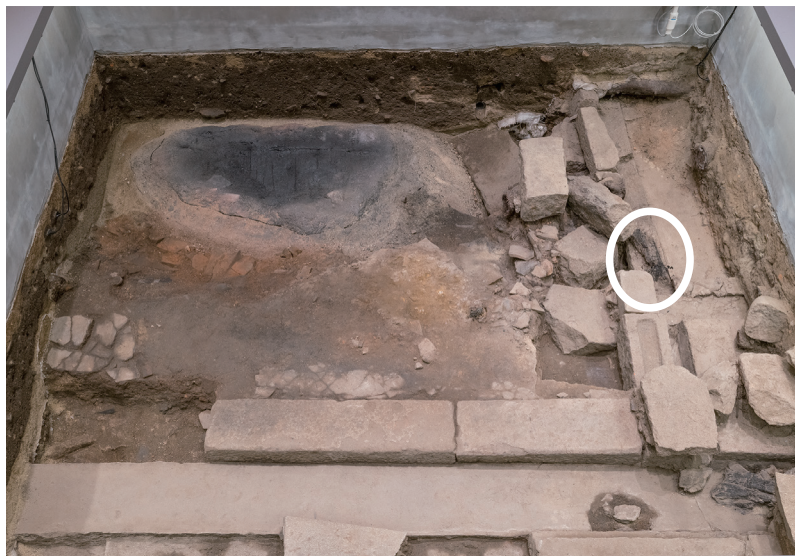
②北側石材列にある炭化材については、令和4（2022）年5月に崩壊を確認し、その後同年7月に一部崩壊の進行が見られた。これ以降は大きな変化はみられない。

R4/5/16  
丸印の部分が崩壊。

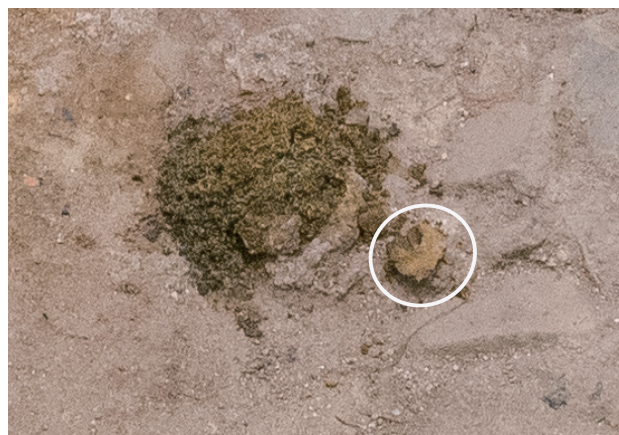
2023/10/13  
表面全体が茶色く変化している。  
表出した部分※が周囲に崩れ落ちているこ  
とがわかる。 ※白丸の部分

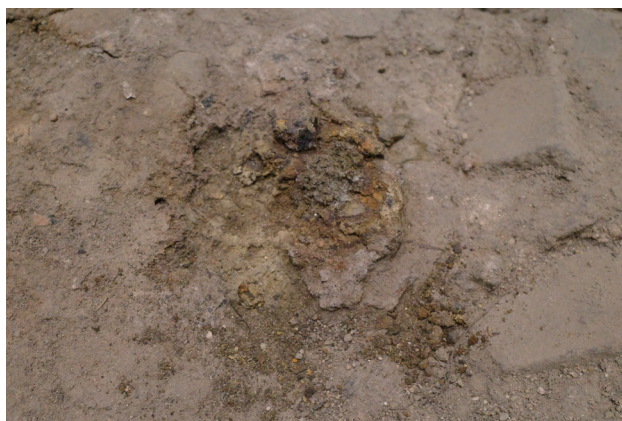
2023/9/14  
析出物除去後の様子。

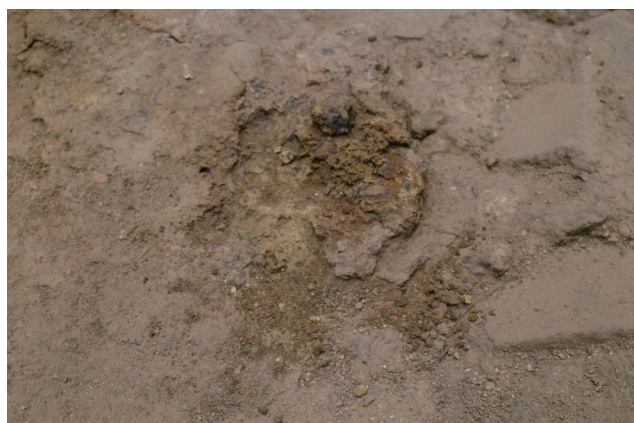
2023/11/13  
析出物除去後から変化は見られない。

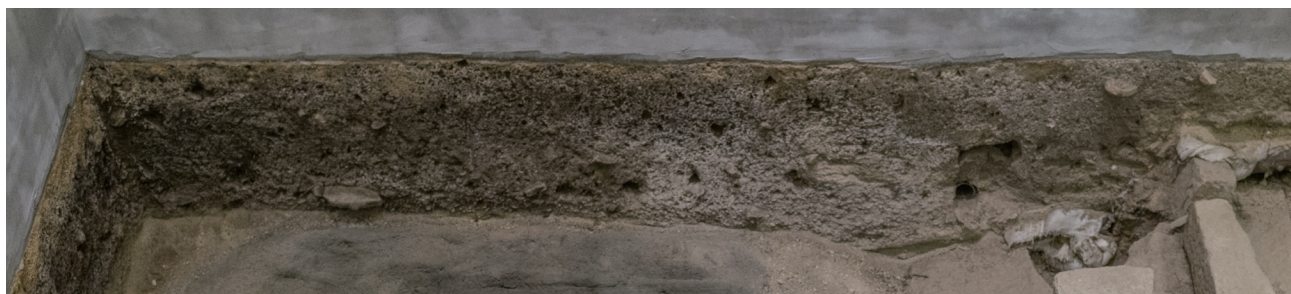
- ② 西側壁面に塩と思われる白い物質が析出している。令和4（2022）年11月以降は大きな変化は見られない。

2023/11/17 前月から大きな変化はみられない

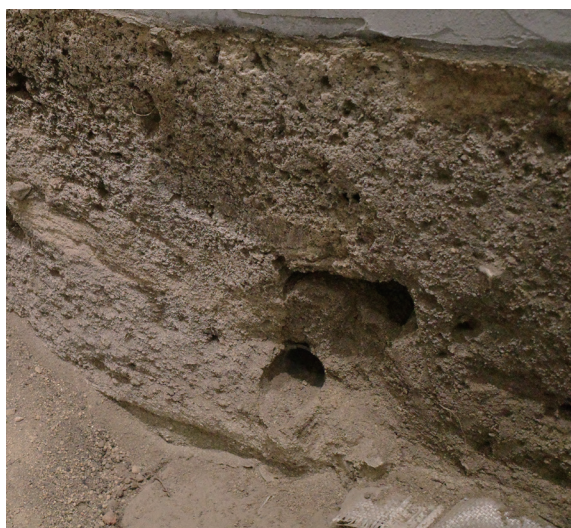
11/17 白い物質析出部分 拡大写真①

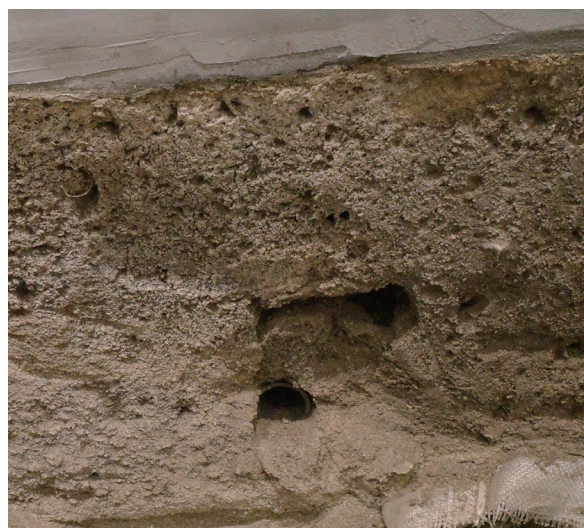
11/17 白い物質析出部分 拡大写真②

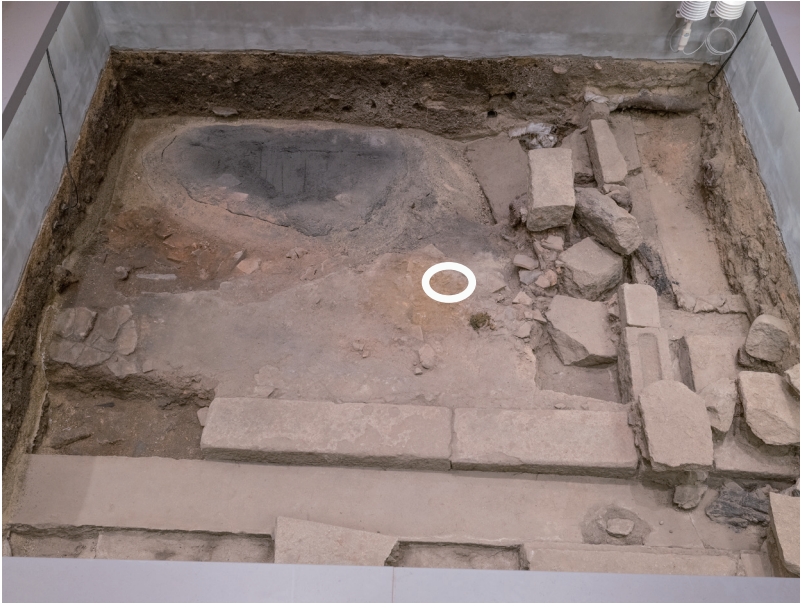
2022/10/13  
丸印の部分に亀裂が入っている。

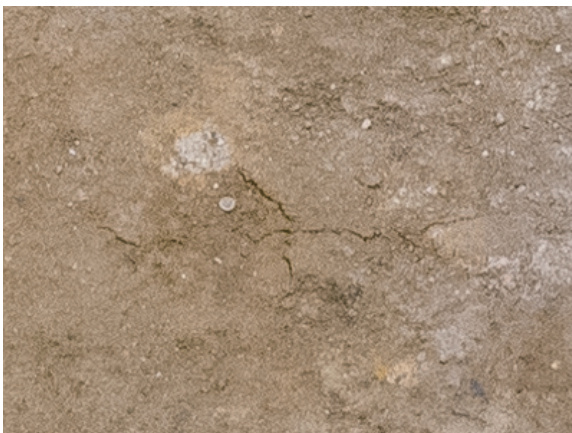
2022/10/13  
亀裂 縦約 4.5cm 横約 8.3cm

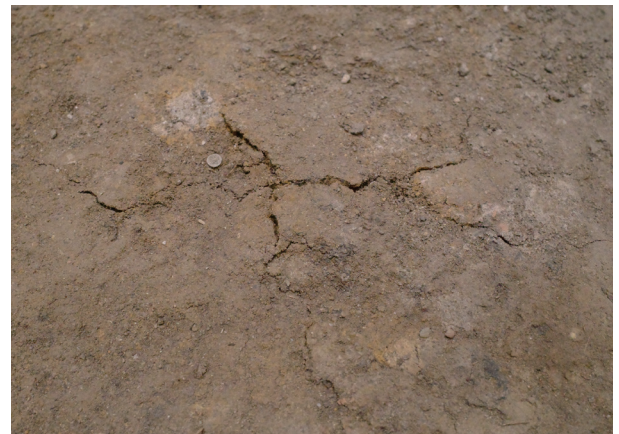
2023/4/24  
亀裂 縦約 5.4cm 横約 12.6cm

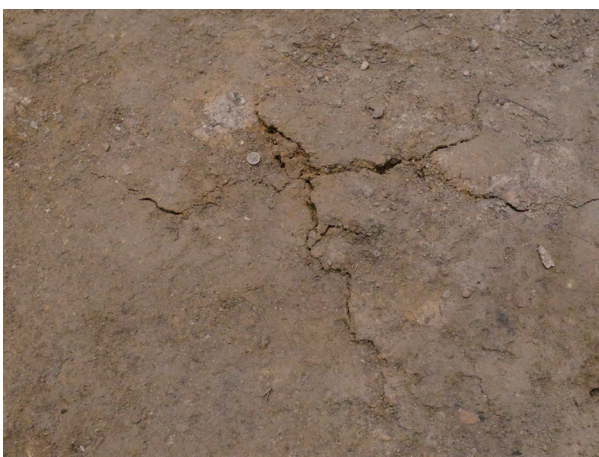
2023/10/13  
亀裂 縦約 9.8cm 横約 15.8cm

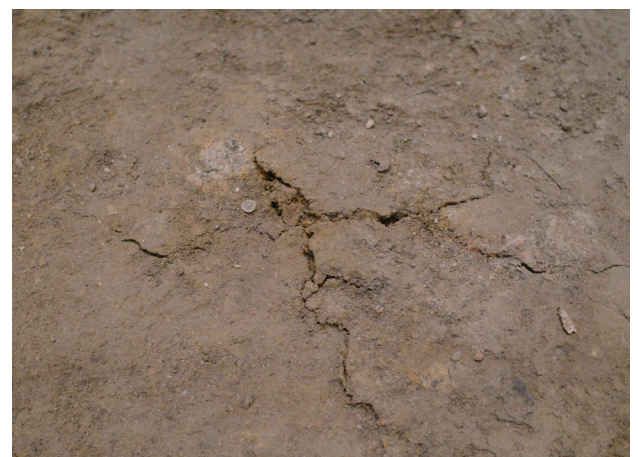
玄関土間と畳状炭化材の間にある遺構面で、令和4（2022）年10月から表層に亀裂を確認している。これ以降わずかながら範囲が拡大しており、前月から1cm程度亀裂が広がっている。

2023/11/17  
亀裂 縦約 10.6cm 横約 16.5cm

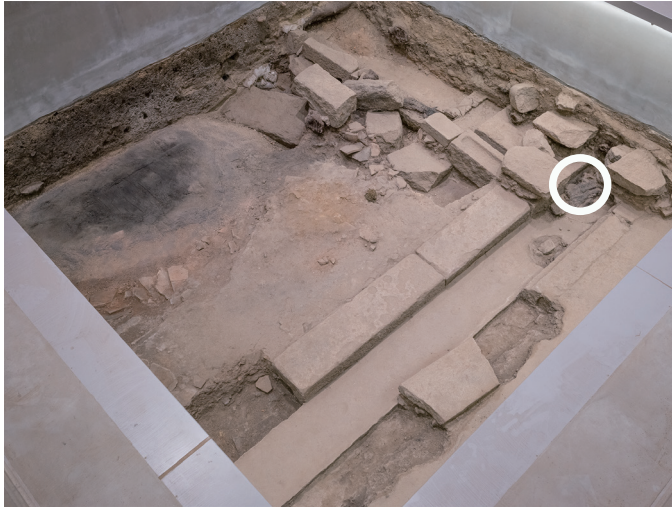
5月、7月に確認した北側屋敷境石材列下層部分の崩壊は、前月の崩壊後から変化は見られない。※詳細は定点カメラデータ（2310teiten）を参照

R5/6/15  
丸印の部分の崩壊を確認した。

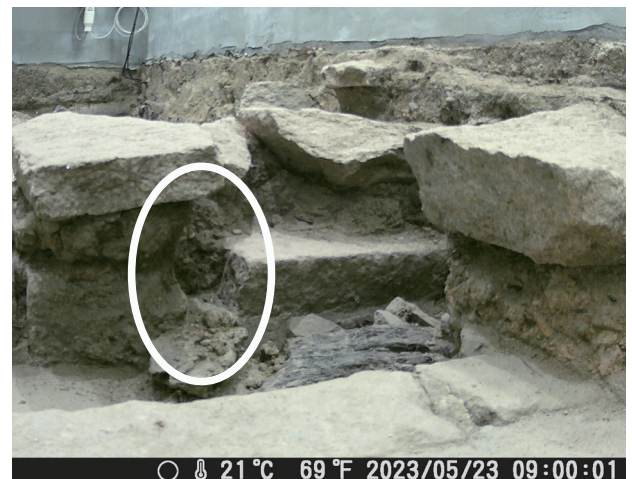
5/23 定点カメラ画像  
石列下層部の土層部分が崩壊している。

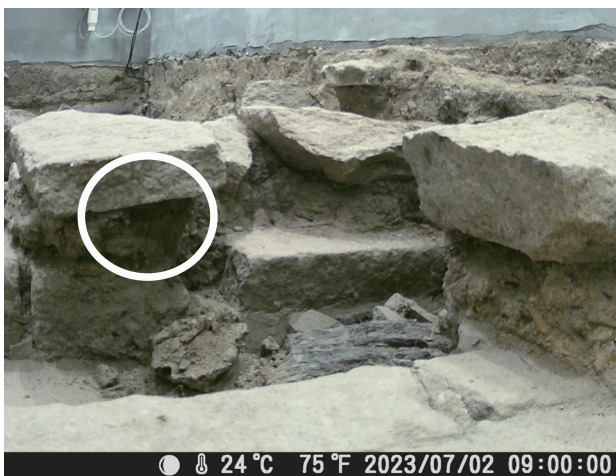
7/2 定点カメラ画像  
石列下層部の土層部分の崩壊が進んでいる。

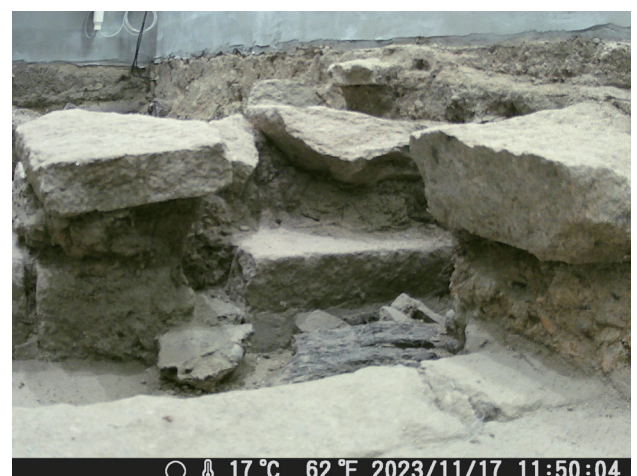
11/13 定点カメラ画像  
崩壊後から変化は見られない。
