# **被爆遺構展示館モニタリング業務**

## **報告書**

**令和 5 年 1 2 月**

**(公財) 広島市文化財団**

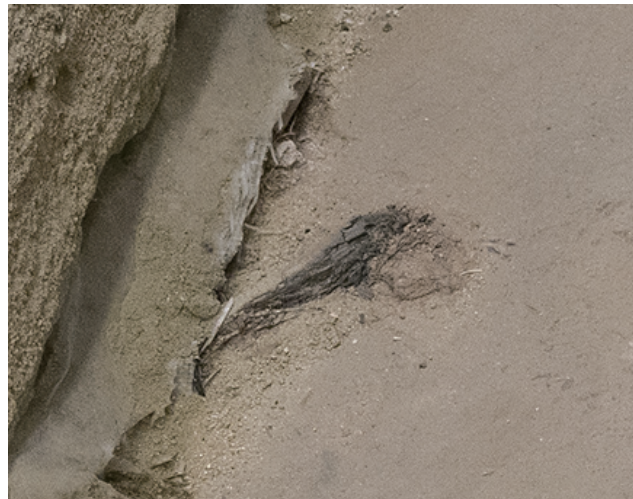
2023/12/15  
前月から変化はない。

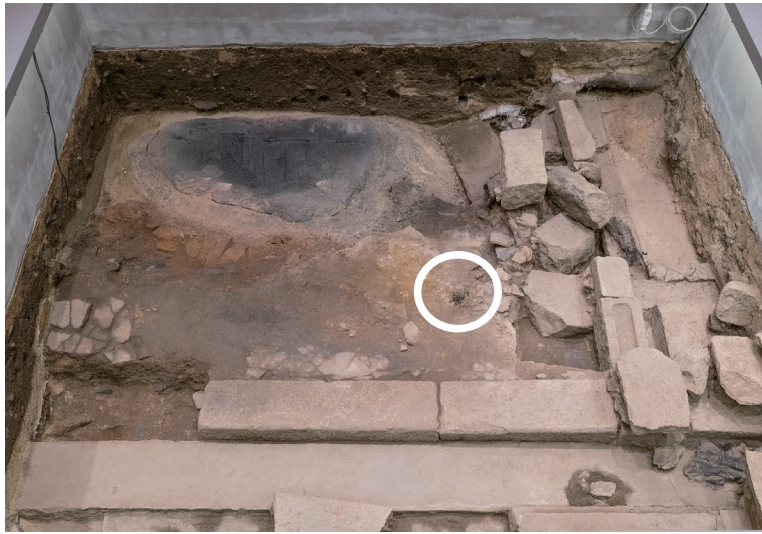
- ① 玄関土間と畳状炭化材の間にある遺構面の一部で令和4（2022）年5月に硫酸塩の析出を確認し、同年10月まで変化が見られた。10月以降は大きな変化が確認されず、令和5（2023）年9月に析出物を除去した後も変化は見られない。

2023/5/16  
丸印の部分が、析出  
している場所。

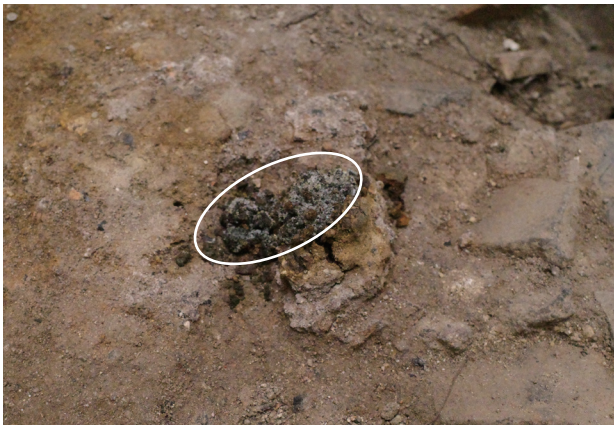
2023/5/16  
丸印の部分で、塩が析出か。表層の割れと  
ともに下層部分が表出。

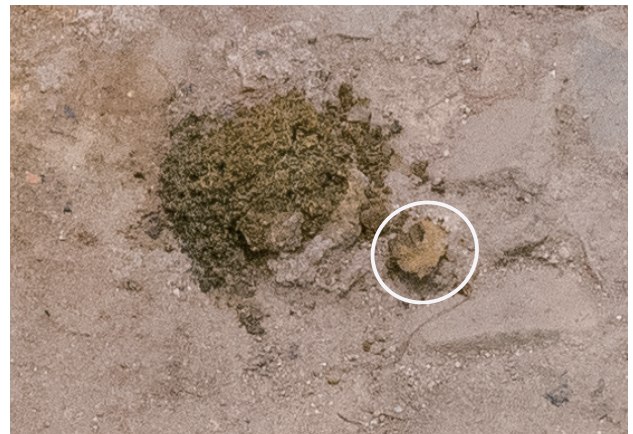
2023/10/13  
表面全体が茶色く変化している。  
表出した部分※が周囲に崩れ落ちているこ  
とがわかる。 ※白丸の部分

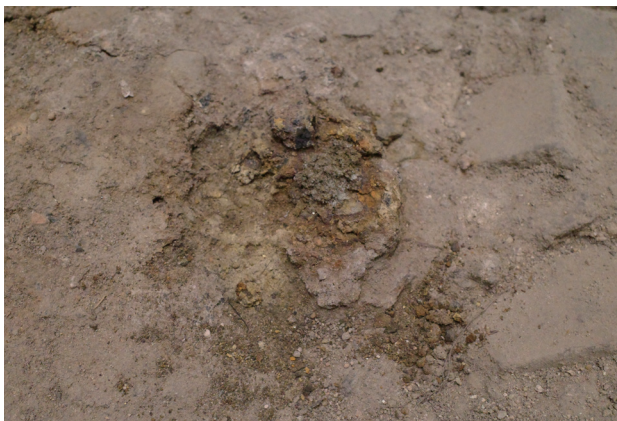
2023/9/14  
析出物除去後の様子。

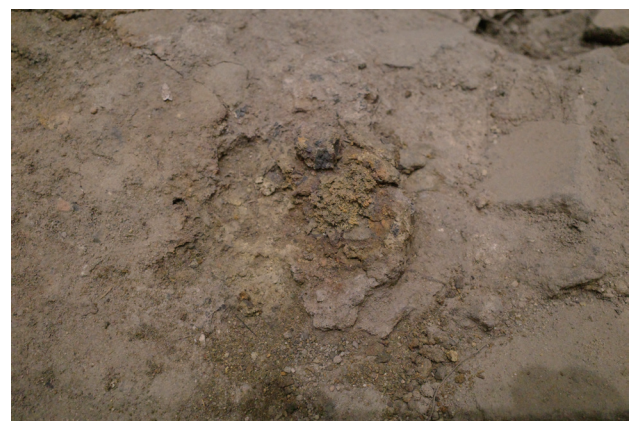
2023/12/15  
析出物除去後から大きな変化は見られ  
ない。

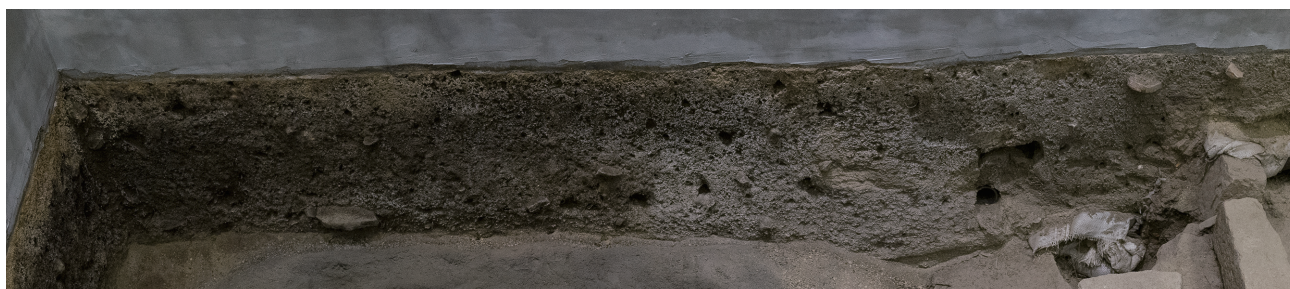
- ② 西側壁面に塩と思われる白い物質が析出している。令和4（2022）年11月以降は大きな変化は見られない。

2023/12/15 前月から大きな変化はみられない

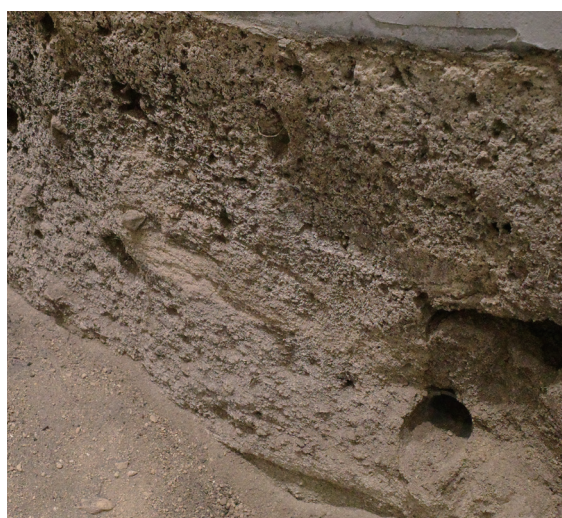
11/17 白い物質析出部分 拡大写真①

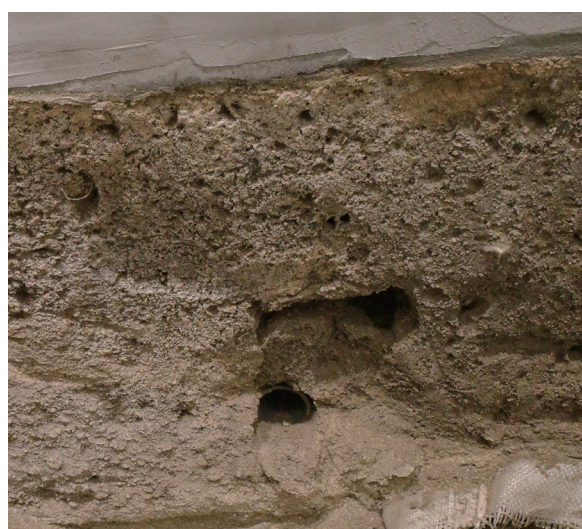
11/17 白い物質析出部分 拡大写真②

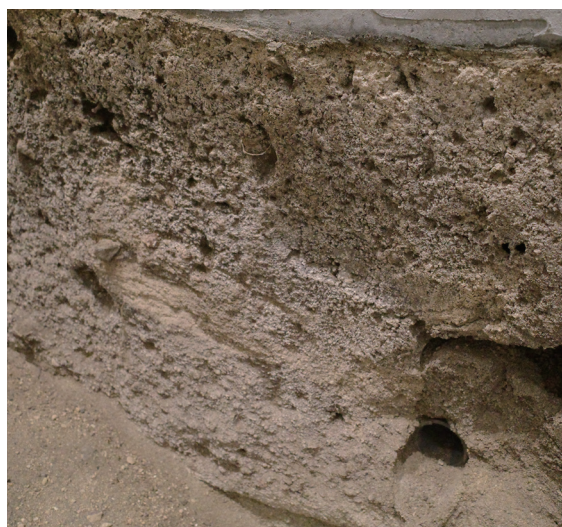
12/15 白い物質析出部分 拡大写真①

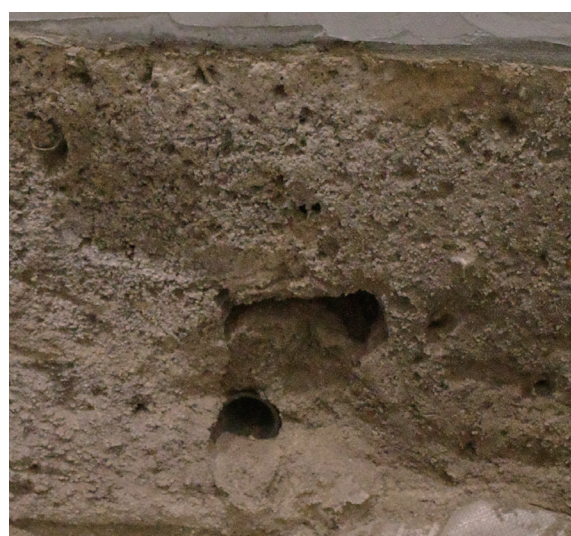
12/15 白い物質析出部分 拡大写真②

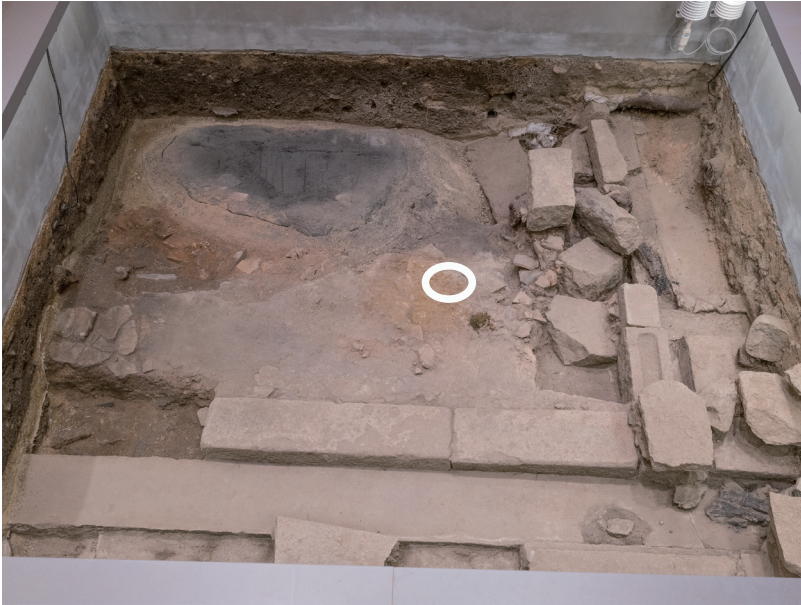
2022/10/13

玄関土間と畳状炭化材の間にある遺構面で、令和4（2022）年10月から表層に亀裂を確認している。これ以降わずかながら範囲が拡大しており、前月から1cm程度亀裂が広がっている。

丸印の部分に亀裂が入っている。

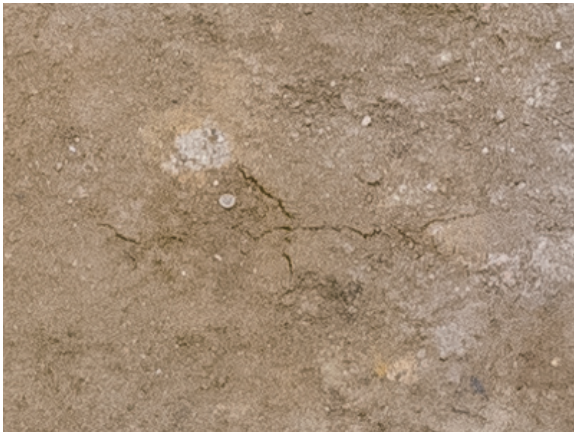
2022/10/13

亀裂 縦約 4.5cm 横約 8.3cm

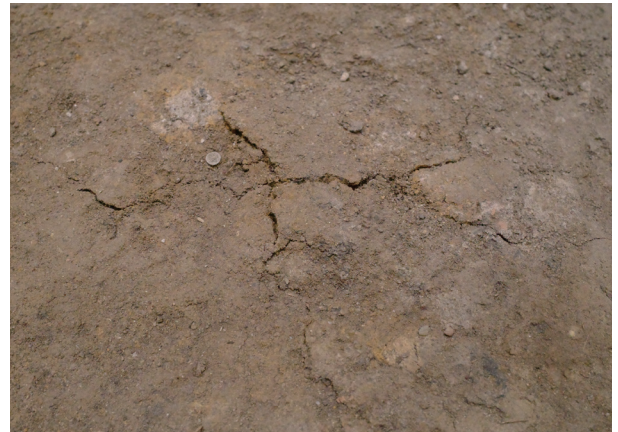
2023/4/24

亀裂 縦約 5.4cm 横約 12.6cm

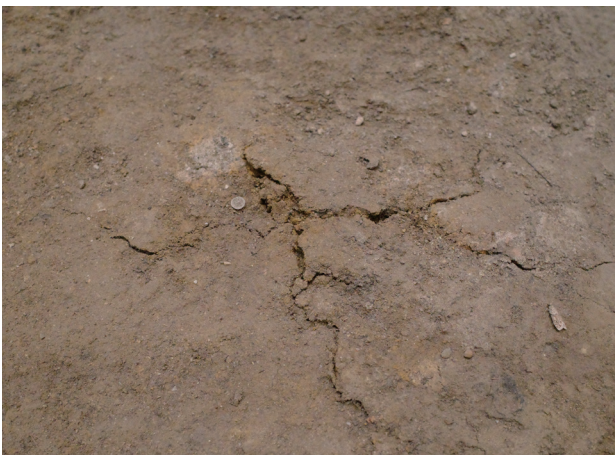
2023/11/17

亀裂 縦約 10.6cm 横約 16.5cm

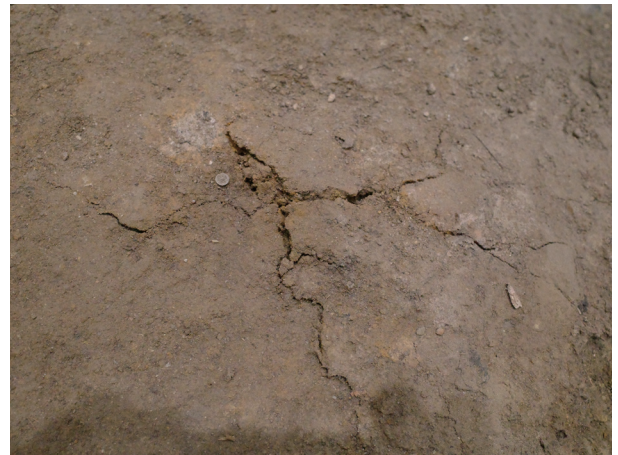
2023/12/15

亀裂 縦約 10.9cm 横約 17.7cm

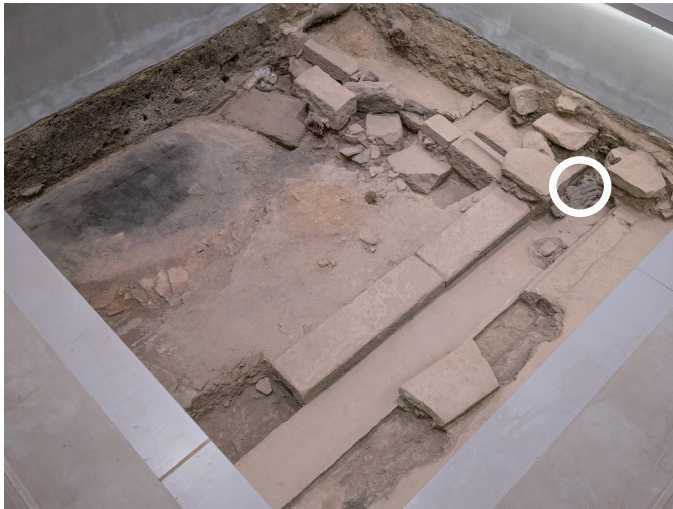
5月、7月に確認した北側屋敷境石材列下層部分の崩壊は、令和5(2023)9月の清掃後から変化は見られない。※詳細は定点カメラデータ(2312teiten)を参照

R5/6/15  
丸印の部分の崩壊を確認した。

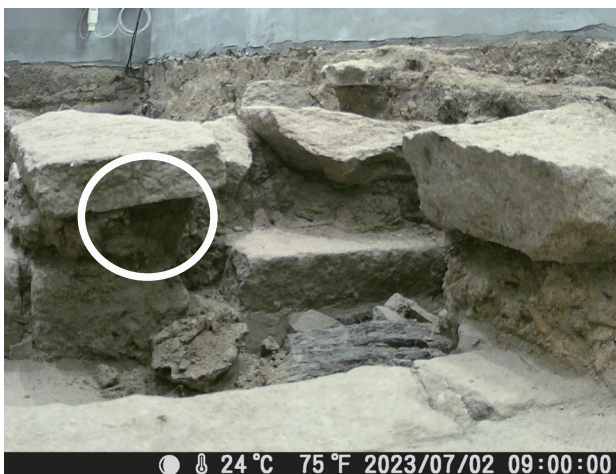
7/2 定点カメラ画像  
石列下層部の土層部分の崩壊が進んでいる。

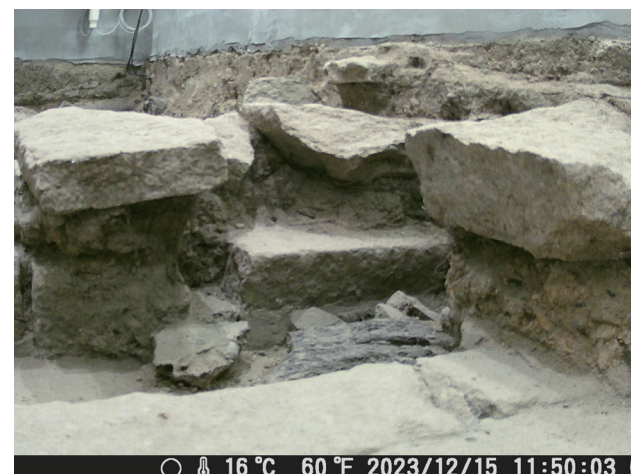
12/15 定点カメラ画像  
崩壊後から変化は見られない。
