被爆遺構展示館モニタリング業務

報告書

令和6年1月

(公財) 広島市文化財団

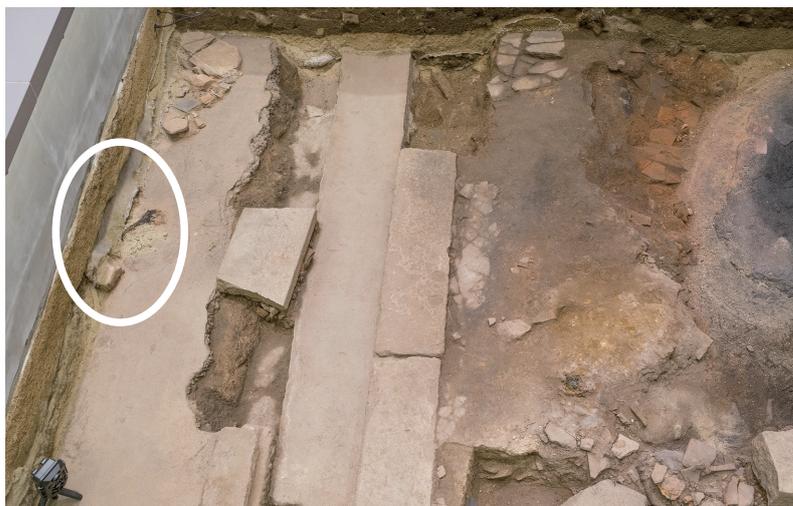
①令和4（2022）年5月に東側の壁面で一部崩落が確認された。それ以降は大きな変化が確認されず、令和5（2023）年9月に炭化材周辺の土を除去した後も変化は見られない。

2022/5/16
丸印の部分が崩壊。

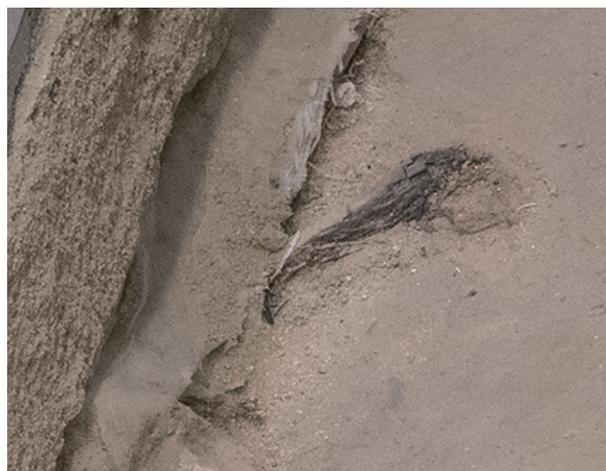
2023/9/14
炭化材周辺の土を除去。

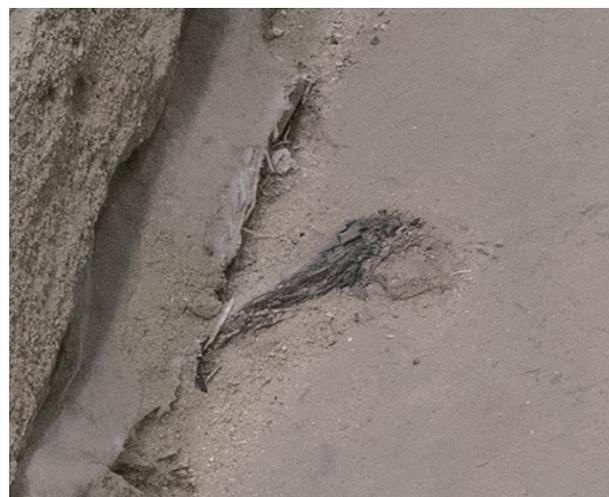
2024/1/18
前月から変化はない。

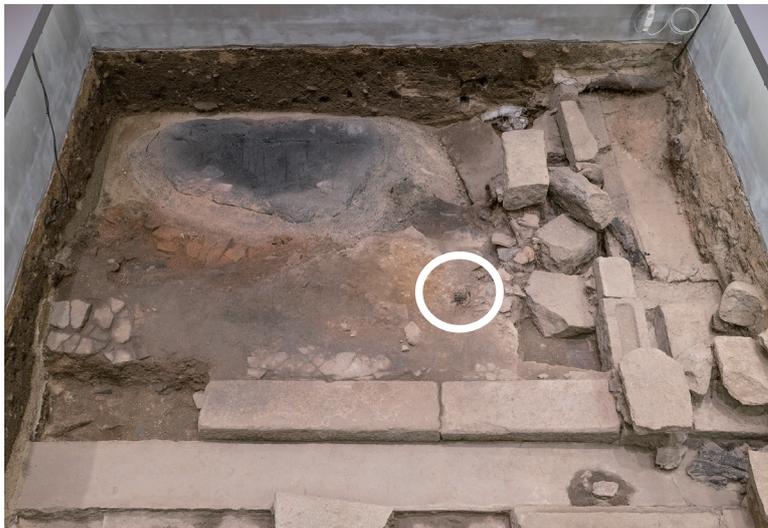
- ① 玄関土間と畳炭化材の間にある遺構面の一部で令和4（2022）年5月に硫酸塩の析出を確認し、同年10月まで変化が見られた。10月以降は大きな変化が確認されず、令和5（2023）年9月に析出物を除去した後も変化は見られない。

2023/5/16
丸印の部分が、析出
している場所。

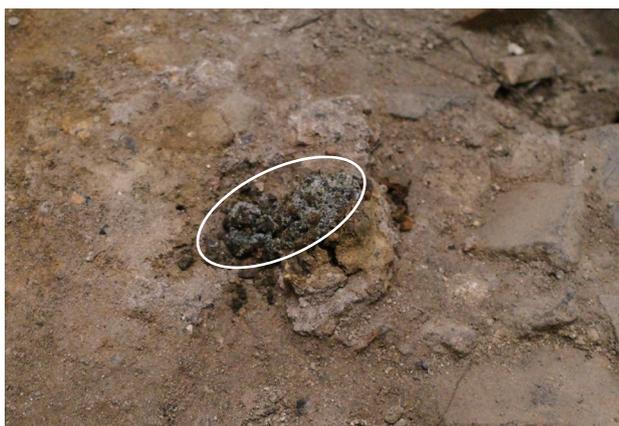
2023/5/16
丸印の部分で、塩が析出か。表層の割れと
ともに下層部分が表出。

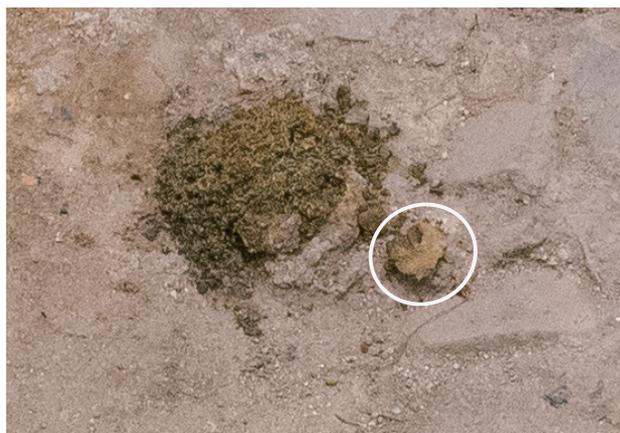
2023/10/13
表面全体が茶色く変化している。
表出した部分※が周囲に崩れ落ちているこ
とがわかる。 ※白丸の部分

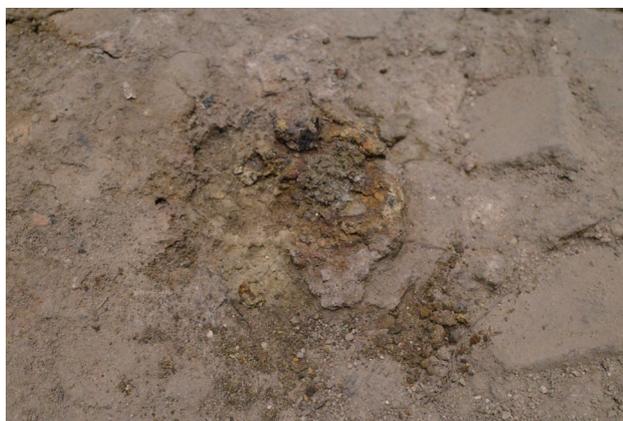
2023/9/14
析出物除去後の様子。

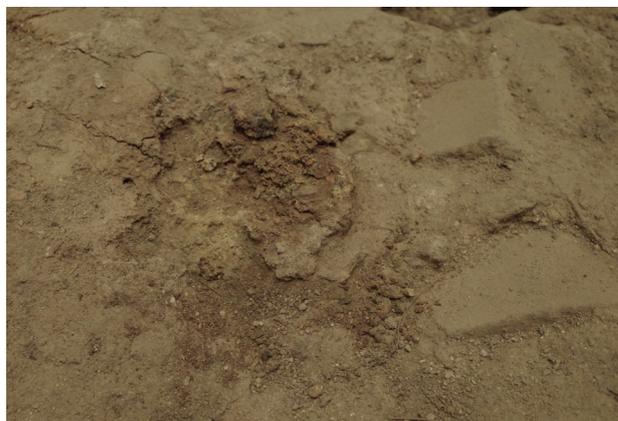
2024/1/18
析出物除去後から大きな変化は見られ
ない。

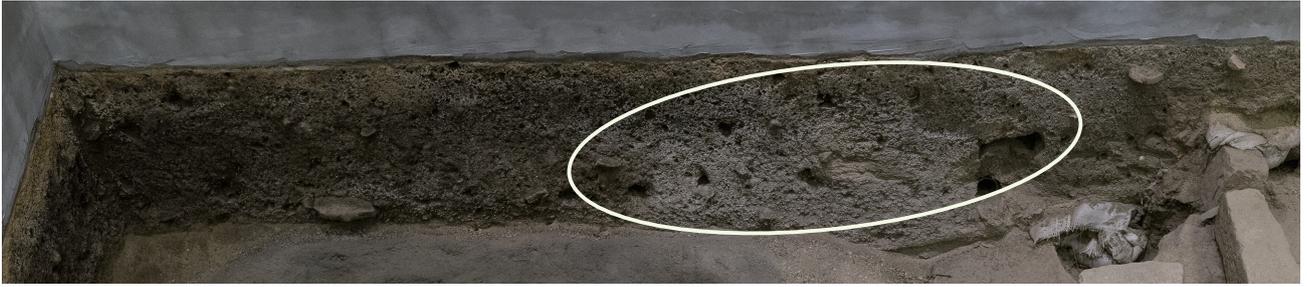
2023/12/15

② 西側壁面に塩と思われる白い物質が析出している。令和4（2022）年11月以降は大きな変化は見られない。

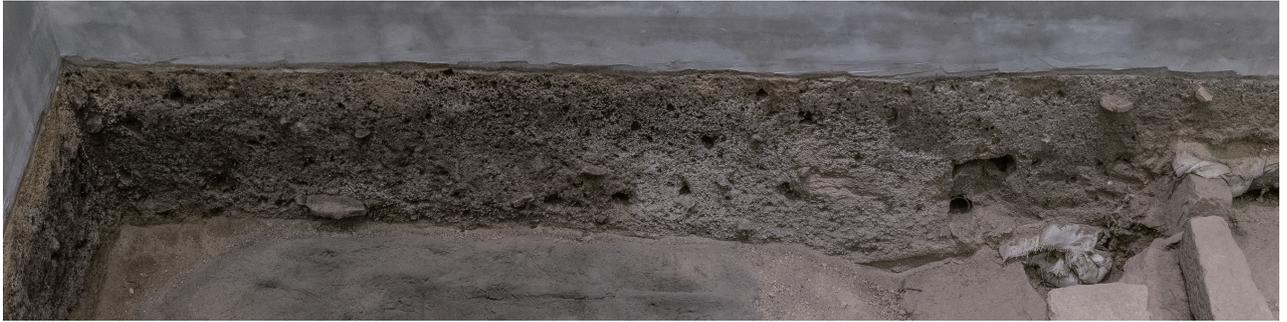
2024/1/18 前月から大きな変化はみられない

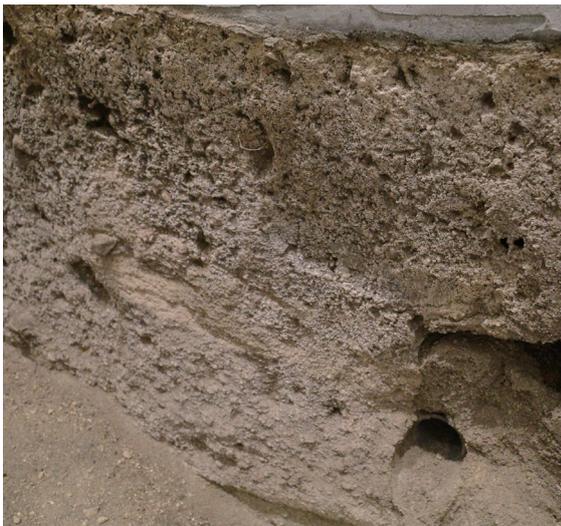
12/15 白い物質析出部分 拡大写真①

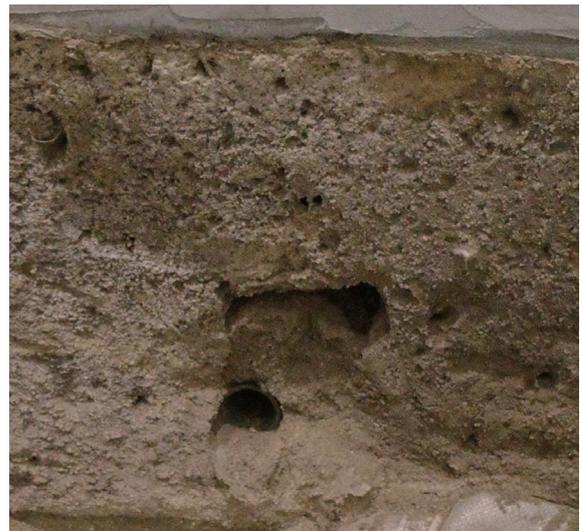
12/15 白い物質析出部分 拡大写真②

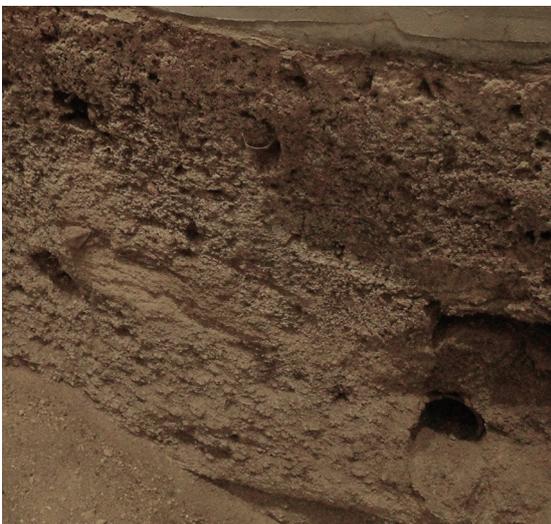
1/18 白い物質析出部分 拡大写真①

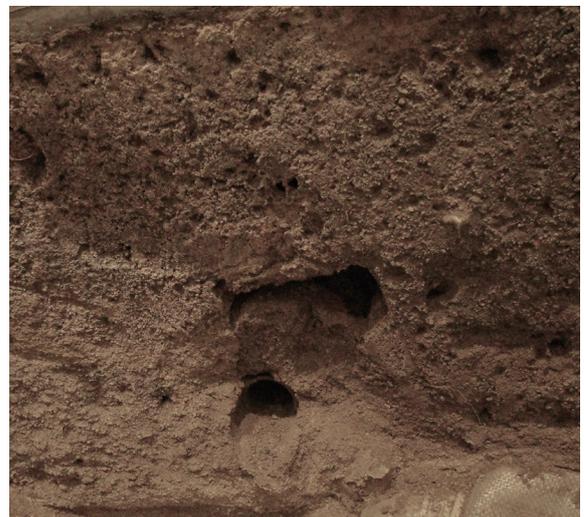
1/18 白い物質析出部分 拡大写真②

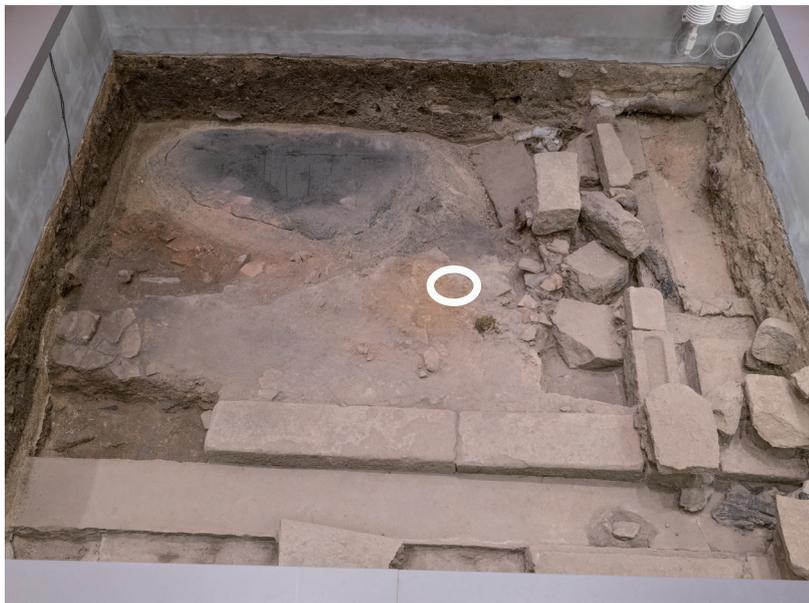
①玄関土間と畳状炭化材の間にある遺構面で、令和4（2022）年10月から表層に亀裂を確認している。以降わずかながら範囲が拡大している。遺構表層の隆起についても進行が続いており、前月は確認できなかった新たな亀裂を確認した。

2022/10/13
丸印の部分に亀裂が入っている。

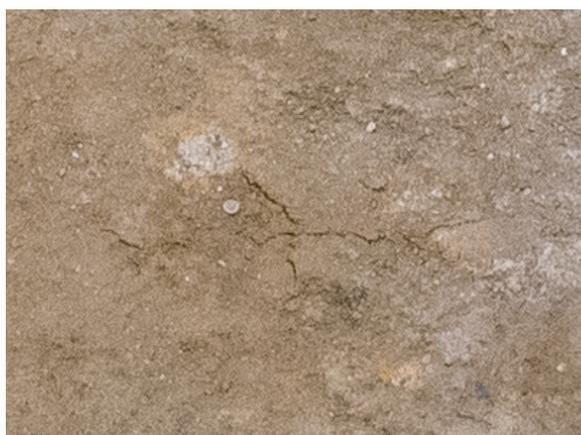
2022/10/13
亀裂 縦約 4.5cm 横約 8.3cm

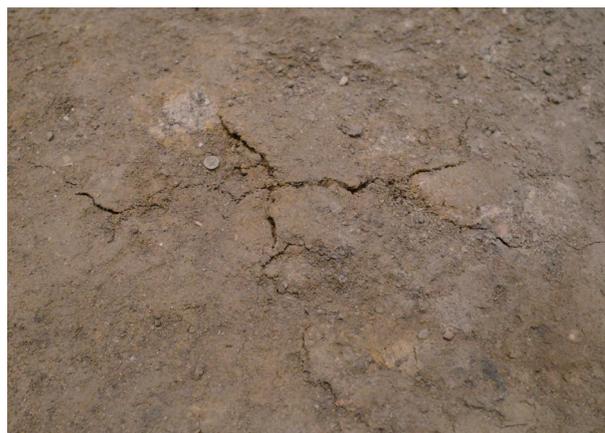
2023/4/24
亀裂 縦約 5.4cm 横約 12.6cm

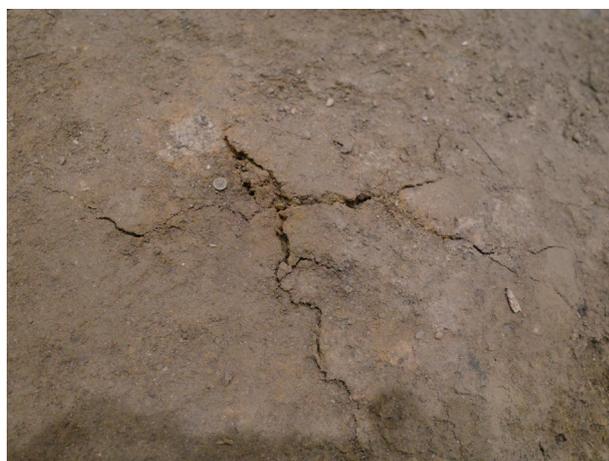
2023/12/15
亀裂 縦約 10.9cm 横約 17.7cm

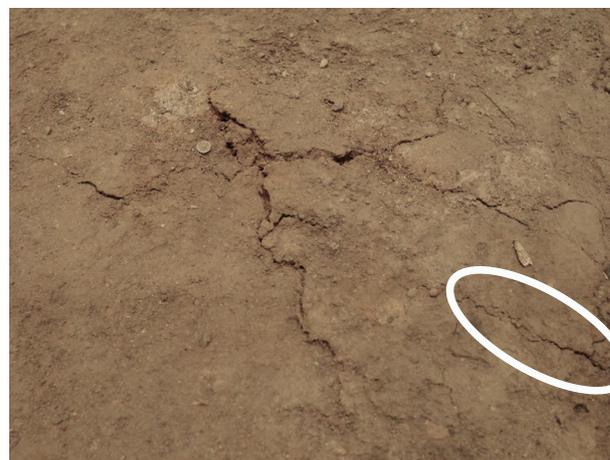
2024/1/18
亀裂 縦約 11.2cm 横約 17.7cm
白丸部分に新たな亀裂を確認した。

- ・遺構表層の亀裂が確認されていた周囲に新たな亀裂が確認された。
- ・その他の遺構の劣化が確認されていた場所は、いずれも前月から大きな変化は見られない。

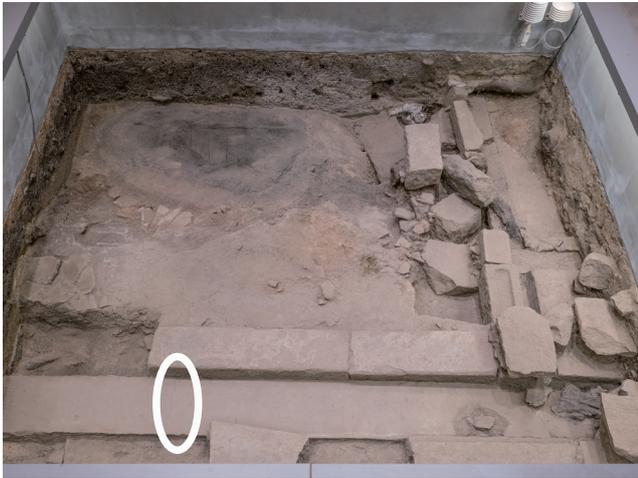
②今回、高精細画像を確認していったところ下記の2か所で亀裂が生じている場所を確認した。目立ちにくい場所であり、かつ徐々に亀裂が生じたとみられる。

白丸部分に亀裂を確認した

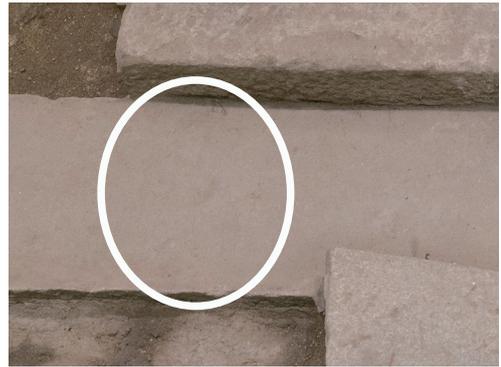
2022/8/24 拡大写真
薄っすらと亀裂が生じている

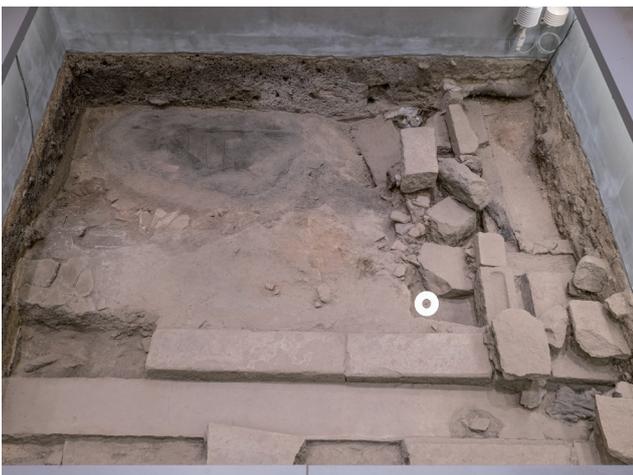
白丸部分に亀裂を確認した

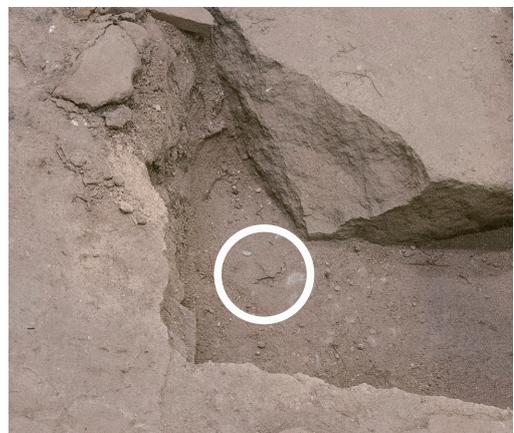
2022/8/24 拡大写真
亀裂がはじめて確認された

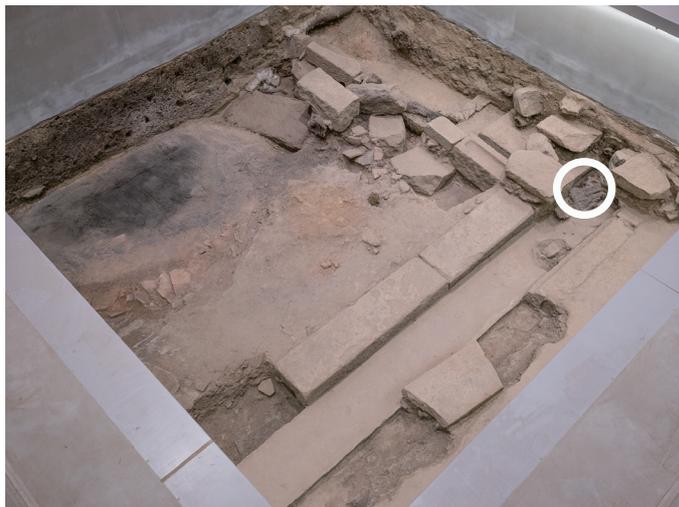
5月、7月に確認した北側屋敷境石材列下層部分の崩壊は、令和5（2023）年9月の清掃後から変化は見られない。※詳細は定点カメラデータ（2401teiten）を参照

R5/6/15
丸印の部分の崩壊を確認した。

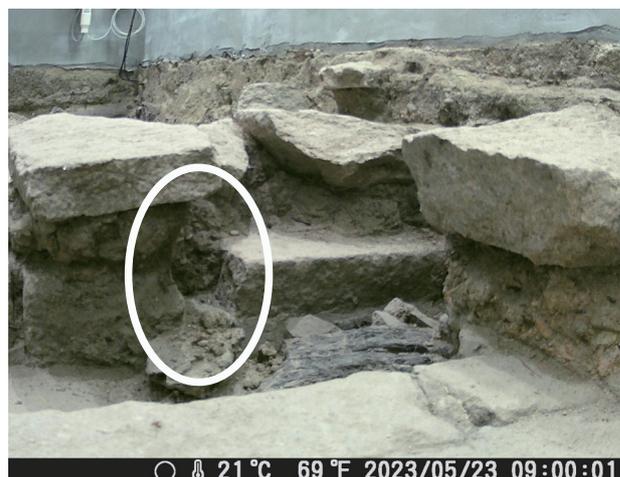
5/23 定点カメラ画像
石列下層部の土層部分が崩壊している。

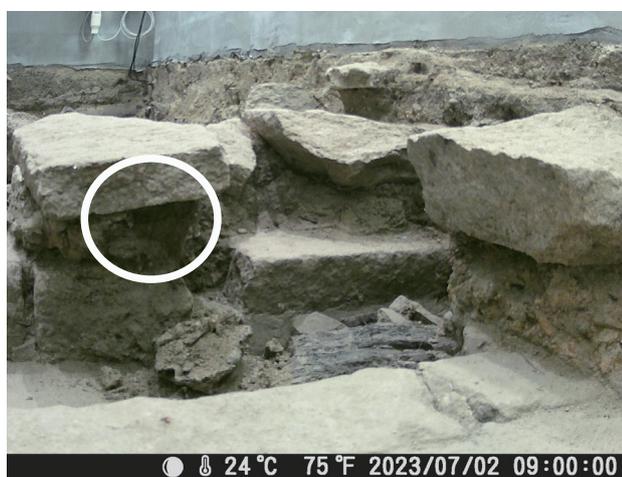
7/2 定点カメラ画像
石列下層部の土層部分の崩壊が進んでいる。

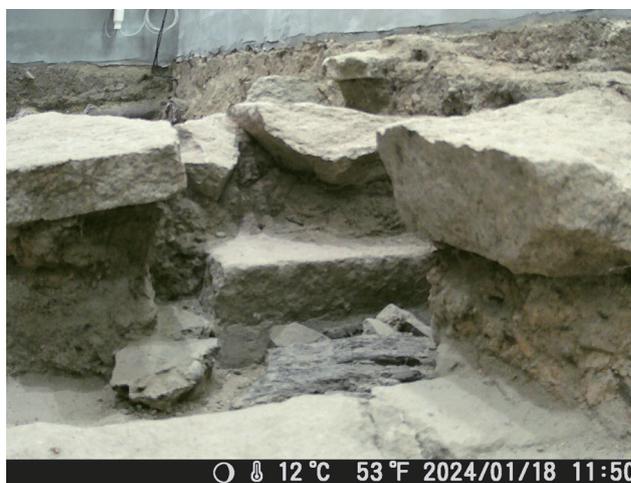
1/18 定点カメラ画像
崩壊後から変化は見られない。
