# **被爆遺構展示館モニタリング業務**

## **報告書**

**令和6年3月**

**(公財) 広島市文化財団**

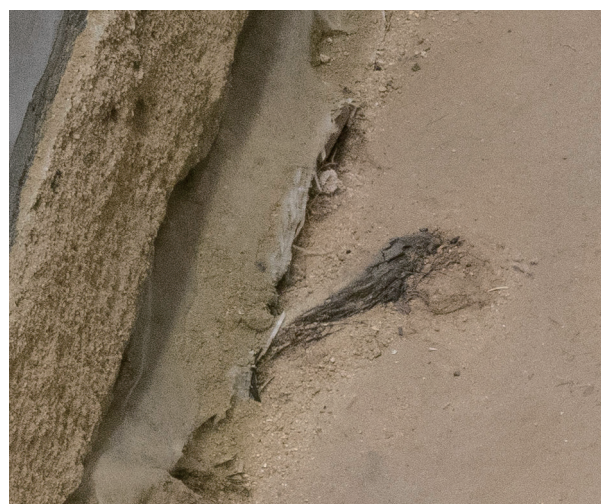
2024/3/13  
前月から変化はない。

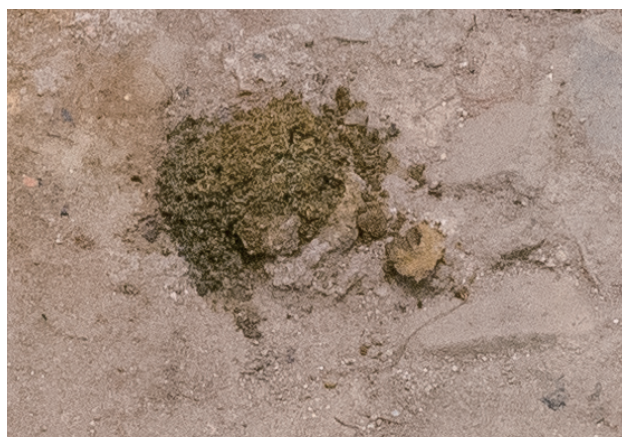
2023/10/13  
析出した状況

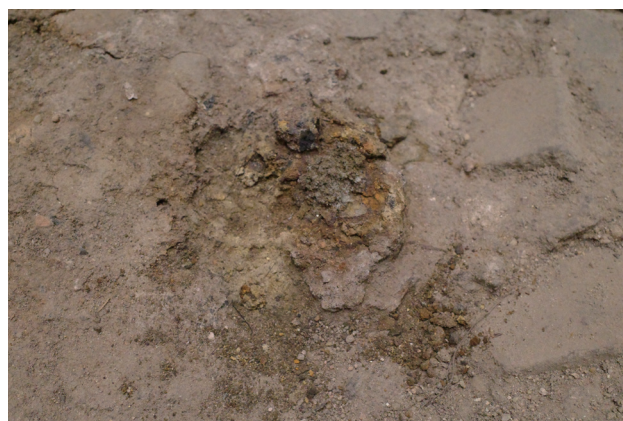
2023/9/14  
析出物除去後の様子。

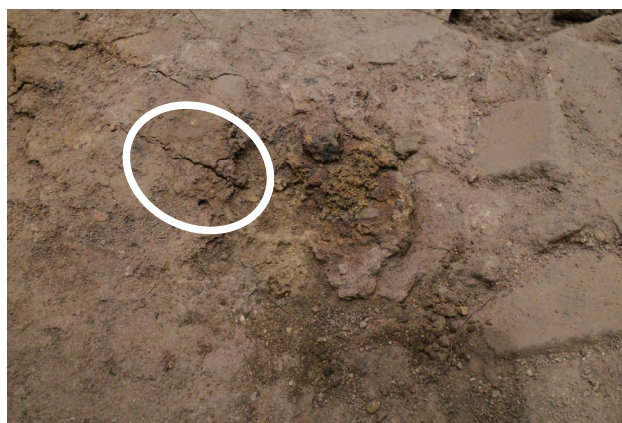
2024/2/15  
析出物は除去後から大きな変化はみられない  
が、析出物周辺に5cm程度の亀裂を確認した。

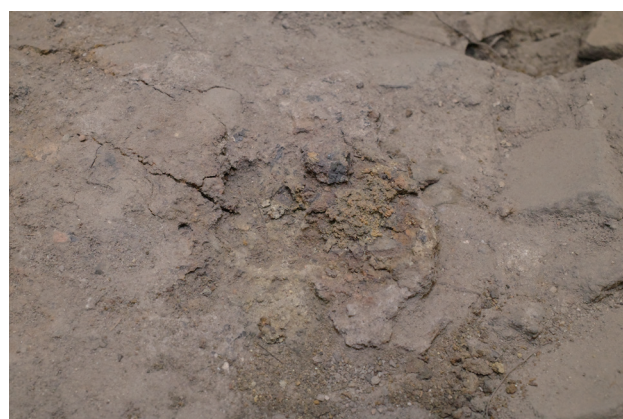
2024/3/13  
前月から大きな変化はみられない。

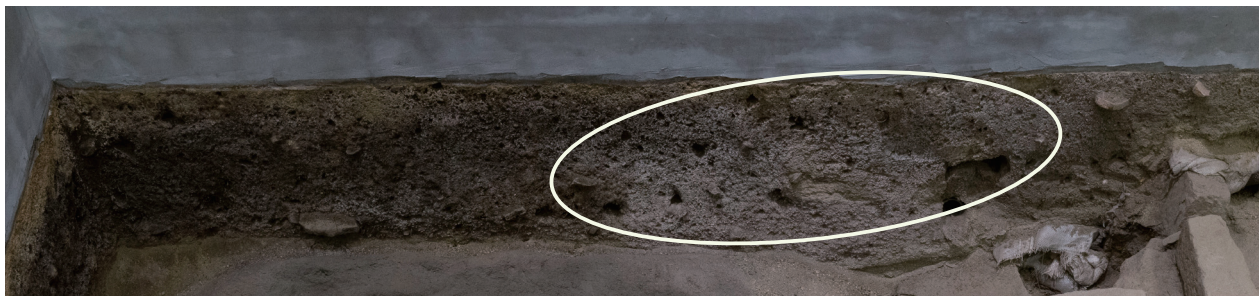
- ② 西側壁面には塩と思われる白い物質が析出。令和4（2022）年11月以降は大きな変化はみられない。

2024/2/15 丸印部部分はとくに塩の析出が目立つ

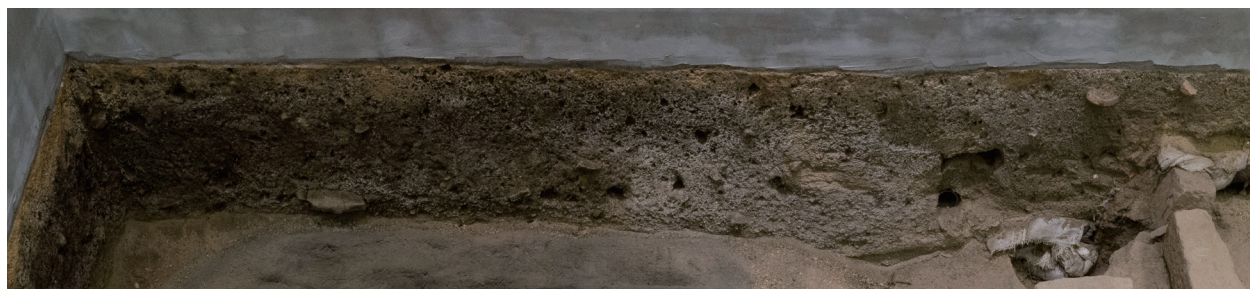
2024/3/13 前月から大きな変化はみられない

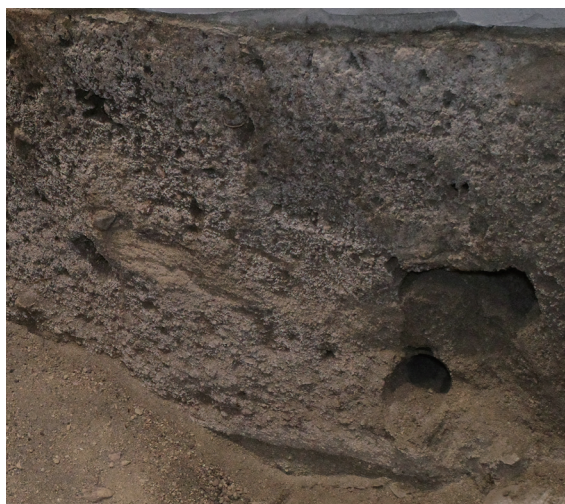
2/15 白い物質析出部分 拡大写真①

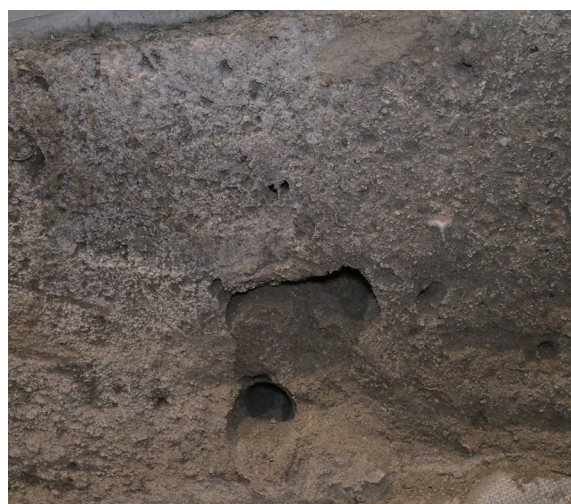
2/15 白い物質析出部分 拡大写真②

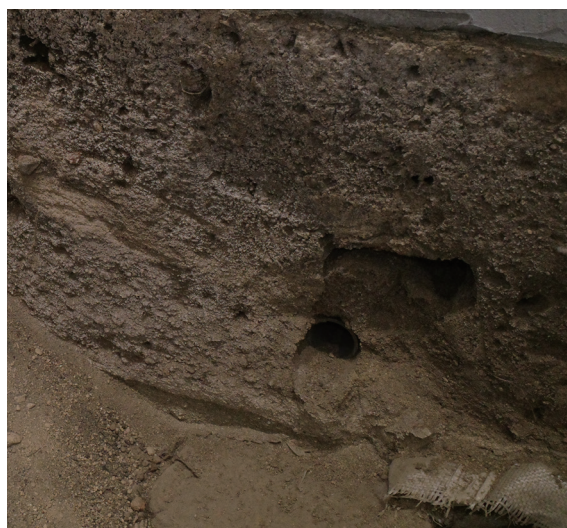
3/13 白い物質析出部分 拡大写真①

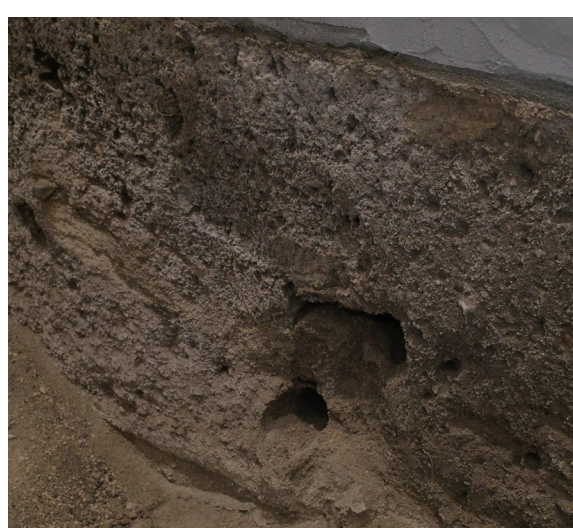
3/13 白い物質析出部分 拡大写真②

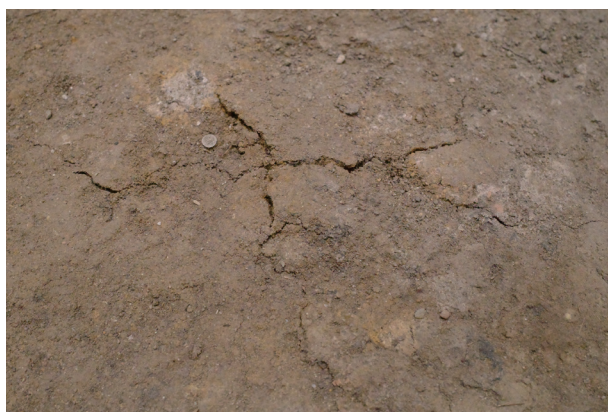
2023/4/24  
亀裂 縦約 5.4cm 横約 12.6cm

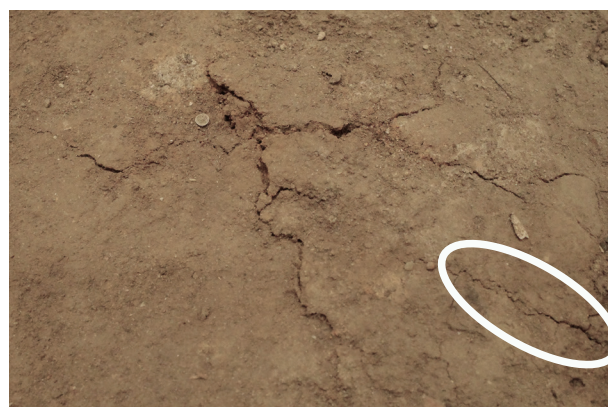
2024/1/18  
亀裂 縦約 11.2cm 横約 17.7cm  
白丸部分に新たな亀裂を確認した。

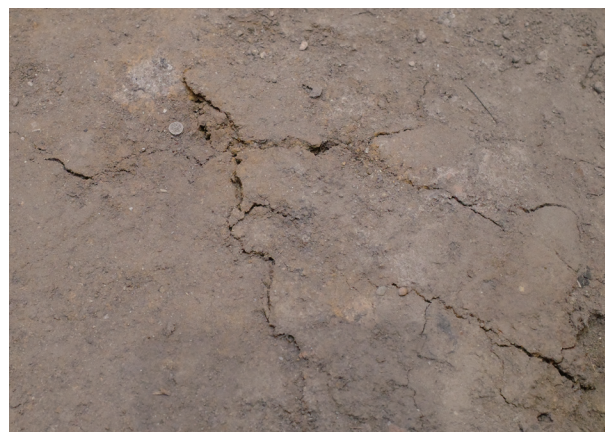
2024/3/13  
亀裂 縦約 11.4cm 横約 20cm  
前月から大きな変化は見られない。

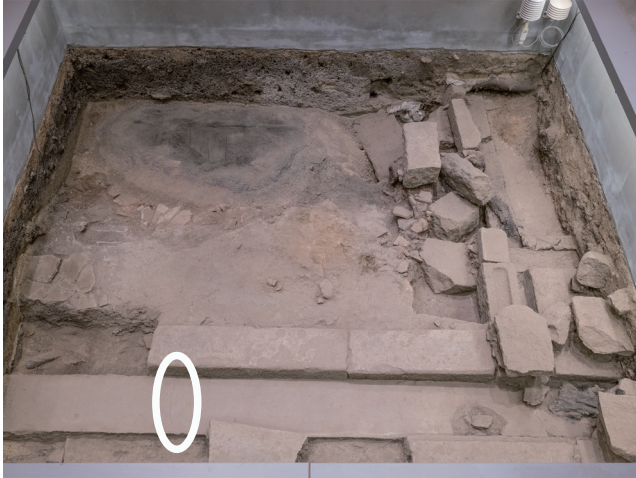
・側溝部分

②令和5（2024）年1月に確認した亀裂は、進行がみられなかった。

白丸部分に亀裂を確認した

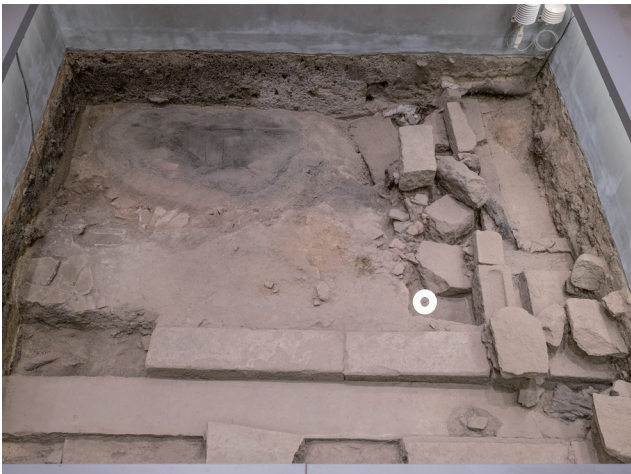
・土間と石材列間

白丸部分に亀裂を確認した

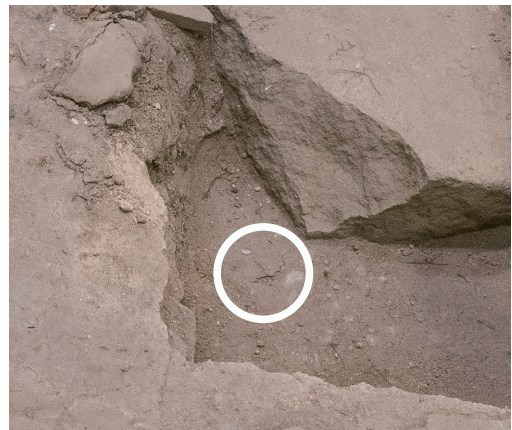
2022/8/24 拡大写真  
亀裂がはじめて確認された

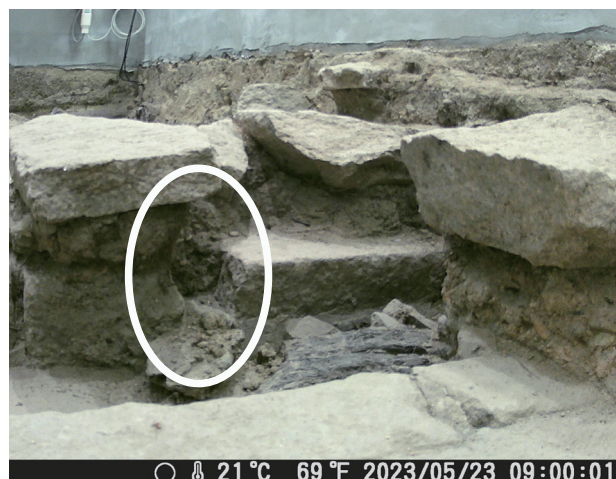
5/23 定点カメラ画像  
石列下層部の土層部分が崩壊している。

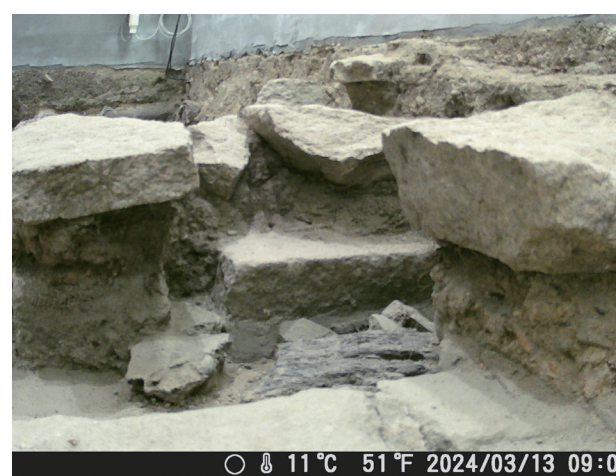
3/13 定点カメラ画像  
崩壊後から変化は見られない。
