# **被爆遺構展示館モニタリング業務**

## **報告書**

**令和7年1月**

**(公財) 広島市文化財団**

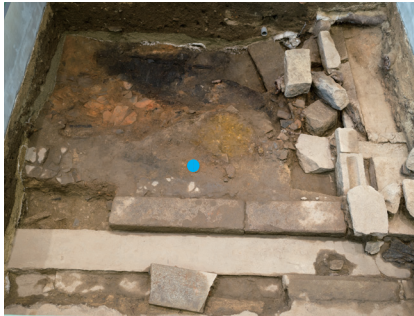
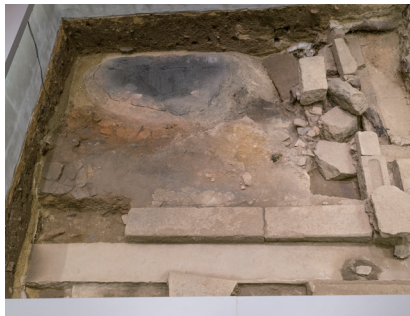
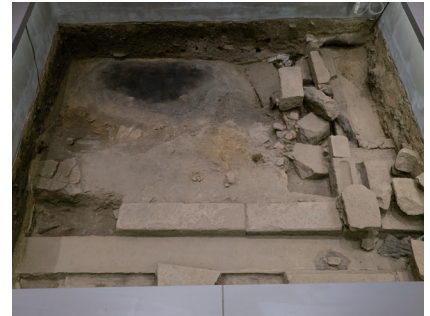
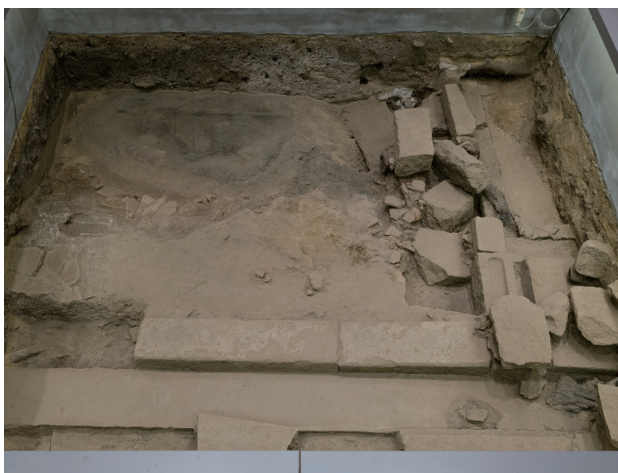
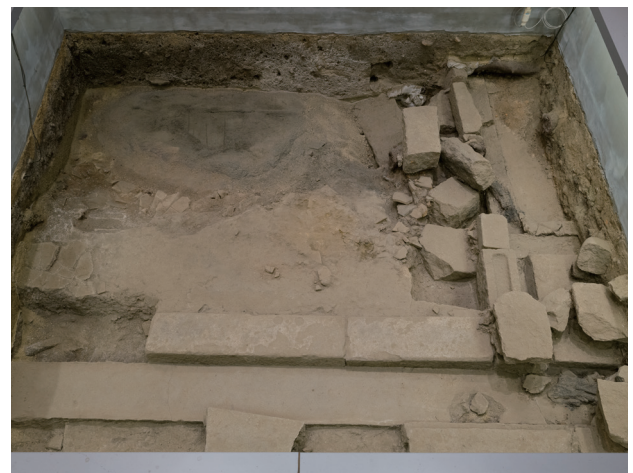
(1) 発掘調査後に遺構の露出展示を開始してから1年間は顕著な色調変化が見られた。しかし、それ以降は大きな変化は見られない。

なお、炭化畳レプリカは見た目が白くなっている。

2022/2/16  
(R:165 G:148 B:117)

2022/6/16  
(R:202 G:182 B:159)

2023/2/15  
(R:164 G:147 B:125)

2023/6/15  
(R:147 G:129 B:110)

2024/2/15  
(R:148 G:127 B:112)

2024/6/14  
(R:143 G:126 B:110)

2024/12/16 (R:142 G:129 B:103)

2025/1/15 (R: 144 G:127 B:103)

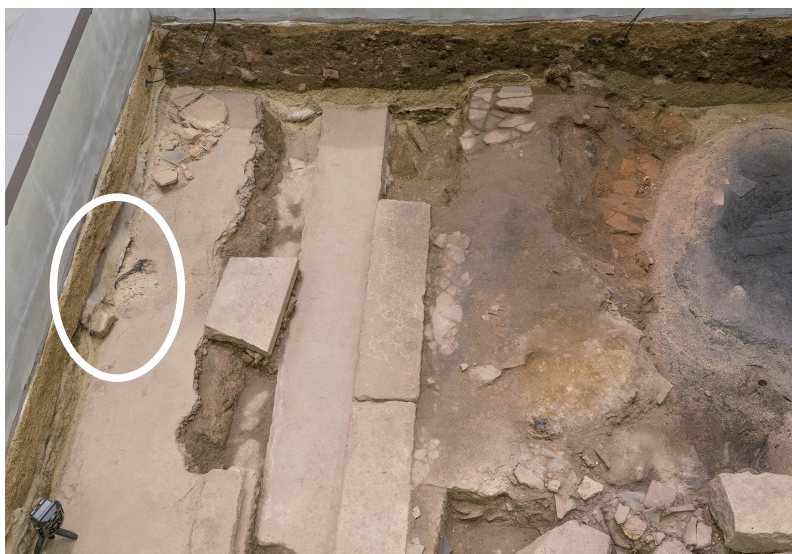
①令和4（2022）年5月に東側の壁面で一部崩落しているのを確認。それ以降は大きな変化を確認していない。令和5（2023）年9月に炭化材周辺の土を除去し、その後も変化はない。

2022/5/16  
丸印の部分が崩壊。

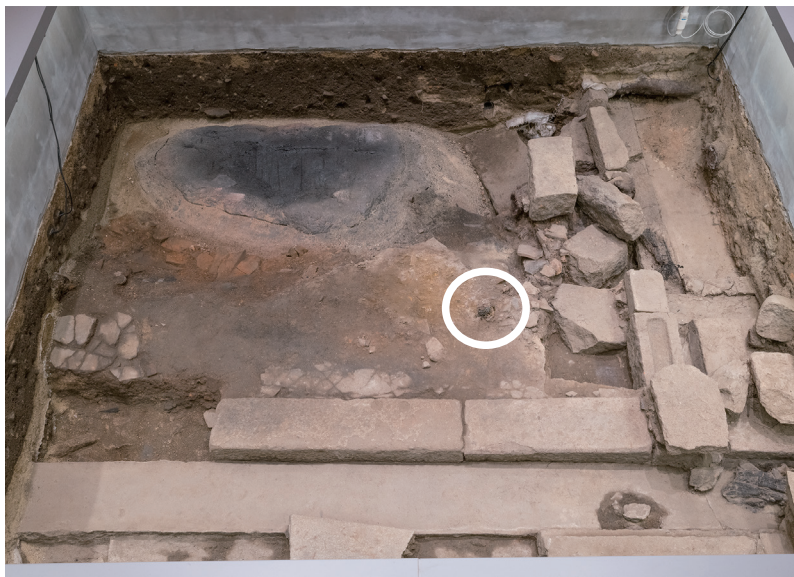
- ① 玄関土間と畳状炭化材の間にある遺構面の一部で令和4（2022）年5月に硫酸塩の析出を確認し、同年10月まで変化が見られた。10月以降は大きな変化はなく、令和5（2023）年9月に析出物を除去した後も変化はみられない。

2022/5/16  
丸印の部分が、析出  
している場所。

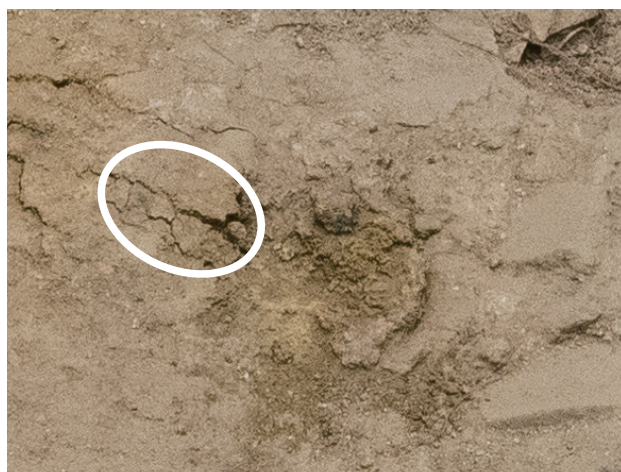
2025/1/15  
析出物に大きな変化はみられない。  
周辺の亀裂が広がっている。（（3）参照）

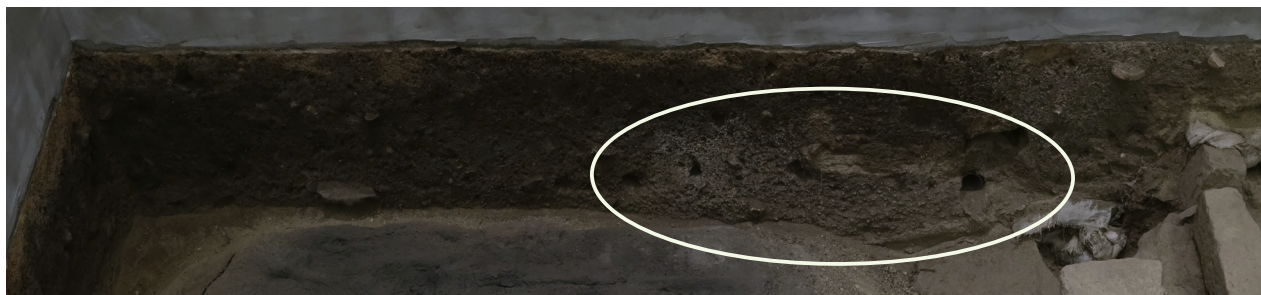
- ② 西側壁面には塩と思われる白い物質が析出。令和4（2022）年11月以降は大きな変化はみられない。

2022/11/16 丸印部分はとくに塩の析出が目立つ

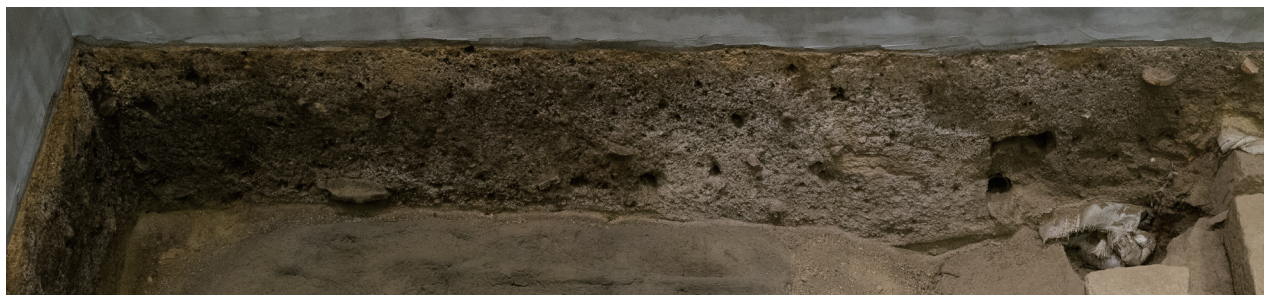
2025/1/15 大きな変化はみられない

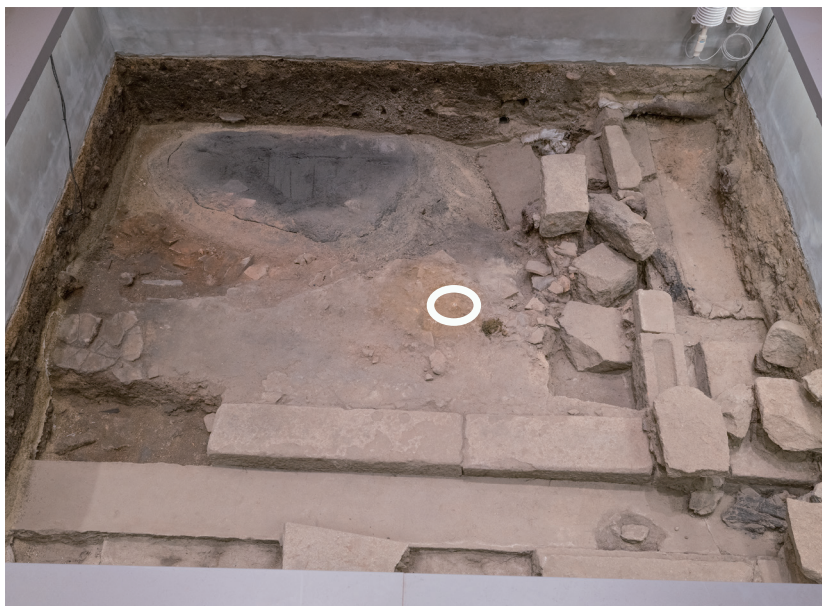
- ①玄関土間と畳状炭化材の間にある遺構面で、令和4（2022）年10月から表層に亀裂を確認。以降範囲が拡大しており、遺構表層の隆起についても進行が続いている。また、亀裂の範囲は、硫酸塩が析出した箇所付近まで広がっている。

2022/10/13  
丸印の部分に亀裂が入っている。

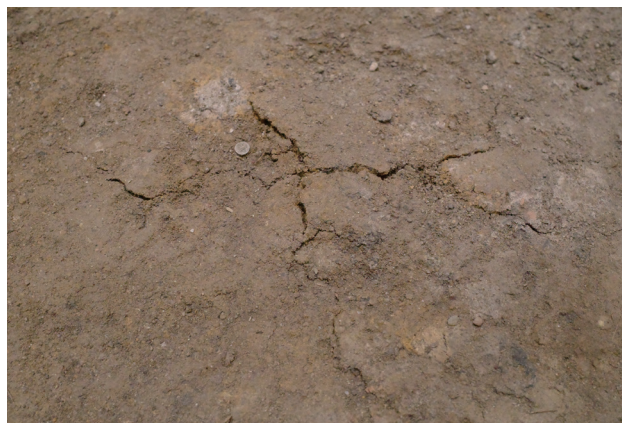
2023/4/24  
亀裂 縦約 5.4cm 横約 12.6cm

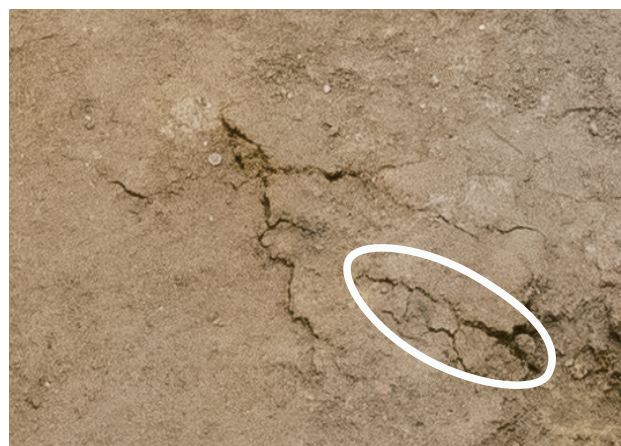
2025/1/15  
亀裂 縦約 12.3cm 横約 24.0cm  
白丸部分の亀裂が広がっている。

- ・玄関表層と畳状炭化材の間で確認した遺構表面の亀裂範囲は、硫酸塩が析出した場所に向かい広がっている。
- ・その他の遺構の劣化が確認されていた場所は、いずれも前月から顕著な変化は見られない。
- ・北側屋敷境石材列下層部分については、崩壊が起こりやすくなっていると予想されるため、注意深く観察する必要がある。

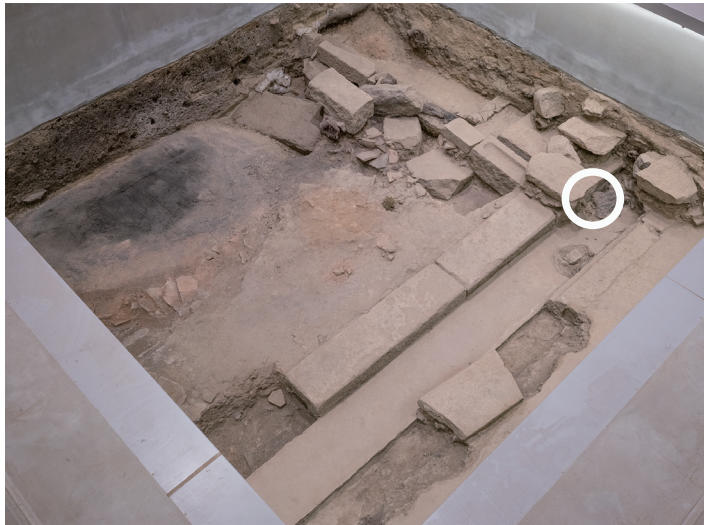
- ①令和5（2023）年6月、7月に確認した北側屋敷境石材列下層部分の崩壊は、令和5（2023）年9月の清掃後から変化はみられない。※詳細は定点カメラデータ（2501teiten）を参照。

2023/6/15  
丸印の部分の崩壊を確認した。

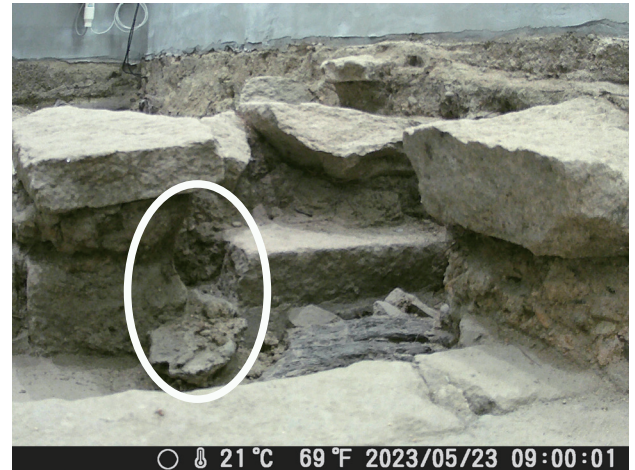
2023/5/23 定点カメラ画像  
石列下層部の土層部分が崩壊している。

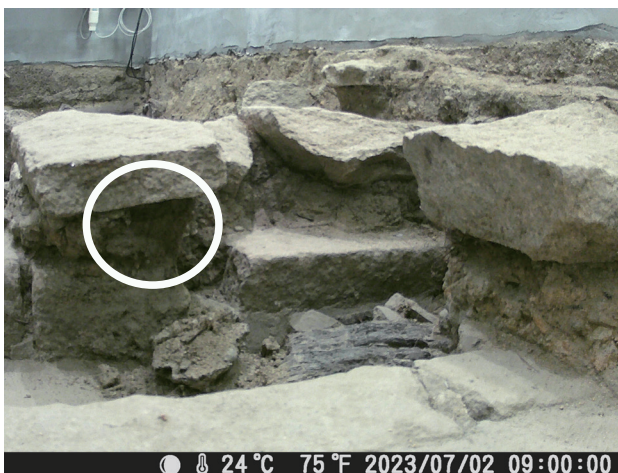
2023/7/2 定点カメラ画像  
石列下層部の土層部分の崩壊が進んでいる。

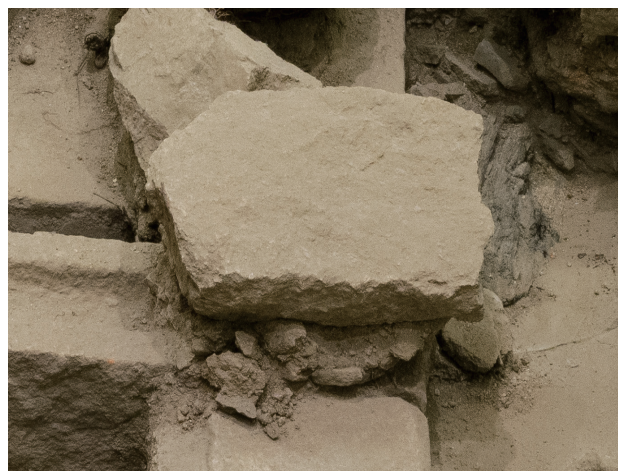
2025/1/15  
崩壊後から変化は見られない。

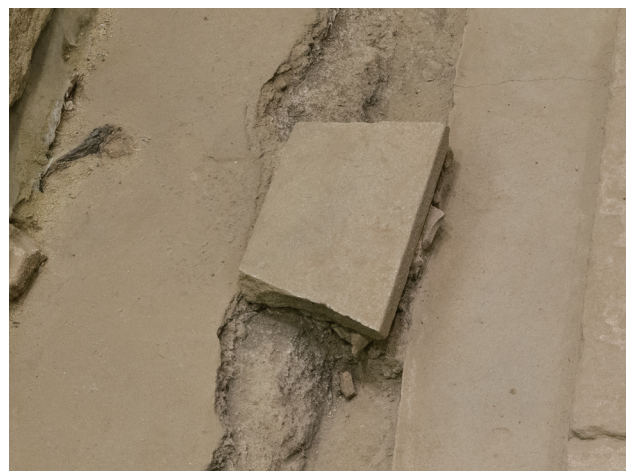
2025/1/15  
崩落後から変化は見られない。

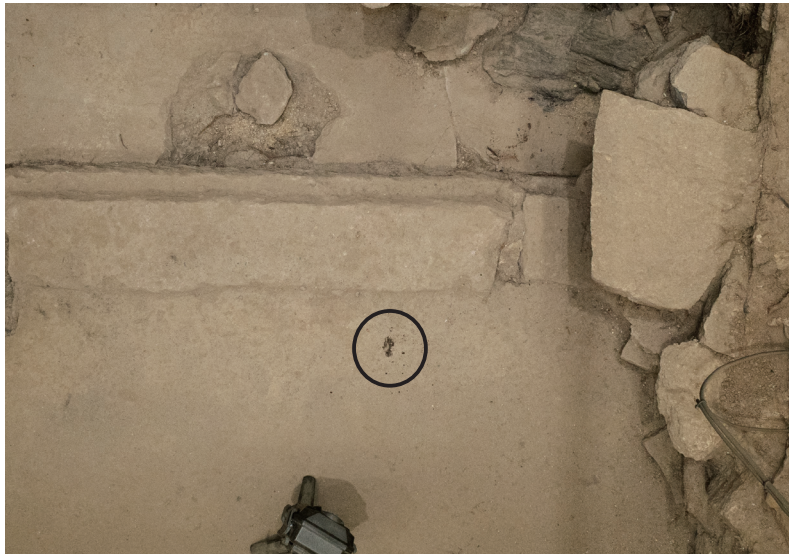
令和7（2025）年1月、北東隅部のアスファルト面に陥没を確認した。

平和推進課に確認したところ、来館者が物を落としたことにより陥没が発生したと考えられる。

2025/1/15  
アスファルト面の陥没を確認

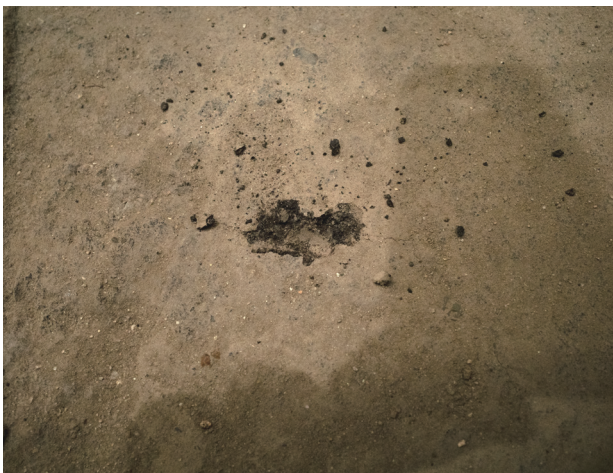
2025/1/15  
陥没接写 長辺約 3cm
