# **被爆遺構展示館モニタリング業務**

## **報告書**

**令和7年2月**

**(公財) 広島市文化財団**

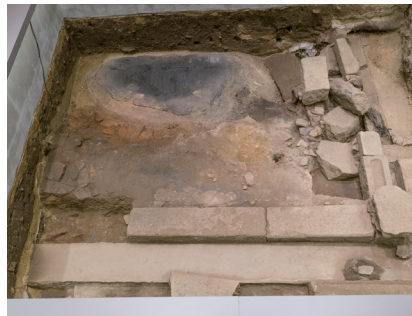
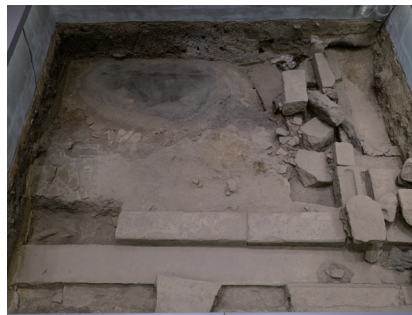
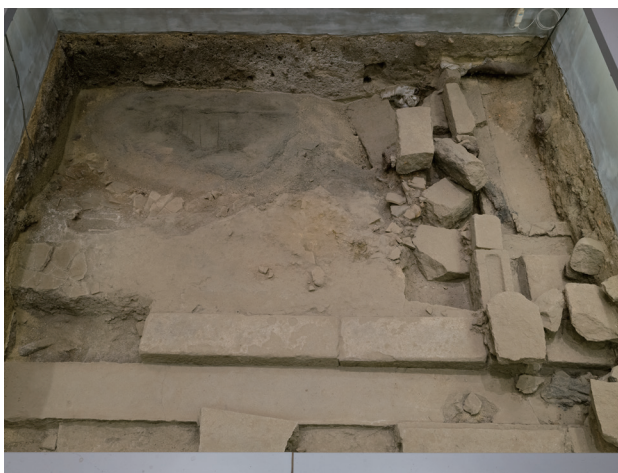
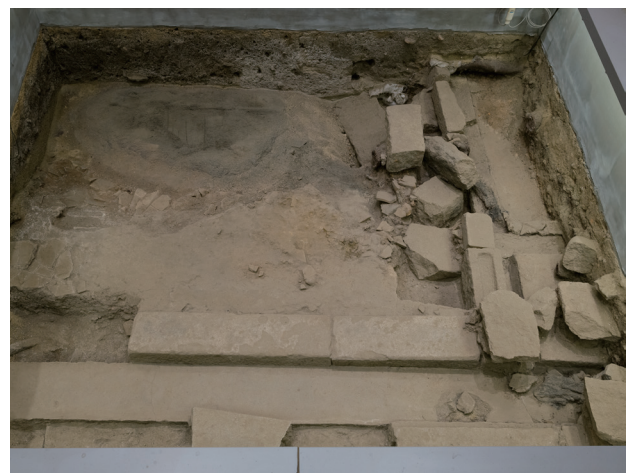
(1) 発掘調査後に遺構の露出展示を開始してから1年間は顕著な色調変化が見られた。しかし、それ以降は大きな変化は見られない。

なお、炭化畳レプリカは見た目が白くなっている。

2022/2/16  
(R:165 G:148 B:117)

2022/6/16  
(R:202 G:182 B:159)

2023/2/15  
(R:164 G:147 B:125)

2023/6/15  
(R:147 G:129 B:110)

2024/2/15  
(R:148 G:127 B:112)

2024/6/14  
(R:143 G:126 B:110)

2025/1/15 (R:144 G:127 B:103)

2025/2/17 (R: 146 G:127 B:100)

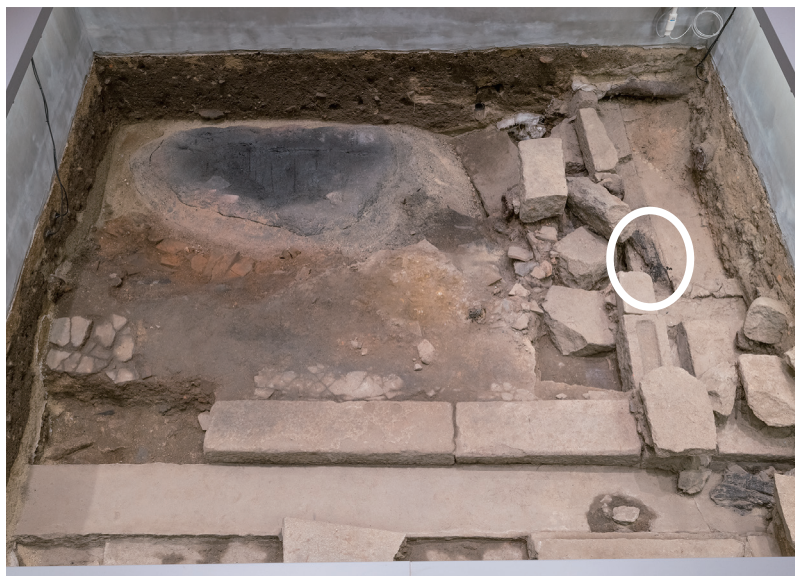
②北側石材列上にある炭化材については、令和4（2022）年5月に崩壊を確認。同年7月には崩壊箇所が細かく広がっていることを確認。これ以降は大きな変化はみられない。

2022/5/16  
丸印の部分が崩壊。

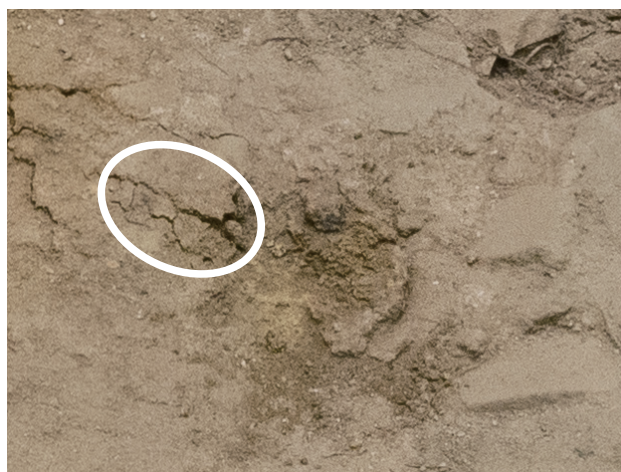
2025/2/17  
析出物に大きな変化はみられない。  
周辺の亀裂が広がっている。（（3）参照）

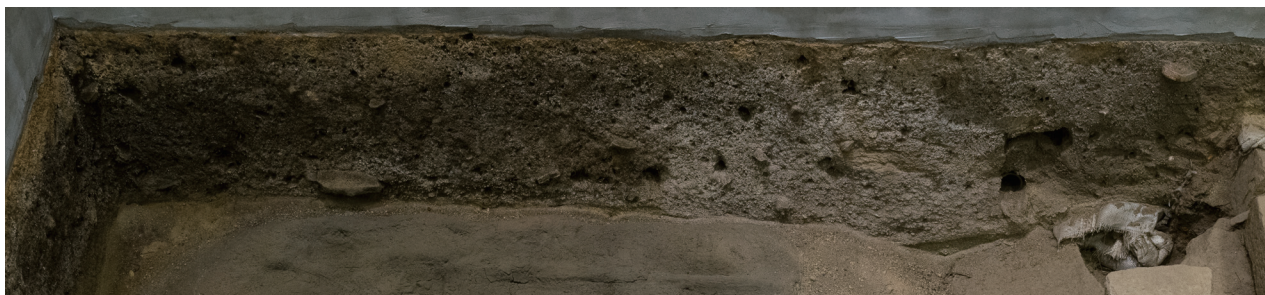
2025/2/17 大きな変化はみられない

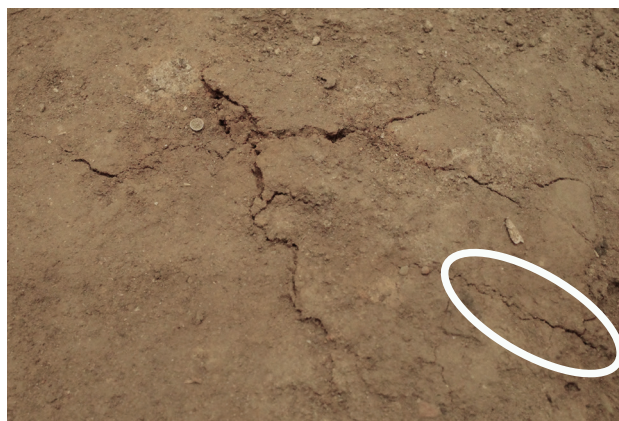
2024/1/18  
亀裂 縦約 11.2cm 横約 17.7cm  
白丸部分に新たな亀裂を確認した。

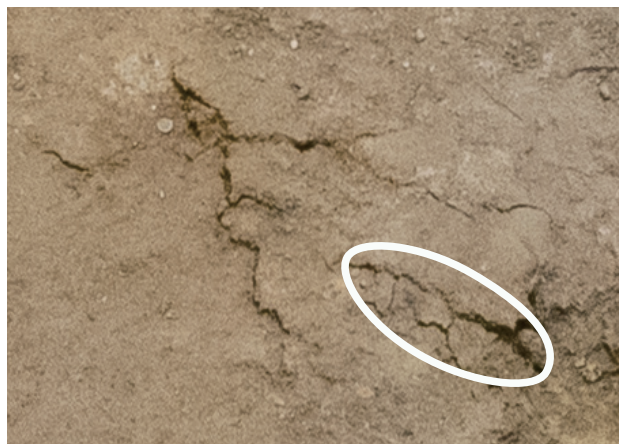
2025/2/17  
亀裂 縦約 12.1cm 横約 24.0cm  
白丸部分の亀裂が広がっている。

- ・ 玄関表層と畳状炭化材の間で確認した遺構表面の亀裂範囲は、硫酸塩が析出した場所に向かい広がっている。
- ・ その他の遺構の劣化が確認されていた場所は、いずれも前月から顕著な変化は見られない。
- ・ 北側屋敷境石材列下層部分については、崩壊が起こりやすくなっていると予想されるため、注意深く観察する必要がある。

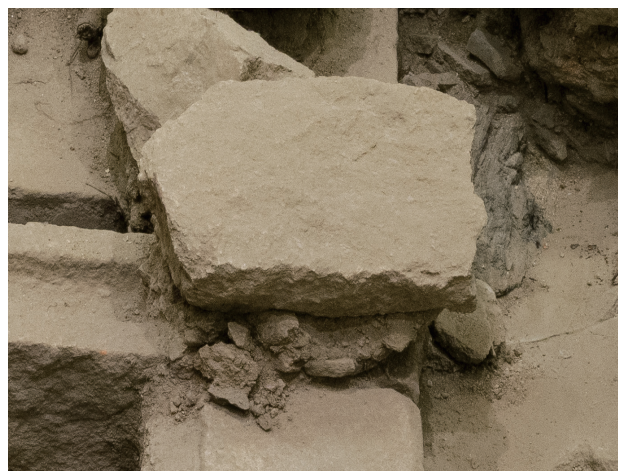
2025/2/17  
崩壊後から変化は見られない。

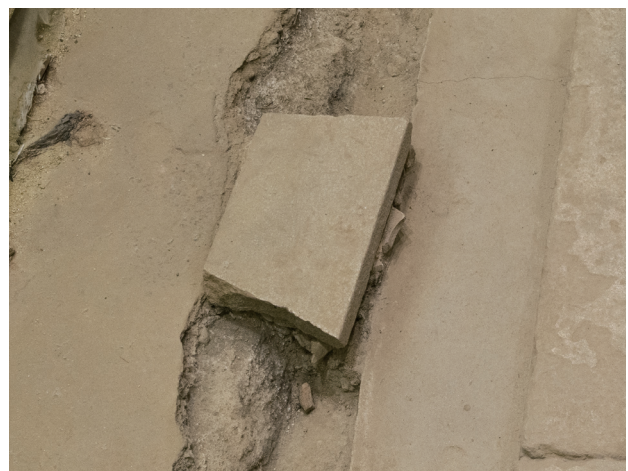
2025/2/17  
崩落後から変化は見られない。

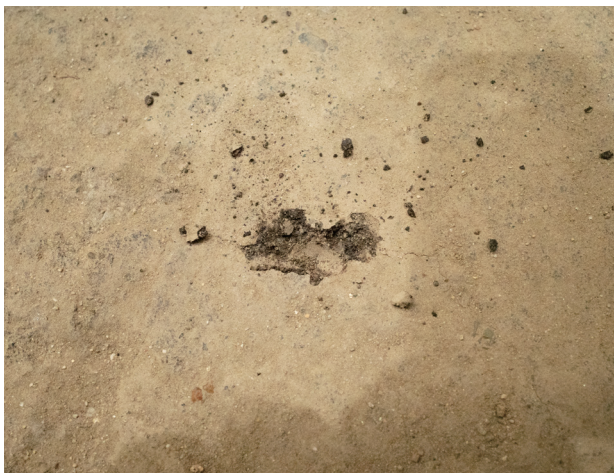
2025/2/17  
陥没接写 長辺約 3cm
