# **被爆遺構展示館モニタリング業務**

## **報告書**

**令和7年3月**

**(公財) 広島市文化財団**

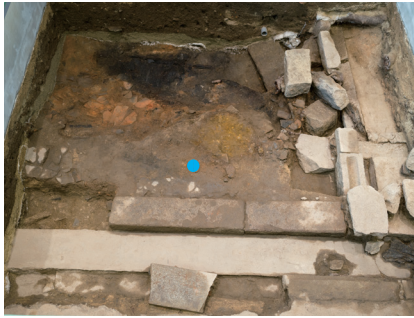
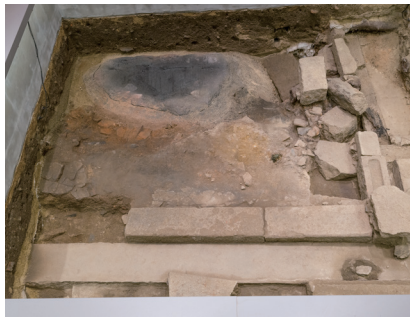
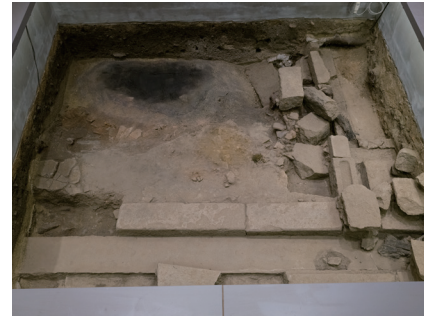
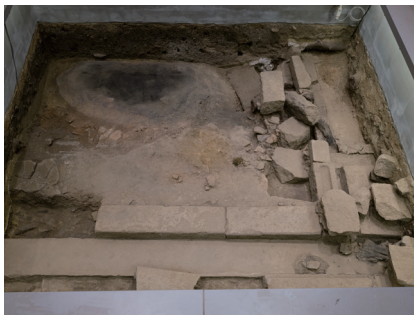
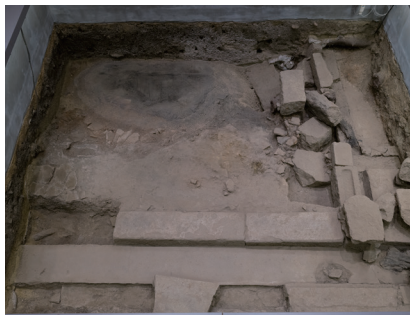
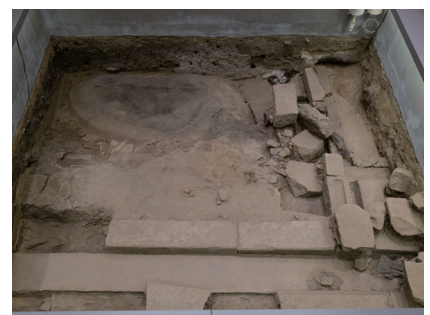
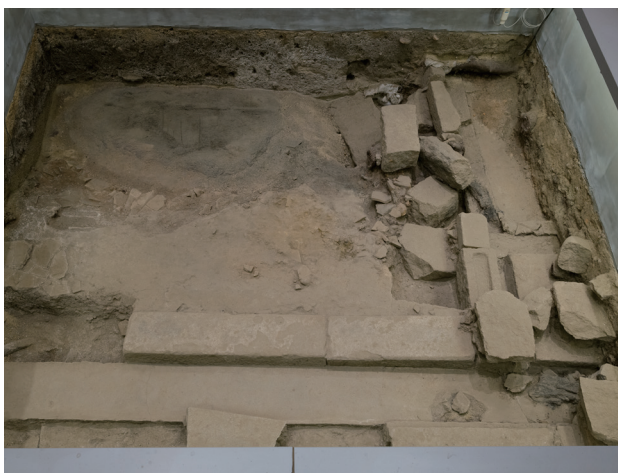
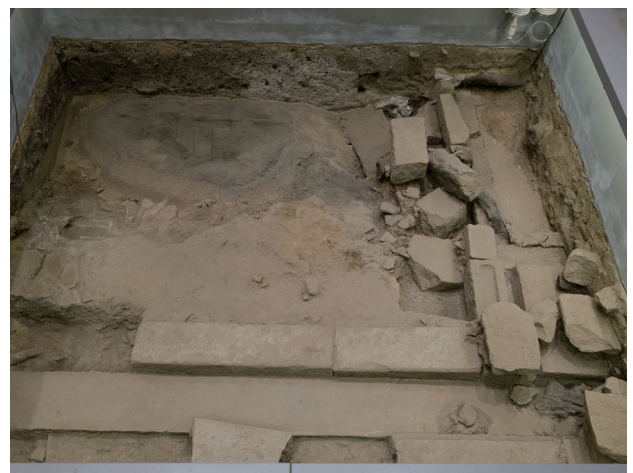
(1) 発掘調査後に遺構の露出展示を開始してから1年間は顕著な色調変化が見られた。しかし、それ以降は大きな変化は見られない。

なお、炭化畳レプリカは見た目が白くなっている。

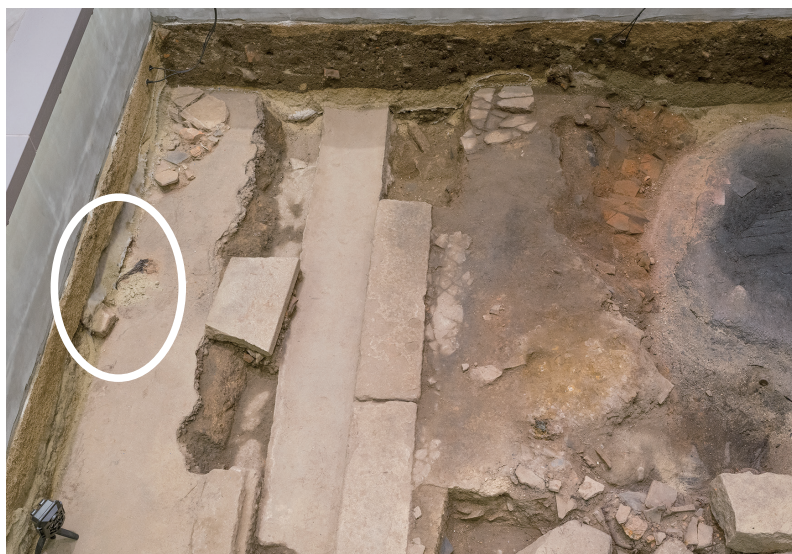
①令和4（2022）年5月に東側の壁面で一部崩落しているのを確認。それ以降は大きな変化を確認していない。令和5（2023）年9月に炭化材周辺の土を除去し、その後も変化はない。

2022/5/16  
丸印の部分が崩壊。

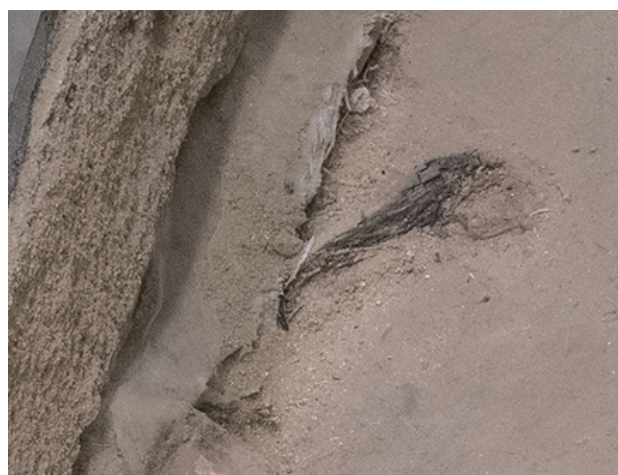
2023/9/14  
炭化材周辺の土を除去。

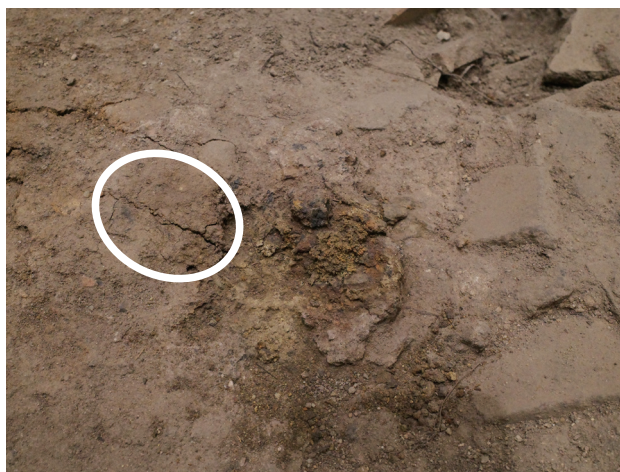
2024/2/15  
析出物は除去後から大きな変化はみられない  
が、析出物周辺に5cm程度の亀裂を確認した。

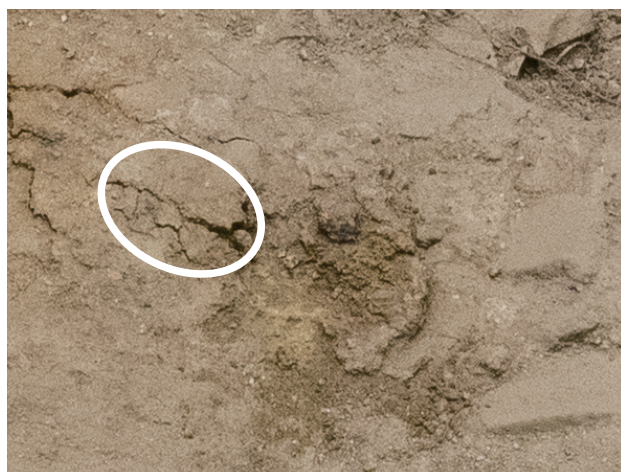
2025/3/14  
析出物に大きな変化はみられない。  
周辺の亀裂が広がっている。（（3）参照）

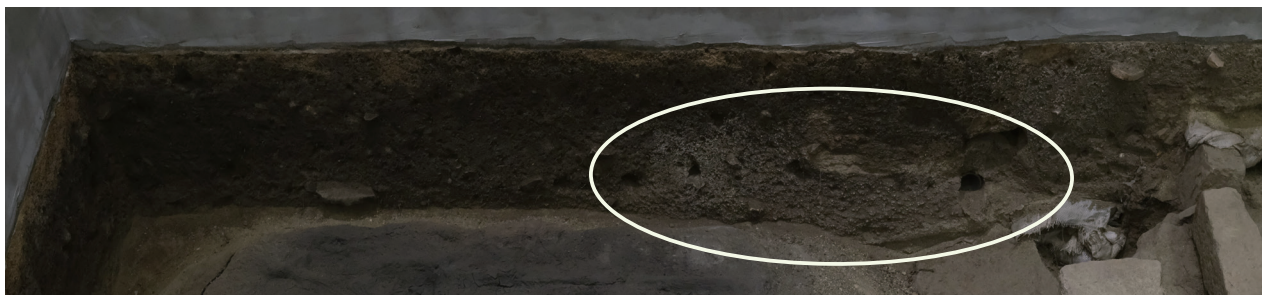
- ② 西側壁面には塩と思われる白い物質が析出。令和4（2022）年11月以降は大きな変化はみられない。

2022/11/16 丸印部分はとくに塩の析出が目立つ

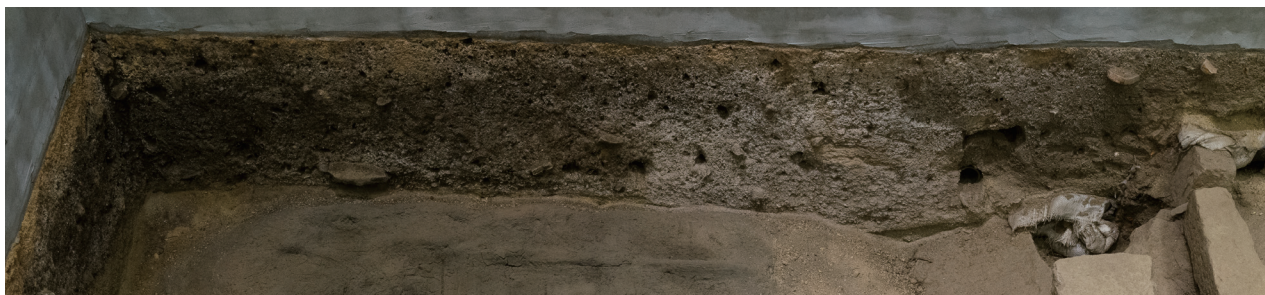
2025/3/14 大きな変化はみられない

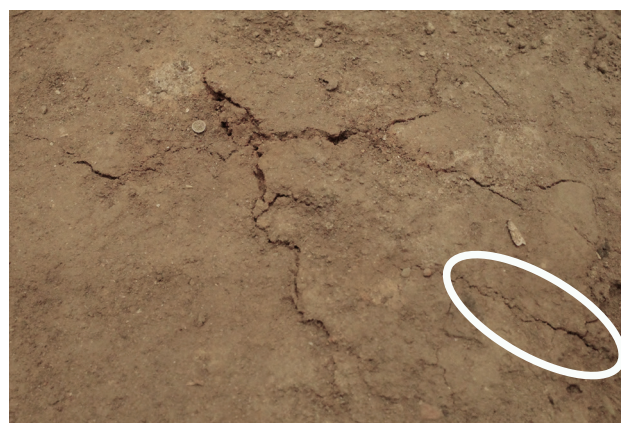
2024/1/18  
亀裂 縦約 11.2cm 横約 17.7cm  
白丸部分に新たな亀裂を確認した。

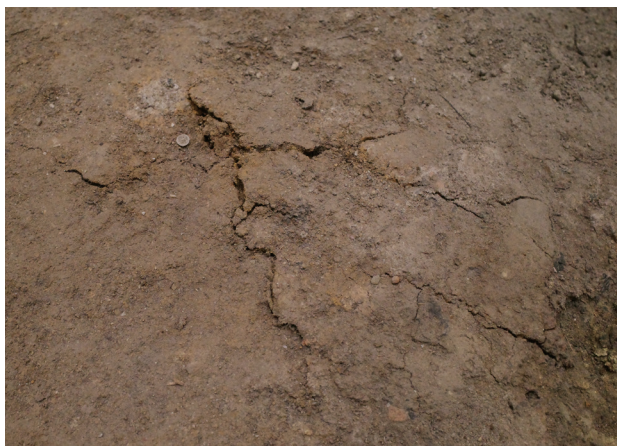
2024/2/15  
亀裂 縦約 11.4cm 横約 19.6cm  
亀裂が硫酸塩が析出した場所まで広がっている。

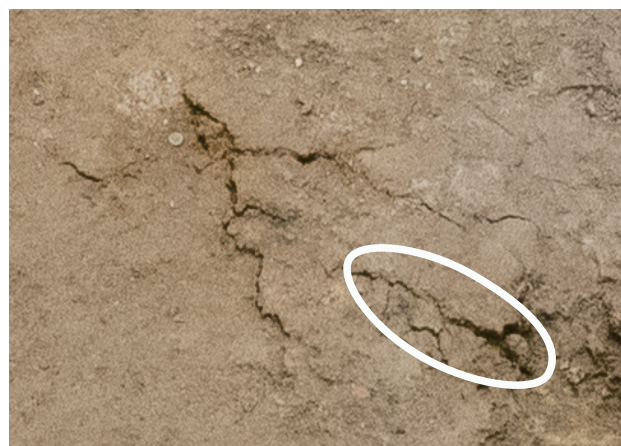
2025/3/14  
亀裂 縦約 12.2cm 横約 24.2cm  
白丸部分の亀裂が広がり、2022 年 4 月時点と比べて約 2.1cm 盛り上がっている。

- ・ 玄関表層と畳状炭化材の間で確認した遺構表面の亀裂範囲は、硫酸塩が析出した場所に向かい広がっている。
- ・ その他の遺構の劣化が確認されていた場所は、いずれも前月から顕著な変化は見られない。
- ・ 北側屋敷境石材列下層部分については、崩壊が起こりやすくなっていると予想されるため、注意深く観察する必要がある。

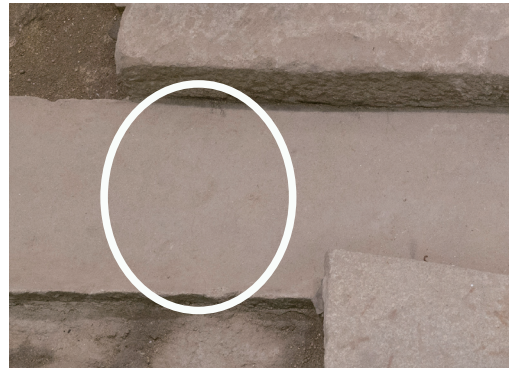
2022/8/24 拡大写真  
薄っすらと亀裂が生じている

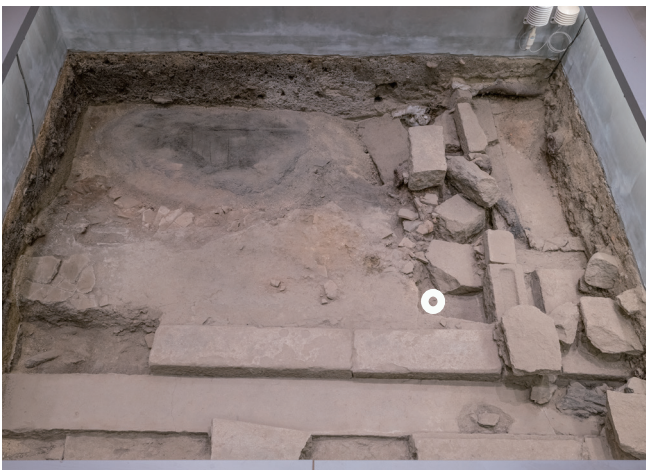
・土間と石材列間

白丸部分に亀裂を確認した

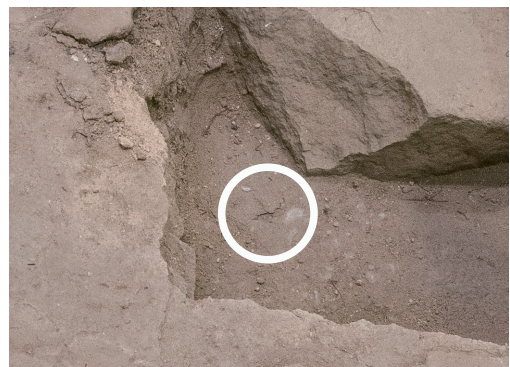
2022/8/24 拡大写真  
亀裂がはじめて確認された

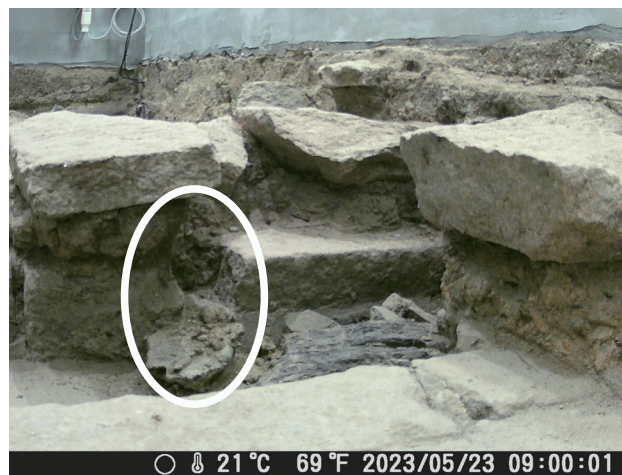
2023/5/23 定点カメラ画像  
石列下層部の土層部分が崩壊している。

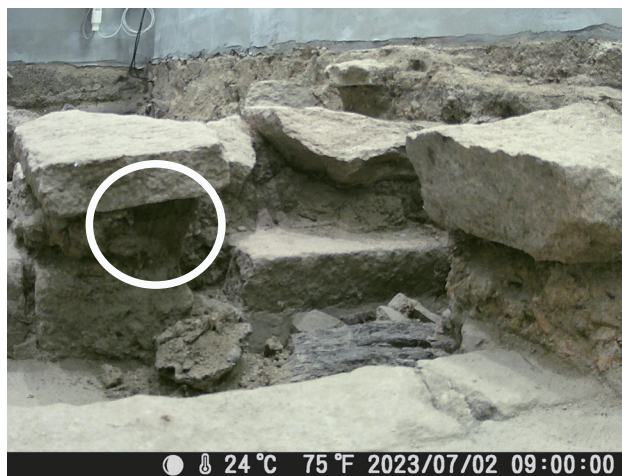
2023/7/2 定点カメラ画像  
石列下層部の土層部分の崩壊が進んでいる。

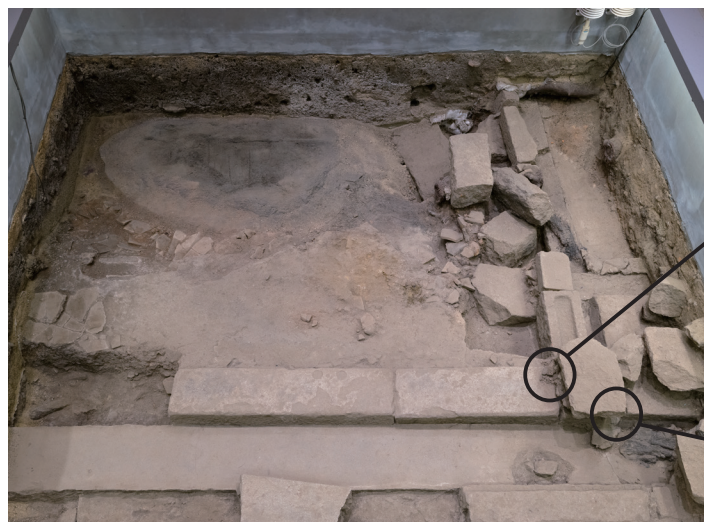
②令和6（2024）年6月に、北側屋敷境石材列下層部分の崩壊を確認した。

令和6（2024）年  
6月崩壊

令和5（2023）年  
5月崩壊

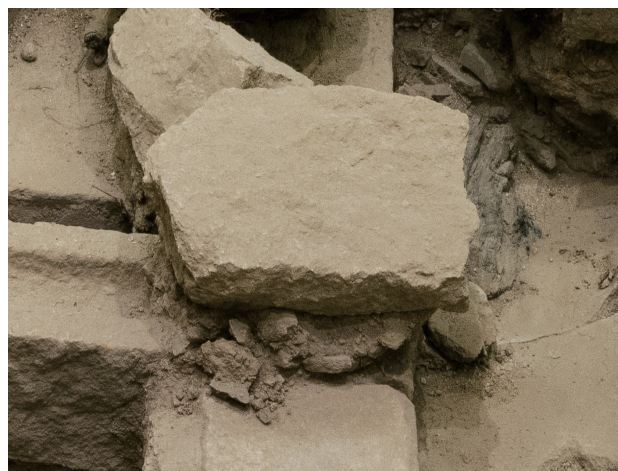
2025/3/14  
崩壊後から変化は見られない。

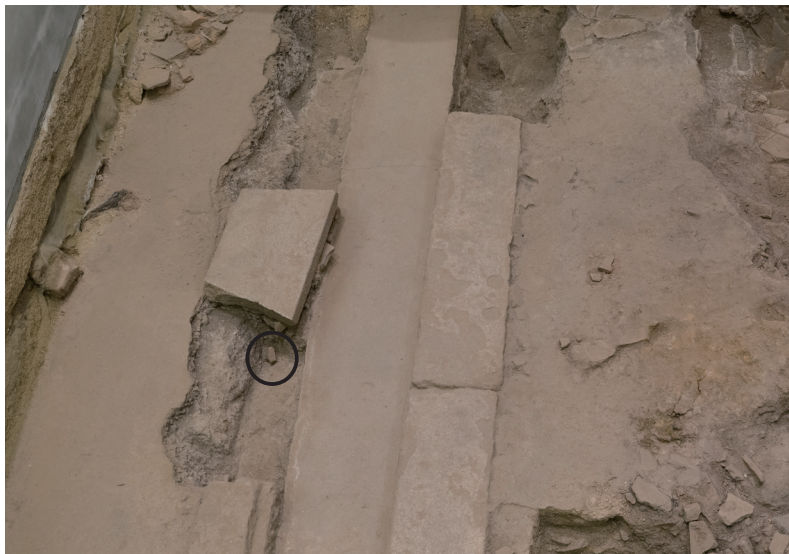
③令和6（2024）年8月に、東側石材下層部分のレンガ片が崩落しているのを確認した。

2024/8/15  
レンガ片の崩落を確認。

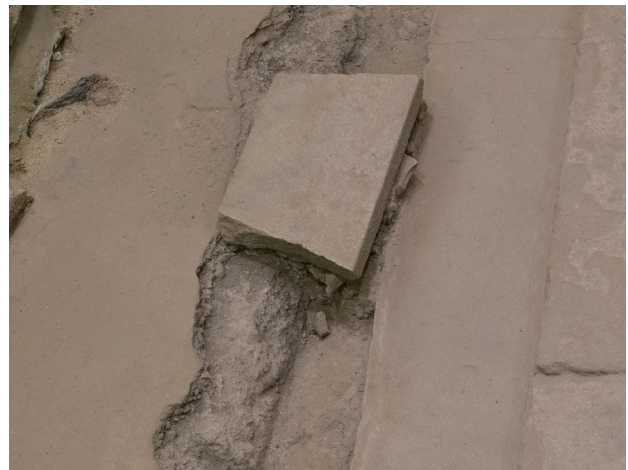
2024/8/15  
崩落後

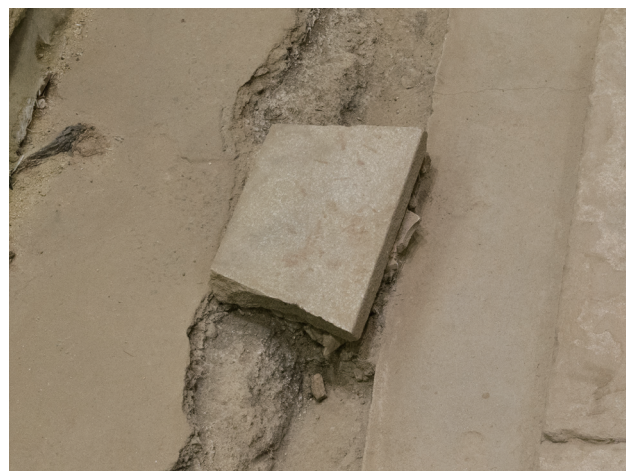
2025/3/14  
崩落後から変化は見られない。

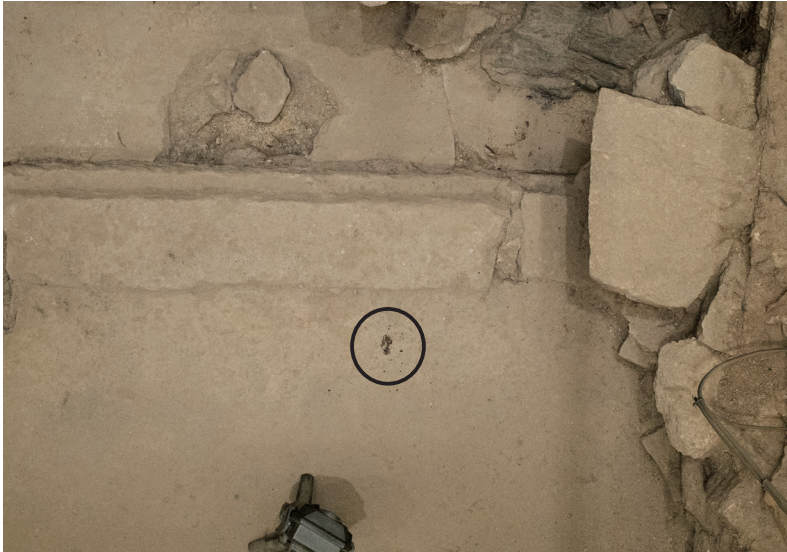
令和7（2025）年1月、北東隅部のアスファルト面に陥没を確認した。

平和推進課に確認したところ、来館者が物を落としたことにより陥没が発生したと考えられる。

2025/1/15  
アスファルト面の陥没を確認

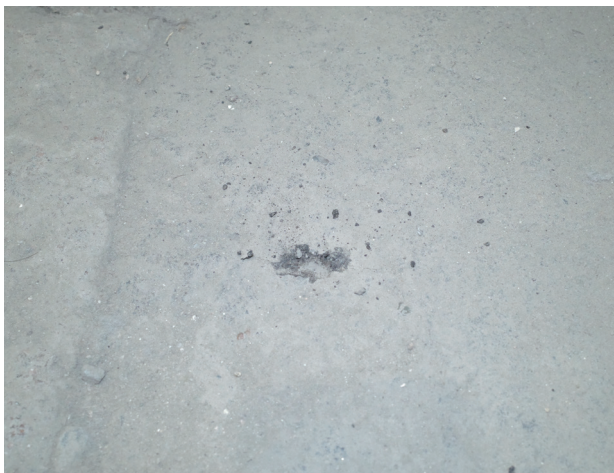
2025/3/14  
陥没接写 長辺約 3cm  
変化は見られない。
