# **被爆遺構展示館モニタリング業務**

## **報告書**

**令和6年4月**

**(公財) 広島市文化財団**

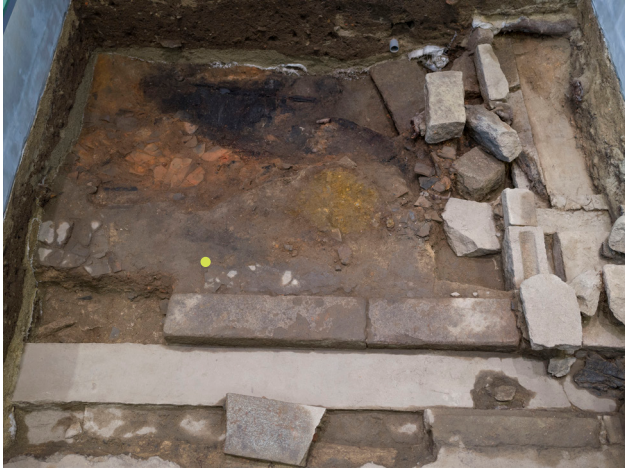
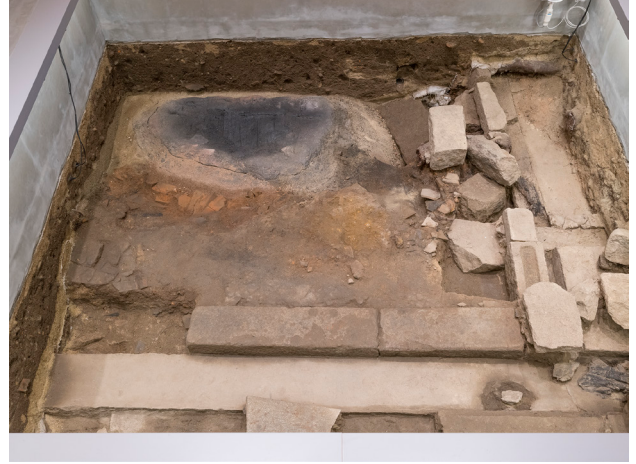
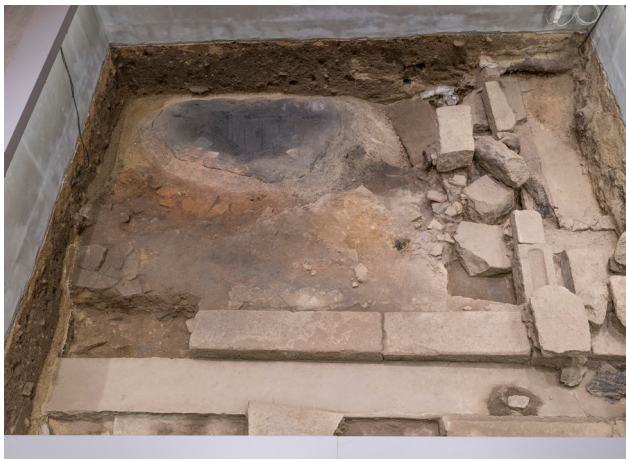
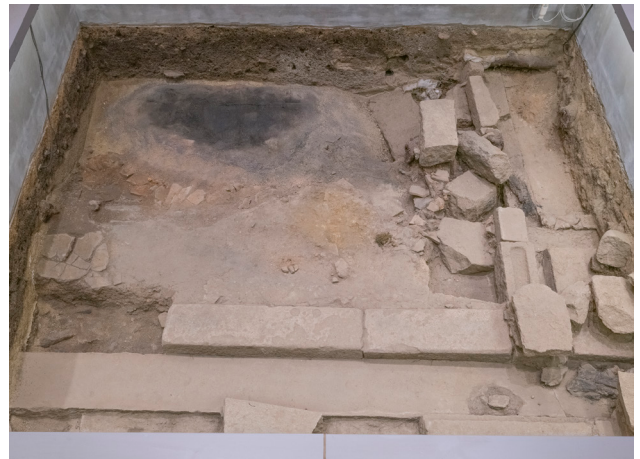
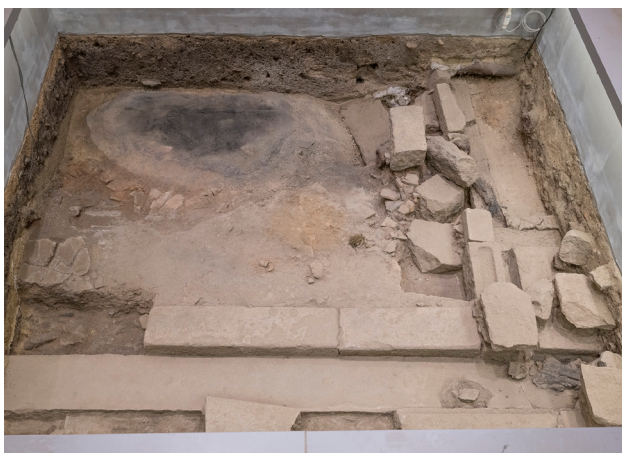
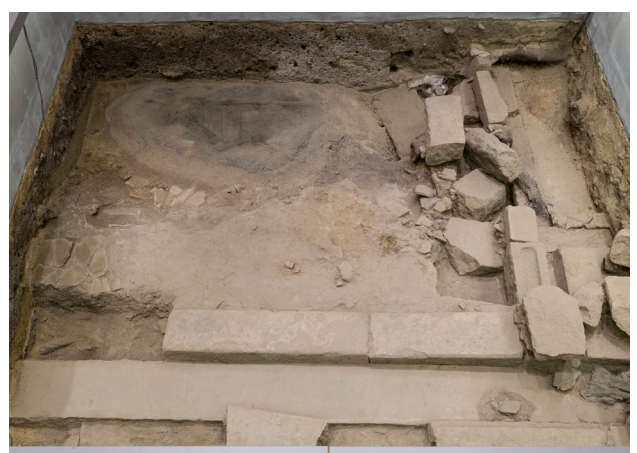
- (1) 発掘調査後に遺構の露出展示を開始してから1年間は顕著な色調変化が見られた。しかし、それ以降は大きな変化は見られない。

2022/2/16 (R:120 G:109 B:104)

2022/3/16 (R:124 G:107 B:106)

2022/6/16 (R:131 G:116 B:100)

2023/2/15 (R:181 G:169 B:165)

2023/6/15 (R:182 G:172 B:155)

2024/4/15 (R: 182 G:167 B:148)

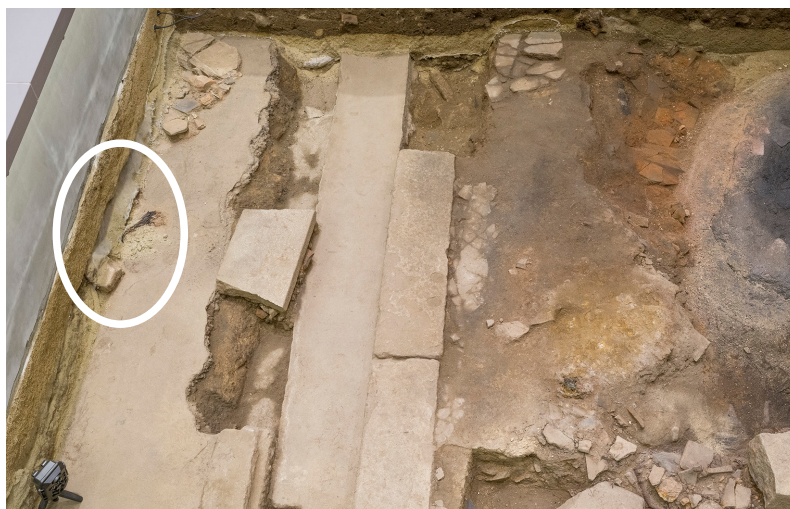
①令和4（2022）年5月に東側の壁面で一部崩落しているのを確認。それ以降は大きな変化を確認していない。令和5（2023）年9月に炭化材周辺の土を除去し、その後も変化はない。

2022/5/16  
丸印の部分が崩壊。

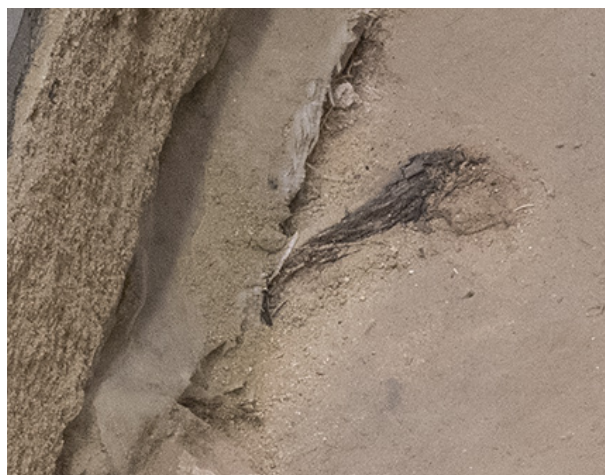
2023/9/14  
炭化材周辺の土を除去。

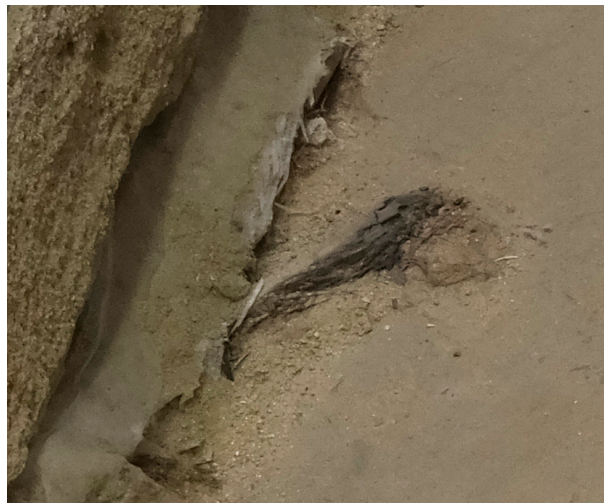
2024/4/15  
前月から変化はない。

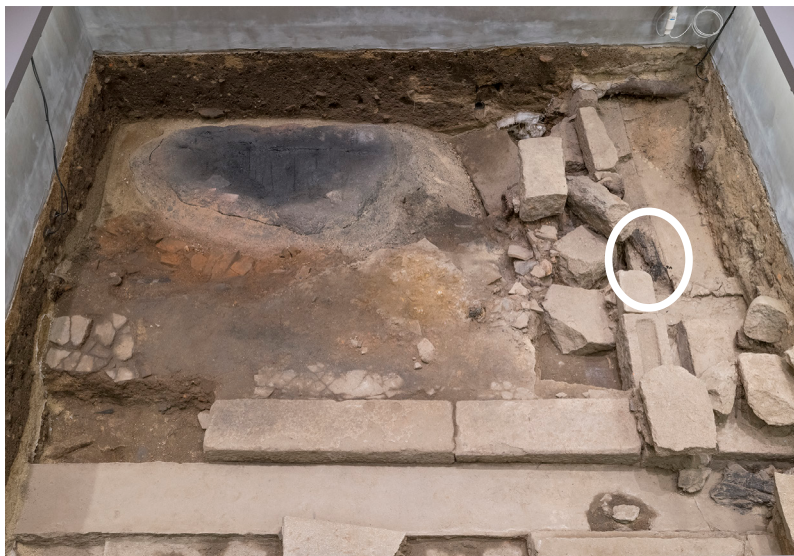
②北側石材列上にある炭化材については、令和4（2022）年5月に崩壊を確認。同年7月には崩壊箇所が細かく広がっていることを確認。これ以降は大きな変化はみられない。

2022/5/16  
丸印の部分が崩壊。

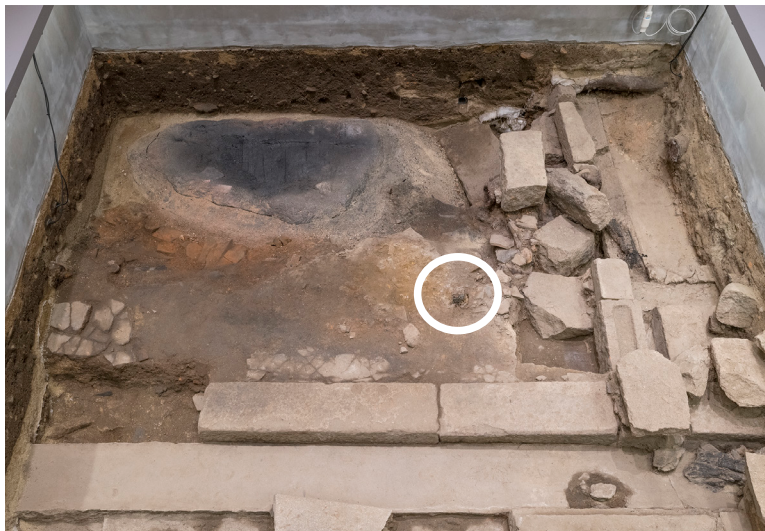
- ① 玄関土間と畳状炭化材の間にある遺構面の一部で令和4（2022）年5月に硫酸塩の析出を確認し、同年10月まで変化が見られた。10月以降は大きな変化はなく、令和5（2023）年9月に析出物を除去した後も変化はみられない。

2022/5/16  
丸印の部分が、析出  
している場所。

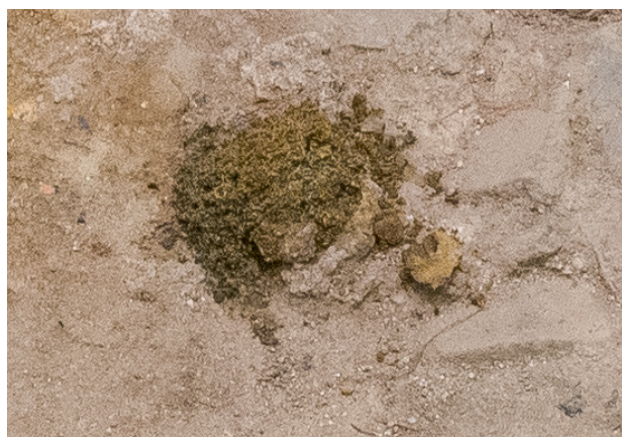
2022/10/13  
析出した状況

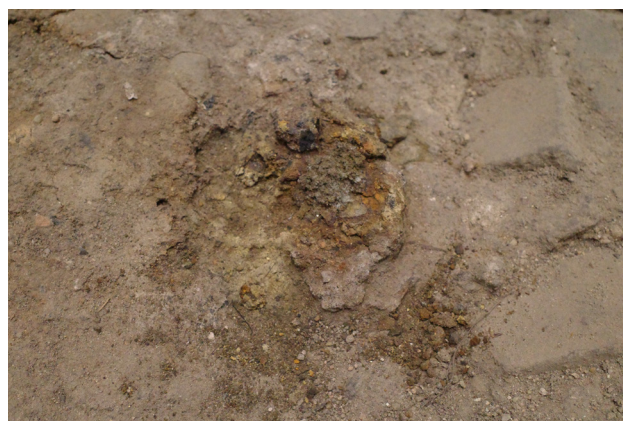
2023/9/14  
析出物除去後の様子。

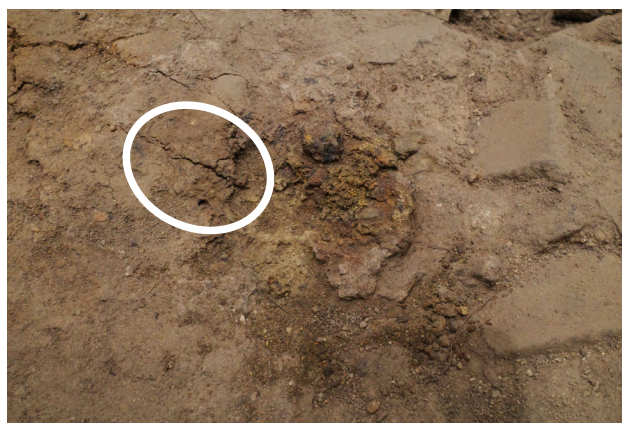
2024/2/15  
析出物は除去後から大きな変化はみられない  
が、析出物周辺に5cm程度の亀裂を確認した。

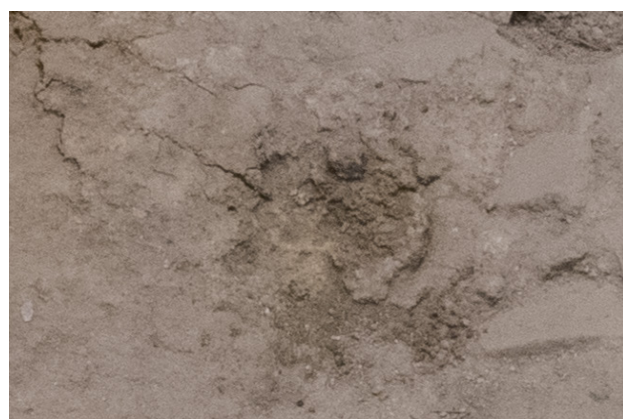
2024/4/15  
大きな変化はみられない。

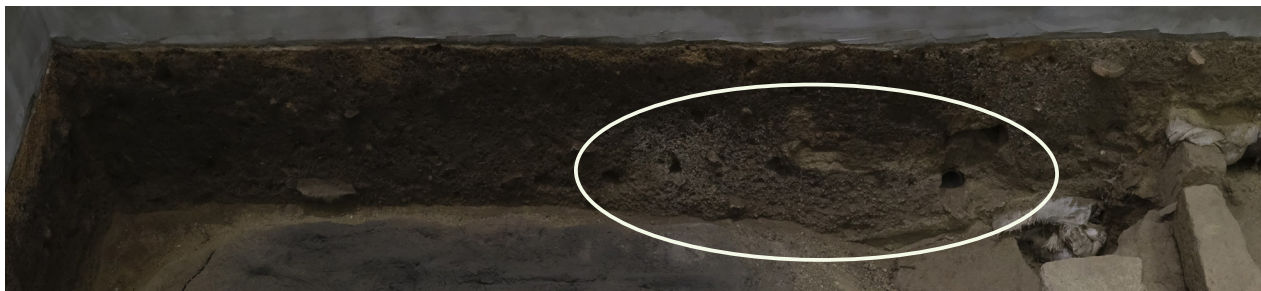
- ② 西側壁面には塩と思われる白い物質が析出。令和4（2022）年11月以降は大きな変化はみられない。

2022/11/16 丸印部部分はとくに塩の析出が目立つ

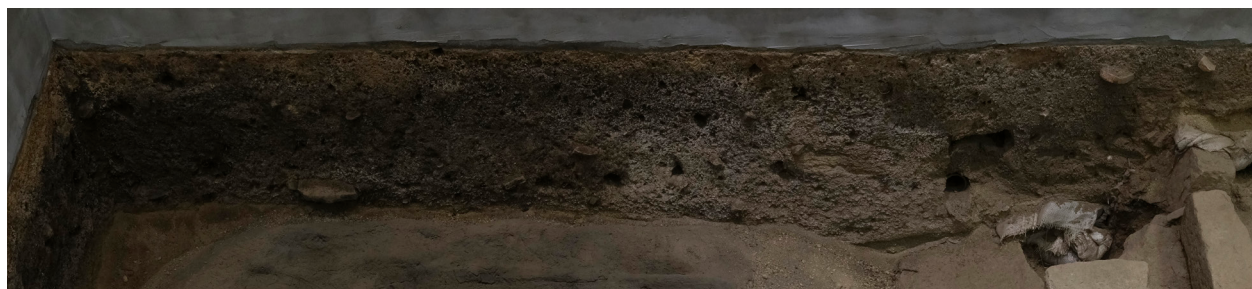
2024/4/15 大きな変化はみられない

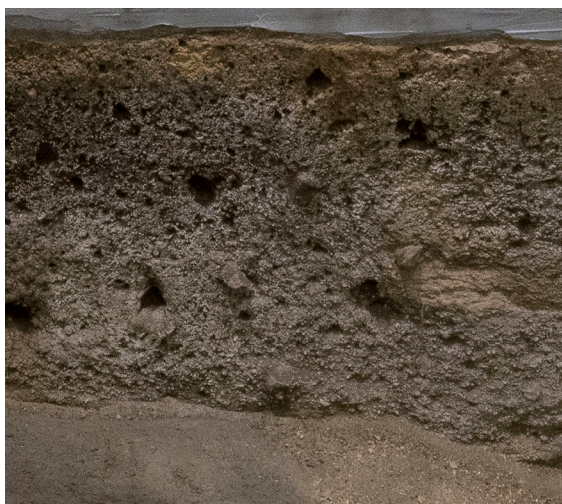
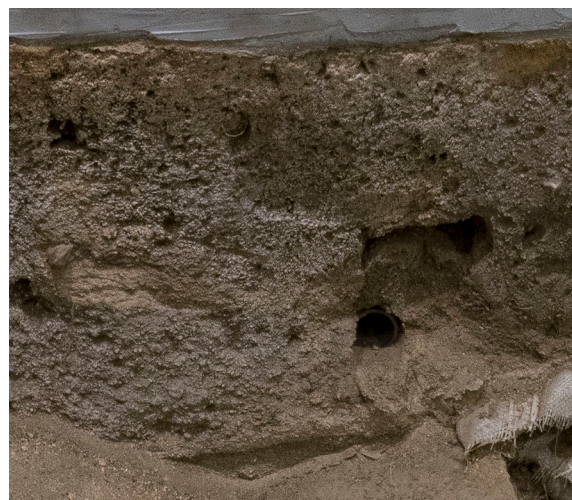
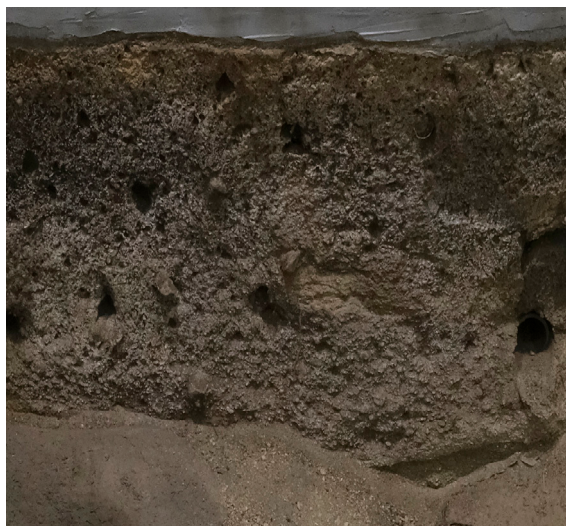
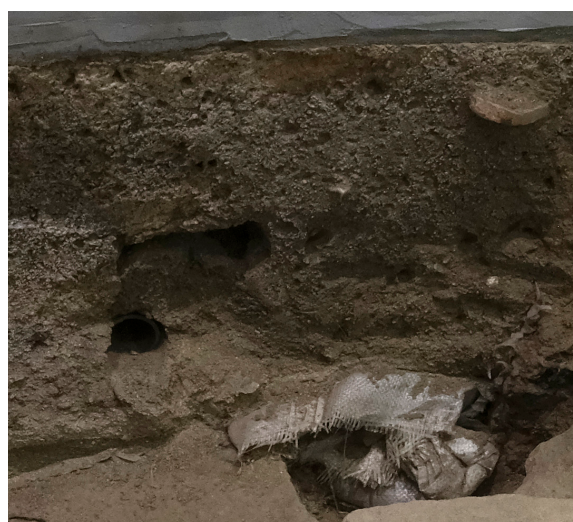
3/13 白い物質析出部分 拡大写真①

3/13 白い物質析出部分 拡大写真②

4/15 白い物質析出部分 拡大写真①

4/15 白い物質析出部分 拡大写真②

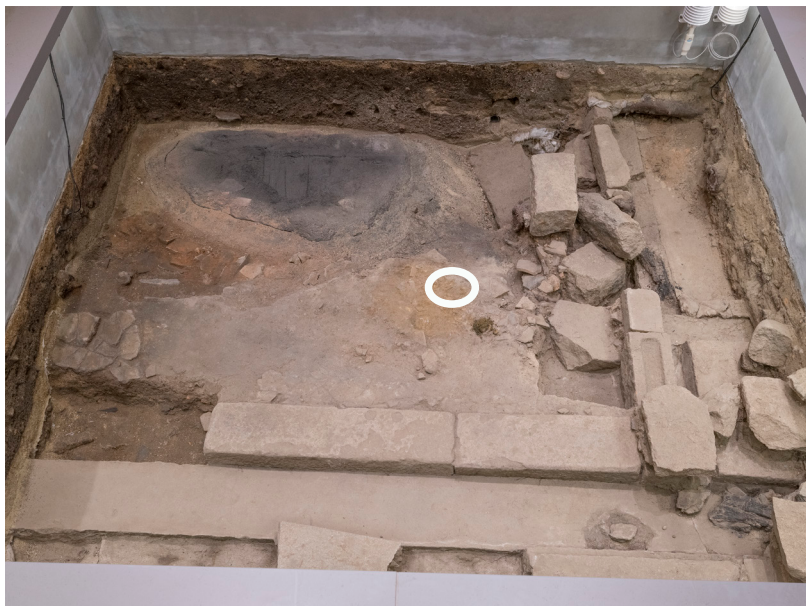
- ①玄関土間と畳状炭化材の間にある遺構面で、令和4（2022）年10月から表層に亀裂を確認。以降範囲が拡大しており、遺構表層の隆起についても進行が続いている。また、亀裂の範囲は、硫酸塩が析出した箇所付近まで広がっている。

2022/10/13  
丸印の部分に亀裂が入っている。

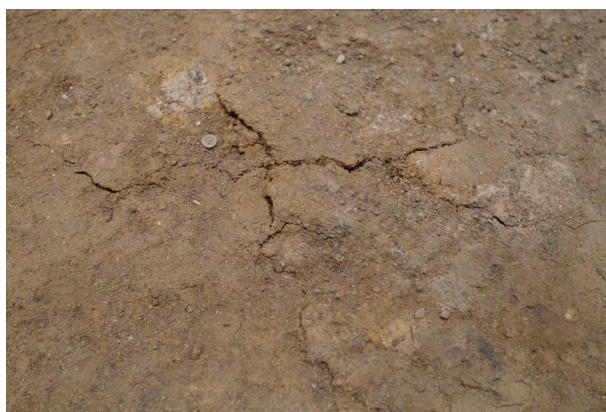
2023/4/24  
亀裂 縦約 5.4cm 横約 12.6cm

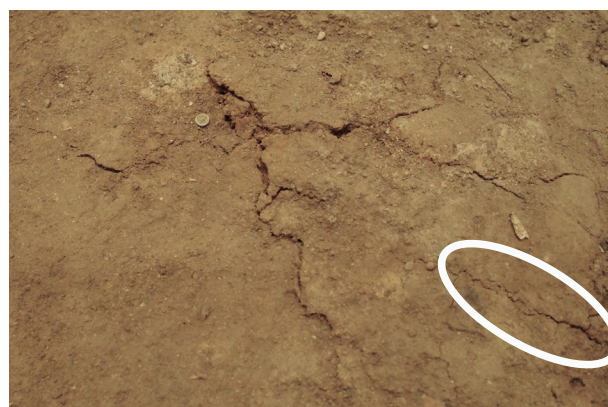
2024/1/18  
亀裂 縦約 11.2cm 横約 17.7cm  
白丸部分に新たな亀裂を確認した。

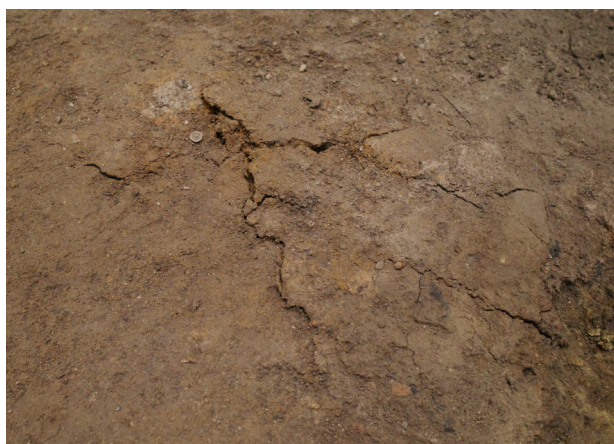
2024/2/15  
亀裂 縦約 11.4cm 横約 19.6cm  
亀裂が硫酸塩が析出した場所まで広がっている。

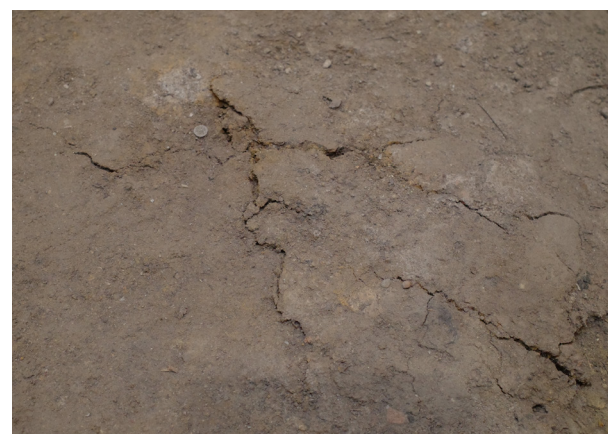
2024/4/15  
亀裂 縦約 11.4cm 横約 20cm  
前月から大きな変化は見られない。

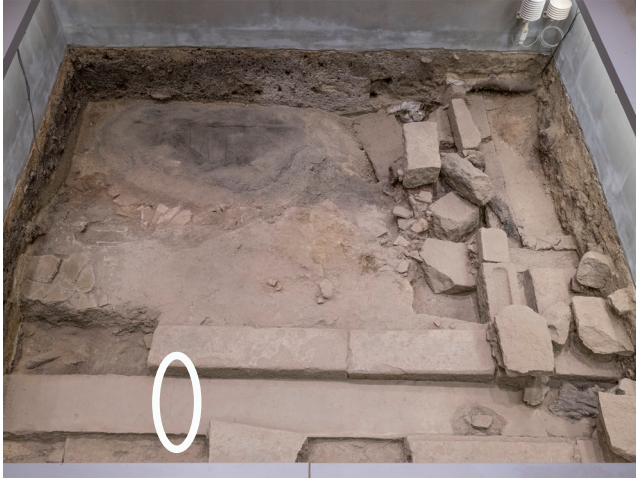
・側溝部分

②令和5（2024）年1月に確認した亀裂は、進行がみられなかった。

白丸部分に亀裂を確認した

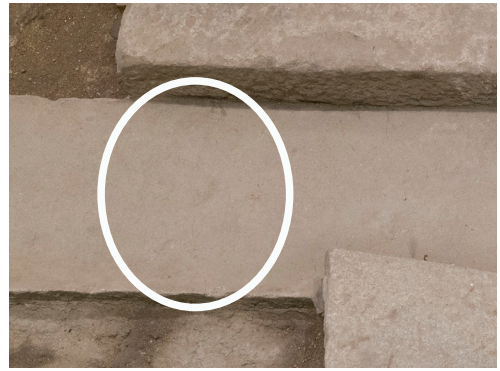
2022/8/24 拡大写真  
薄っすらと亀裂が生じている

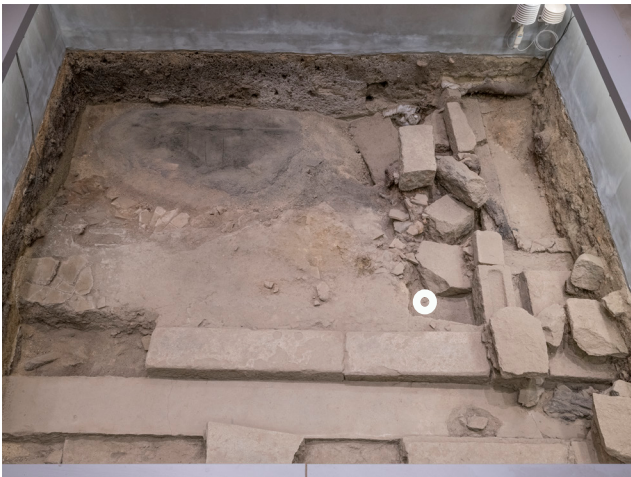
・土間と石材列間

白丸部分に亀裂を確認した

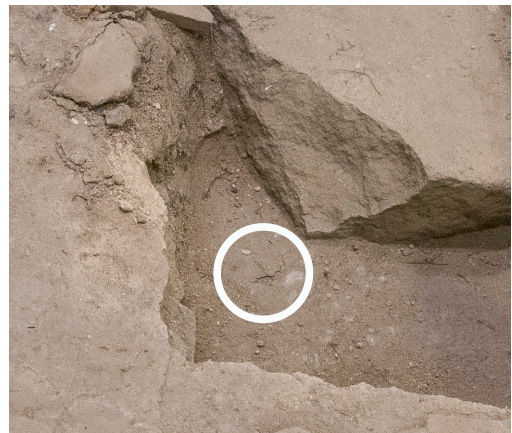
2022/8/24 拡大写真  
亀裂がはじめて確認された

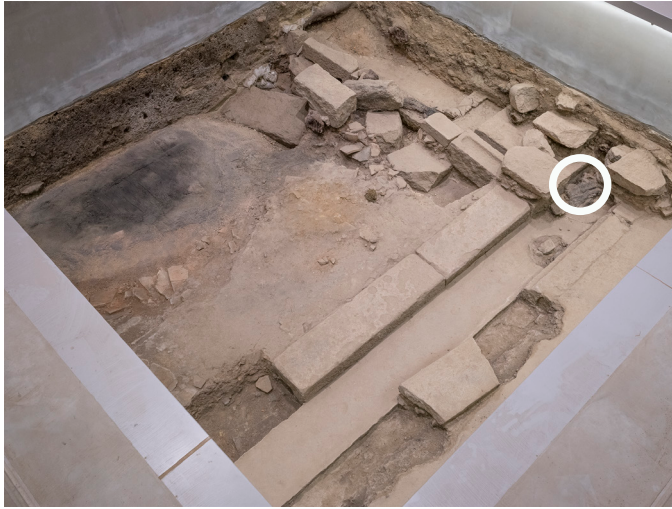
令和5（2023）年5月、7月に確認した北側屋敷境石材列下層部分の崩壊は、令和5（2023）年9月の清掃後から変化はみられない。※詳細は定点カメラデータ（2404teiten）を参照

R5/6/15  
丸印の部分の崩壊を確認した。

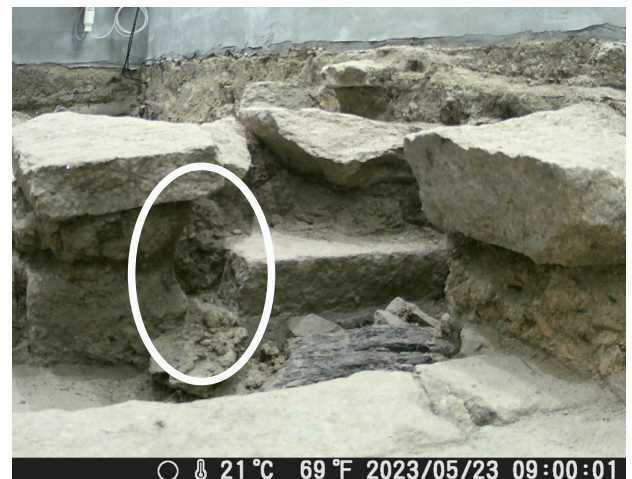
5/23 定点カメラ画像  
石列下層部の土層部分が崩壊している。

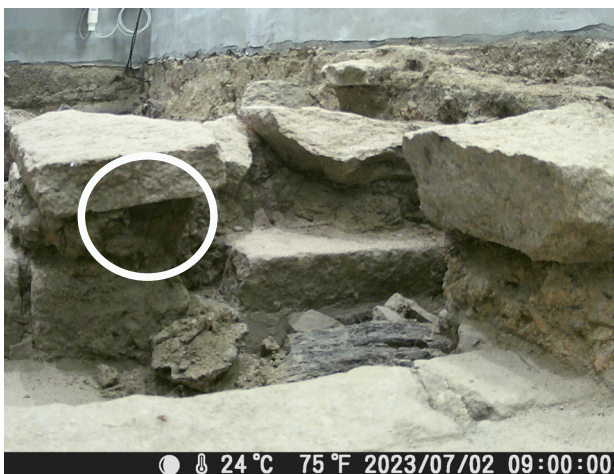
7/2 定点カメラ画像  
石列下層部の土層部分の崩壊が進んでいる。

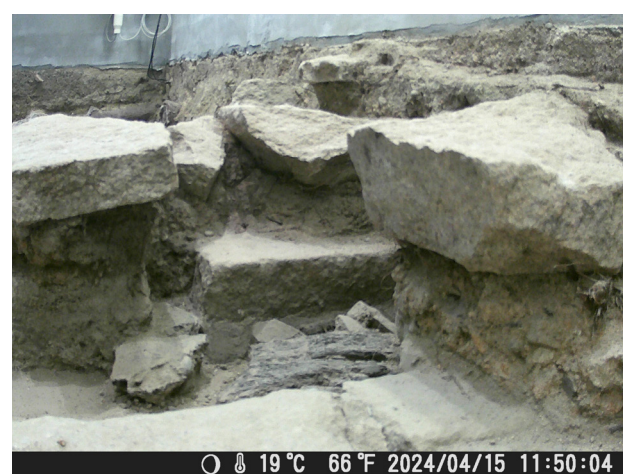
4/15 定点カメラ画像  
崩壊後から変化は見られない。
